MAISON

Bourgogne-Franche-Comté, Doubs
Besançon
îlot Proudhon - 3 rue Bersot

Dossier IA25000596 réalisé en 1996 revu en
2009

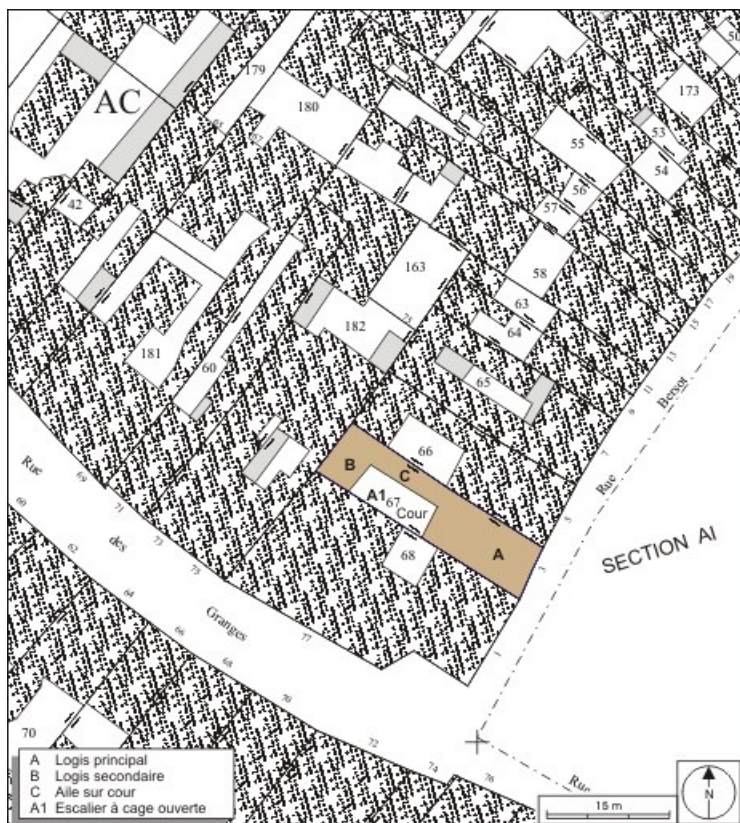
N° de l'illustration : 20102500034NUDA

Plan masse et de situation. Extrait du plan cadastral, 1974, section AC.
25, Besançon, 3 rue Bersot, lieudit : îlot Proudhon

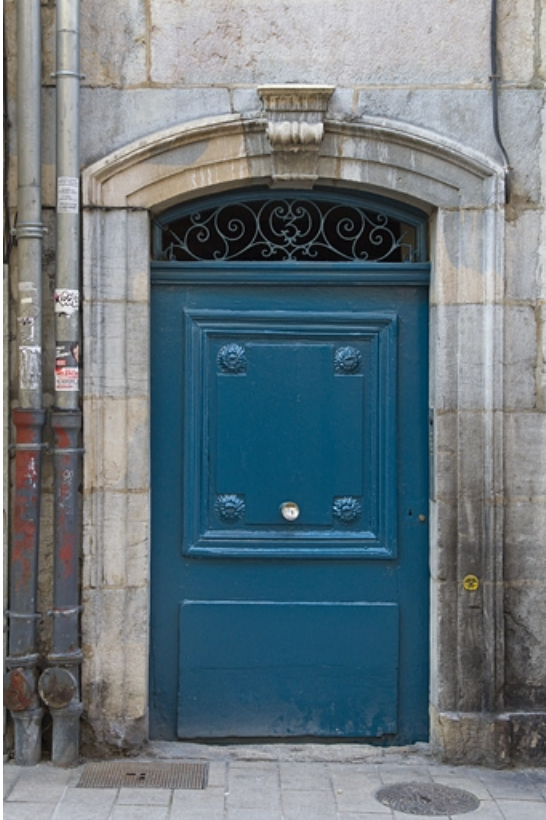
N° de l'illustration : 20122500336NUC2A

Façade sur rue : détail de la porte du couloir.
25, Besançon, 3 rue Bersot, lieudit : îlot Proudhon

Les clés des fenêtres sont ornées d'une feuille, celle du portail d'une volute ; les vantaux de la porte d'entrée sont décorés de rosaces dans les angles rentrants des panneaux.

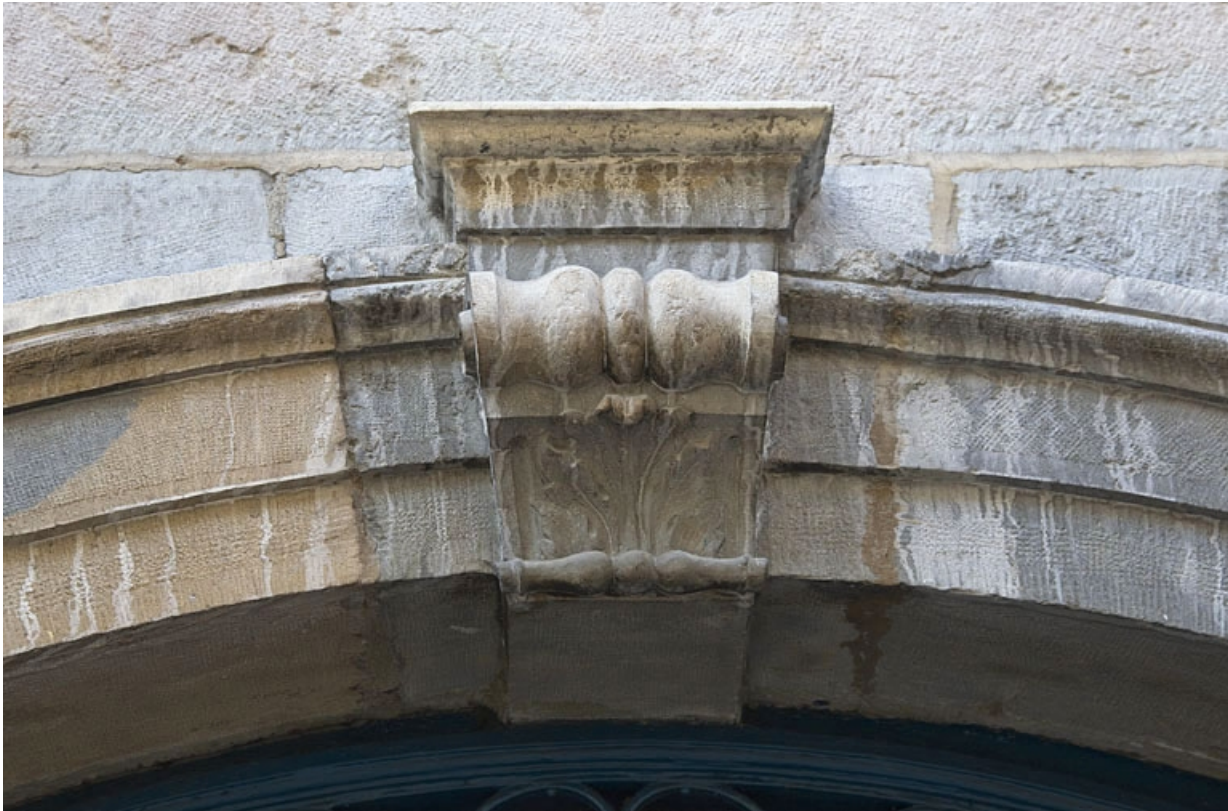
N° de l'illustration : 20122500338NUC2A

Façade sur rue : détail de la clé de la porte du couloir.

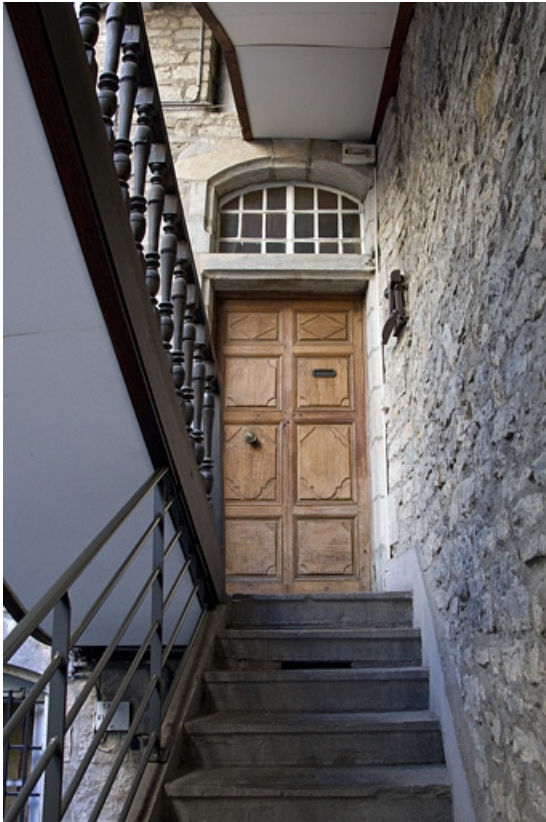
N° de l'illustration : 20122500345NUC2A

Logis principal, façade sur cour : détail de la porte d'entrée de l'appartement du premier étage depuis l'escalier à cage ouverte.
25, Besançon, 3 rue Bersot, lieudit : îlot Proudhon
