MAISON

Bourgogne-Franche-Comté, Doubs
Besançon
îlot Proudhon - 33 rue Bersot

Dossier IA25000599 réalisé en 1996 revu en
2009

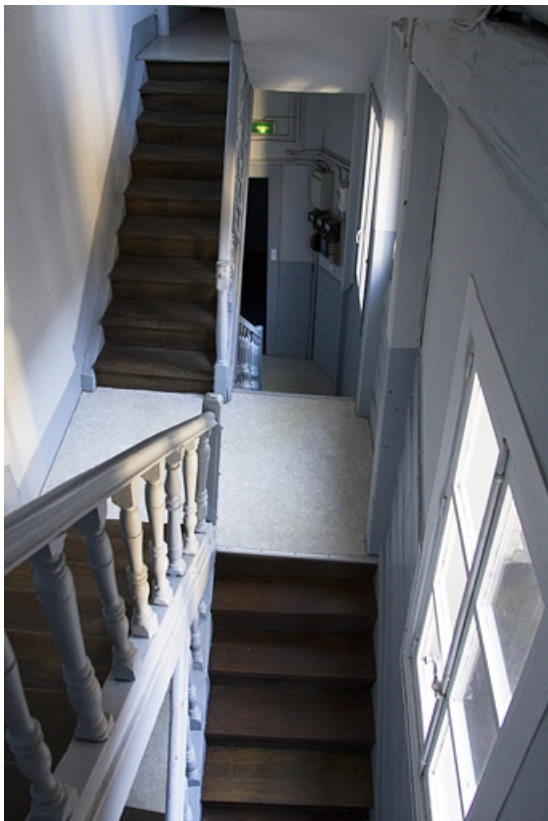
N° de l'illustration : 20122500367NUC2A

Détail de l'intérieur de l'escalier à cage ouverte.
25, Besançon, 33 rue Bersot, lieudit : îlot Proudhon

Escaliers : escalier de distribution extérieur, escalier symétrique, cage ouverte en charpente; escalier dans-oeuvre, escalier tournant à retours avec jour, en charpente

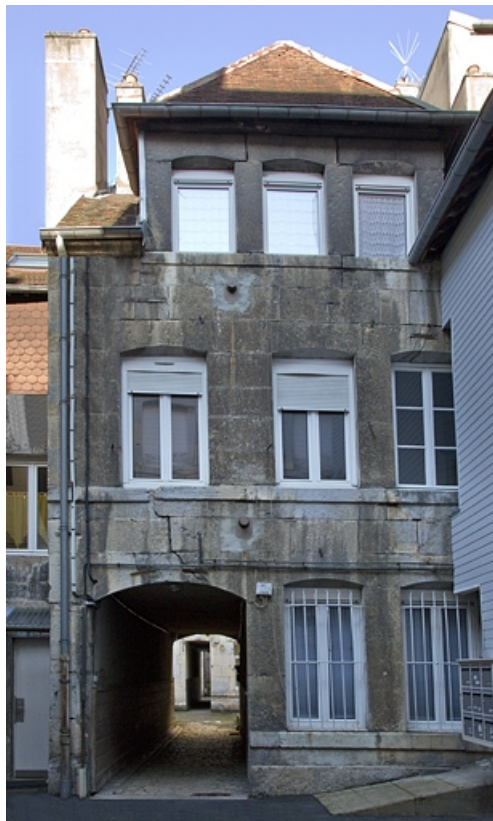
N° de l'illustration : 20122500368NUC2A

Vue d'ensemble de la façade antérieure du premier logis secondaire.

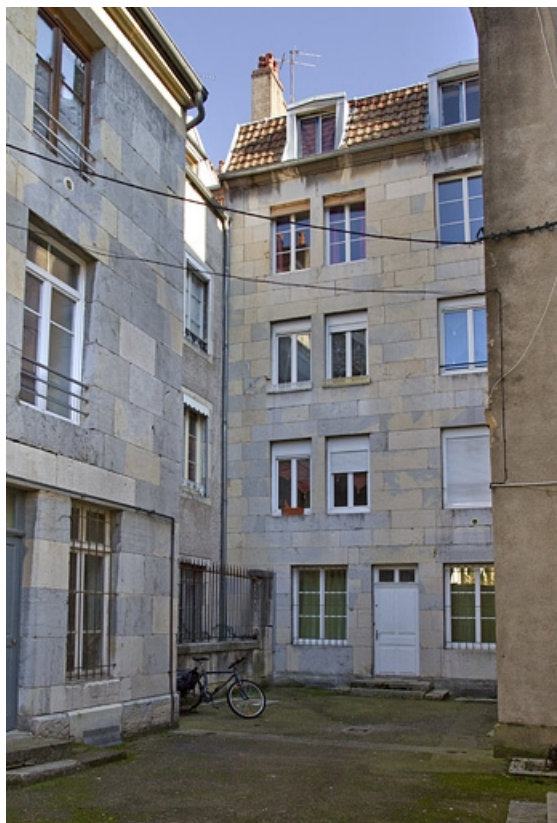
N° de l'illustration : 20122500377NUC2A

Deuxième logis secondaire, troisième cour : aile contenant l'escalier dans oeuvre.
