## MAISON

Bourgogne-Franche-Comté, Doubs  
Besançon  
îlot Proudhon - 33 rue Bersot

Dossier IA25000599 réalisé en 1996 revu en  
2009

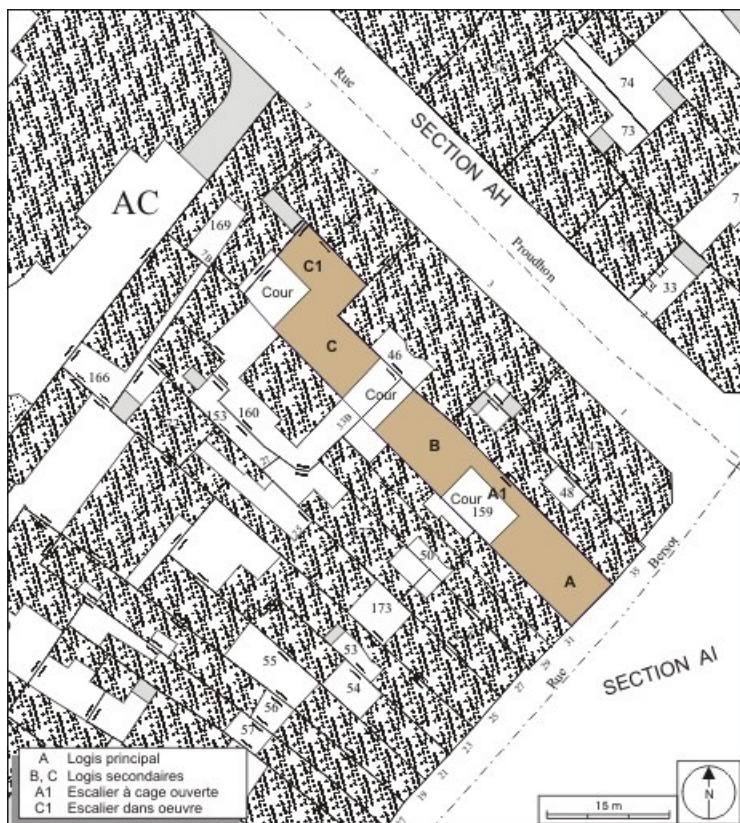
N° de l'illustration : 20102500037NUDA

**Plan masse et de situation. Extrait du plan cadastral, 1974, section AC.**  
25, Besançon, 33 rue Bersot, lieudit : îlot Proudhon

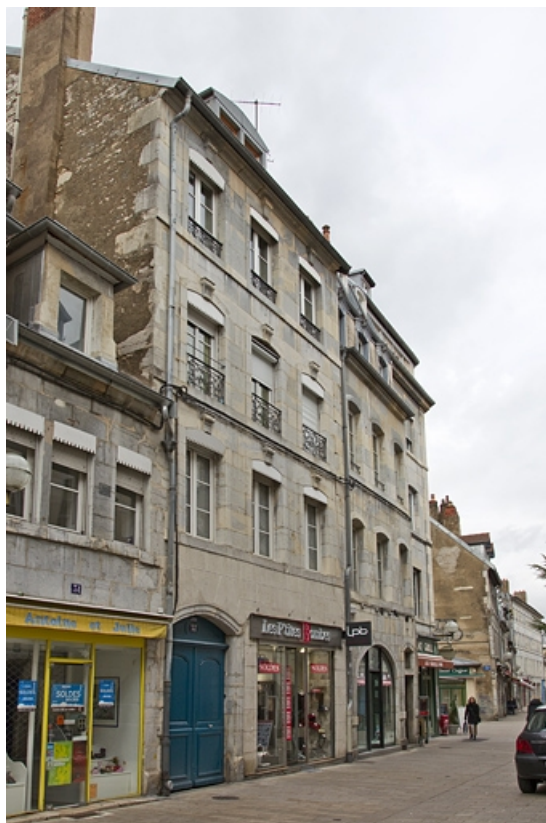
N° de l'illustration : 20122500363NUC2A

**Vue d'ensemble du logis principal de trois quarts gauche.**

Le logis principal a été construit dans la 1<sup>ère</sup> moitié du 18<sup>e</sup> siècle et surélevé d'un étage sur rue et de deux sur cour probablement aussi au 18<sup>e</sup> siècle en respectant le style des baies d'origine. Le premier logis secondaire date aussi de la 1<sup>ère</sup> moitié du 18<sup>e</sup> siècle. Le second logis de datation incertaine (18<sup>e</sup> siècle ?) a été surélevé d'un étage au 19<sup>e</sup> siècle et agrandi d'une aile en retour d'équerre dans la troisième cour. La cage de l'escalier a été fermée par une cloison en bois dans la 2<sup>e</sup> moitié du 20<sup>e</sup> siècle.

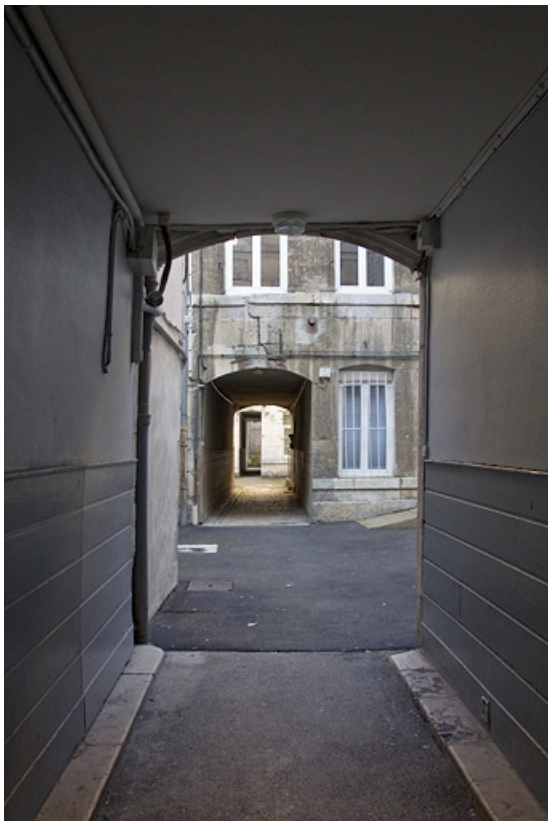
N° de l'illustration : 20122500364NUC2A

**Vue des passages cochers en enfilade.**

On ne comprend plus guère actuellement l'utilité du grand passage cochier traversant les deux premiers logis, mais la présence d'une entrée secondaire potentielle de l'édifice a probablement été bouleversée par la création à proximité de la rue Proudhon entre 1871 et 1873.

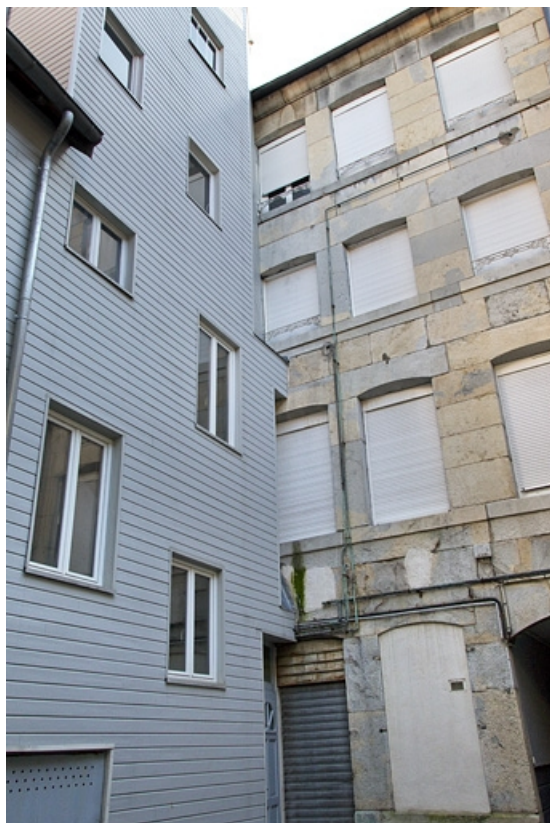
N° de l'illustration : 20122500365NUC2A

**Détail de la façade postérieure du logis principal et de la paroi extérieure de la cage d'escalier.**

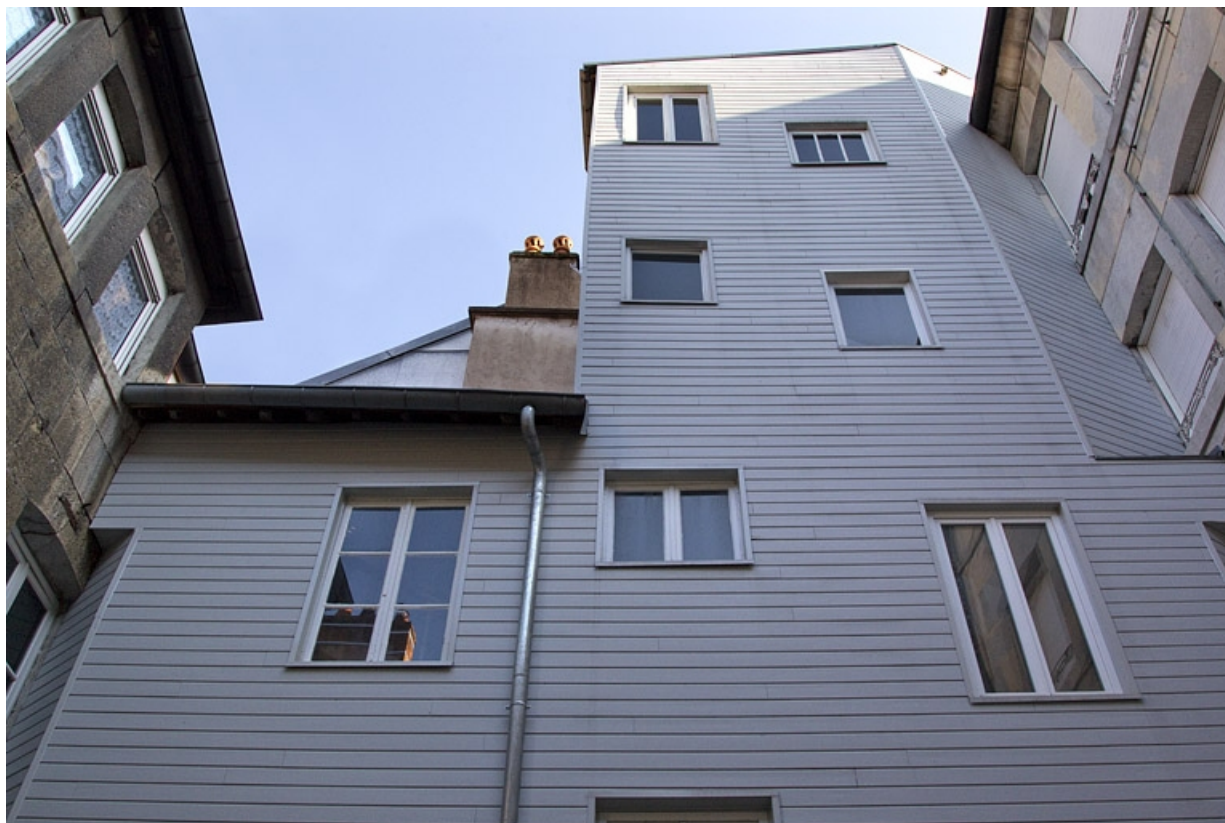
N° de l'illustration : 20122500366NUC2A

**Détail de la paroi extérieure de la cage d'escalier.**

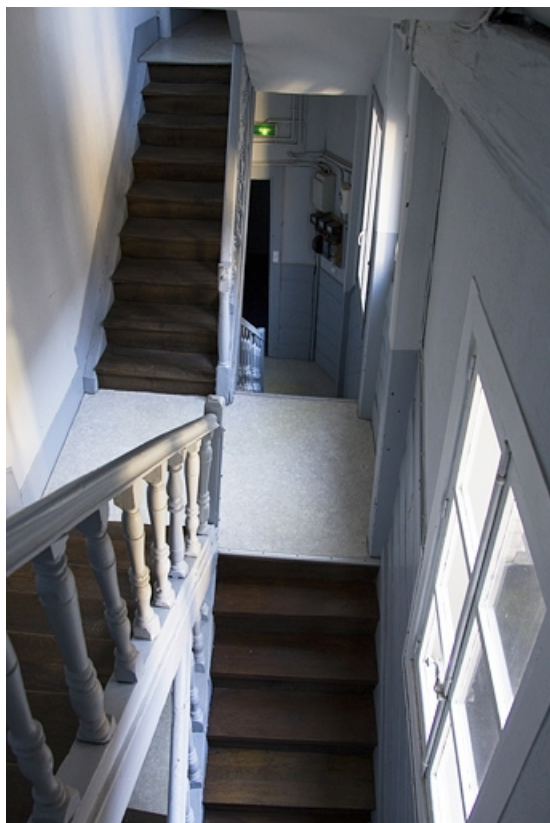
N° de l'illustration : 20122500367NUC2A

**Détail de l'intérieur de l'escalier à cage ouverte.**

Le logis principal à trois étages carrés et le premier logis secondaire, à un étage carré et un de comble, sont distribués par un escalier à cage ouverte en charpente. Un passage cochier latéral les traverse. Le deuxième logis secondaire au fond de la deuxième cour est en revanche distribué par un couloir latéral et un escalier dans-oeuvre à jour central. L'ensemble des caves sont voûtées d'arêtes. Il subsiste l'escalier extérieur de la cave du troisième logis.

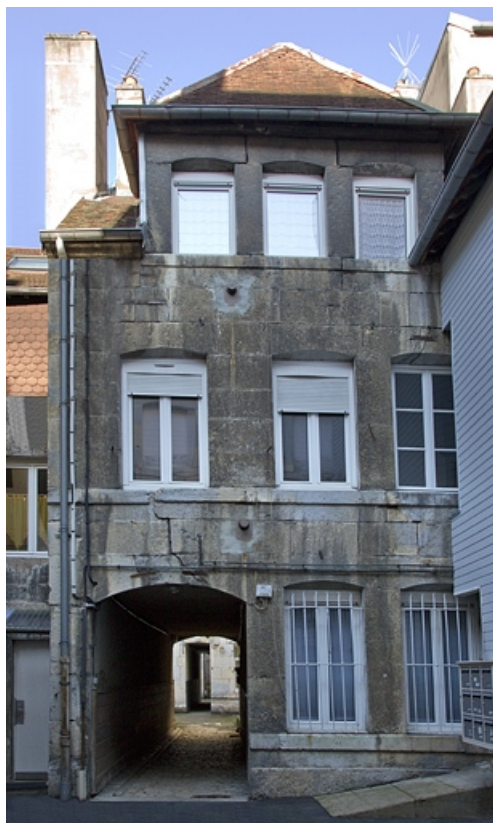
N° de l'illustration : 20122500368NUC2A

**Vue d'ensemble de la façade antérieure du premier logis secondaire.**

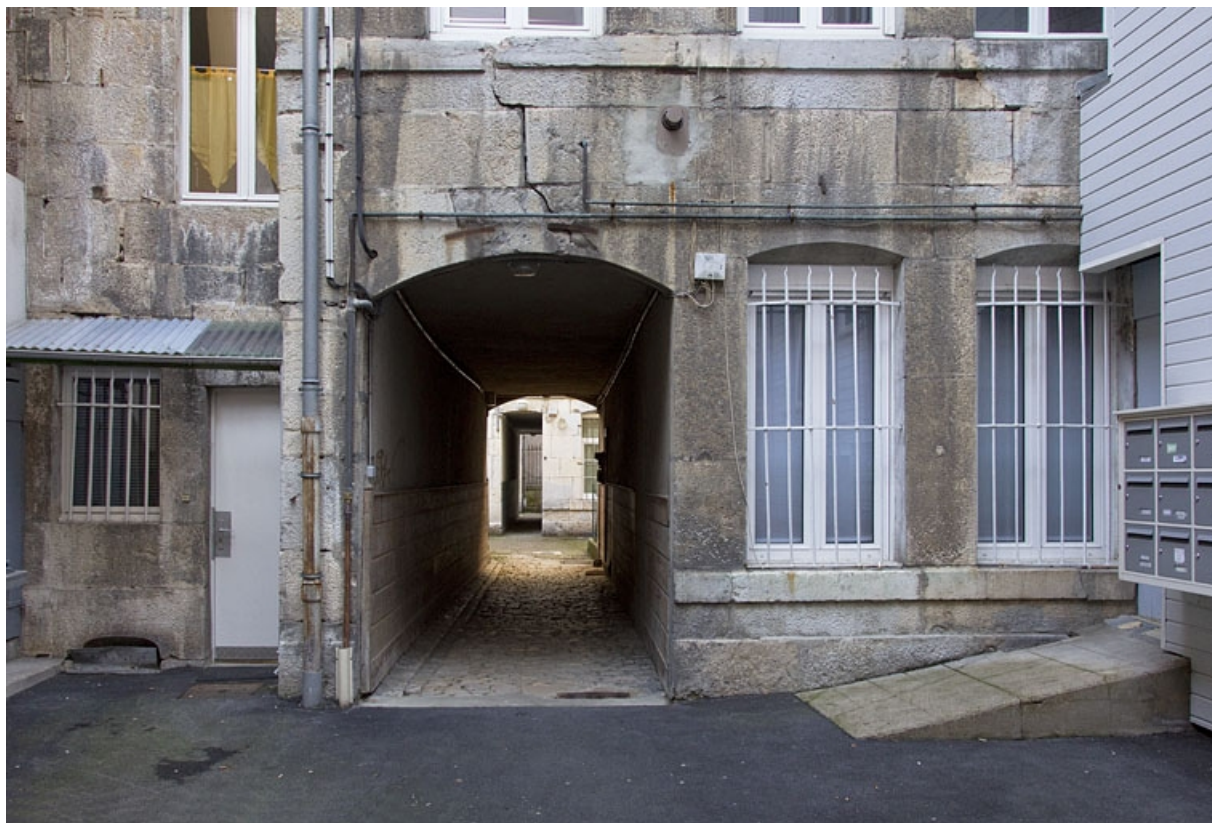
N° de l'illustration : 20122500370NUC2A

**Premier logis secondaire : détail du passage cocher.**

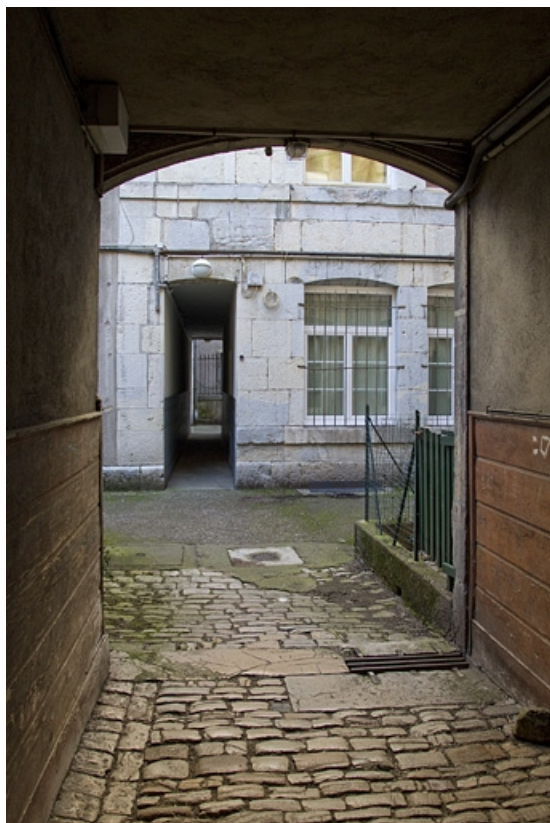
Date : 2012

**Deuxième logis secondaire : détail du couloir depuis le passage cocher du premier logis secondaire.**  
25, Besançon, 33 rue Bersot, lieudit : îlot Proudhon

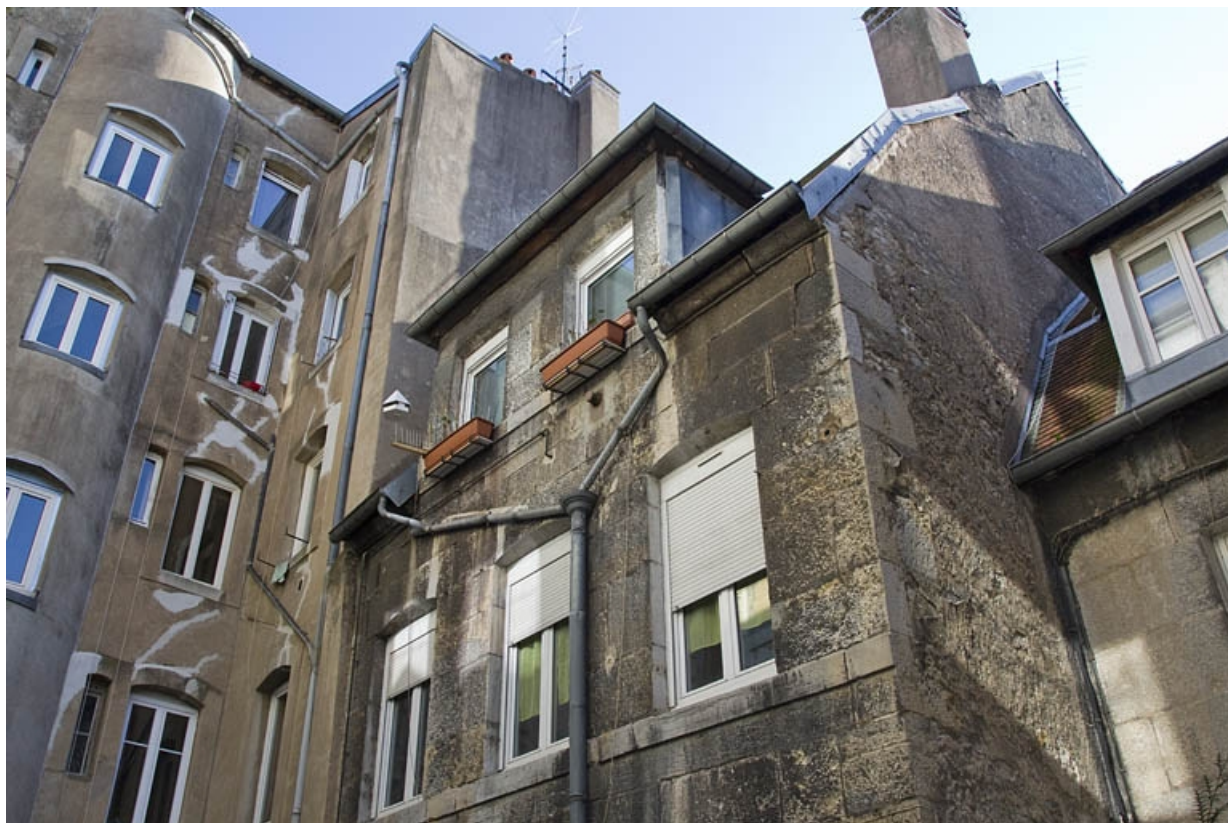
N° de l'illustration : 20122500373NUC2A

**Deuxième cour : façade postérieure du premier logis secondaire.**

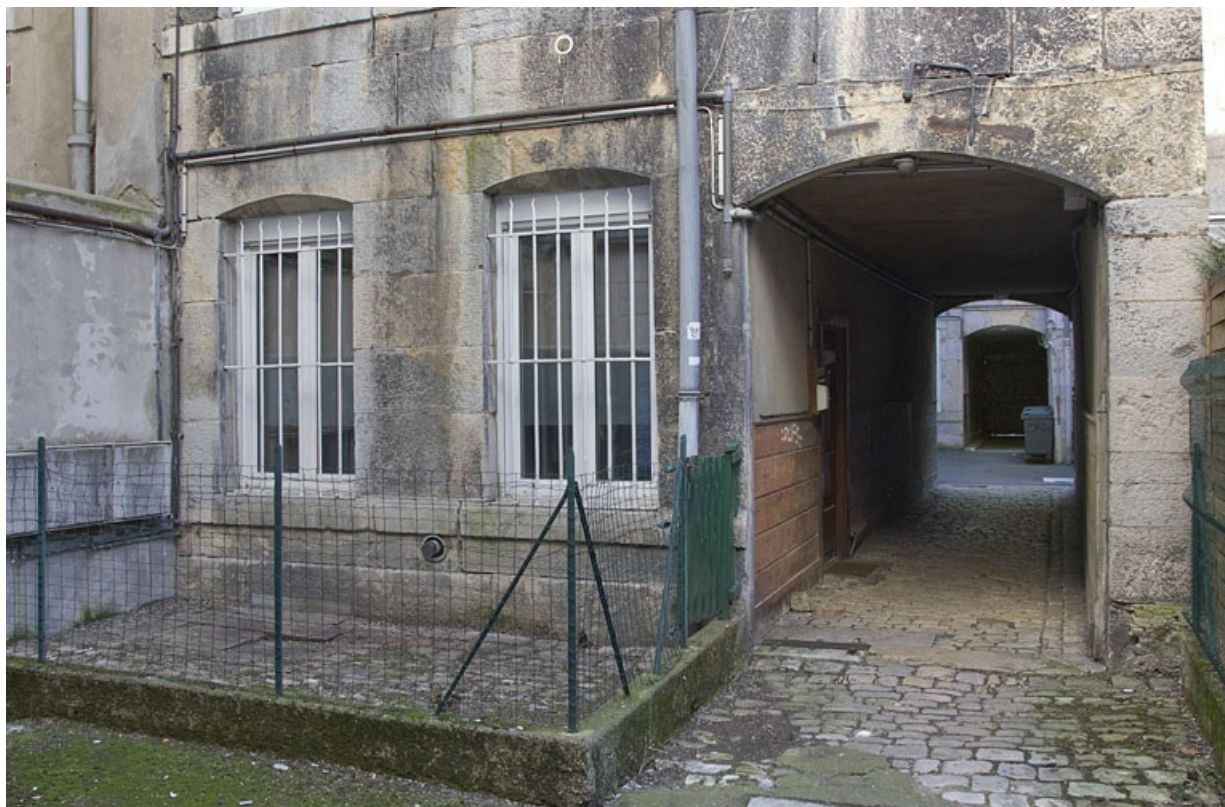
N° de l'illustration : 20122500374NUC2A

**Deuxième cour, façade postérieure du premier logis secondaire : détail du rez-de-chaussée.**

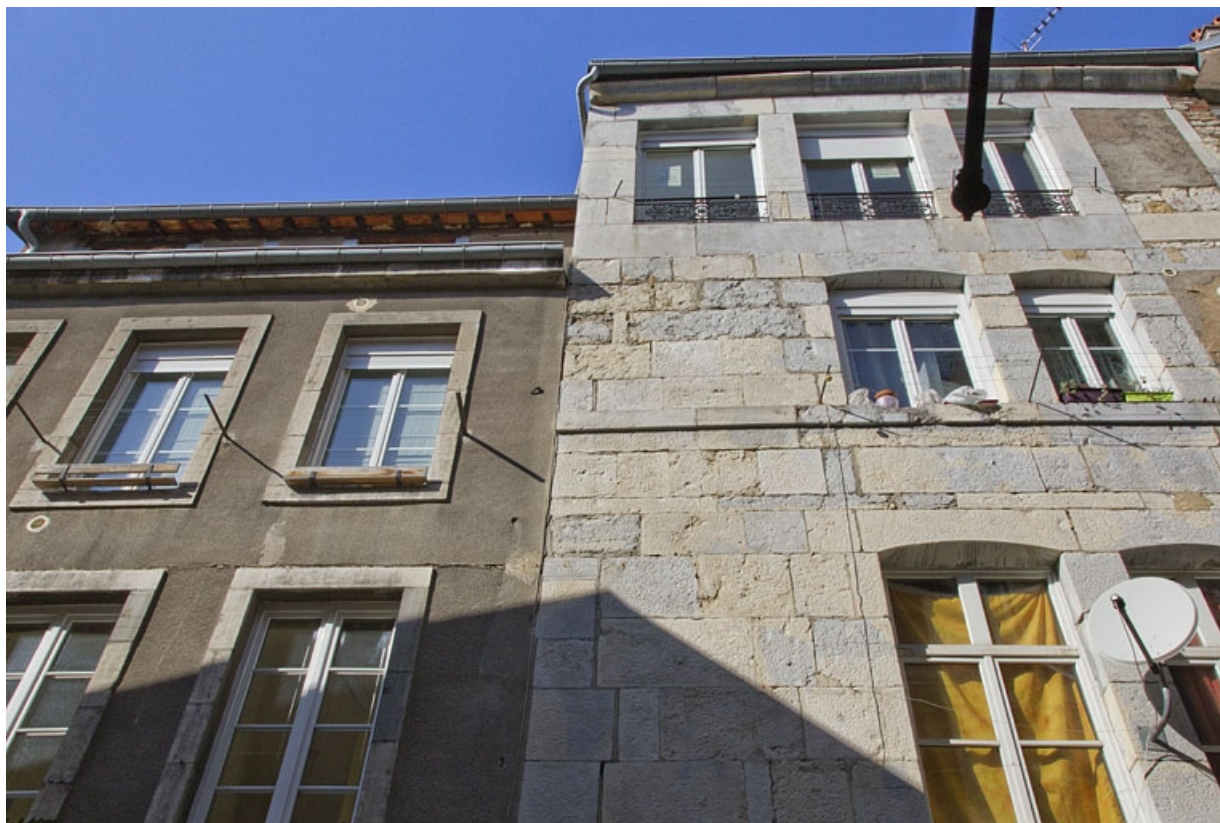
N° de l'illustration : 20122500376NUC2A

**Deuxième logis secondaire : détail de la partie supérieure de la façade postérieure.**

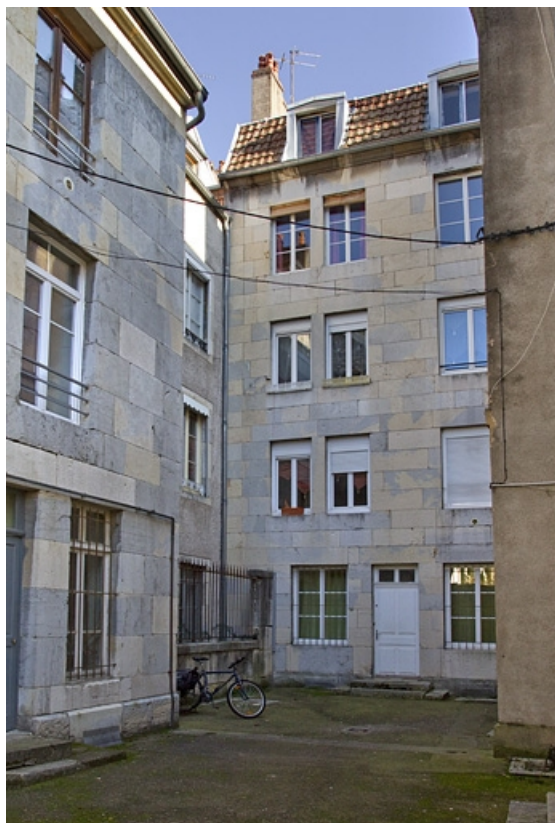
N° de l'illustration : 20122500377NUC2A

**Deuxième logis secondaire, troisième cour : aile contenant l'escalier dans oeuvre.**  
25, Besançon, 33 rue Bersot, lieudit : îlot Proudhon

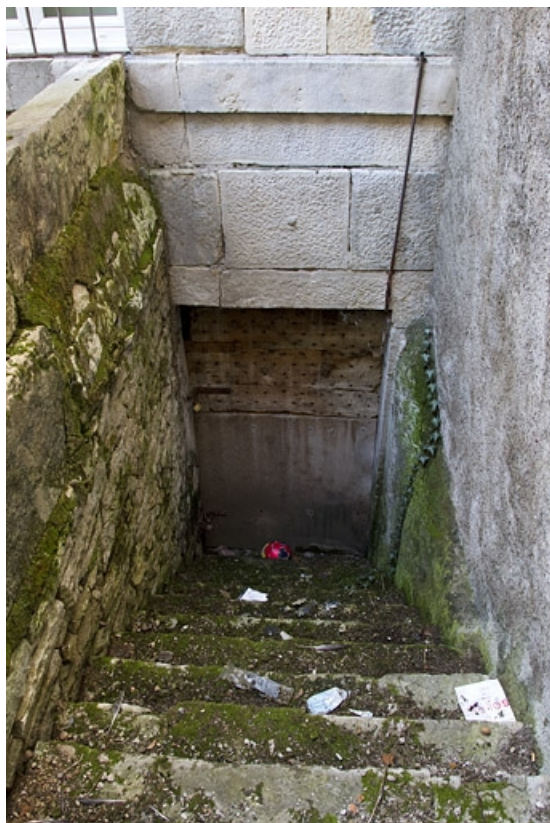
N° de l'illustration : 20122500375NUC2A

**Détail de l'entrée de cave du deuxième logis secondaire.**
