MAISON

Bourgogne-Franche-Comté, Doubs
Besançon
îlot Proudhon - 33 rue Bersot

Dossier IA25000599 réalisé en 1996 revu en
2009

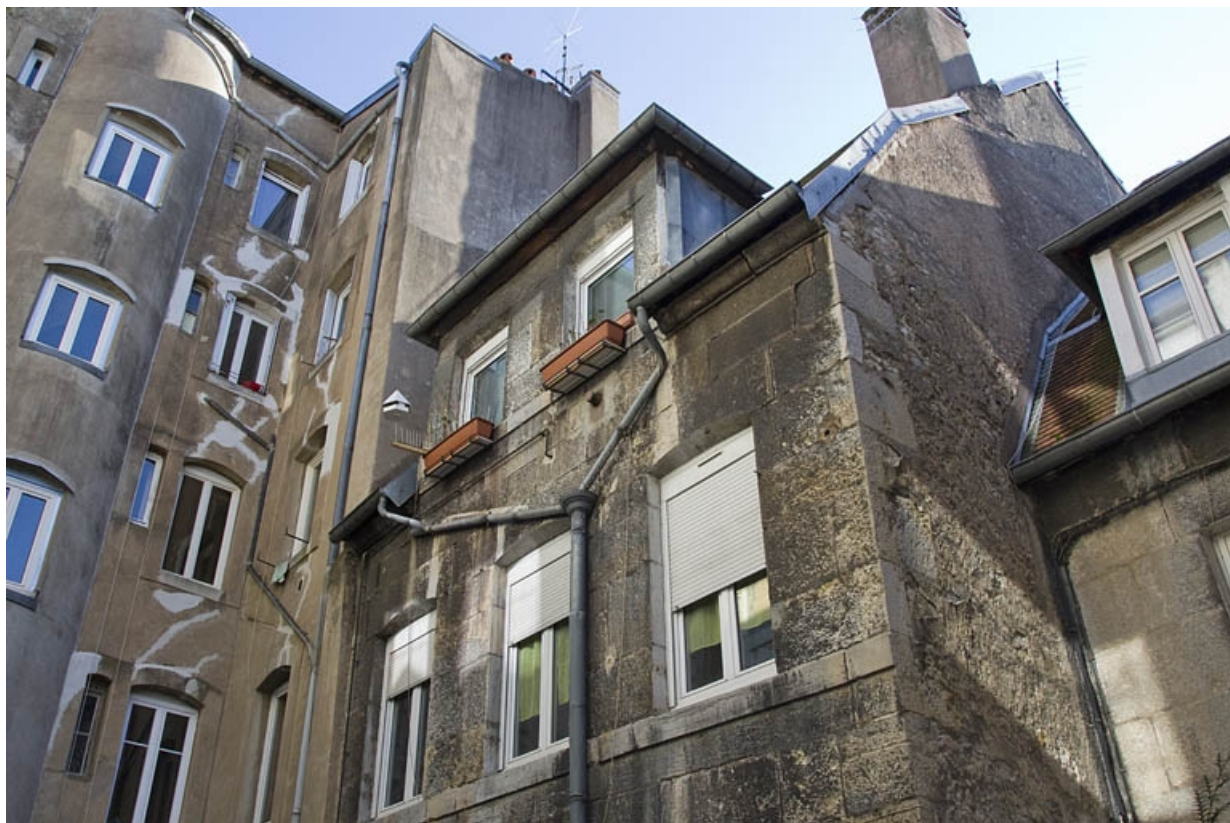
N° de l'illustration : 20122500373NUC2A

Deuxième cour : façade postérieure du premier logis secondaire.
