IMMEUBLE

Bourgogne-Franche-Comté, Doubs
Besançon
îlot Proudhon - 16 rue Morand

Dossier IA25000602 réalisé en 1996 revu en
2009

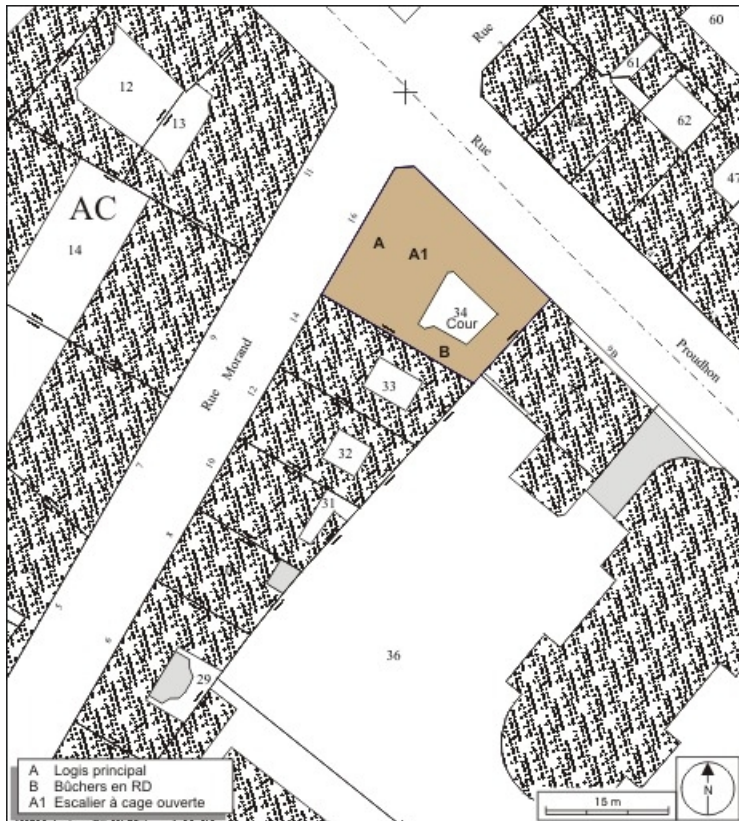
N° de l'illustration : 20102500040NUDA

Plan masse et de situation. Extrait du plan cadastral, 1974, section AC.
25, Besançon, 16 rue Morand, lieudit : îlot Proudhon

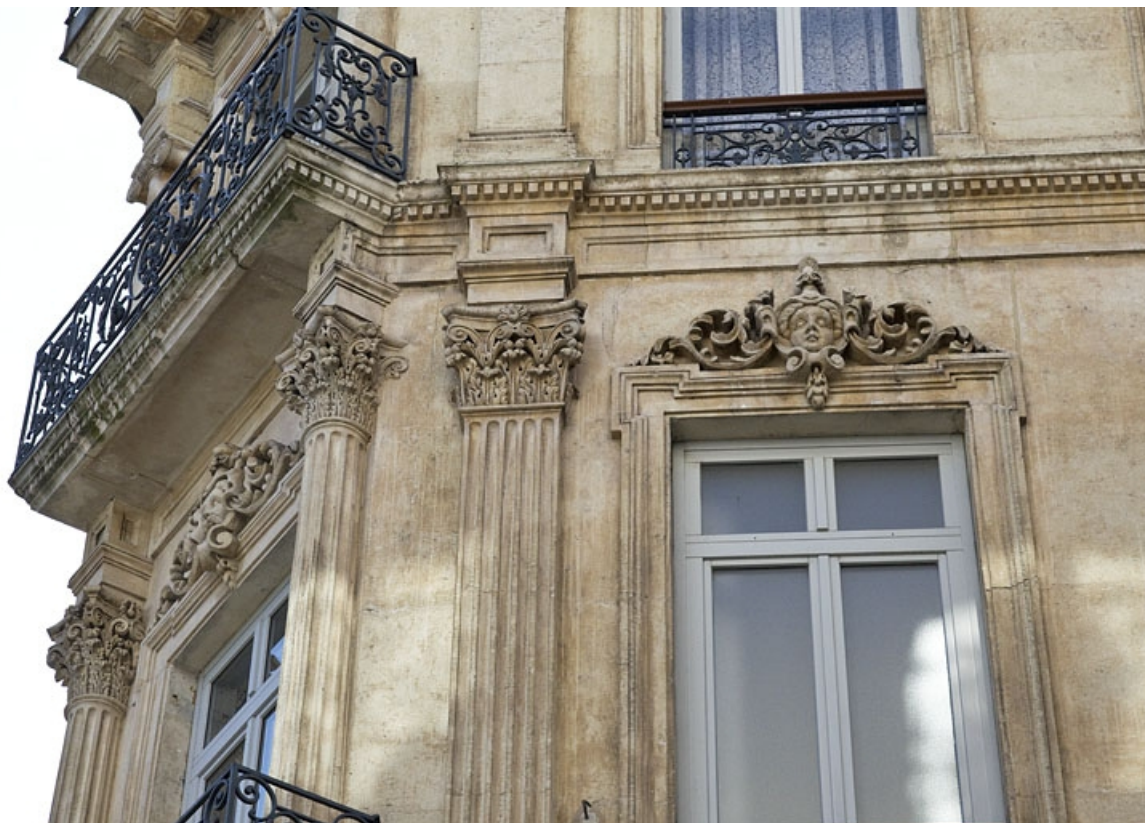
N° de l'illustration : 20122500438NUC2A

Façade antérieure : détail du pan coupé au niveau du deuxième étage.

L'angle cassé de l'immeuble est décoré de colonnes à ordres superposés, la porte du magasin étant surmontée d'une tête d'homme grimaçant posé sur un cuir découpé ; les deux grandes façades sont scandées par des pilastres à ordres superposés, les fenêtres du premier étage étant ornées de têtes d'hommes et de femmes casquées. Sur la porte du couloir se trouve une tête d'homme barbu encadré de deux grappes de raisin ; l'étage de comble présente des ouvertures en forme d'oculus ou coiffées de frontons cintrés.

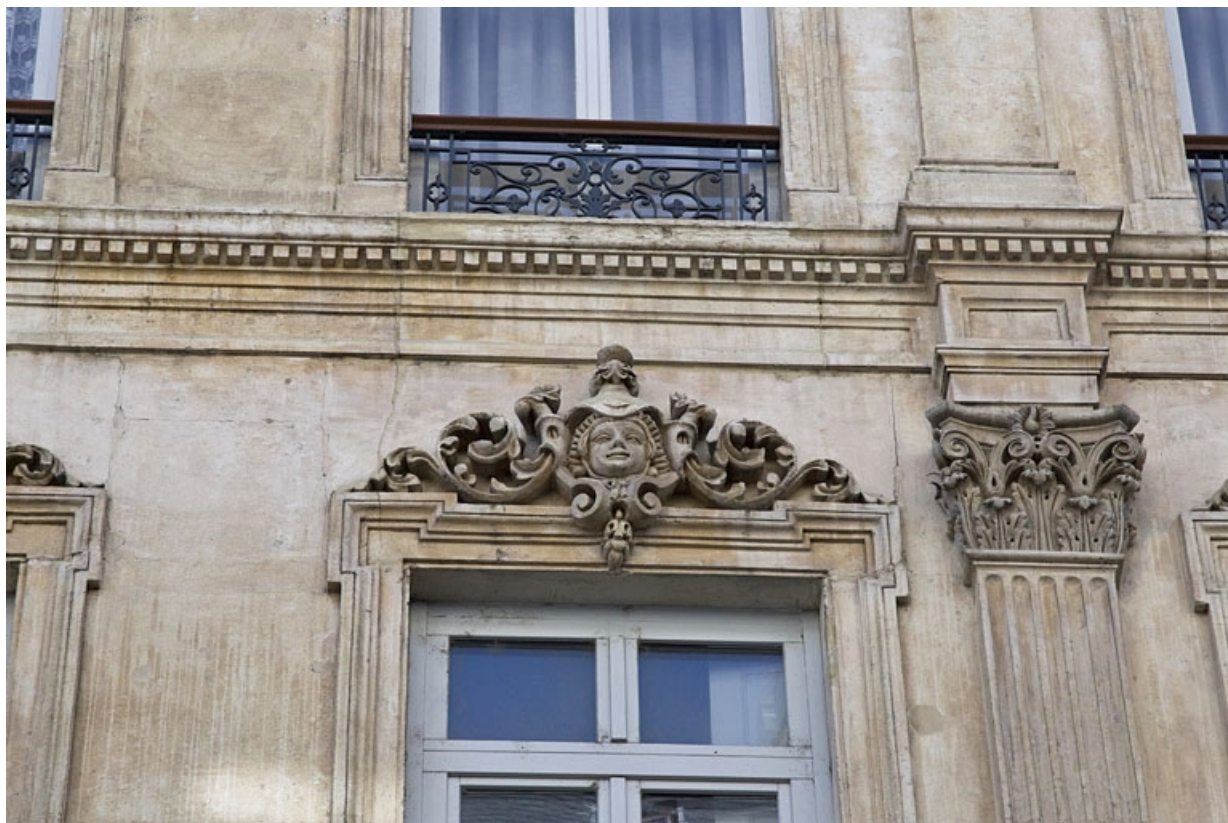
N° de l'illustration : 20122500441NUC2A

Façade antérieure : détail d'un mascaron sur le linteau d'une fenêtre du deuxième étage.

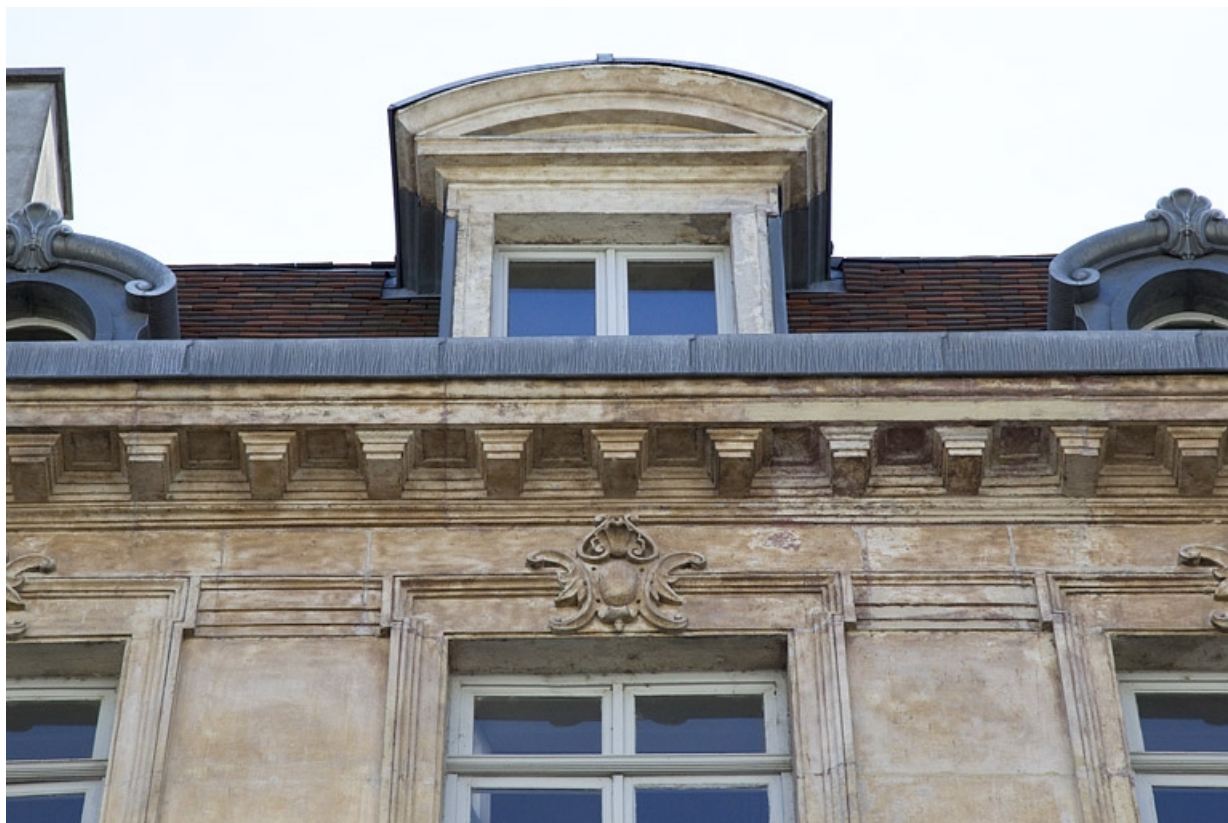
N° de l'illustration : 20122500437NUC2A

Façade antérieure : détail du décor d'un linteau de fenêtre du troisième étage.
25, Besançon, 16 rue Morand, lieudit : îlot Proudhon

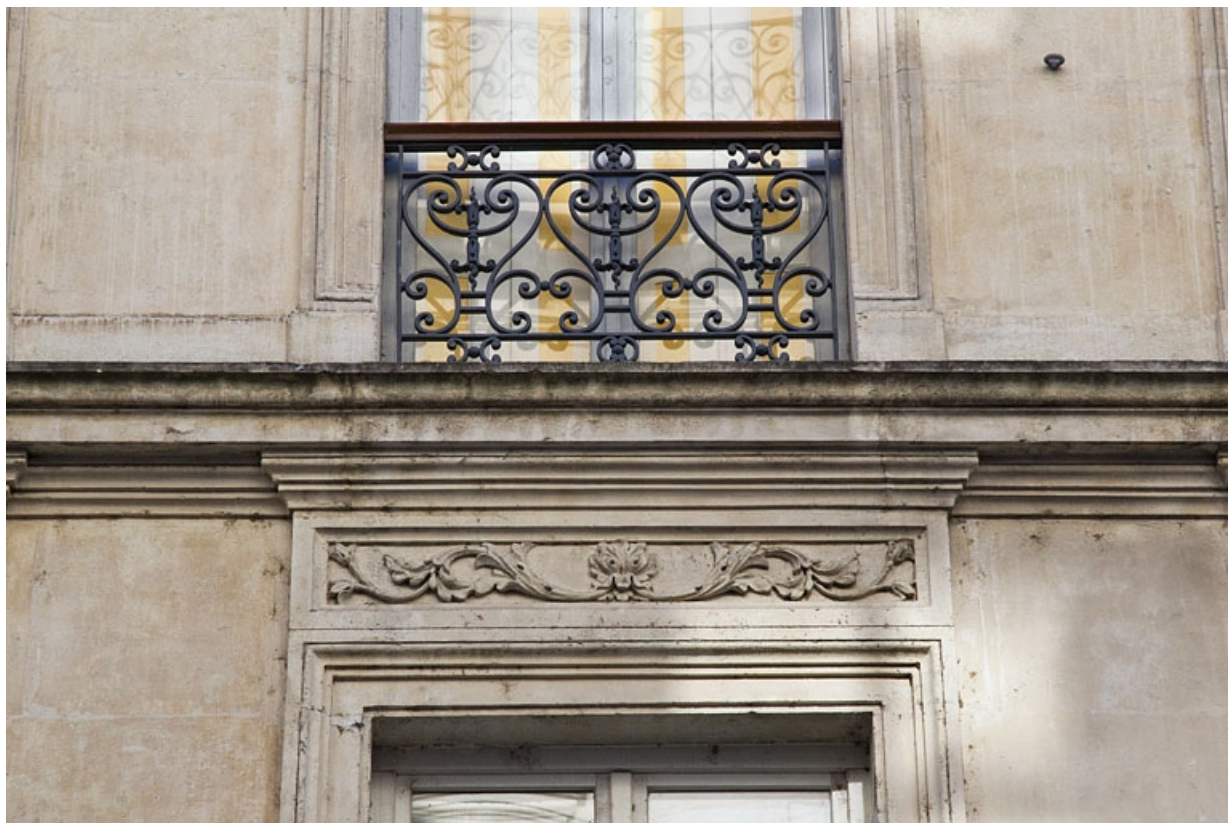
N° de l'illustration : 20122500436NUC2A

Façade antérieure : détail d'un garde-corps d'une fenêtre.

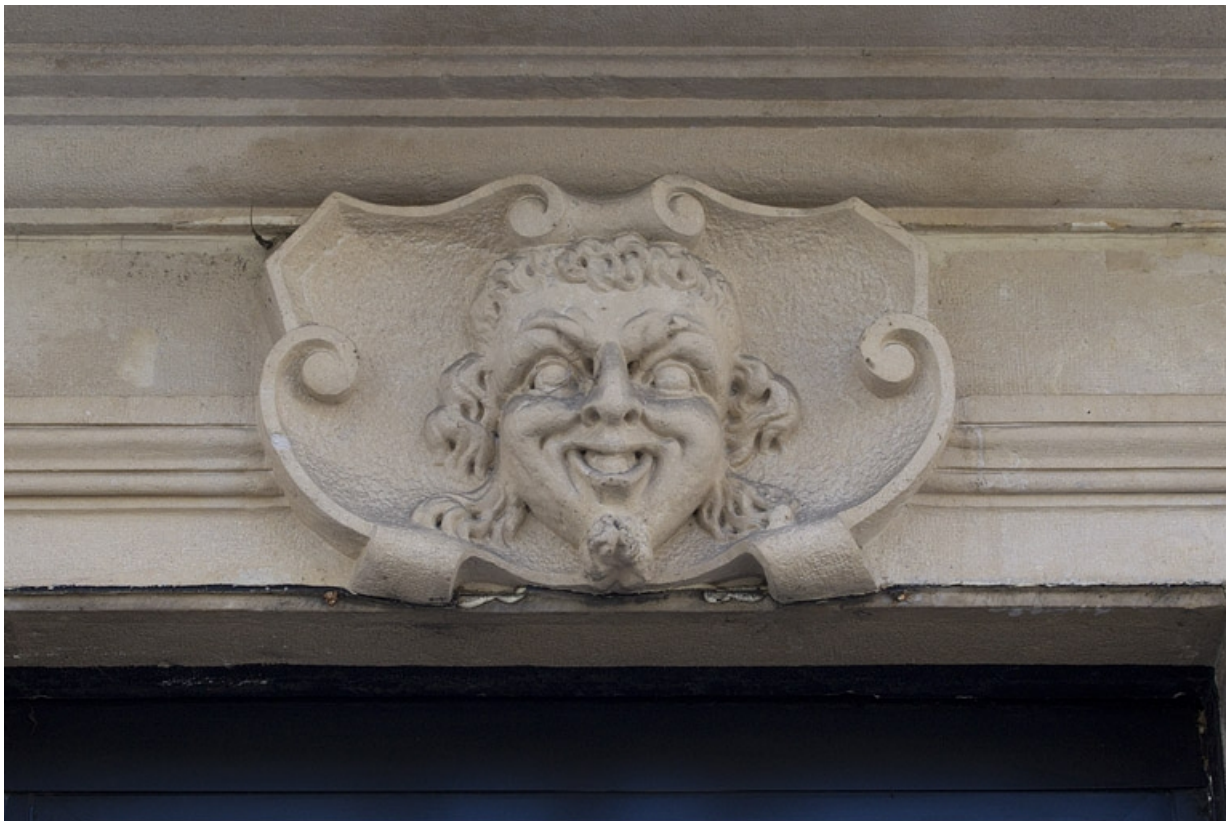
N° de l'illustration : 20122500457NUC2A

Façade antérieure, vue rapprochée d'un mascaron sur la porte d'entrée du magasin.

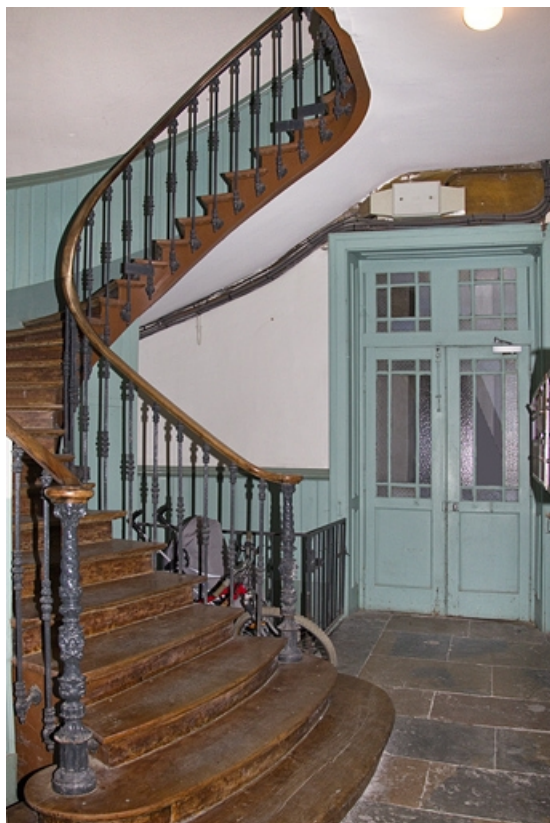
N° de l'illustration : 20122500432NUC2A

Intérieur : vue d'ensemble de l'escalier.

Escaliers : escalier dans-oeuvre, escalier tournant à retours avec jour, en charpente

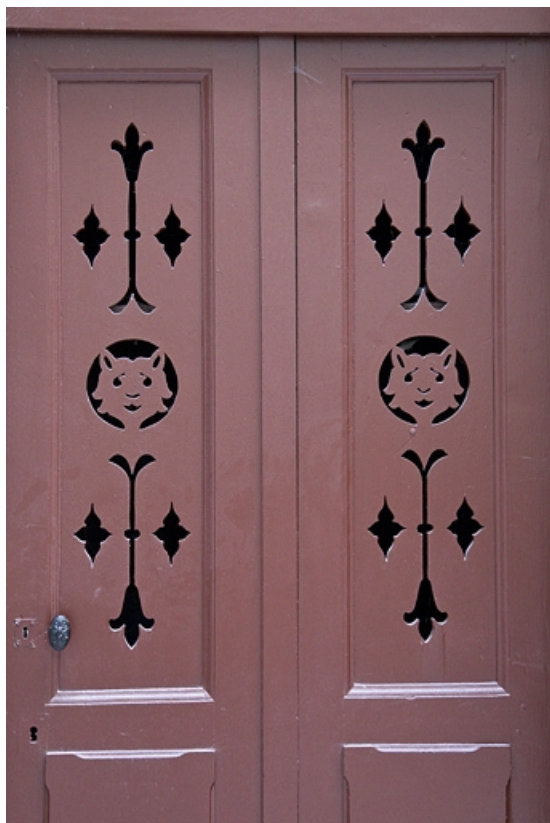
N° de l'illustration : 20122500429NUC2A

Bûcher : vue d'ensemble de la porte.

Cet immeuble d'angle, à cour centrale, recouvert d'enduit sauf le rez-de-chaussée en pierre de taille, est distribué par un couloir en position centrale et un escalier dans-oeuvre. Le rez-de-chaussée sur rue est occupé par des boutiques. Dans l'aile droite sur cour sont situés des bûchers fermés par des portes en bois découpé représentant des têtes de chat.

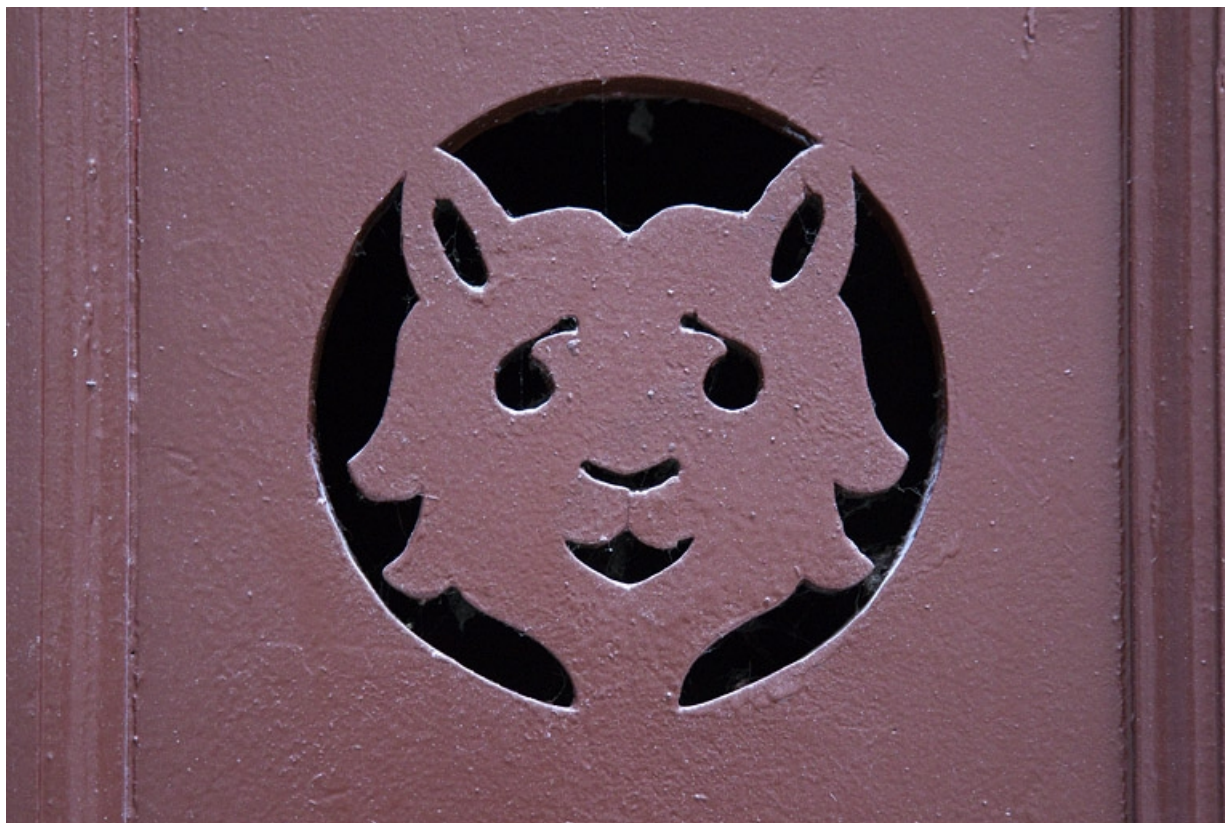
N° de l'illustration : 20122500428NUC2A

Bûcher : détail du décor de la porte représentant une tête de chat.
