IMMEUBLE

Bourgogne-Franche-Comté, Doubs
Besançon
îlot Proudhon - 16 rue Morand

Dossier IA25000602 réalisé en 1996 revu en
2009

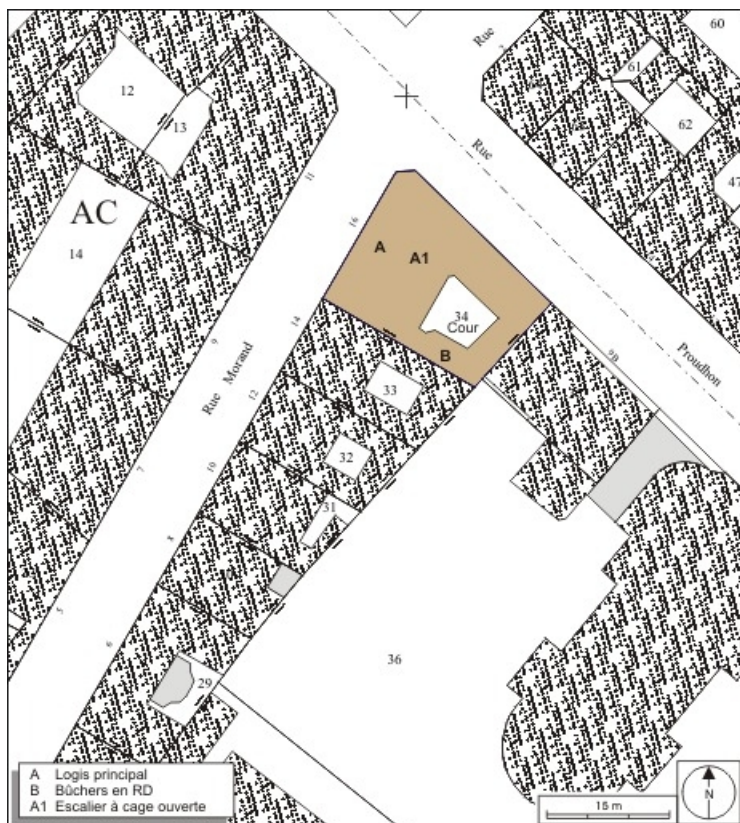
N° de l'illustration : 20102500040NUDA

Plan masse et de situation. Extrait du plan cadastral, 1974, section AC.
25, Besançon, 16 rue Morand, lieudit : îlot Proudhon

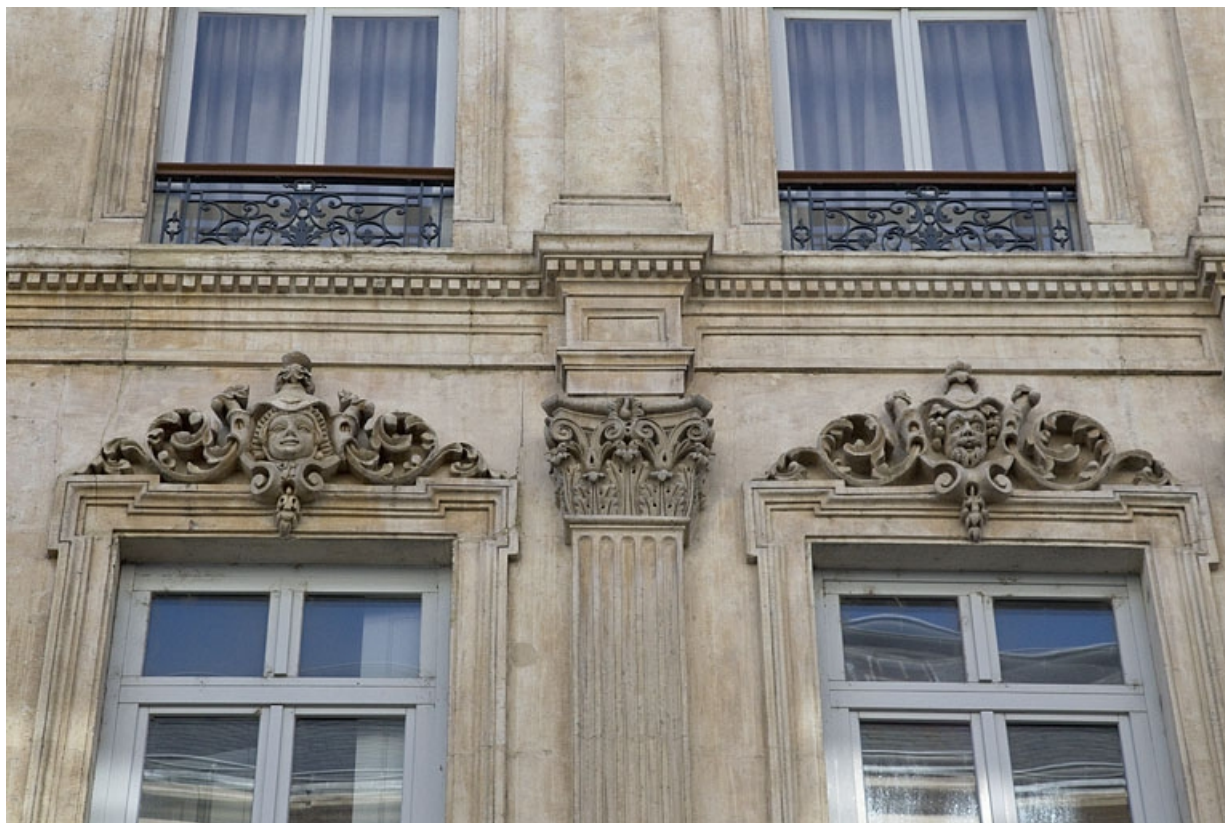
N° de l'illustration : 20122500442NUC2A

Façade antérieure : détail de deux mascarons sur les linteaux de deux fenêtres du deuxième étage.

L'angle cassé de l'immeuble est décoré de colonnes à ordres superposés, la porte du magasin étant surmontée d'une tête d'homme grimaçant posé sur un cuir découpé ; les deux grandes façades sont scandées par des pilastres à ordres superposés, les fenêtres du premier étage étant ornées de têtes d'hommes et de femmes casquées. Sur la porte du couloir se trouve une tête d'homme barbu encadré de deux grappes de raisin ; l'étage de comble présente des ouvertures en forme d'oculus ou coiffées de frontons cintrés.

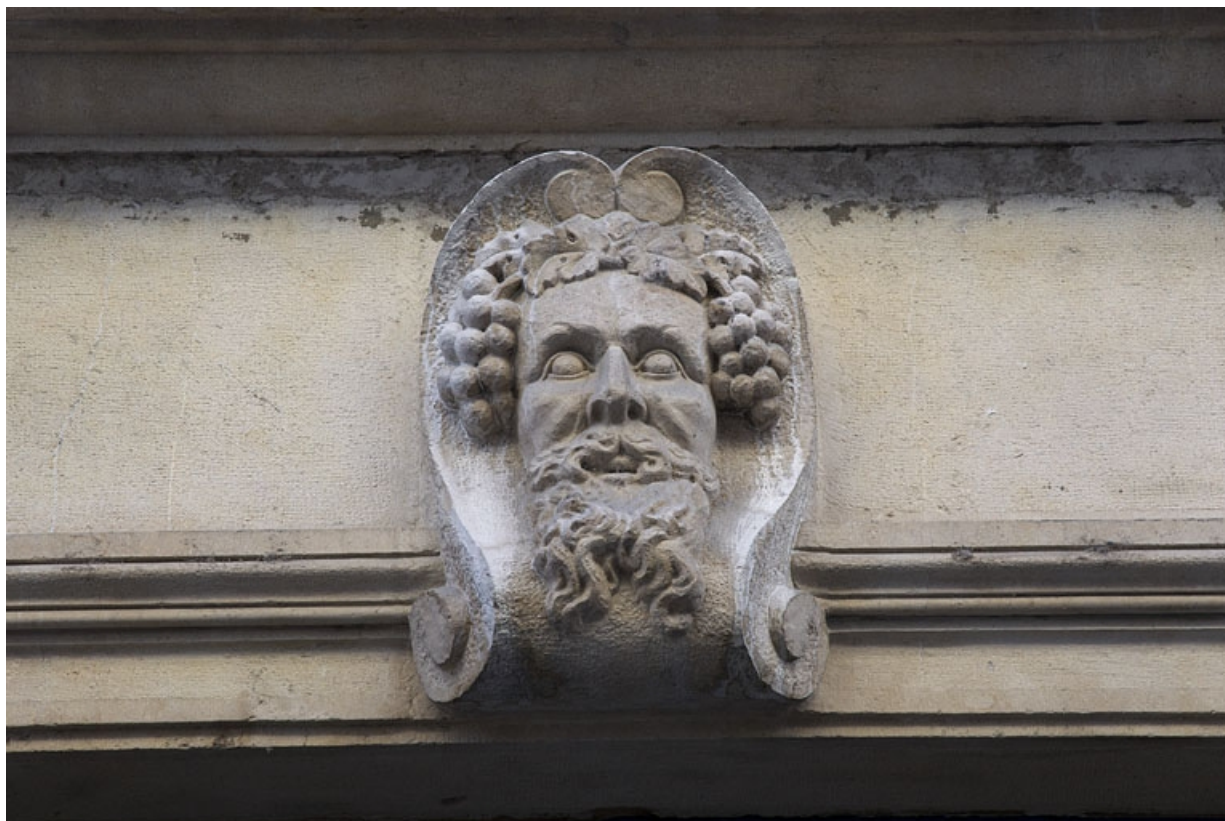
N° de l'illustration : 20122500424NUC2A

Façade antérieure : détail du mascarón ornant le linteau de la porte d'entrée.
