HÔTEL BUSON D'AUXON

Bourgogne-Franche-Comté, Doubs
Besançon
îlot Carmélites - 3bis, 5 rue des Granges

Dossier IA25000615 réalisé en 1996 revu en
2009

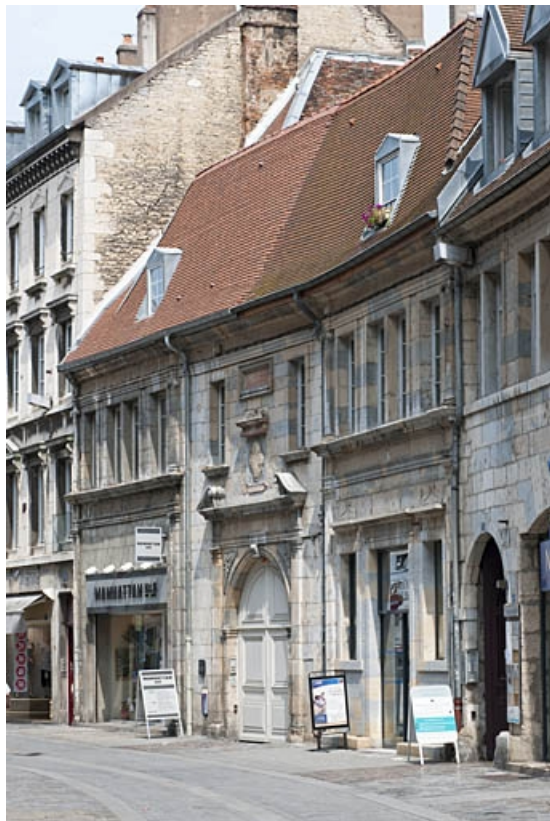
Façade sur rue : vue d'ensemble de trois quarts droit.

La façade est rythmée par des pilastres cannelés à ordres superposés, dorique en rez-de-chaussée et ionique à l'étage ; le portail d'entrée est encadré de deux pilastres cannelés d'ordre dorique et surmonté d'un fronton interrompu à enroulements avec au centre un cartouche sur lequel sont situées des armoiries bûchées, avec dans les écoinçons un décor de feuilles d'acanthe ; entre les deux étages, une frise interrompue au niveau du portail est ornée d'entrelacs.

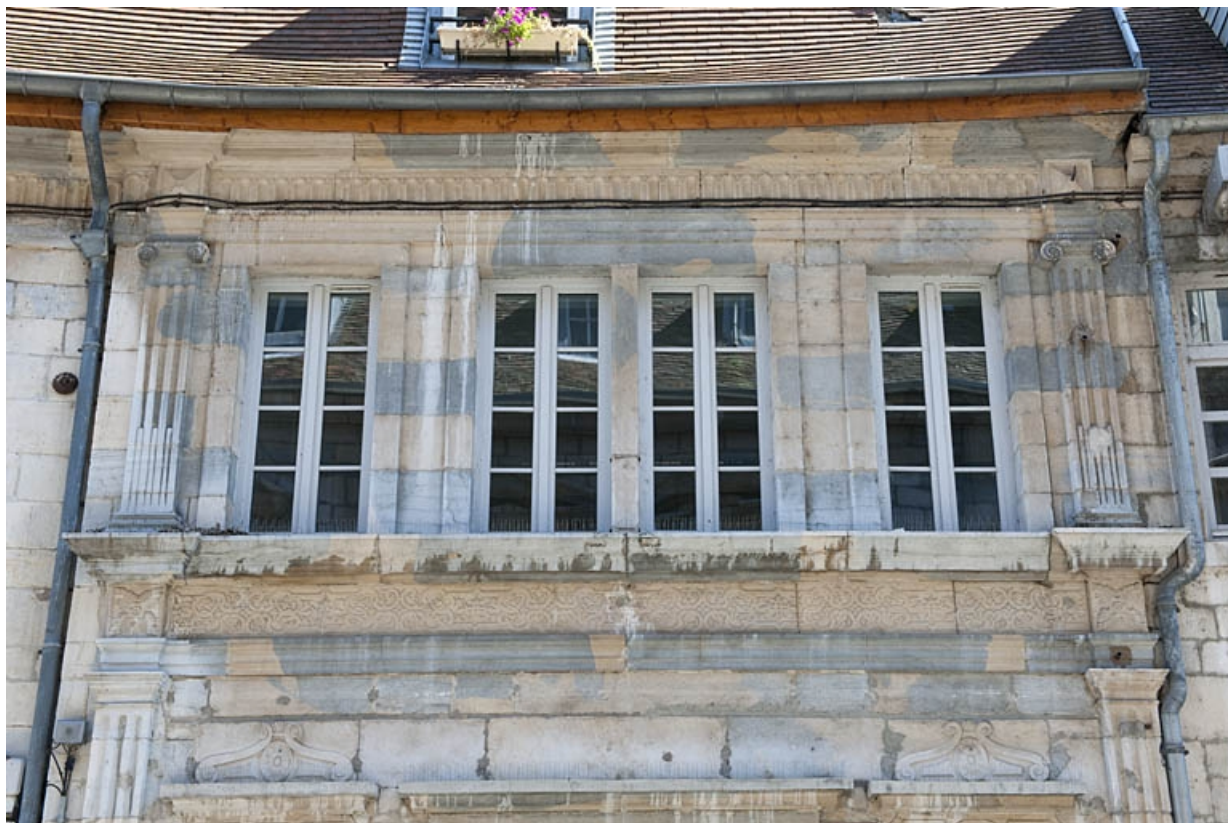
Façade sur rue : partie gauche, détail des fenêtres du premier étage.

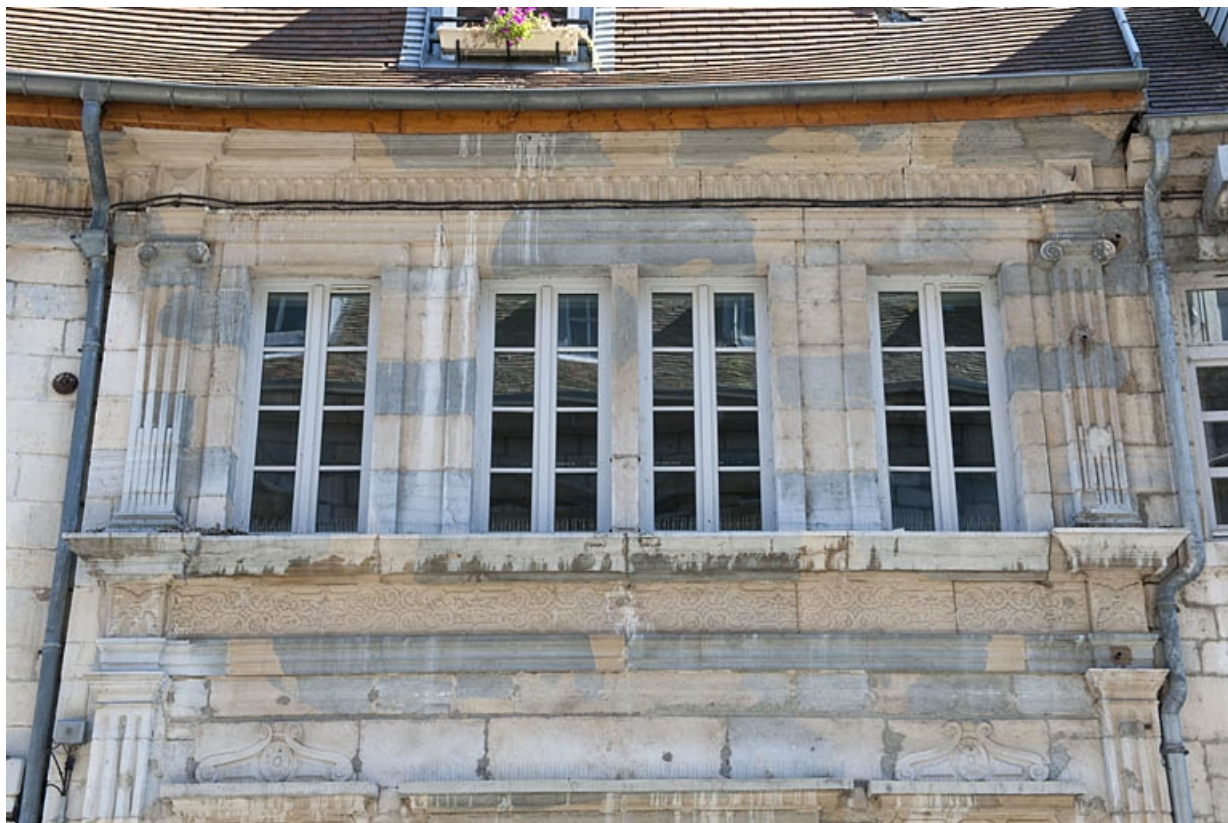
Façade sur rue : partie gauche, détail des fenêtres du premier étage.

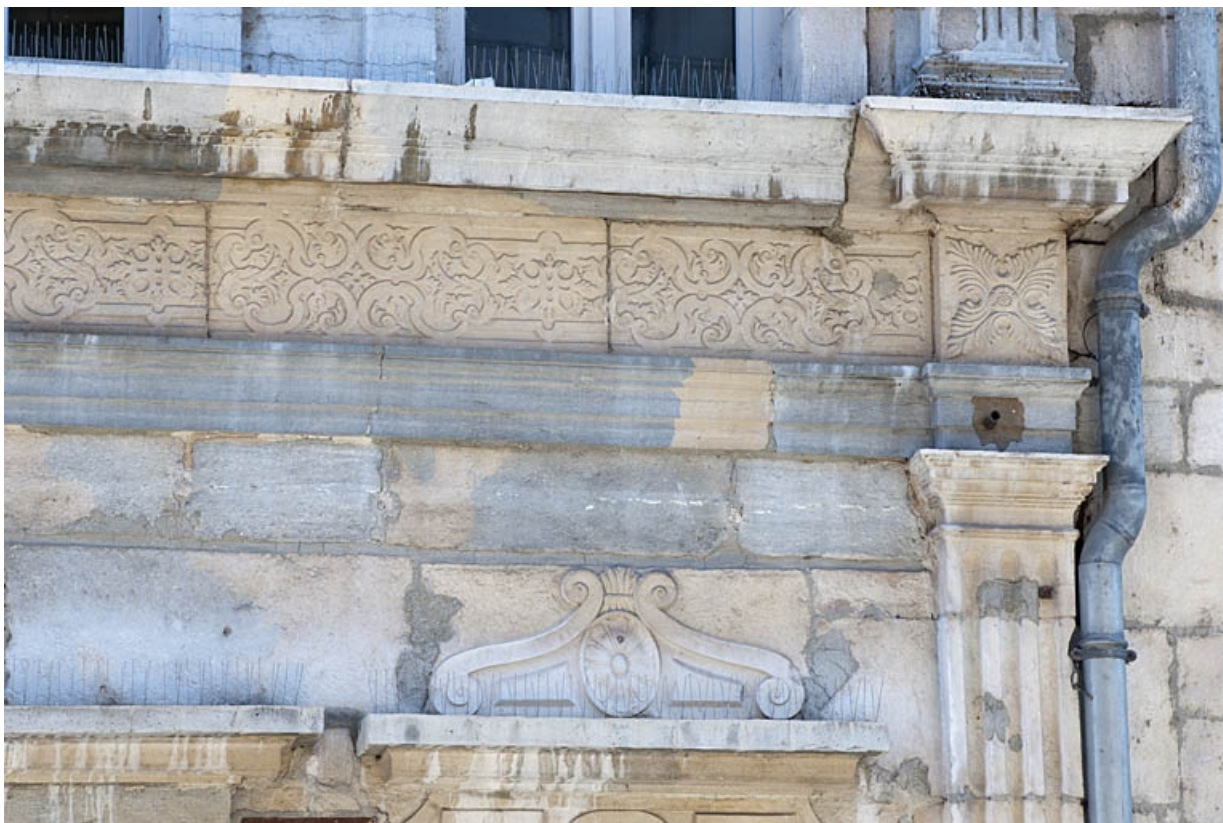
Façade sur rue : détail de la frise entre le rez-de-chaussée et le premier étage.

Dernier hôtel de style Renaissance construit à Besançon avant la guerre de Dix ans, sa façade, très ornée, inclut des marbres polychromes du Jura dans les cartouches et la frise.

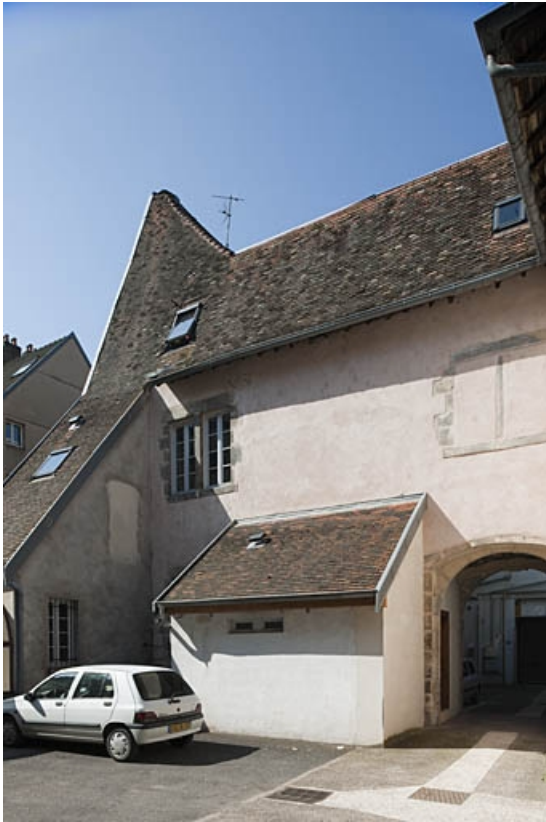
Façade postérieure du logis principal, partie gauche.

L'hôtel à cour centrale est bâti sur un sous-sol voûté en berceau. Il est en pierre de taille, sauf le revers de la façade sur rue et celle située à l'arrière du logis qui sont en moellons enduit. Il est distribué par deux passages cochers en enfilade et un escalier dans-oeuvre rampe sur rampe en maçonnerie situé dans l'aile gauche.
