HÔTEL BUSON D'AUXON

Bourgogne-Franche-Comté, Doubs
Besançon
îlot Carmélites - 3bis, 5 rue des Granges

Dossier IA25000615 réalisé en 1996 revu en
2009

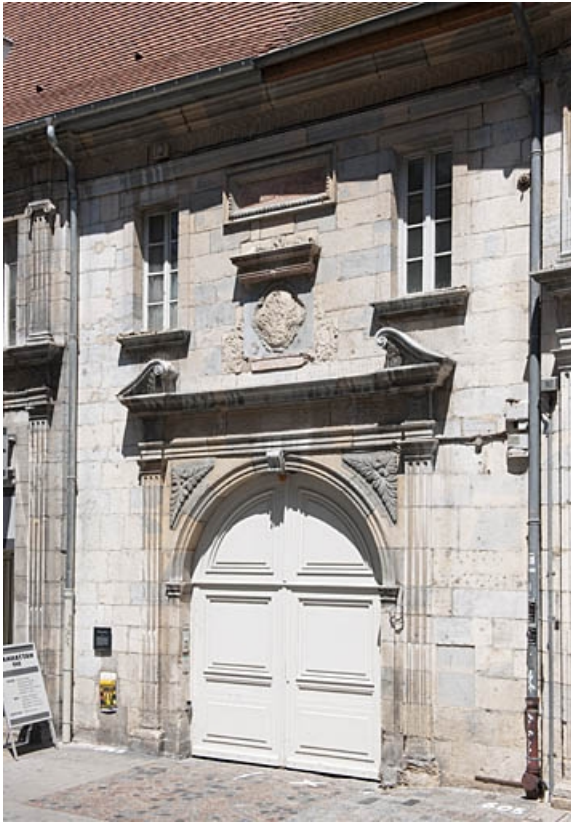
Façade sur rue : vue d'ensemble de la partie centrale.

La façade est rythmée par des pilastres cannelés à ordres superposés, dorique en rez-de-chaussée et ionique à l'étage ; le portail d'entrée est encadré de deux pilastres cannelés d'ordre dorique et surmonté d'un fronton interrompu à enroulements avec au centre un cartouche sur lequel sont situées des armoiries bûchées, avec dans les écoinçons un décor de feuilles d'acanthe ; entre les deux étages, une frise interrompue au niveau du portail est ornée d'entrelacs.

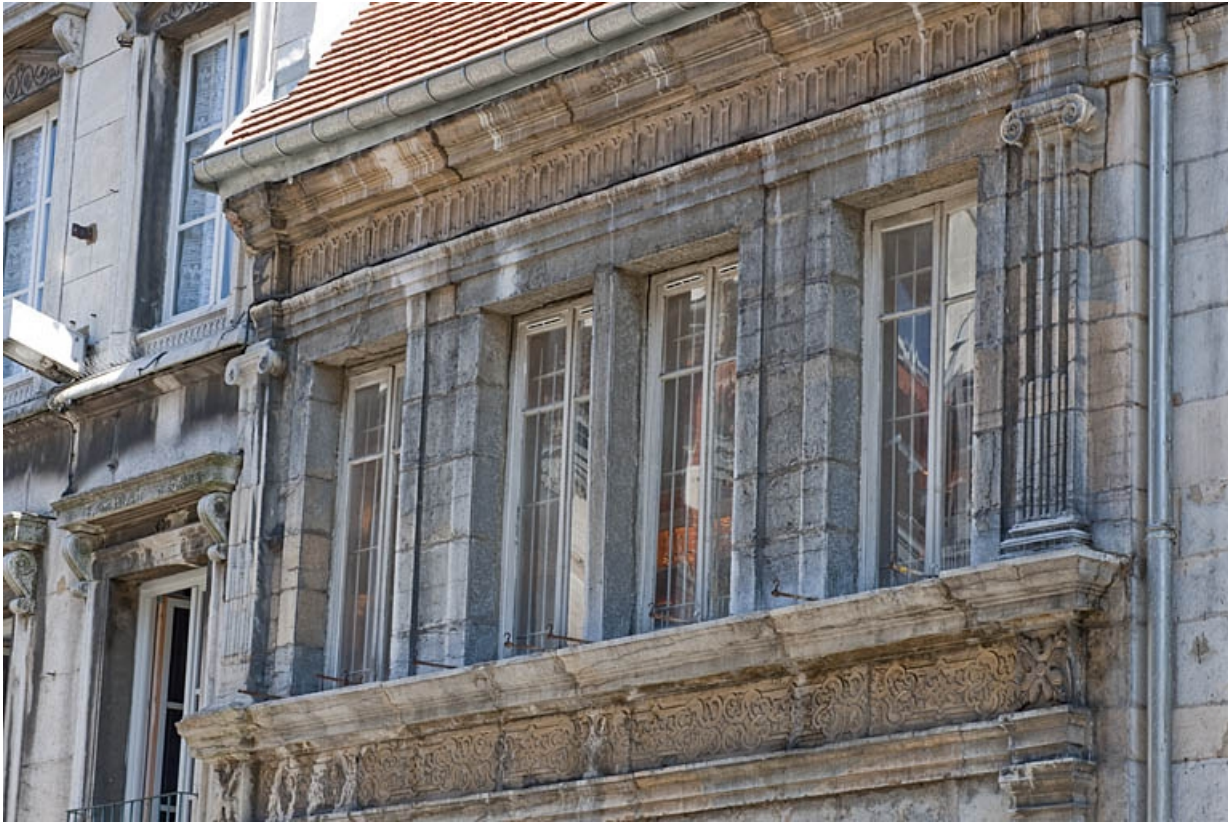
Façade sur rue : premier étage, partie gauche.

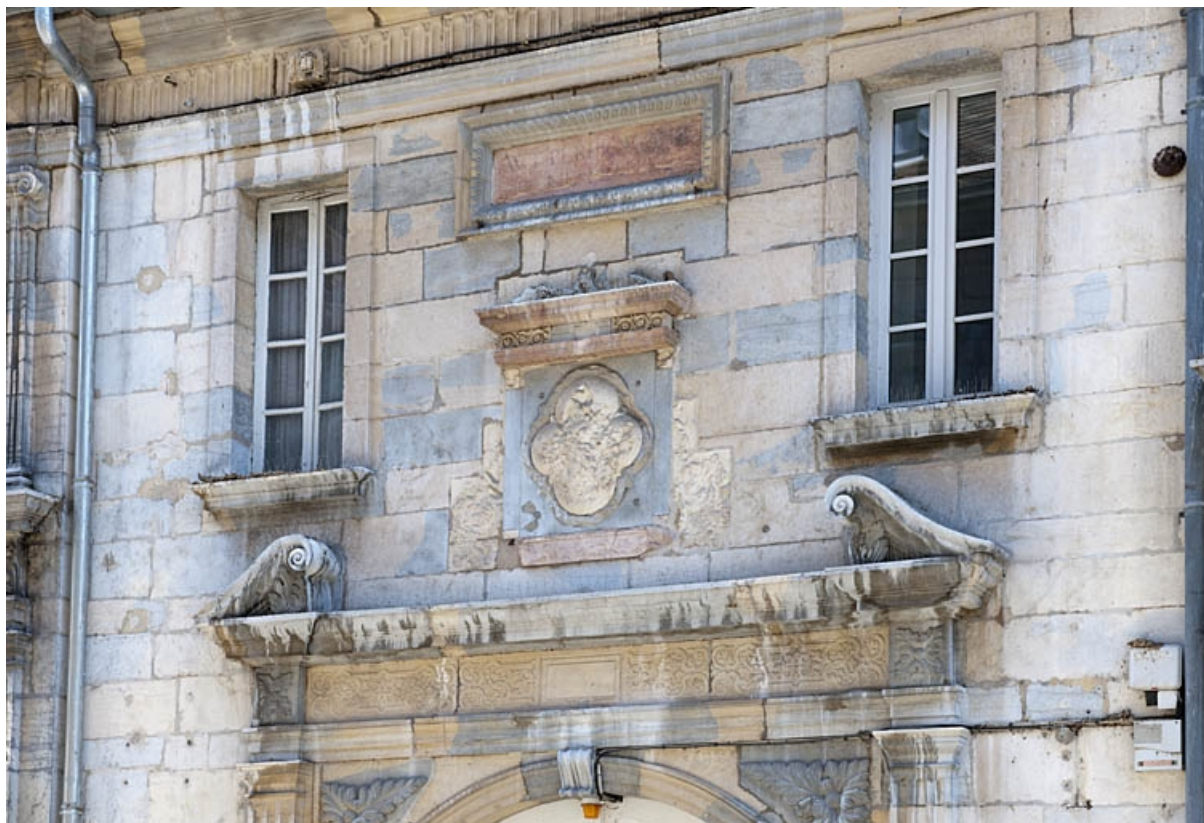
Façade sur rue : détail du décor au-dessus de la porte cochère.

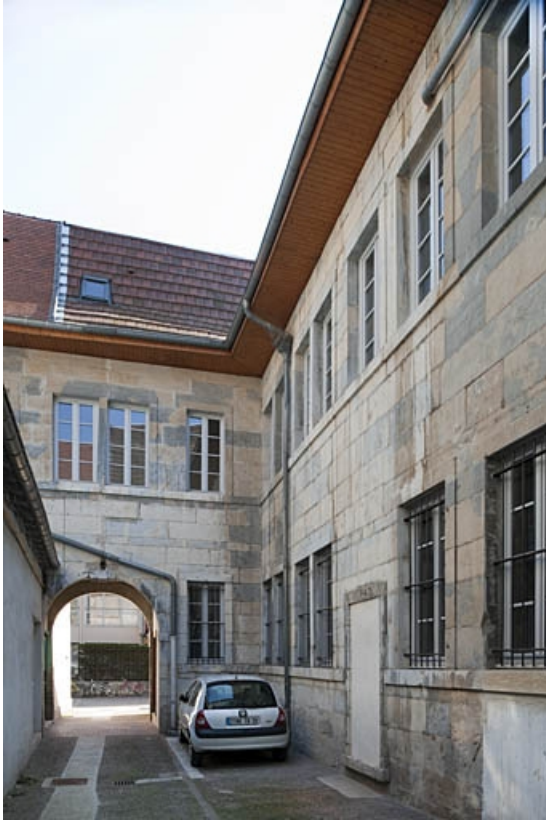
Vue du passage cocher depuis le fond de la cour.

L'hôtel à cour centrale est bâti sur un sous-sol voûté en berceau. Il est en pierre de taille, sauf le revers de la façade sur rue et celle située à l'arrière du logis qui sont en moellons enduit. Il est distribué par deux passages cochers en enfilade et un escalier dans-oeuvre rampe sur rampe en maçonnerie situé dans l'aile gauche.

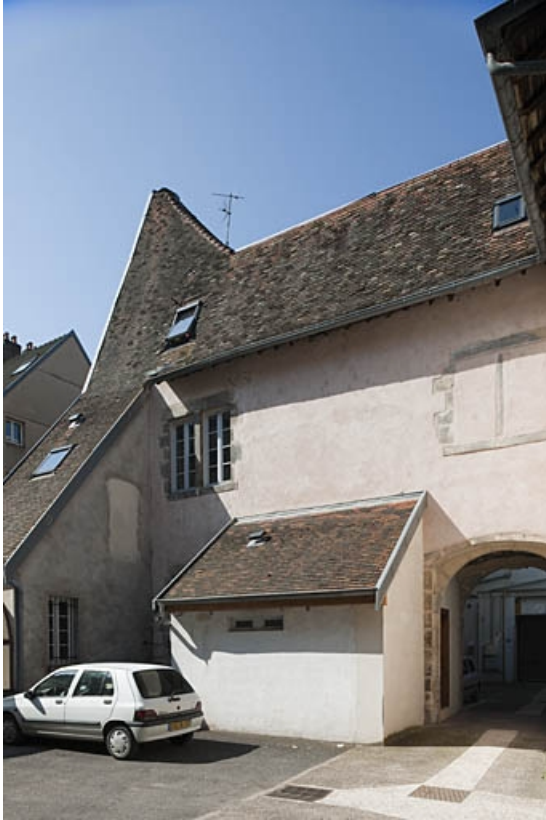
Façade postérieure du logis principal, partie gauche.

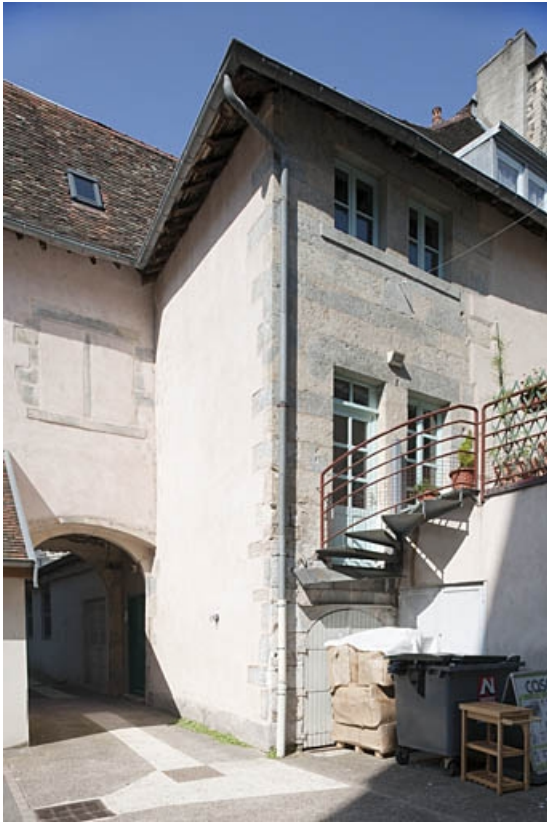
Façade postérieure du logis principal, partie droite.

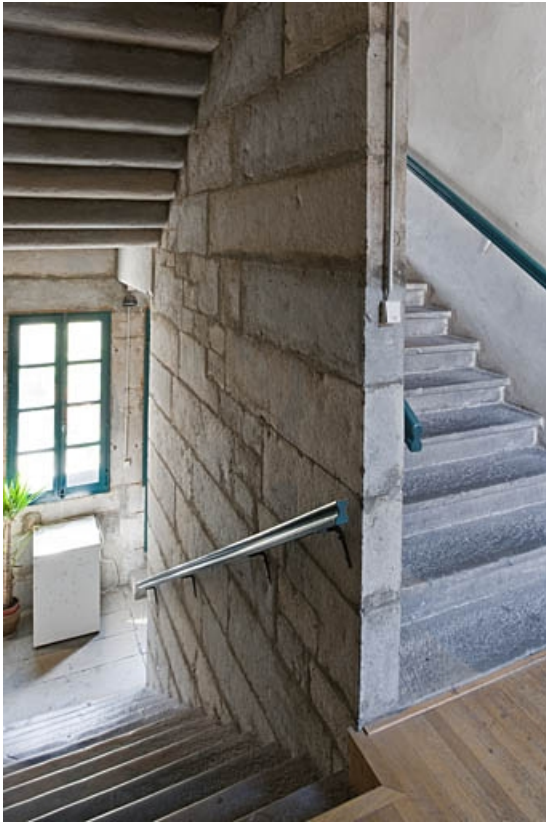
Intérieur : escalier principal en pierre.

Escaliers : escalier dans-oeuvre, escalier tournant à retours sans jour, en maçonnerie

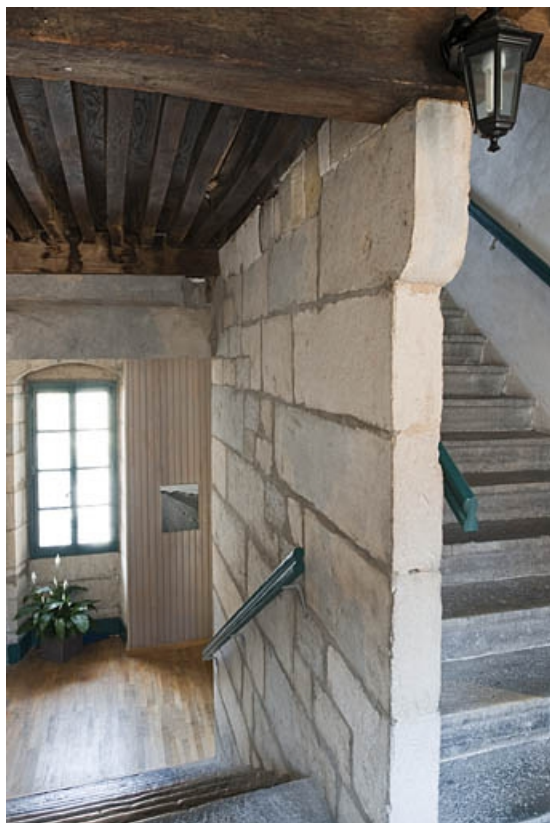
Intérieur : escalier principal en pierre, dernière volée.
