HÔTEL BUSON D'AUXON

Bourgogne-Franche-Comté, Doubs
Besançon
îlot Carmélites - 3bis, 5 rue des Granges

Dossier IA25000615 réalisé en 1996 revu en
2009

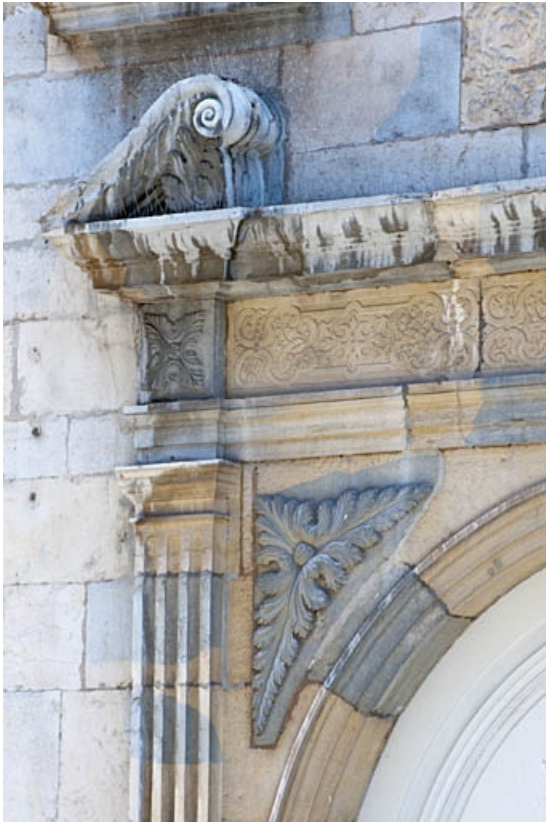
Façade sur rue : détail de l'angle supérieur gauche de l'entrée cochère.
25, Besançon, 3bis, 5 rue des Granges, lieudit : îlot Carmélites

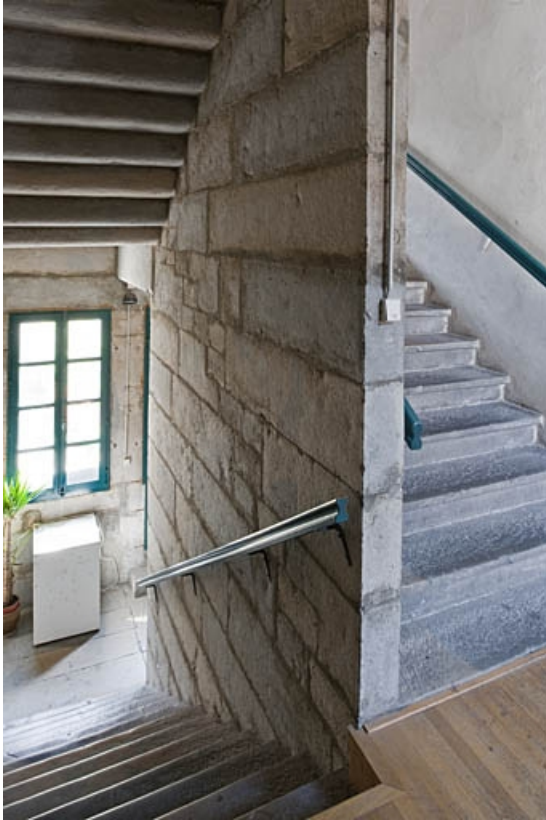
Intérieur : escalier principal en pierre.

L'hôtel à cour centrale est bâti sur un sous-sol voûté en berceau. Il est en pierre de taille, sauf le revers de la façade sur rue et celle située à l'arrière du logis qui sont en moellons enduit. Il est distribué par deux passages cochers en enfilade et un escalier dans-oeuvre rampe sur rampe en maçonnerie situé dans l'aile gauche.

Escaliers : escalier dans-oeuvre, escalier tournant à retours sans jour, en maçonnerie

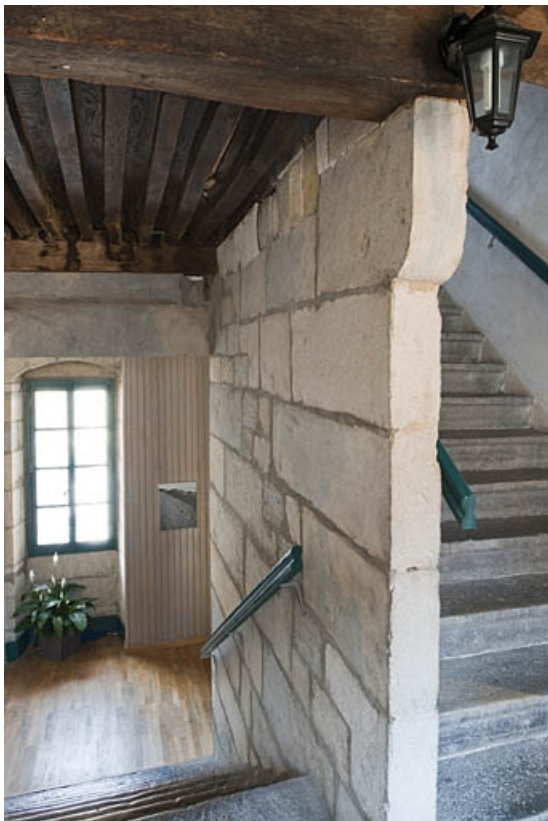
Intérieur : escalier principal en pierre, dernière volée.
