HÔTEL BUSON D'AUXON

Bourgogne-Franche-Comté, Doubs
Besançon
îlot Carmélites - 3bis, 5 rue des Granges

Dossier IA25000615 réalisé en 1996 revu en
2009

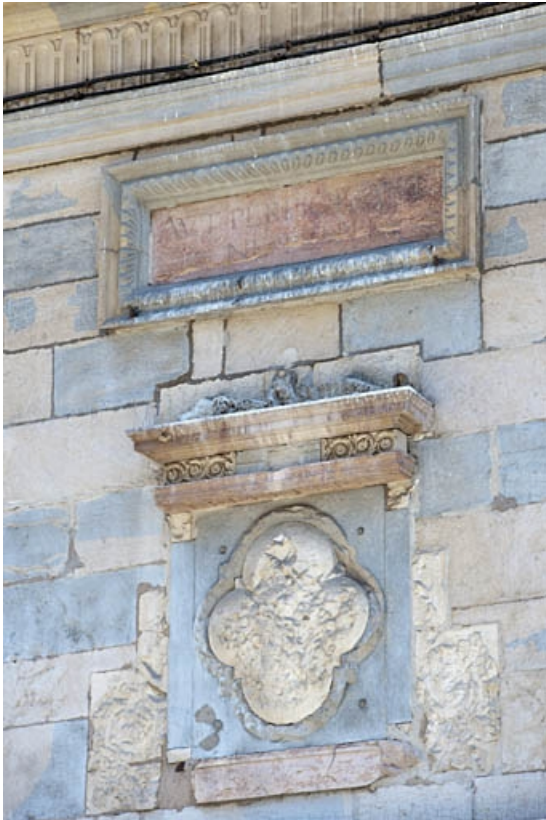
Façade sur rue : détail rapproché des décors au-dessus de la porte cochère.
25, Besançon, 3bis, 5 rue des Granges, lieudit : îlot Carmélites

La façade est rythmée par des pilastres cannelés à ordres superposés, dorique en rez-de-chaussée et ionique à l'étage ; le portail d'entrée est encadré de deux pilastres cannelés d'ordre dorique et surmonté d'un fronton interrompu à enroulements avec au centre un cartouche sur lequel sont situées des armoiries bûchées, avec dans les écoinçons un décor de feuilles d'acanthe ; entre les deux étages, une frise interrompue au niveau du portail est ornée d'entrelacs.

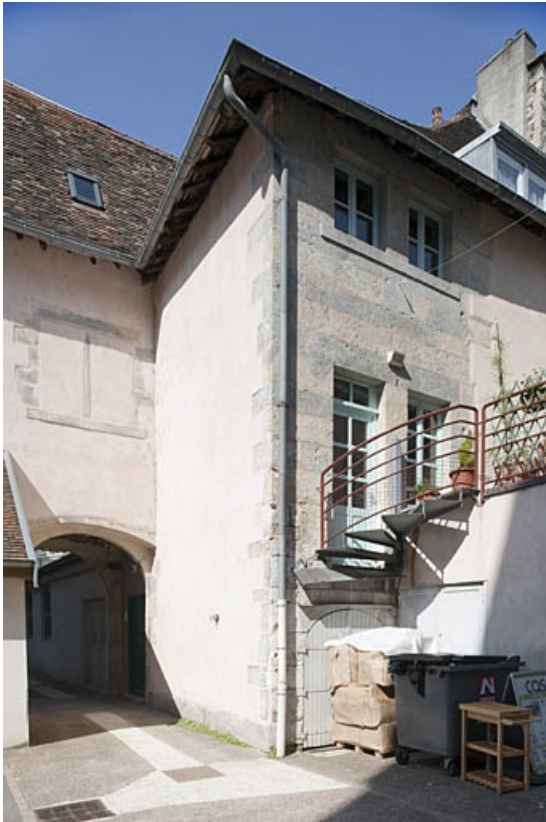
Façade postérieure du logis principal, partie droite.

L'hôtel à cour centrale est bâti sur un sous-sol voûté en berceau. Il est en pierre de taille, sauf le revers de la façade sur rue et celle située à l'arrière du logis qui sont en moellons enduit. Il est distribué par deux passages cochers en enfilade et un escalier dans-oeuvre rampe sur rampe en maçonnerie situé dans l'aile gauche.
