IMMEUBLE ET ATELIERS D'HORLOGERIE

Bourgogne-Franche-Comté, Doubs
Besançon
îlot Courbet - 11 rue Gustave Courbet

Dossier IA25000623 réalisé en 1996 revu en
2009

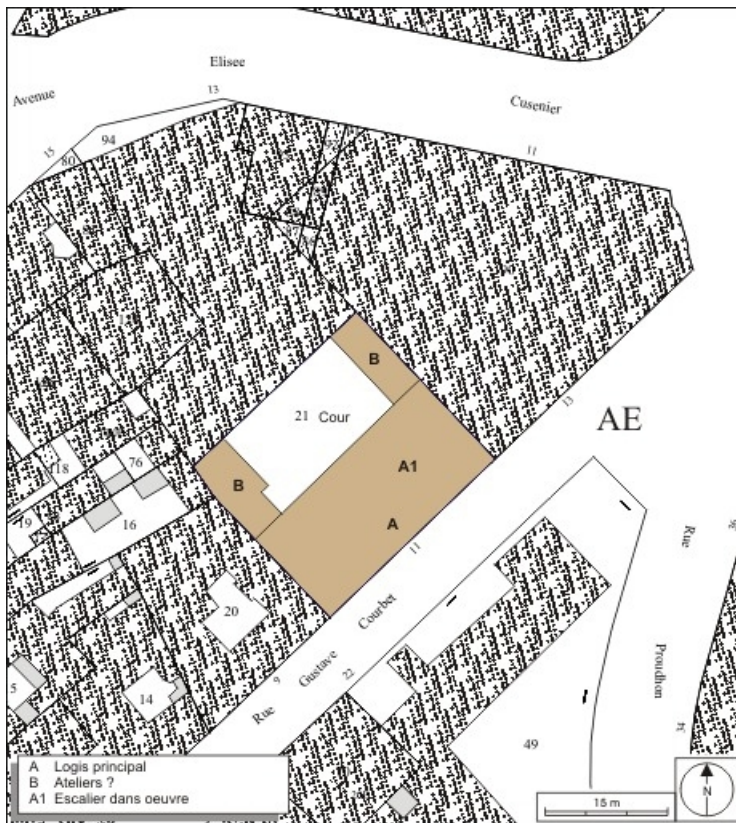
N° de l'illustration : 20102500068NUDA

Plan masse et de situation. Extrait du plan cadastral, 1974, section AE.
25, Besançon, 11 rue Gustave Courbet, lieudit : îlot Courbet

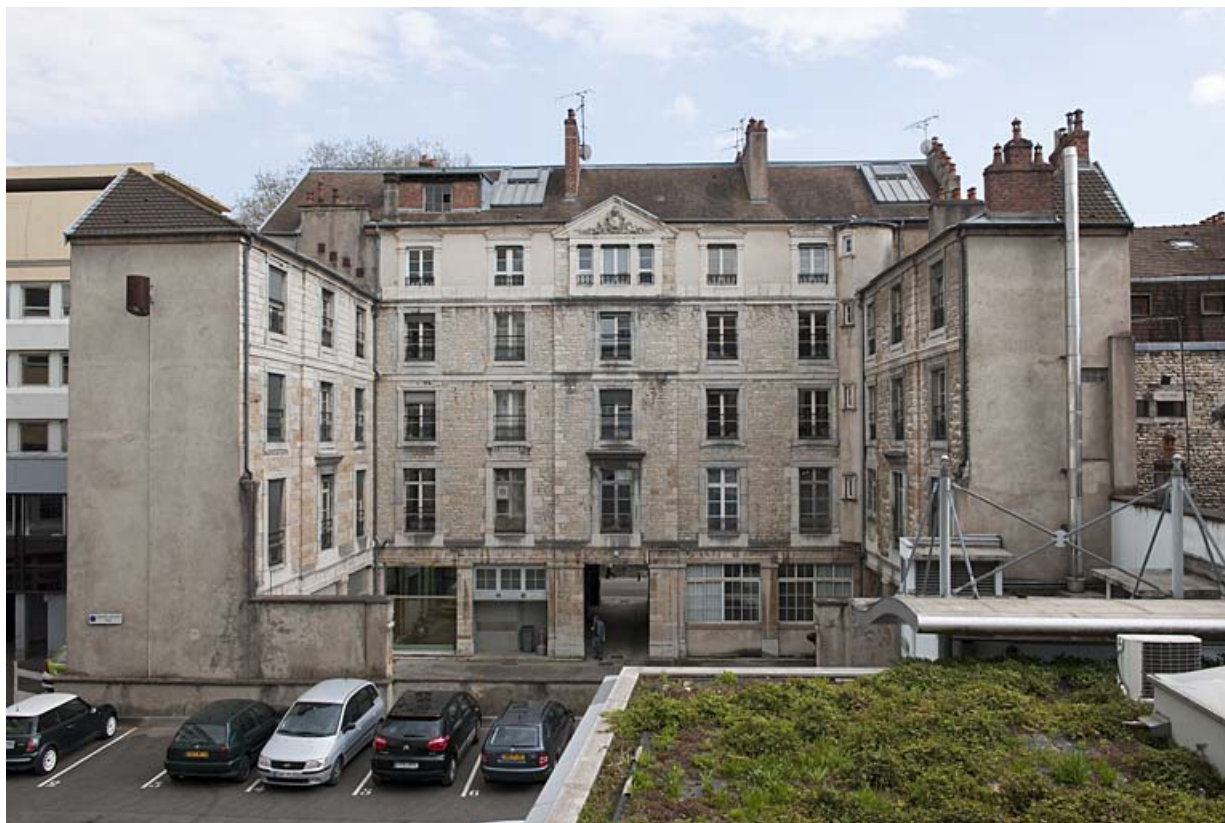
N° de l'illustration : 20112500097NUC4A

Vue d'ensemble des façades sur cour.

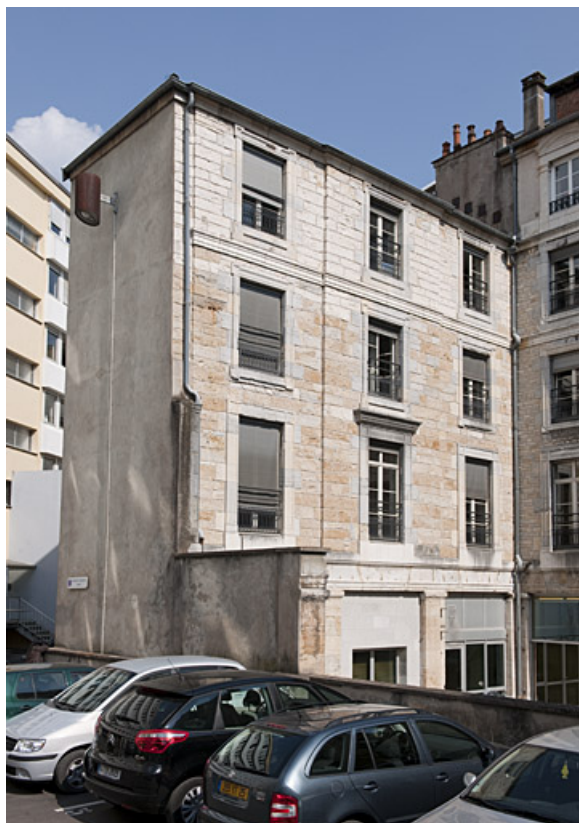
N° de l'illustration : 20112500094NUC4A

Vue d'ensemble de l'aile gauche sur cour.

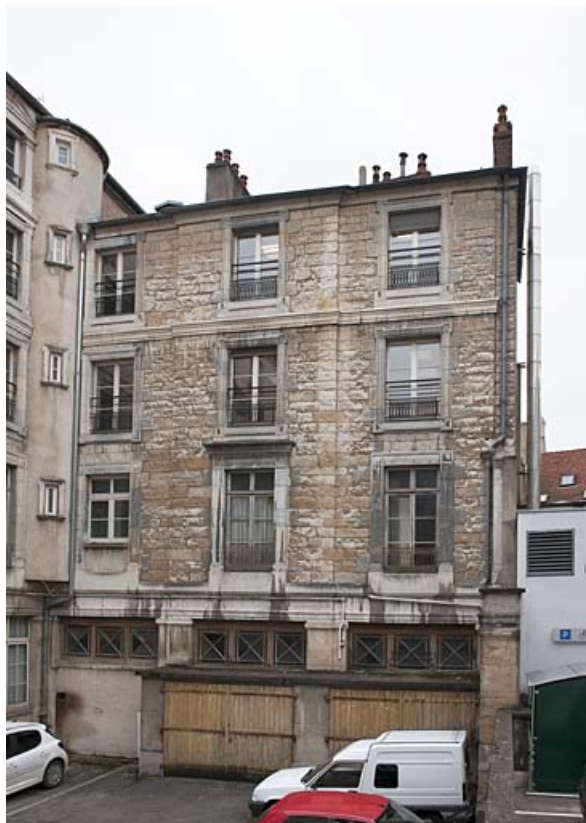
N° de l'illustration : 20112500108NUC4A

Détail de l'aile droite sur cour.

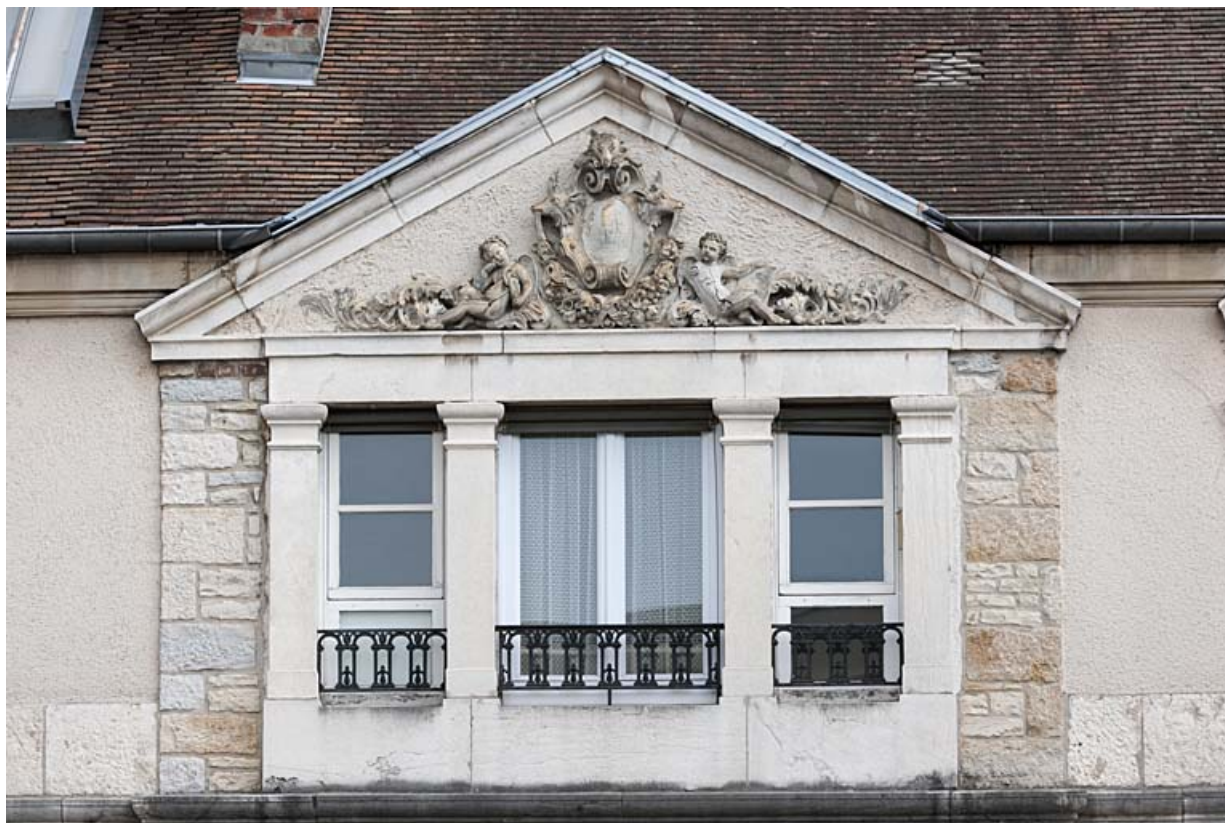
N° de l'illustration : 20112500098NUC4A

Façade postérieure : détail de la baie en triplet surmontée d'un fronton triangulaire.

La façade principale est scandée par des pilastres superposés ornés de rosaces en fonte, une frise de grecque en fonte est située au-dessus du deuxième étage, les lucarnes du comble sont surmontées de frontons cintrés, celle du centre est décorée d'un mufle de lion, quatre autres mufles de lion ponctuent aussi cette façade au niveau du troisième étage ; le fronton triangulaire, situé sur la fenêtre centrale du quatrième étage sur cour, est orné d'un médaillon et d'une guirlande encadrés de deux putti.

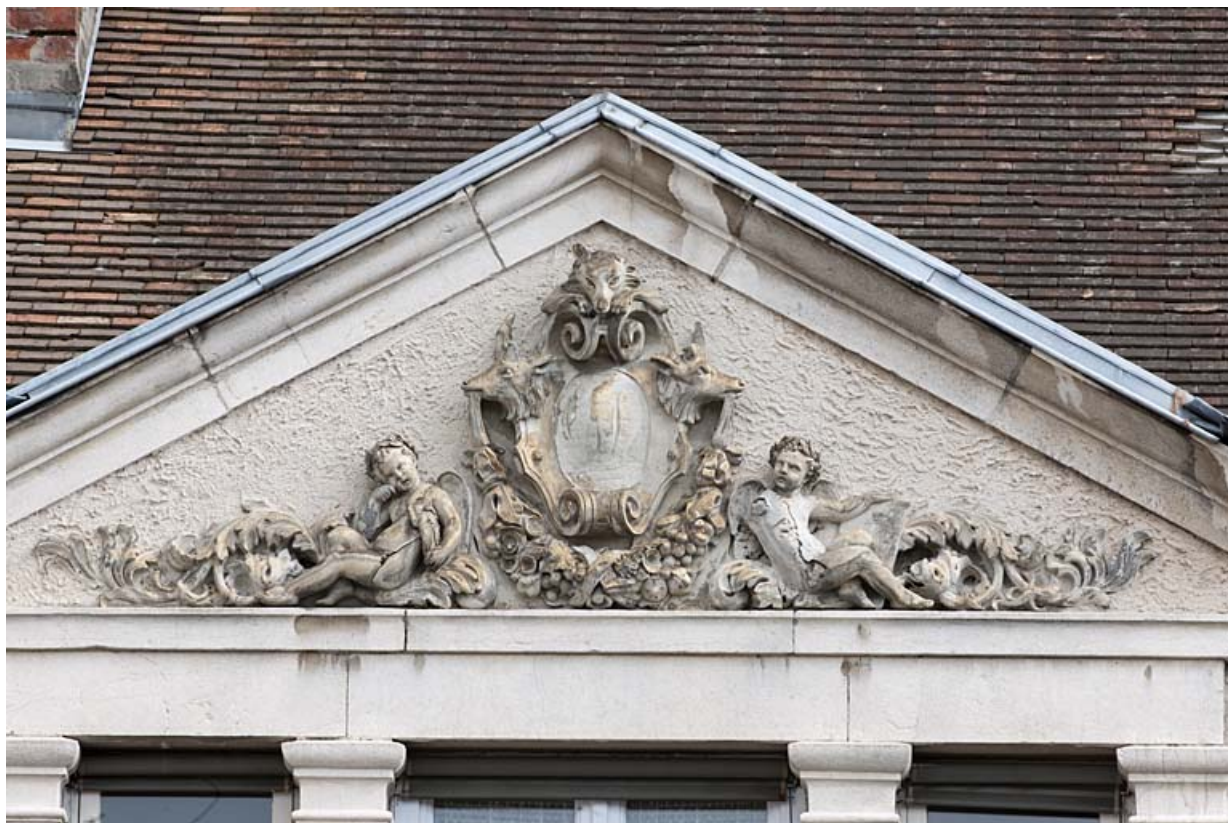
N° de l'illustration : 20112500099NUC4A

Façade postérieure : détail des sculptures dans le fronton triangulaire surmontant la baie en triplet.

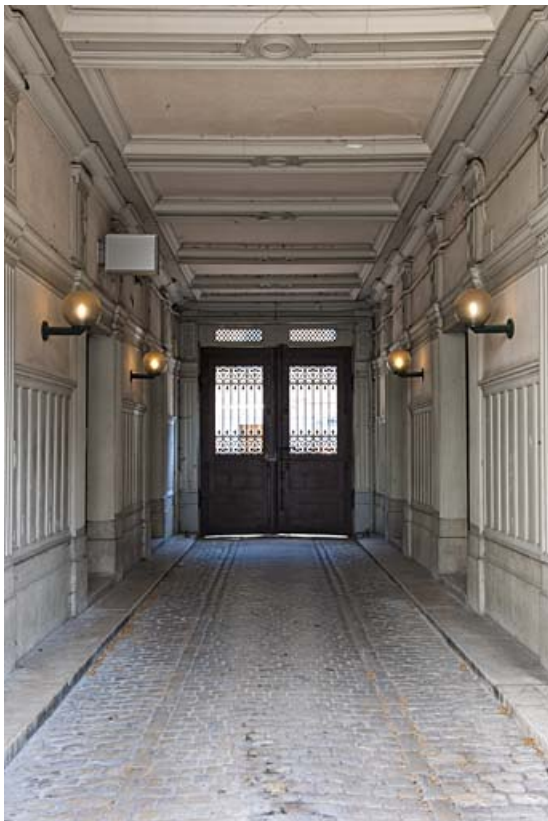
N° de l'illustration : 20112500096NUC4A

Détail du passage cocher depuis l'entrée de la cour.

L'immeuble, distribué par un passage cocher en position centrale et par deux escaliers situés de part et d'autre, est à trois étages et un de comble sur rue et à quatre étages sur cour. Sa façade principale est en pierre de taille et le reste en moellon.

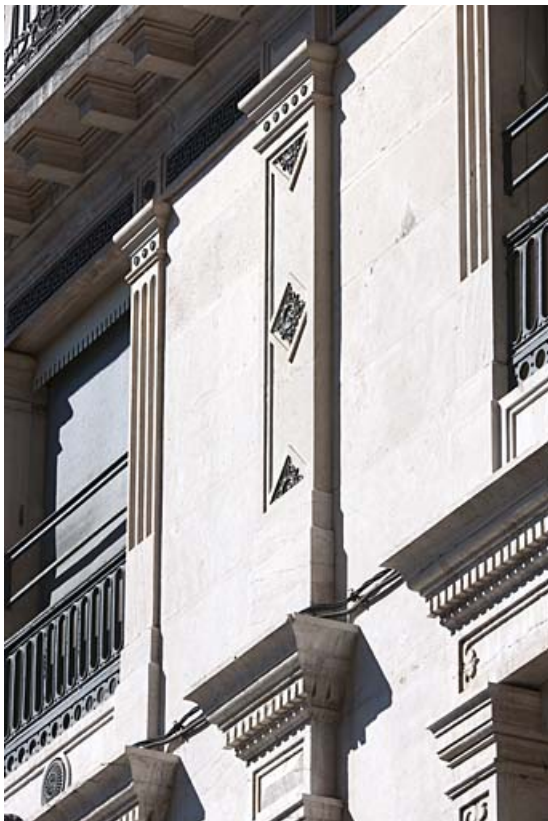
N° de l'illustration : 20112500103NUC4A

Façade sur rue : détail du décor d'un montant de fenêtre et d'un pilastre du deuxième étage.
