IMMEUBLE ET ATELIERS D'HORLOGERIE

Bourgogne-Franche-Comté, Doubs
Besançon
îlot Courbet - 11 rue Gustave Courbet

Dossier IA25000623 réalisé en 1996 revu en
2009

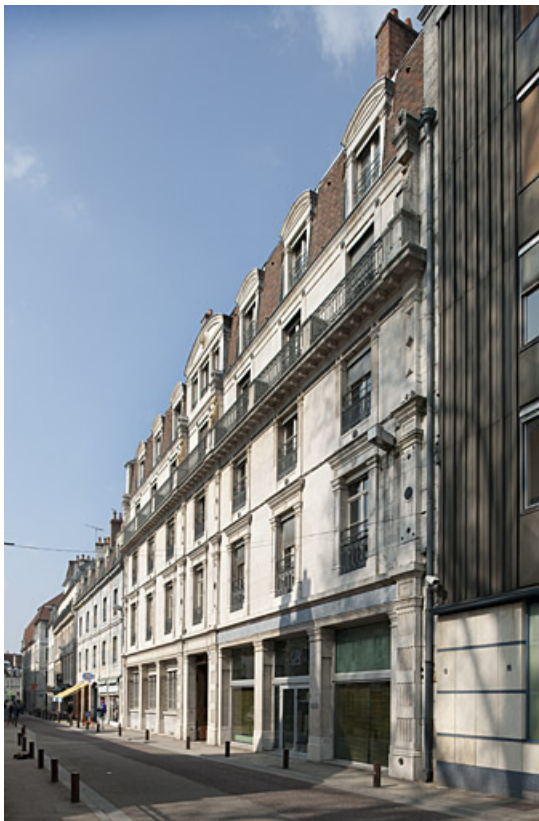
N° de l'illustration : 20112500092NUC4A

Vue d'ensemble depuis la rue de trois quarts droit.

L'immeuble, distribué par un passage cocher en position centrale et par deux escaliers situés de part et d'autre, est à trois étages et un de comble sur rue et à quatre étages sur cour. Sa façade principale est en pierre de taille et le reste en moellon.
