IMMEUBLE ET ATELIERS D'HORLOGERIE

Bourgogne-Franche-Comté, Doubs
Besançon
îlot Courbet - 11 rue Gustave Courbet

Dossier IA25000623 réalisé en 1996 revu en
2009

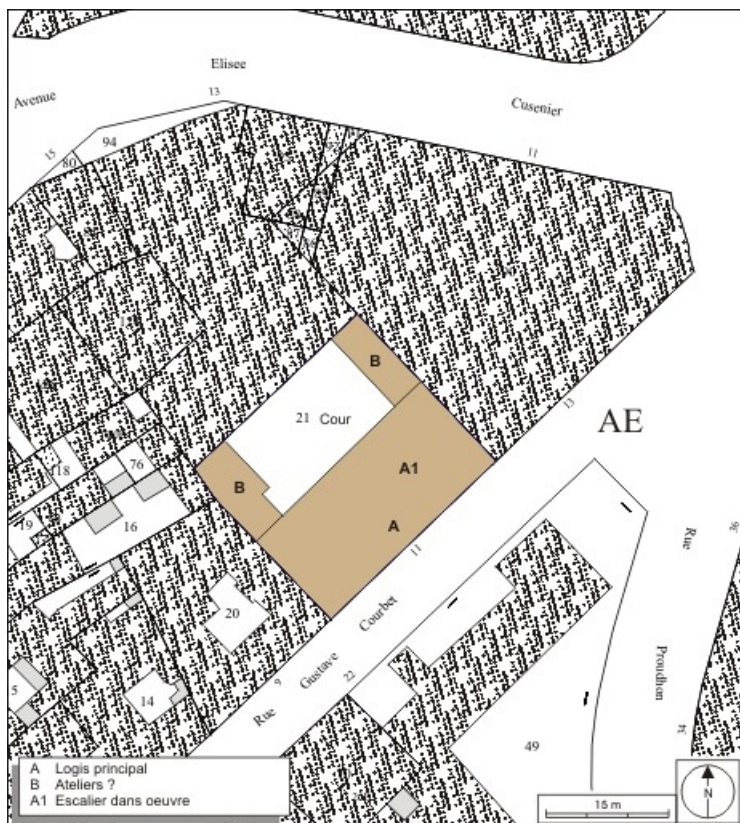
N° de l'illustration : 20102500068NUDA

Plan masse et de situation. Extrait du plan cadastral, 1974, section AE.
25, Besançon, 11 rue Gustave Courbet, lieudit : îlot Courbet

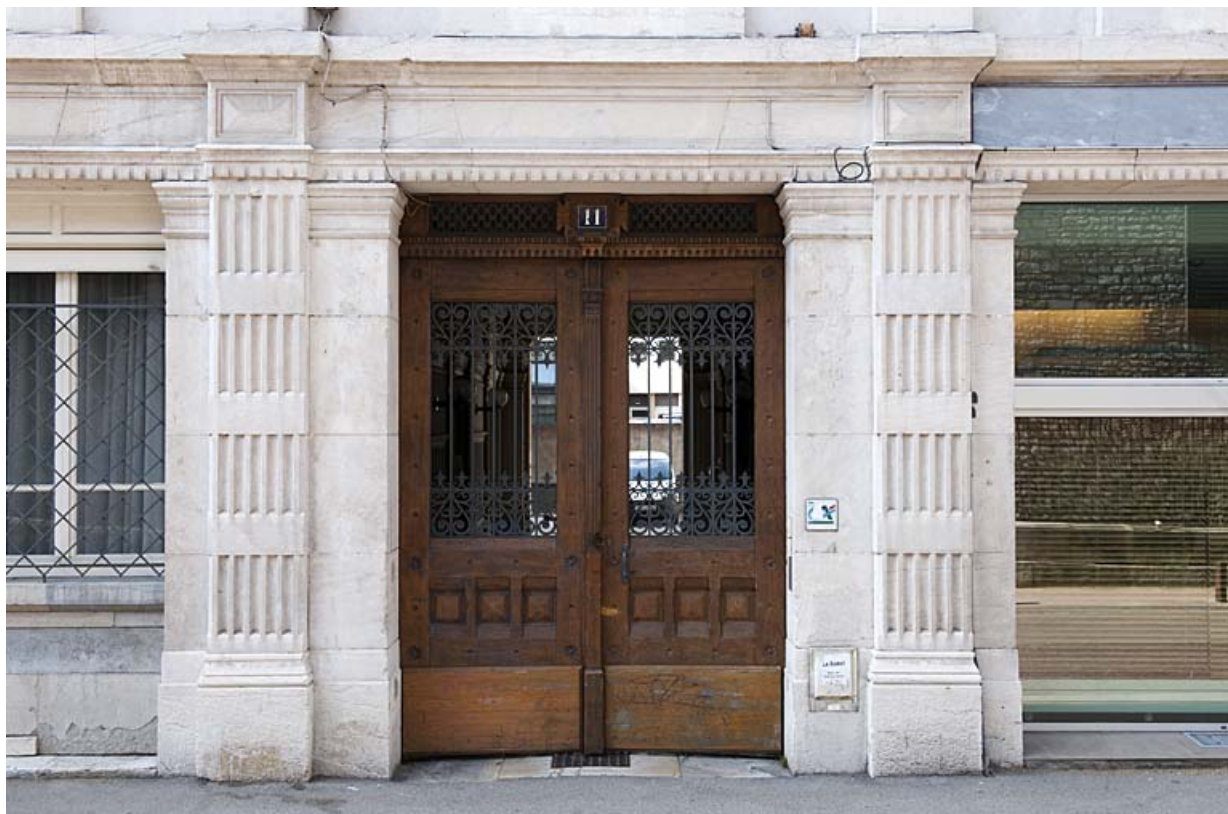
N° de l'illustration : 20112500095NUC4A

Façade sur rue : détail de l'entrée cochère.

L'immeuble, distribué par un passage cocher en position centrale et par deux escaliers situés de part et d'autre, est à trois étages et un de comble sur rue et à quatre étages sur cour. Sa façade principale est en pierre de taille et le reste en moellon.
