IMMEUBLE ET ATELIERS D'HORLOGERIE

Bourgogne-Franche-Comté, Doubs
Besançon
îlot Courbet - 11 rue Gustave Courbet

Dossier IA25000623 réalisé en 1996 revu en
2009

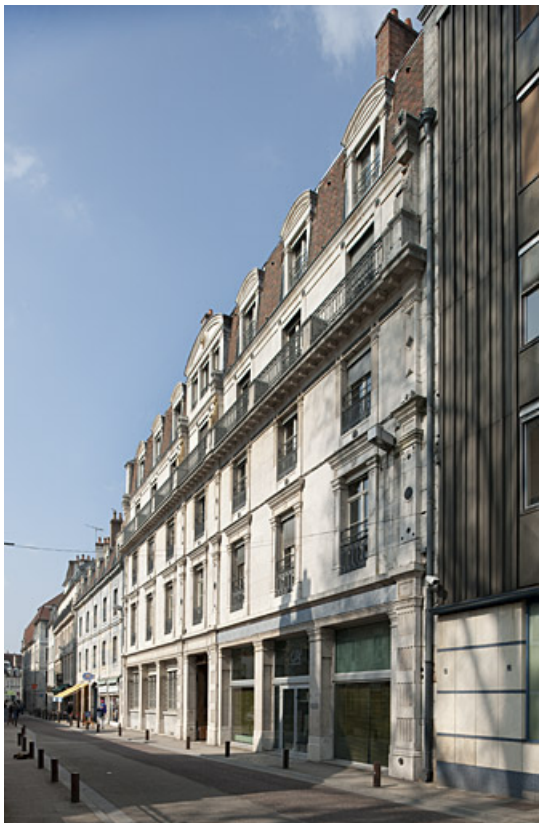
N° de l'illustration : 20112500092NUC4A

Vue d'ensemble depuis la rue de trois quarts droit.

L'immeuble, distribué par un passage cocher en position centrale et par deux escaliers situés de part et d'autre, est à trois étages et un de comble sur rue et à quatre étages sur cour. Sa façade principale est en pierre de taille et le reste en moellon.

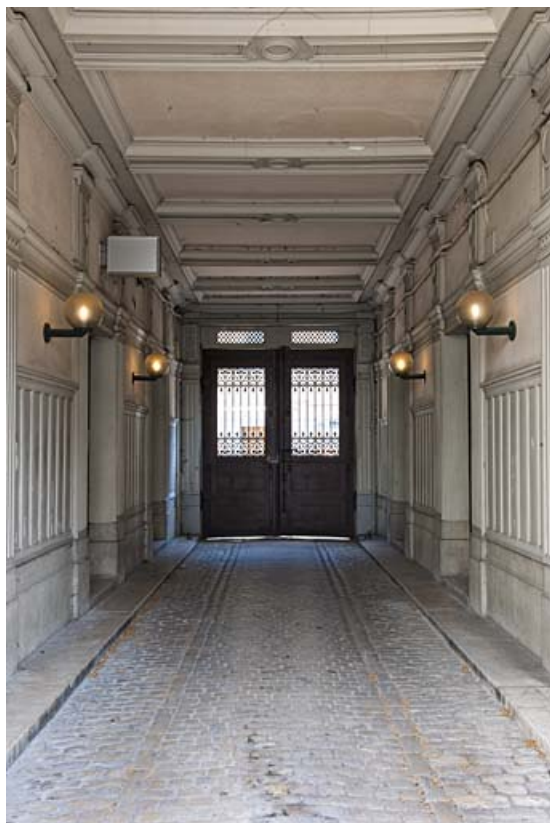
N° de l'illustration : 20112500096NUC4A

Détail du passage cocher depuis l'entrée de la cour.

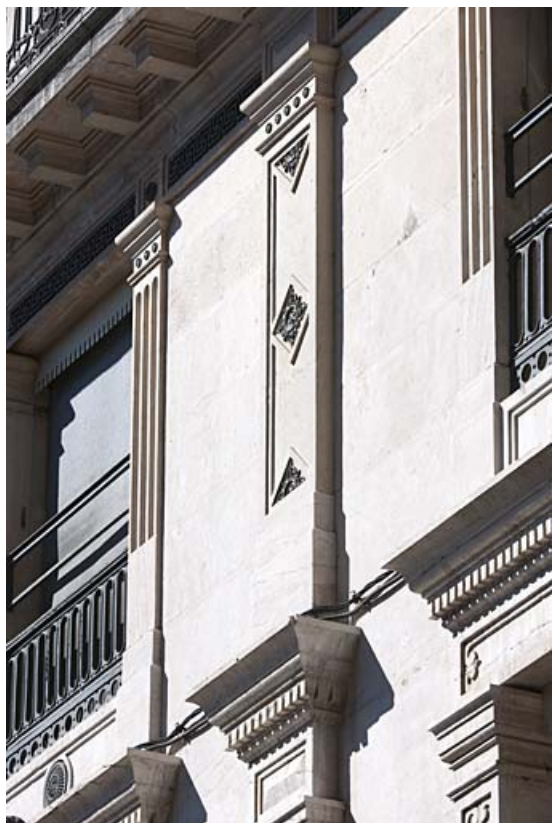
N° de l'illustration : 20112500103NUC4A

Façade sur rue : détail du décor d'un montant de fenêtre et d'un pilastre du deuxième étage.
