IMMEUBLE ET ATELIERS D'HORLOGERIE

Bourgogne-Franche-Comté, Doubs
Besançon
îlot Courbet - 11 rue Gustave Courbet

Dossier IA25000623 réalisé en 1996 revu en
2009

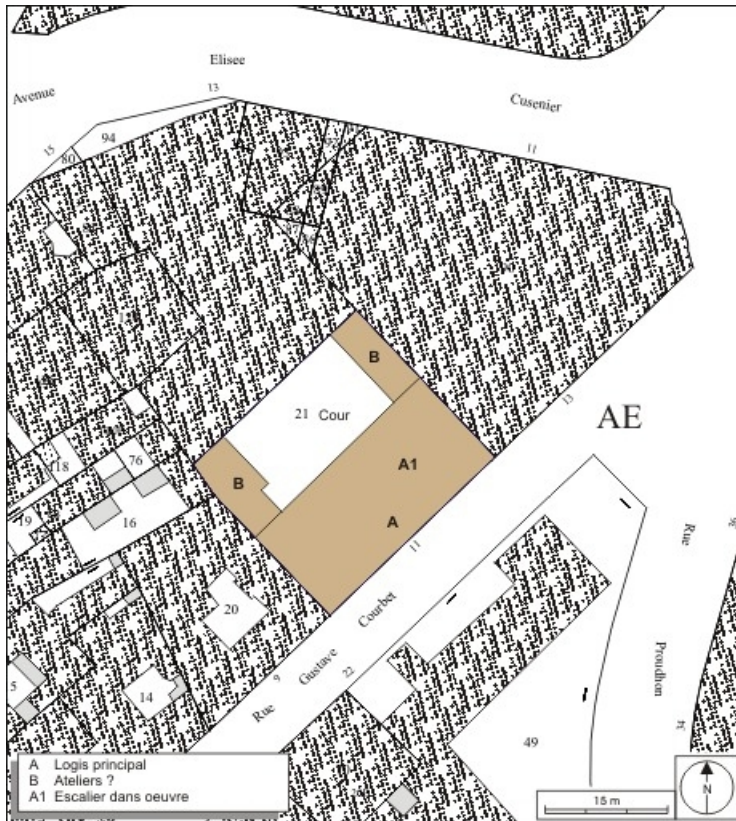
N° de l'illustration : 20102500068NUDA

Plan masse et de situation. Extrait du plan cadastral, 1974, section AE.
25, Besançon, 11 rue Gustave Courbet, lieudit : îlot Courbet

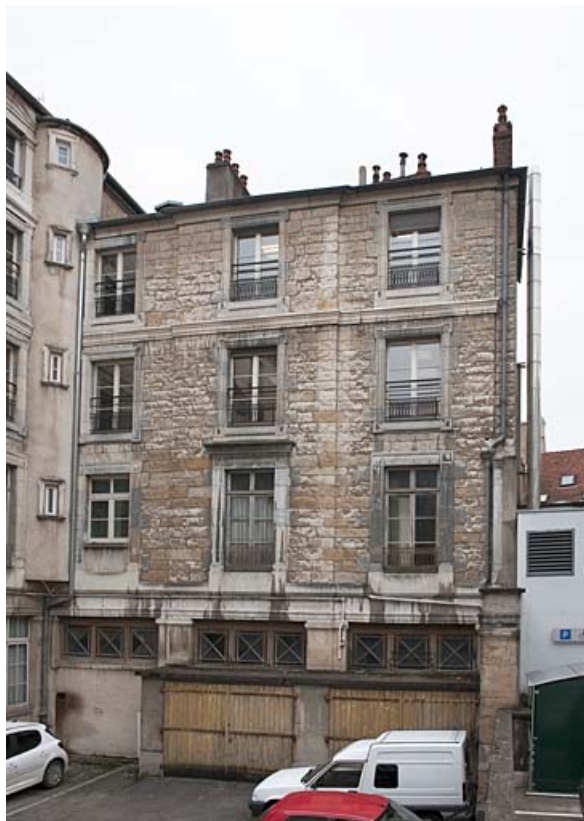
N° de l'illustration : 20112500108NUC4A

Détail de l'aile droite sur cour.
