## IMMEUBLE ET ATELIERS D'HORLOGERIE

Bourgogne-Franche-Comté, Doubs  
Besançon  
îlot Courbet - 11 rue Gustave Courbet

Dossier IA25000623 réalisé en 1996 revu en  
2009

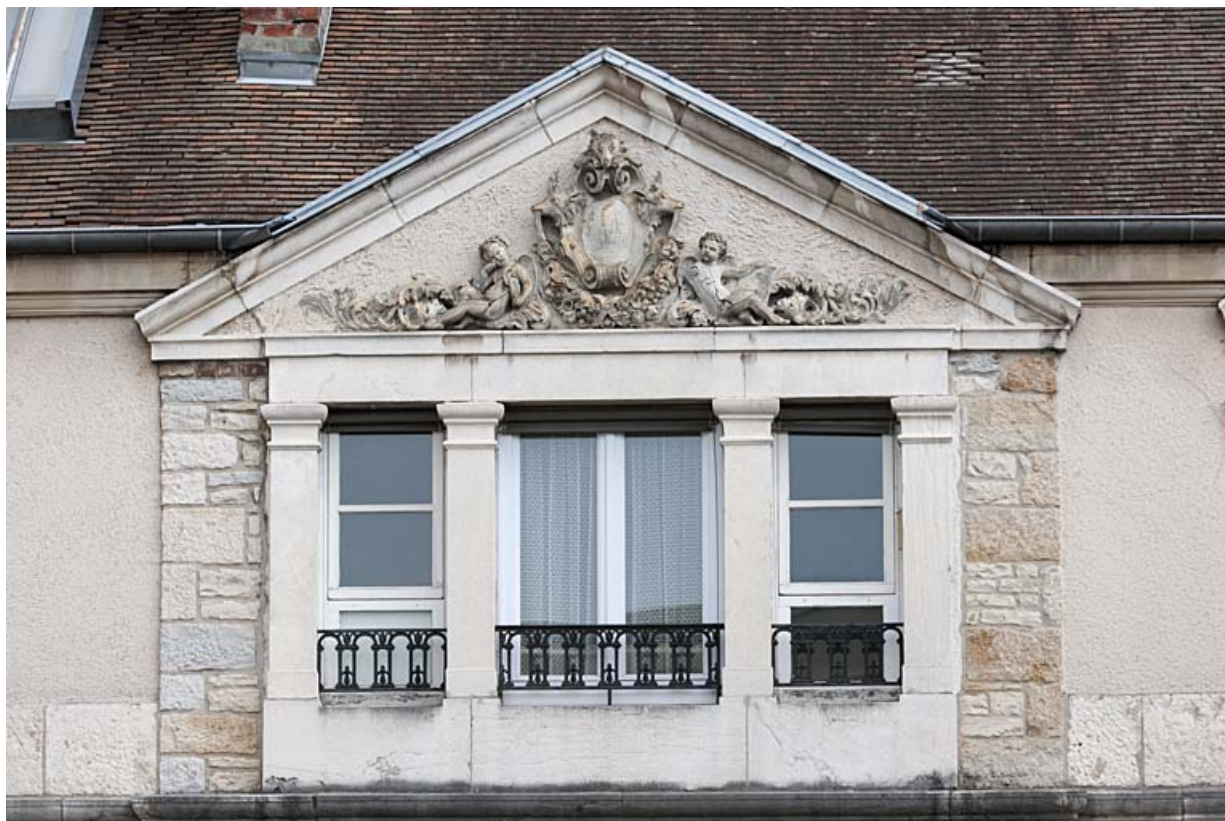
**Façade postérieure : détail de la baie en triplet surmontée d'un fronton triangulaire.**

La façade principale est scandée par des pilastres superposés ornés de rosaces en fonte, une frise de grecque en fonte est située au-dessus du deuxième étage, les lucarnes du comble sont surmontées de frontons cintrés, celle du centre est décorée d'un mufle de lion, quatre autres mufles de lion ponctuent aussi cette façade au niveau du troisième étage ; le fronton triangulaire, situé sur la fenêtre centrale du quatrième étage sur cour, est orné d'un médaillon et d'une guirlande encadrés de deux putti.
