IMMEUBLE ET ATELIERS D'HORLOGERIE

Besançon

îlot Courbet - 11 rue Gustave Courbet

Dossier IA25000623 réalisé en 1996 revu en 2009

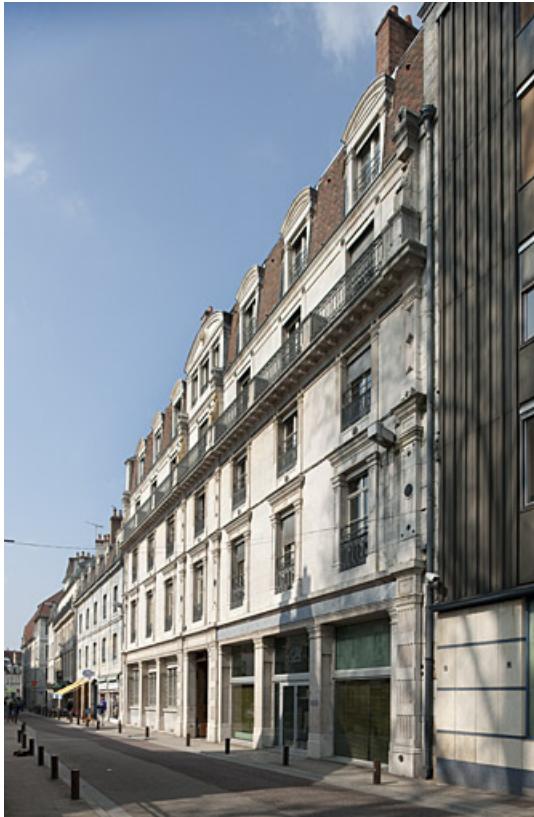
Vue d'ensemble depuis la rue de trois quarts droit.

L'immeuble, distribué par un passage cocher en position centrale et par deux escaliers situés de part et d'autre, est à trois étages et un de comble sur rue et à quatre étages sur cour. Sa façade principale est en pierre de taille et le reste en moellon.

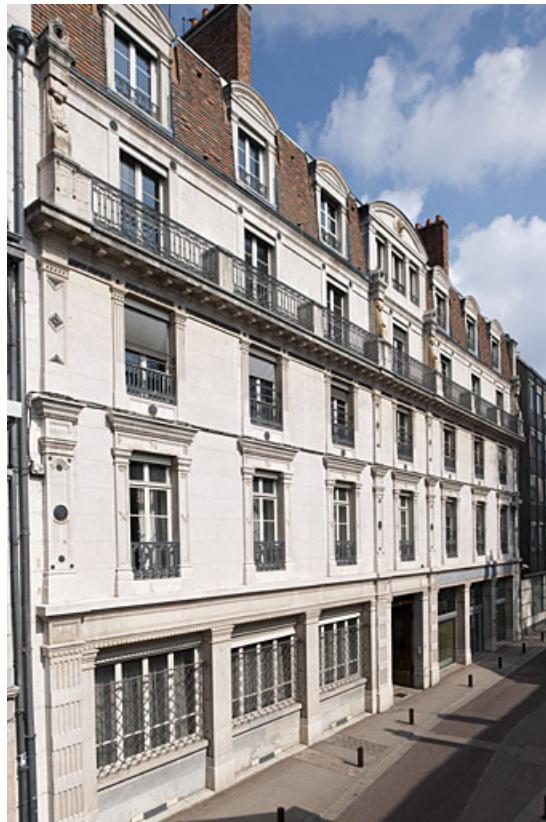
Vue d'ensemble depuis la rue de trois quarts gauche.
25, Besançon

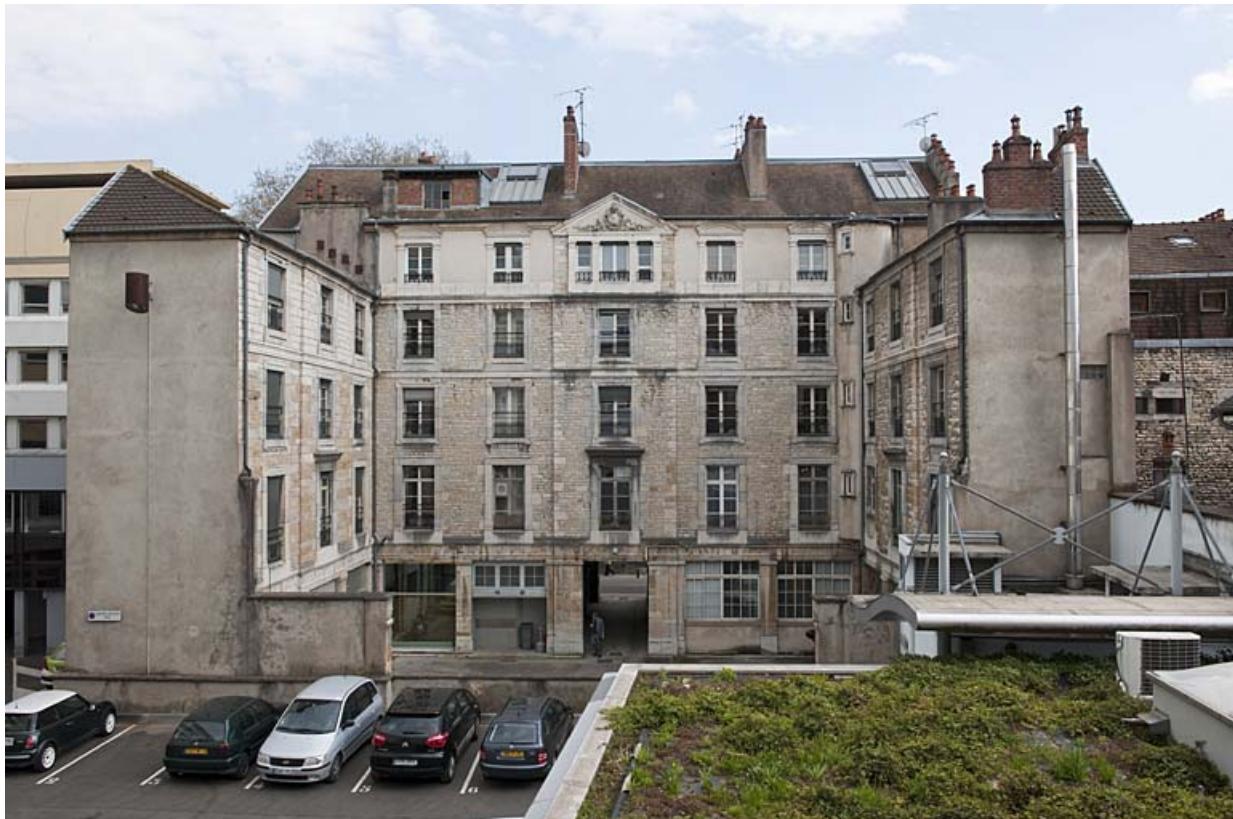
Vue d'ensemble des façades sur cour.

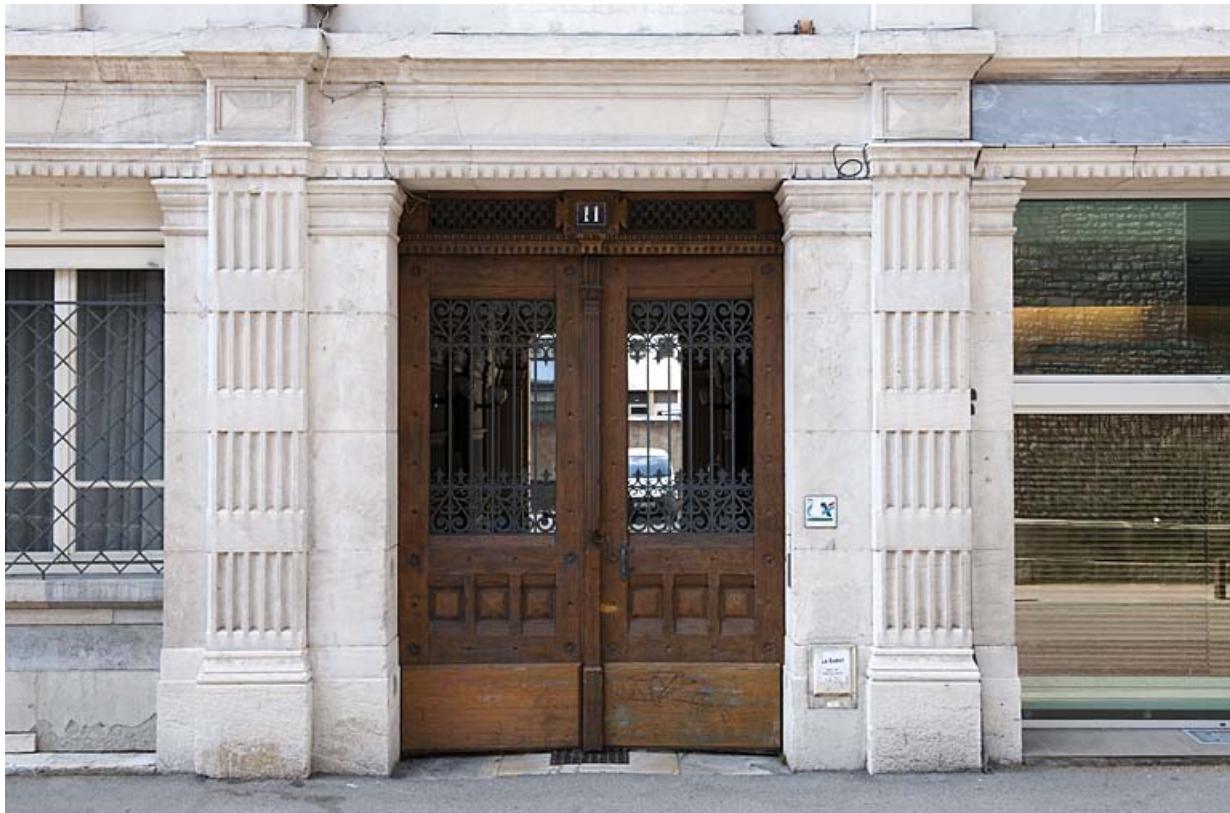
Façade sur rue : détail de l'entrée cochère.

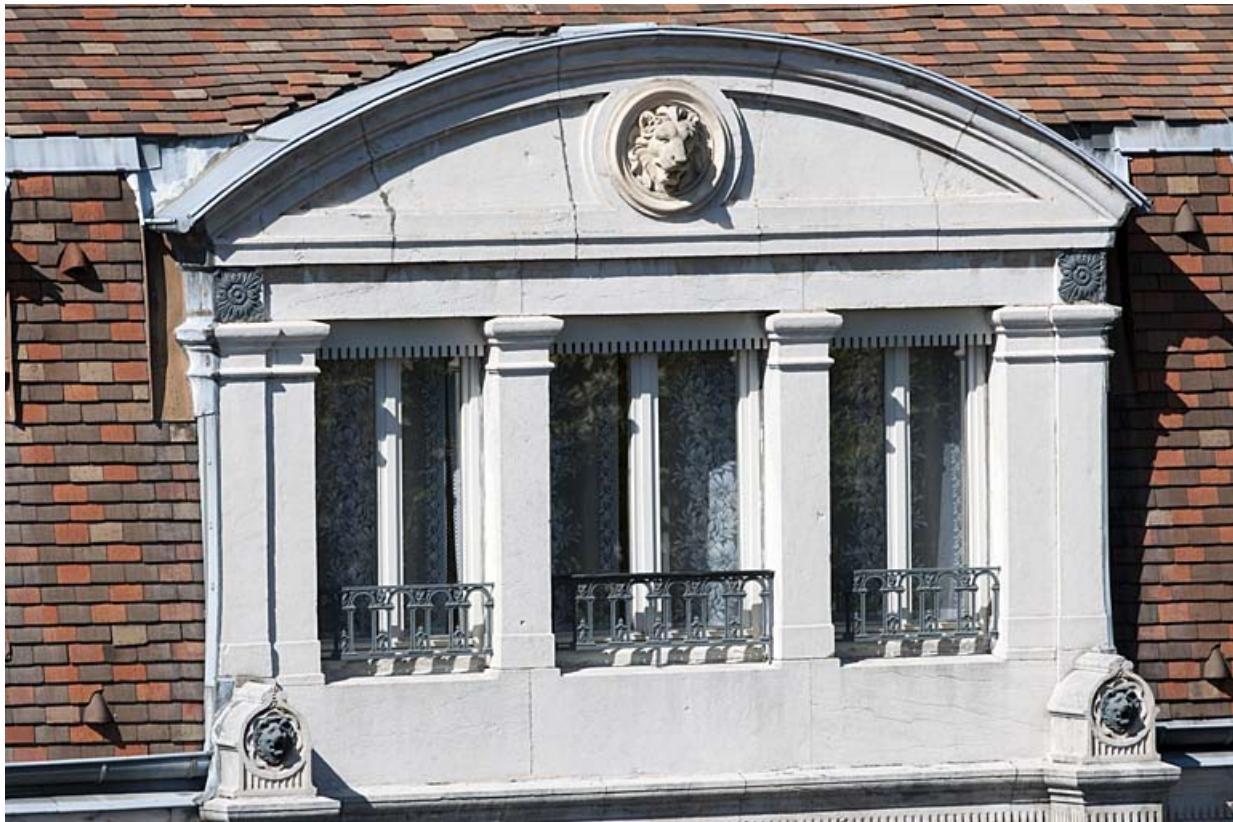
Façade sur rue : détail de la baie centrale du comble.

La façade principale est scandée par des pilastres superposés ornés de rosaces en fonte, une frise de grecque en fonte est située au-dessus du deuxième étage, les lucarnes du comble sont surmontées de frontons cintrés, celle du centre est décorée d'un mufle de lion, quatre autres mufles de lion ponctuent aussi cette façade au niveau du troisième étage ; le fronton triangulaire, situé sur la fenêtre centrale du quatrième étage sur cour, est orné d'un médaillon et d'une guirlande encadrés de deux putti.

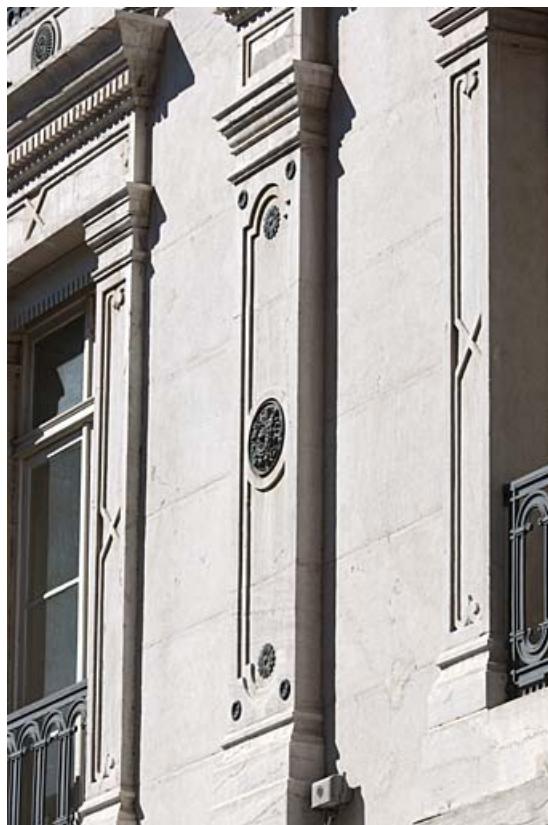
Façade sur rue : détail du décor d'un montant de fenêtre et d'un pilastre du premier étage.
25, Besançon, 11 rue Gustave Courbet, lieudit : îlot Courbet

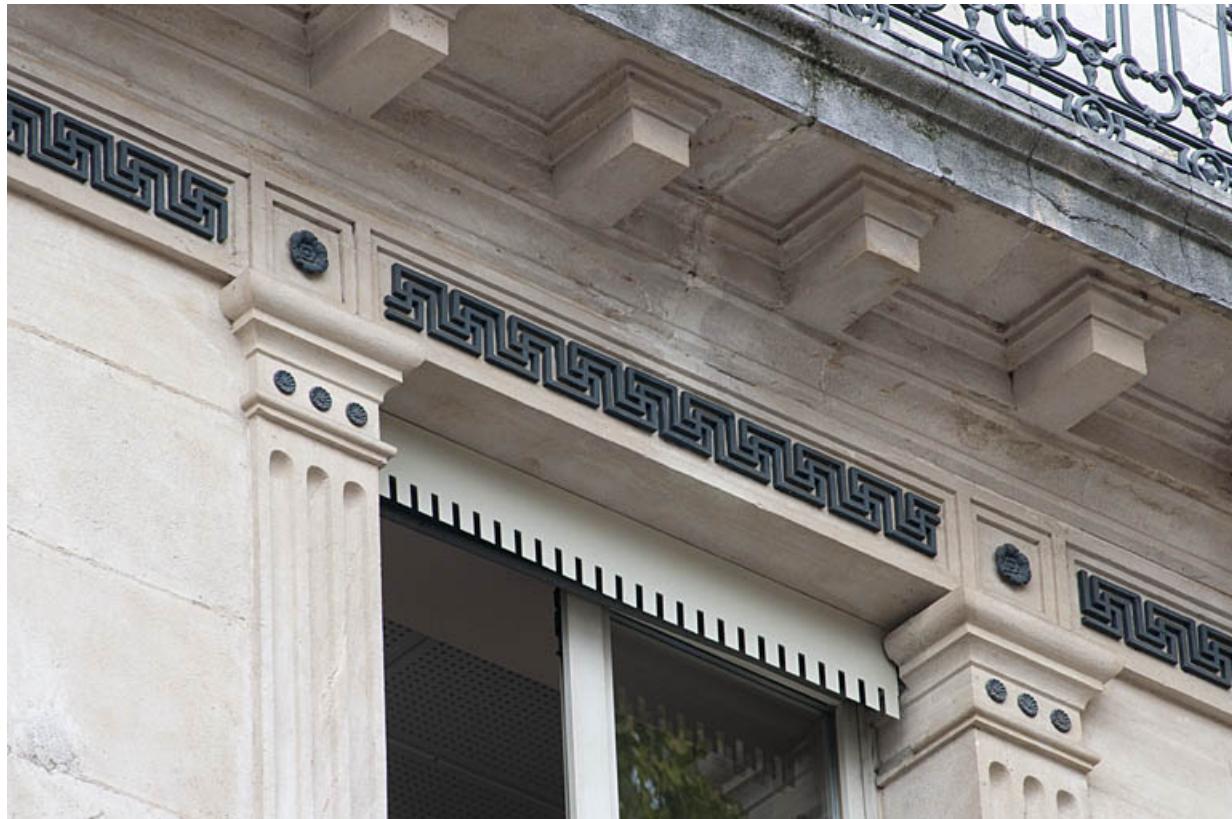
Façade sur rue : détail de la frise de grecques sous le balcon filant.
