IMMEUBLE ET ATELIERS D'HORLOGERIE

Bourgogne-Franche-Comté, Doubs
Besançon
îlot Courbet - 11 rue Gustave Courbet

Dossier IA25000623 réalisé en 1996 revu en
2009

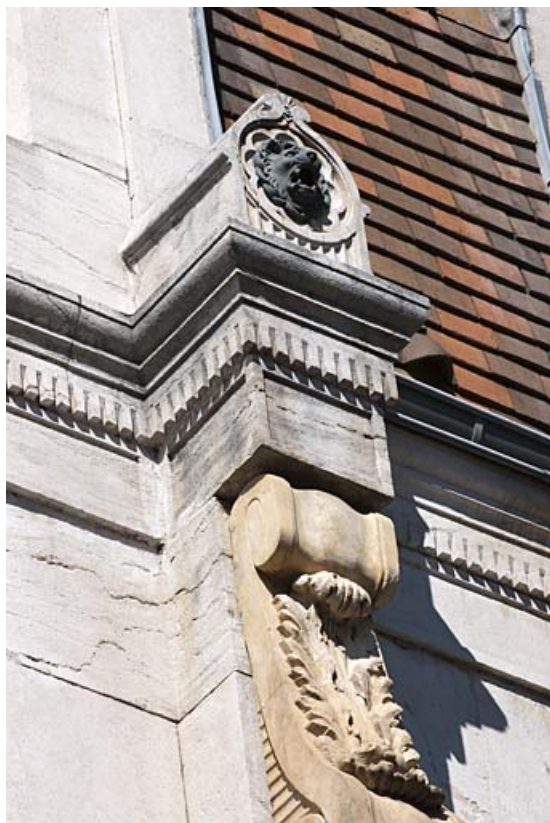
N° de l'illustration : 20112500104NUC4A

Façade sur rue : détail de la tête de lion à gauche de la baie centrale du comble.
25, Besançon, 11 rue Gustave Courbet, lieudit : îlot Courbet

La façade principale est scandée par des pilastres superposés ornés de rosaces en fonte, une frise de grecque en fonte est située au-dessus du deuxième étage, les lucarnes du comble sont surmontées de frontons cintrés, celle du centre est décorée d'un mufle de lion, quatre autres mufles de lion ponctuent aussi cette façade au niveau du troisième étage ; le fronton triangulaire, situé sur la fenêtre centrale du quatrième étage sur cour, est orné d'un médaillon et d'une guirlande encadrés de deux putti.
