## MAISON

Bourgogne-Franche-Comté, Doubs  
Besançon  
îlot Lorraine - 47 rue Bersot

Dossier IA25000628 réalisé en 1996 revu en  
2009

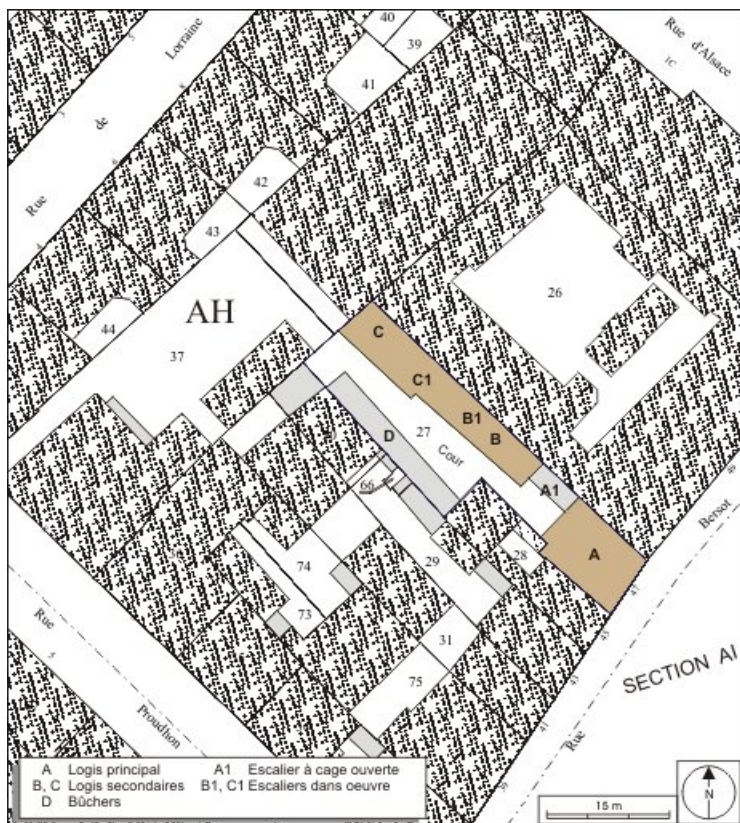
N° de l'illustration : 20102500072NUDA

**Plan masse et de situation. Extrait du plan cadastral, 1974, section AH.**  
25, Besançon, 47 rue Bersot, lieudit : îlot Lorraine

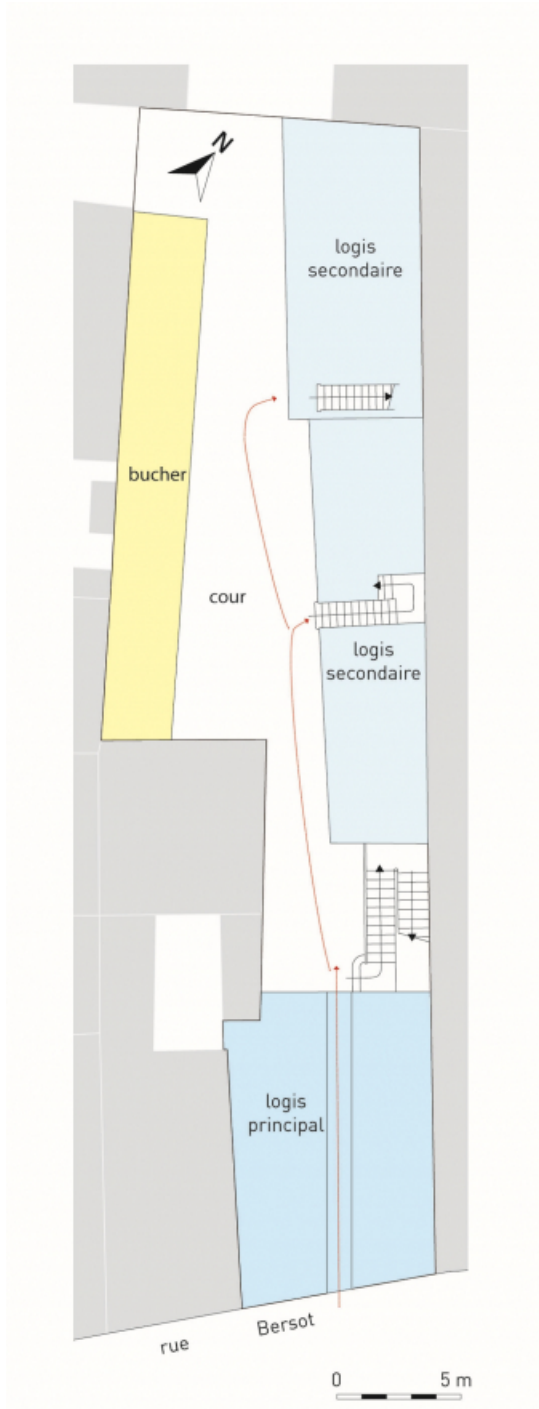
N° de l'illustration : 20132500395NUDA

**Disposition du bâti et des escaliers à l'intérieur du fonds.**

La maison est constituée d'un logis principal sur rue et de deux logis secondaires accolés situés le long de la limite droite de la parcelle. Elle est distribuée par un couloir en position centrale, et un escalier à cage ouverte situé entre les deux premiers logis. Le logis principal, bâti sur deux caves plafonnées, est à un étage carré et un de comble. Le premier logis secondaire, bâti sur une cave voûtée en berceau, est à deux étages carrés, le deuxième logis secondaire possédant trois étages carrés. L'édifice est en pierre de taille, sauf la façade postérieure du logis principal et le deuxième logis secondaire en moellon. Le long de la limite parcellaire gauche se trouvent des bûchers à claire-voie de bois.

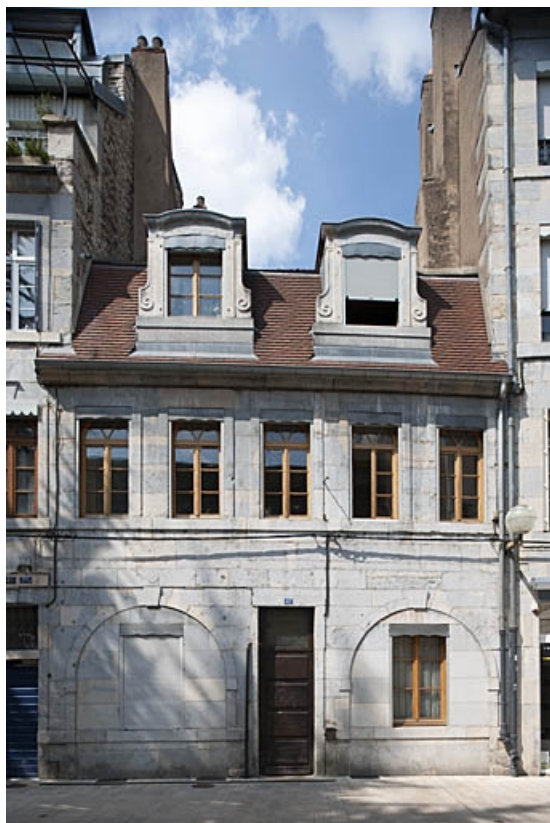
N° de l'illustration : 20112500045NUC4A

**Façade antérieure : vue d'ensemble de face.**

La maison a été construite dans la 1ère moitié du 18e siècle. Elle comprenait, en rez-de-chaussée sur rue, deux arcades boutiquières de part et d'autre du couloir central qui ont été murées à une époque indéterminée. Le deuxième logis secondaire, à un étage carré d'origine, a été surélevé, probablement au 19e siècle, de deux étages carrés avec de la pierre de taille, puis du pan de bois enduit.

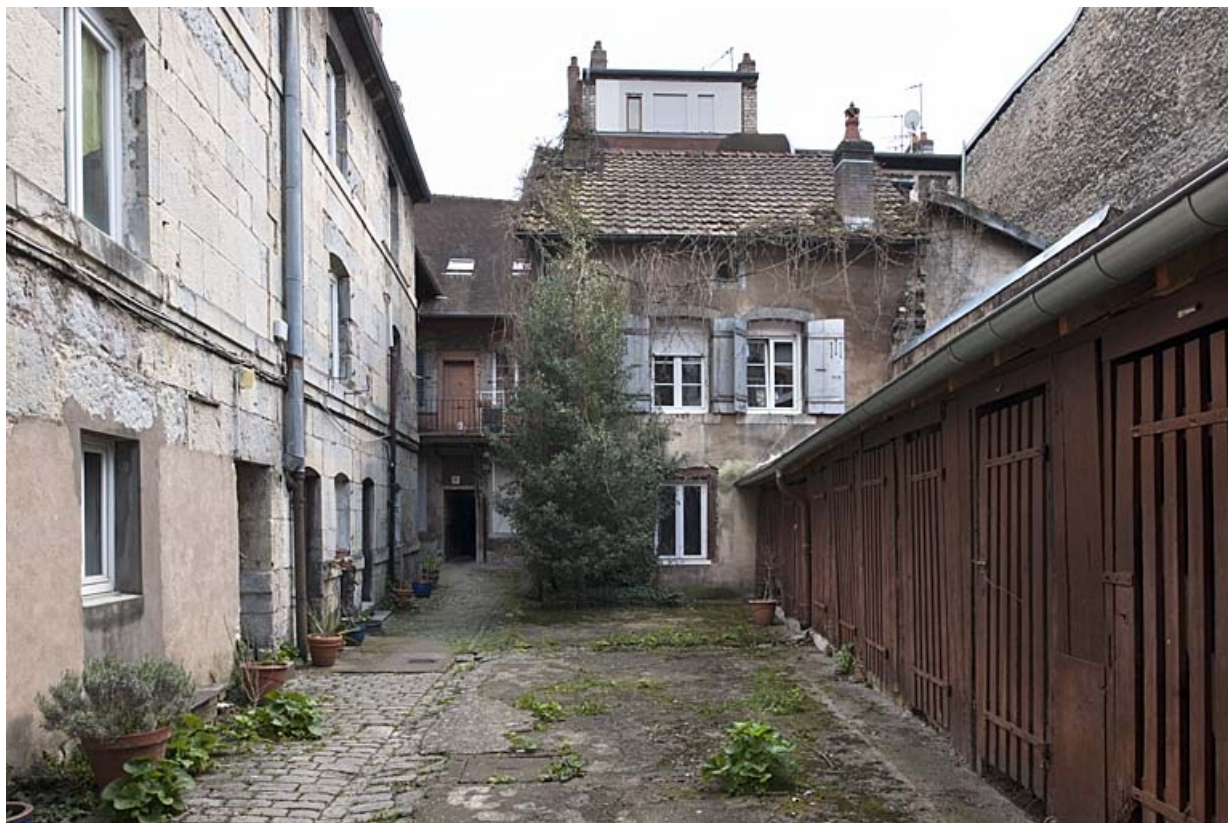
N° de l'illustration : 20112500050NUC4A

**Vue d'ensemble des logis et des bûchers depuis le fond de la cour.**

La maison, de la 1<sup>e</sup> moitié du 18<sup>e</sup> siècle, avec ses deux logis secondaires accolés perpendiculaires au logis principal, offre une composition d'ensemble plutôt utilisée dans les hôtels de la même période. A noter la conservation, dans la cour, d'un ensemble de bûchers.

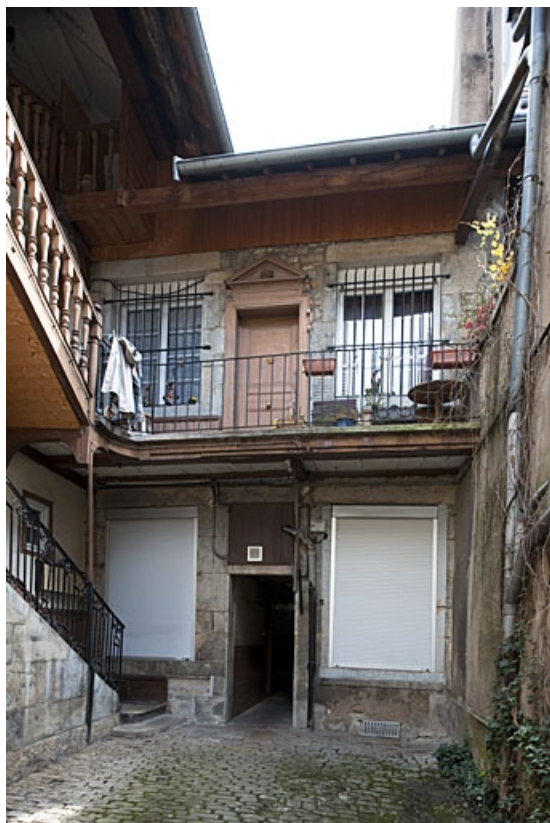
N° de l'illustration : 20112500048NUC4A

**Vue d'ensemble de la façade postérieure du logis principal.**

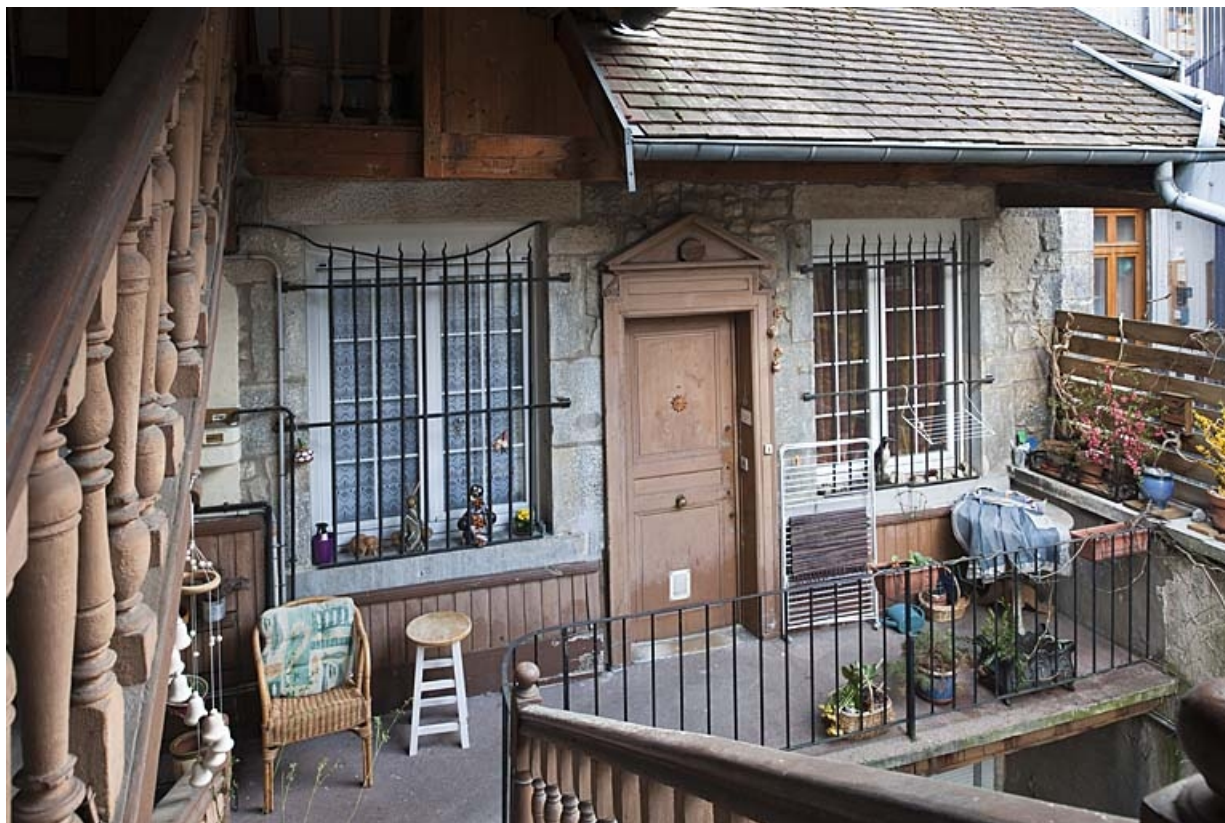
N° de l'illustration : 20112500049NUC4A

**Façade postérieure du logis principal : détail du premier étage depuis l'escalier à cage ouverte.**  
25, Besançon, 47 rue Bersot, lieudit : îlot Lorraine

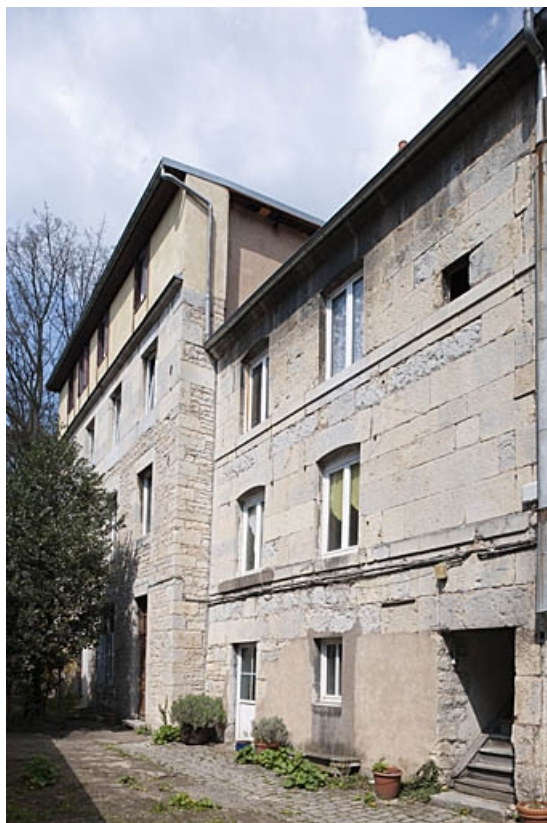
N° de l'illustration : 20112500046NUC4A

**Logis secondaires : vue d'ensemble de trois quarts droit.**

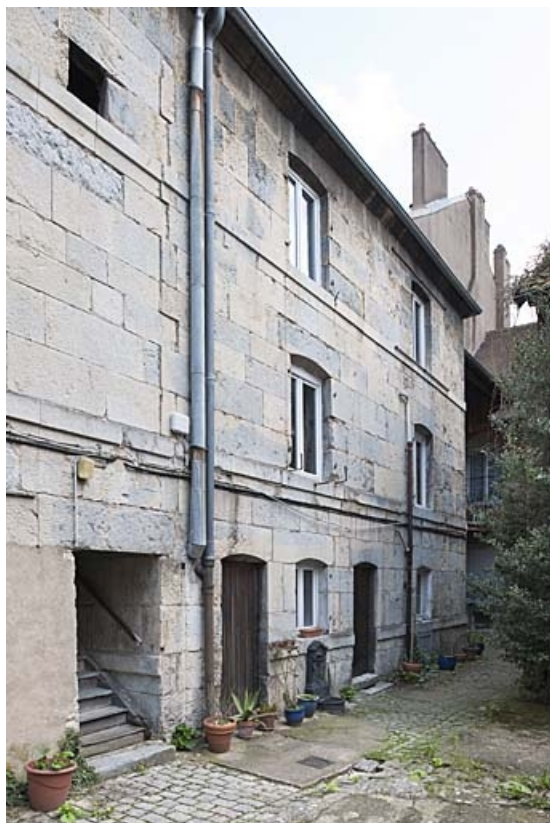
**Vue d'ensemble du premier logis secondaire de trois quarts gauche.**

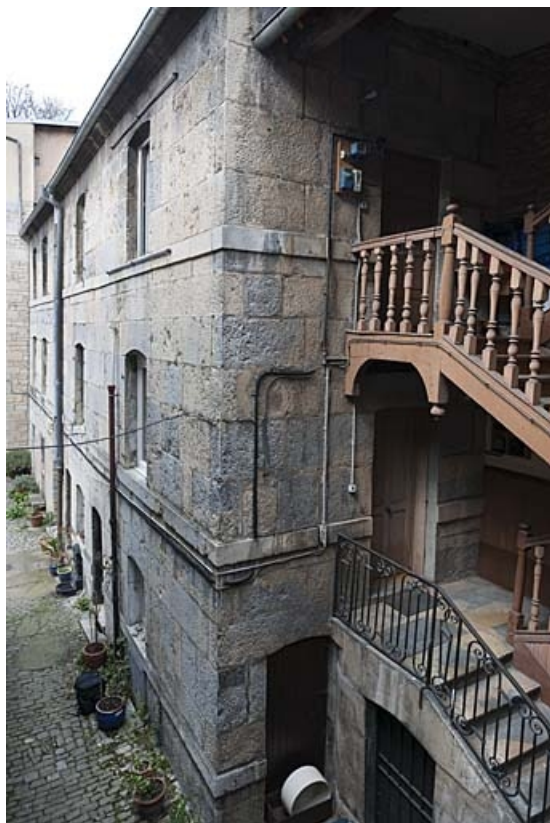
N° de l'illustration : 20112500053NUC4A

**Vue d'ensemble de l'escalier à cage ouverte et du premier logis secondaire de trois quarts droit.**

**Escaliers :** escalier de distribution extérieur, escalier tournant à retours sans jour, en maçonnerie en charpente; escalier dans-oeuvre, escalier tournant à retours sans jour, en charpente

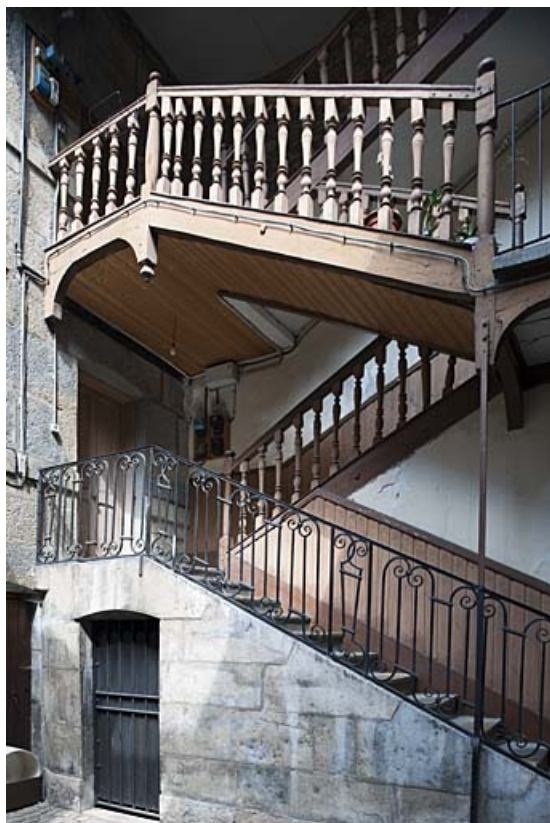
N° de l'illustration : 20112500052NUC4A

**Vue d'ensemble de l'escalier à cage ouverte de trois quarts droit.**

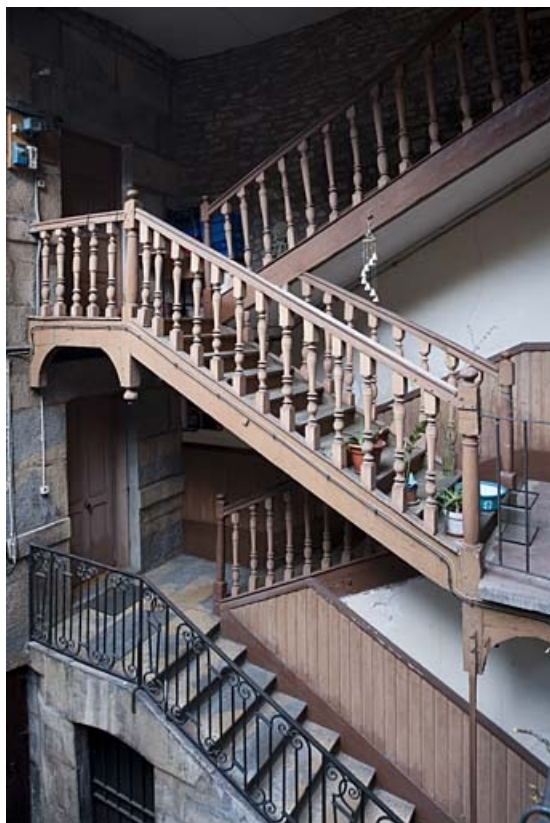
N° de l'illustration : 20112500054NUC4A

**Détail de l'escalier à cage ouverte de trois quarts droit.**

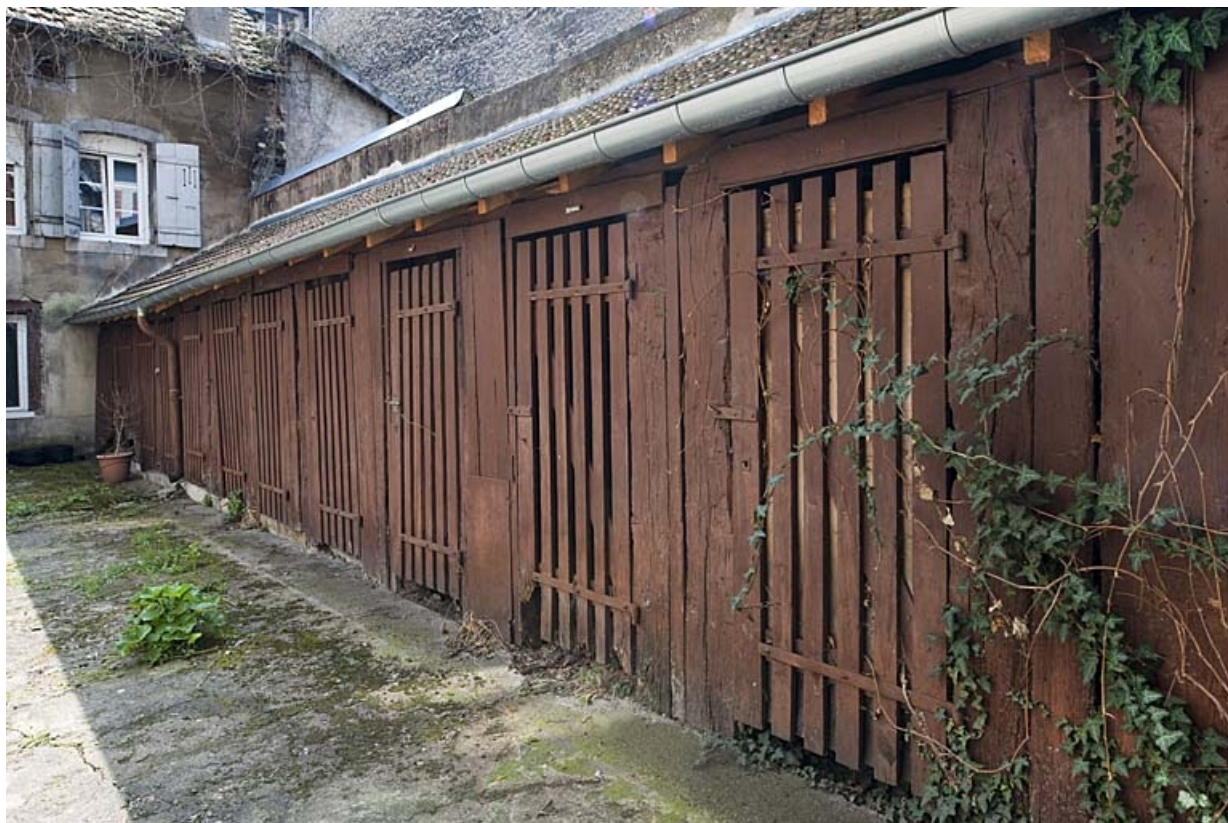
N° de l'illustration : 20112500047NUC4A

**Vue d'ensemble des bûchers de trois quarts droit.**
