## GROUPE SCOLAIRE

Bourgogne-Franche-Comté, Doubs  
Rougemont  
rue Léon Belz

Dossier IA25000774 réalisé en 2010

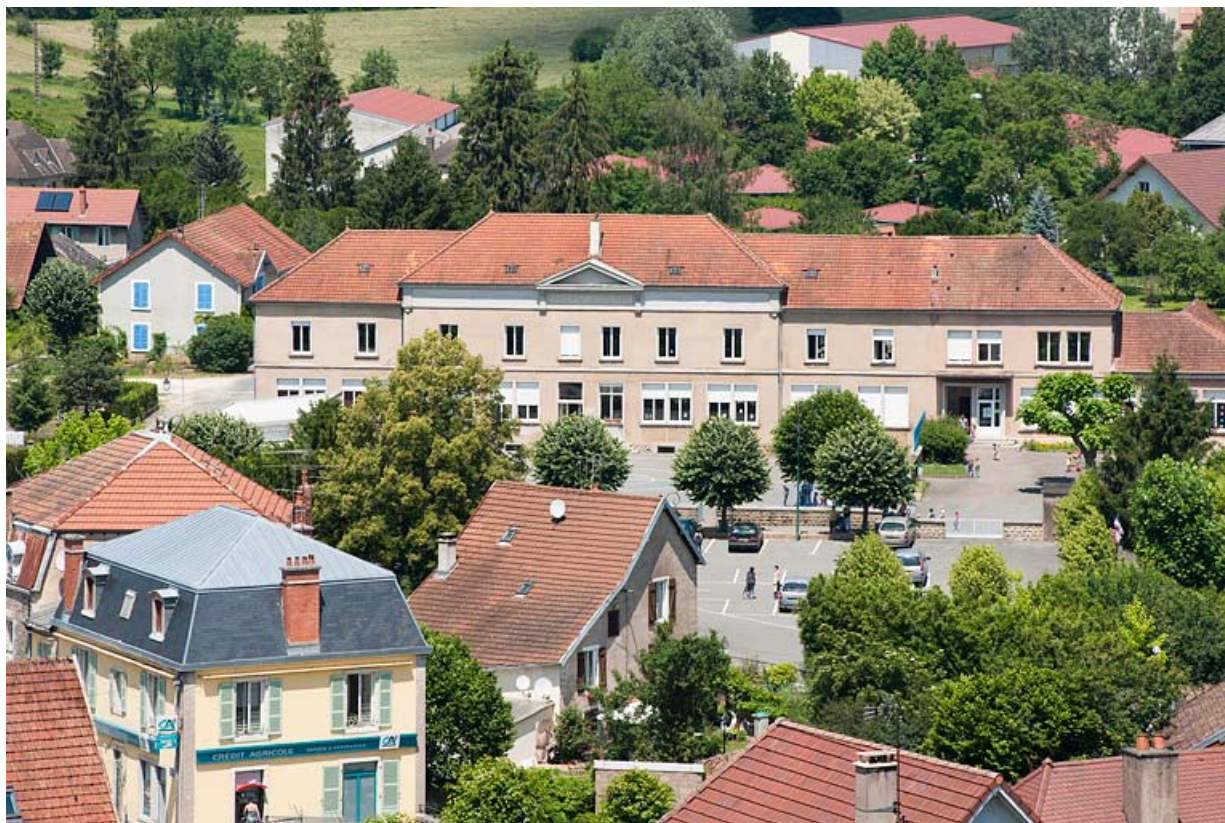
**Vue générale.**

L'édifice est conçu en pierre artificielle (bouchardée par endroits) avec un soubassement en pierre apparente. Il présente un plan rectangulaire symétrique avec un large avant-corps central surhaussé par un léger attique (marqué de l'inscription "groupe scolaire") qui supporte un fronton triangulaire, au centre de la composition. Le vocabulaire architectural utilisé est volontiers classicisant : corniches, bandeau soulignant les niveaux, consoles, fronton et attique, mais le traitement accuse une sobriété et une économie de moyens certaines. Le bâtiment comporte un sous-sol, un étage carré et un étage de comble,

coiffés par un toit à longs pans, croupes et tuiles mécaniques. Les dessertes sont assurées par un escalier dans-oeuvre à retours et par un escalier hors-oeuvre contenu dans un corps adossé à la façade postérieure et coiffé d'un toit métallique à croupe polygonale.

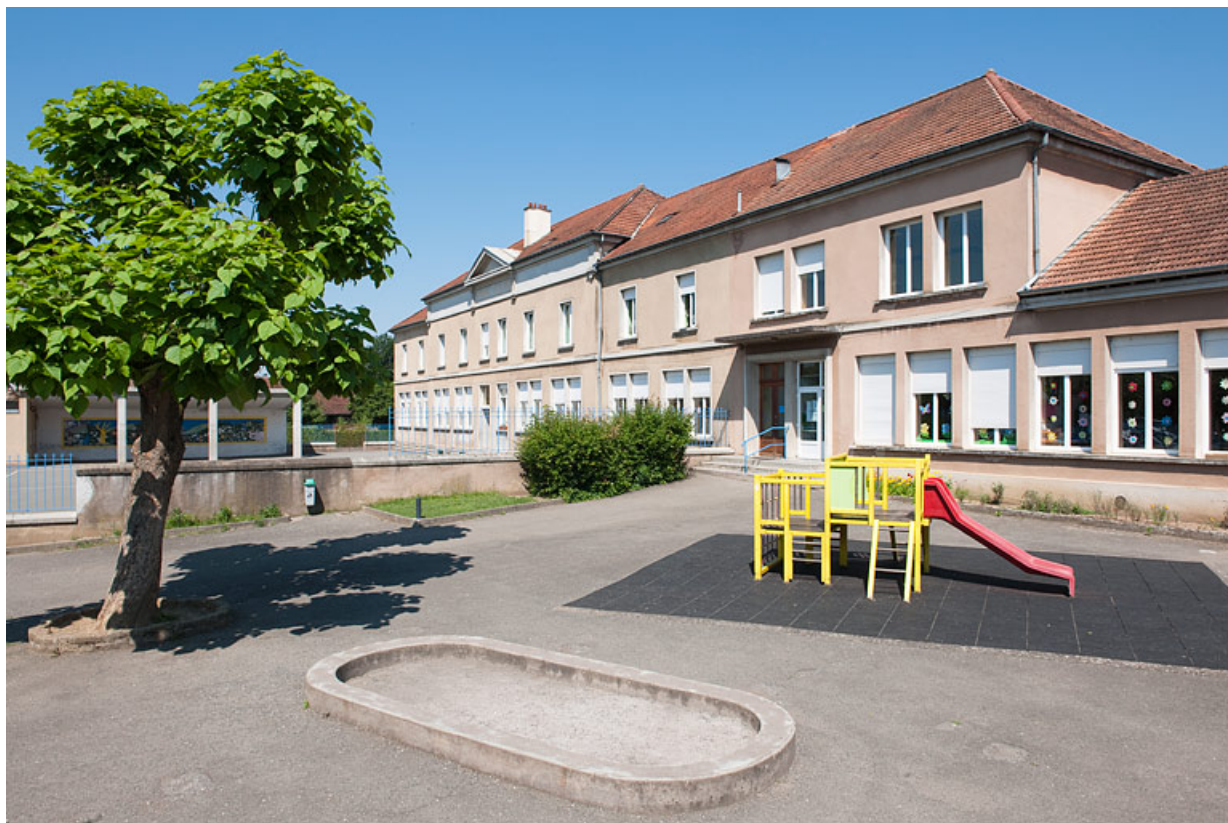
N° de l'illustration : 20102501086NUC4A

**Vue de trois quart droit de la façade antérieure depuis la cour de récréation.**  
25, Rougemont rue Léon Belz

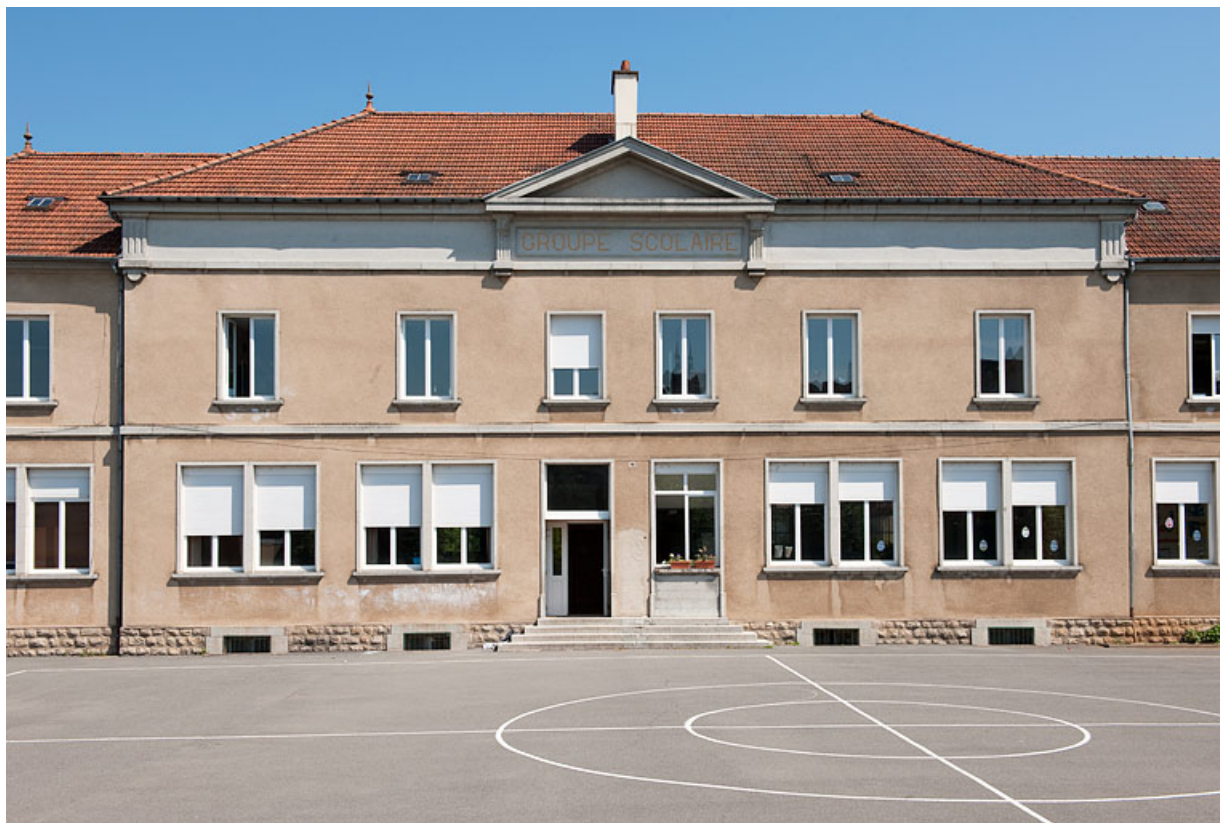
N° de l'illustration : 20102501085NUC4A

**Vue de l'avant-corps.**

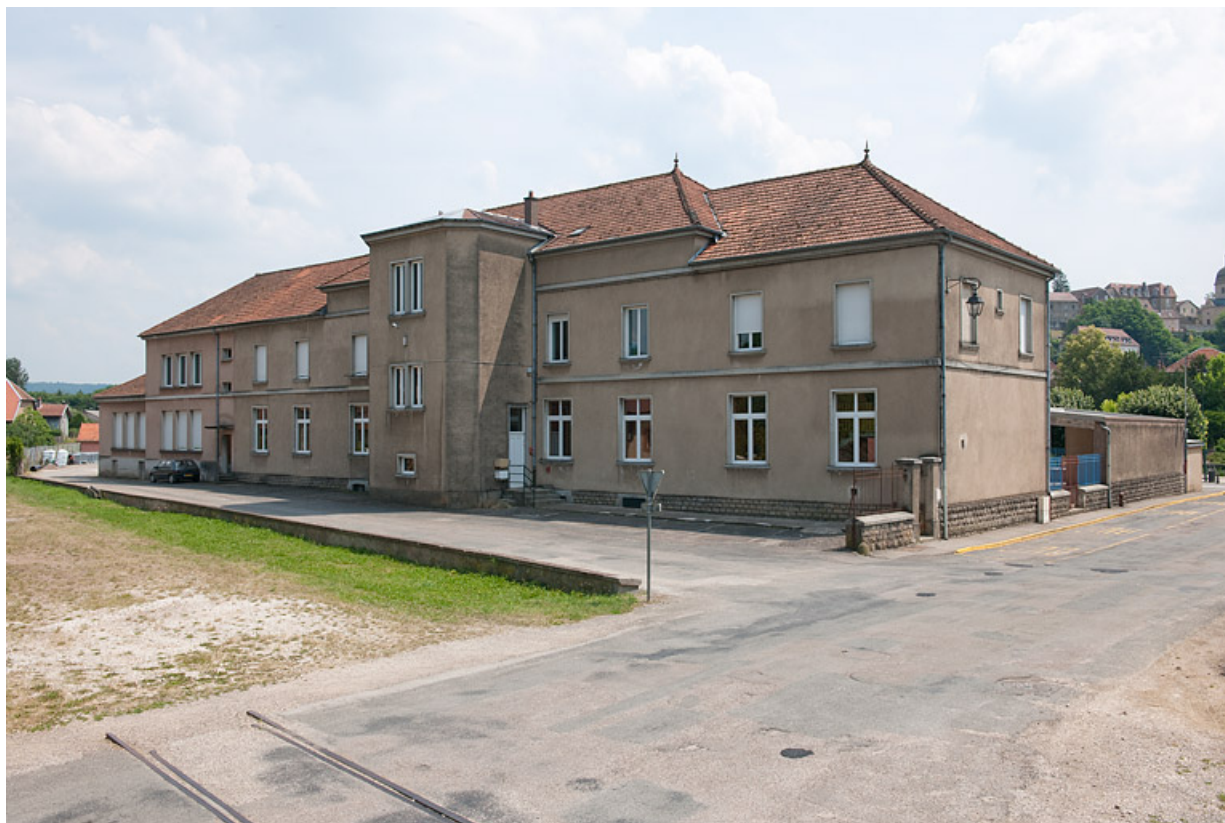
N° de l'illustration : 20102501088NUC4A

**Façade postérieure.**
