GROUPE SCOLAIRE

Bourgogne-Franche-Comté, Doubs
Rougemont
rue Léon Belz

Dossier IA25000774 réalisé en 2010
Auteur(s) : Liliane Hamelin, Christophe Jacques

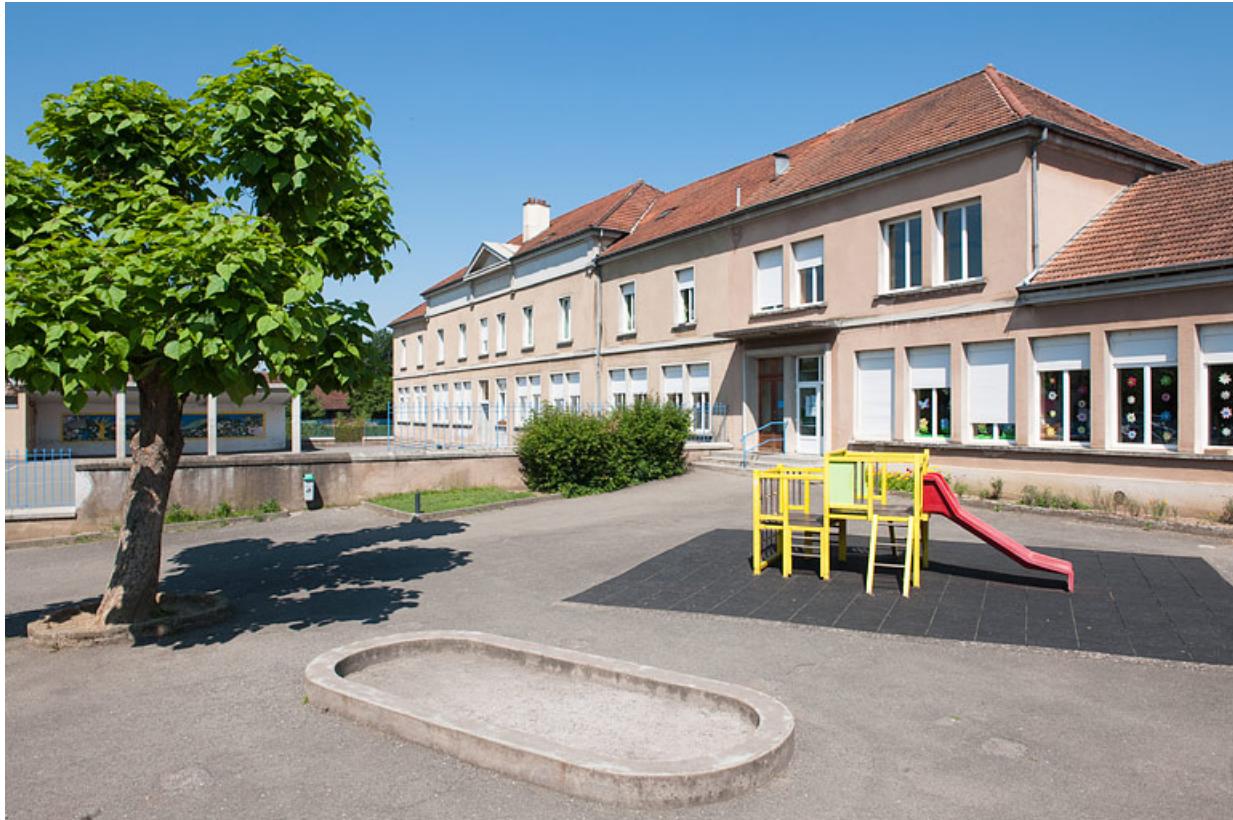
N° de l'illustration : 20102501086NUC4A

Vue de trois quart droit de la façade antérieure depuis la cour de récréation.
25, Rougemont rue Léon Belz

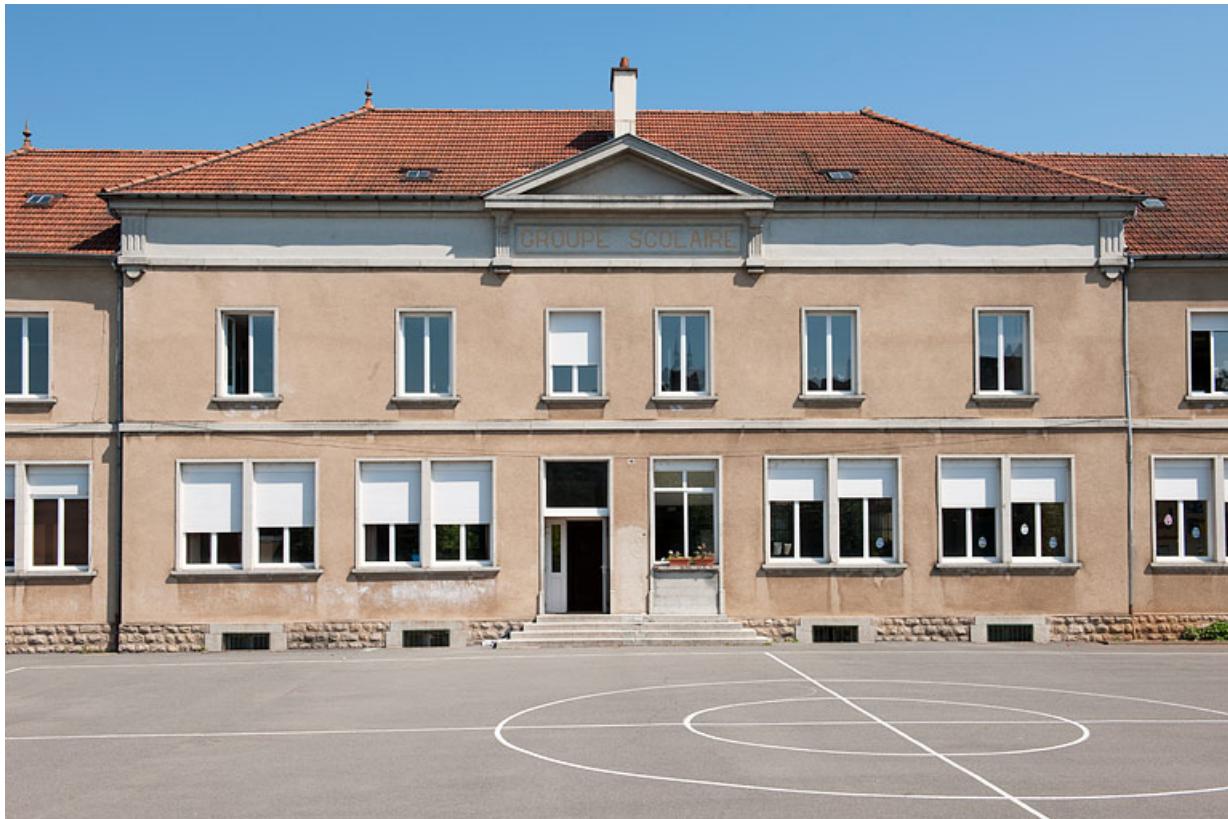
N° de l'illustration : 20102501085NUC4A

Vue de l'avant-corps.

L'édifice est conçu en pierre artificielle (bouchardée par endroits) avec un soubassement en pierre apparente. Il présente un plan rectangulaire symétrique avec un large avant-corps central surhaussé par un léger attique (marqué de l'inscription "groupe scolaire") qui supporte un fronton triangulaire, au centre de la composition. Le vocabulaire architectural utilisé est volontiers classicisant : corniches, bandeau soulignant les niveaux, consoles, fronton et attique, mais le traitement accuse une sobriété et une économie de moyens certaines. Le bâtiment comporte un sous-sol, un étage carré et un étage de comble,

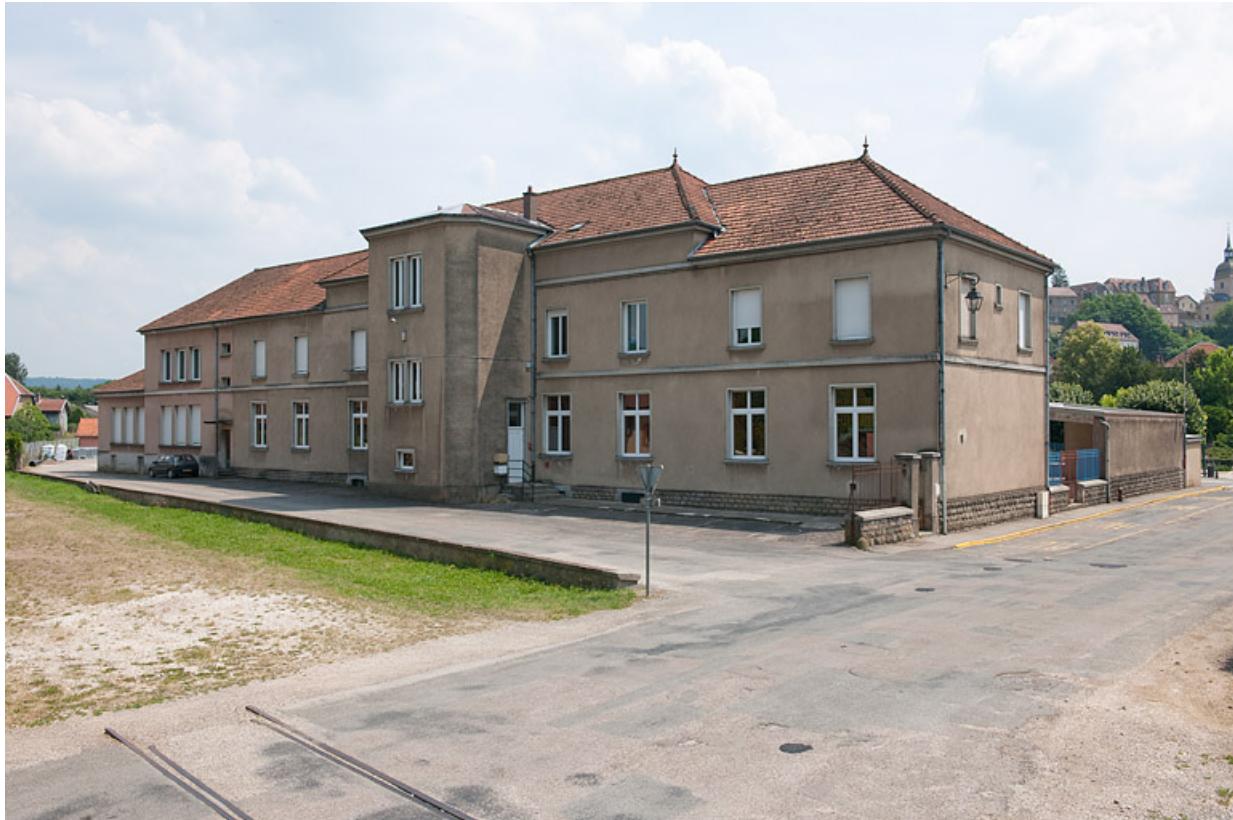
N° de l'illustration : 20102501088NUC4A

Façade postérieure.

coiffés par un toit à longs pans, croupes et tuiles mécaniques. Les dessentes sont assurées par un escalier dans-oeuvre à retours et par un escalier hors-oeuvre contenu dans un corps adossé à la façade postérieure et coiffé d'un toit métallique à croupe polygonale.
