## ENSEMBLE DE DEUX MAISONS

Bourgogne-Franche-Comté, Doubs  
Rougemont  
5-7 avenue de la Gare

Dossier IA25000817 réalisé en 2010  
Auteur(s) : Liliane Hamelin, Christophe  
Jacques

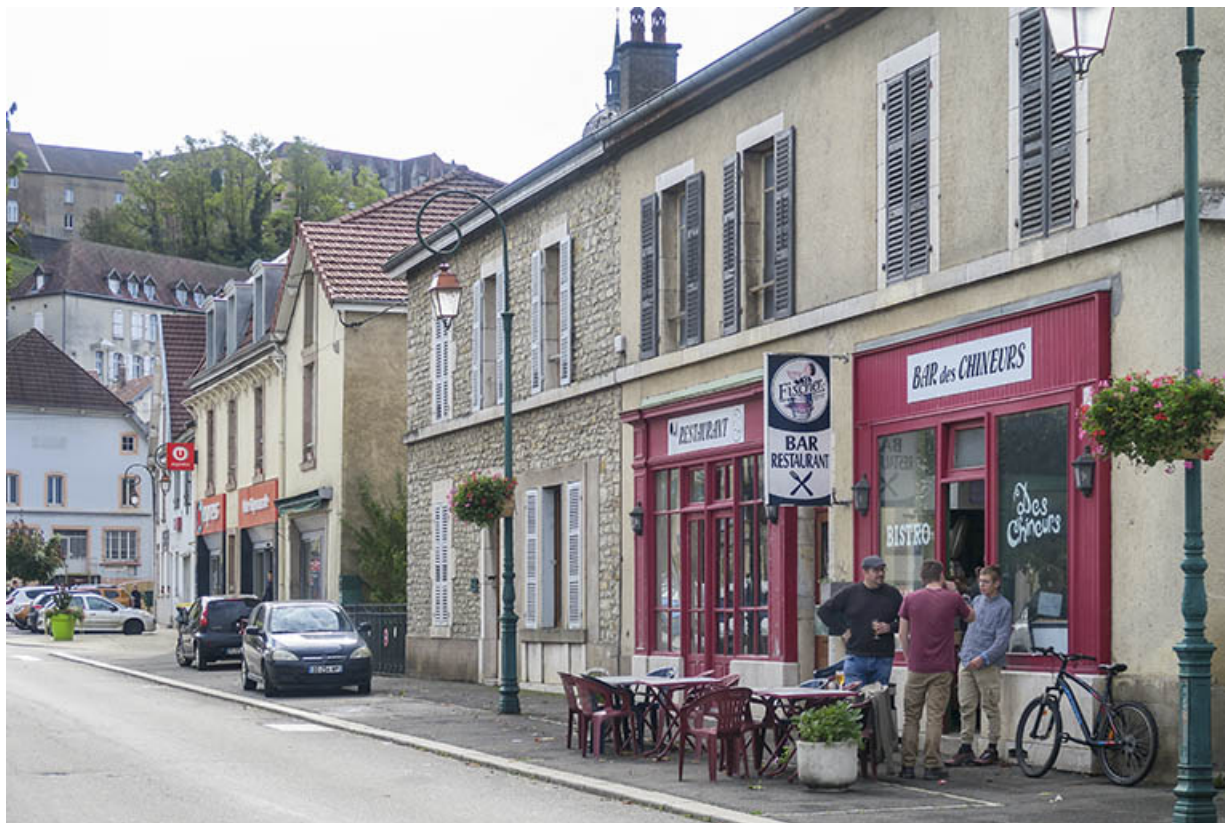
N° de l'illustration : 20222500389NUC2A

**Vue d'ensemble, de trois quarts droite.**

Ces deux maisons abritaient chacune deux logements. L'une est restée habitation, la seconde accueille au rez-de-chaussée un café-restaurant, qui se signale par une devanture en bois peint. Les murs sont en moellons, enduits au n° 7 et laissés apparents au n° 5. Un bandeau plat sépare les baies du rez-de-chaussée et du 1er étage ; les encadrements de baies sont en brique sur la façade postérieure et sur l'élévation latérale droite. Le toit à longs pans et croupes est couvert de tuiles mécaniques.

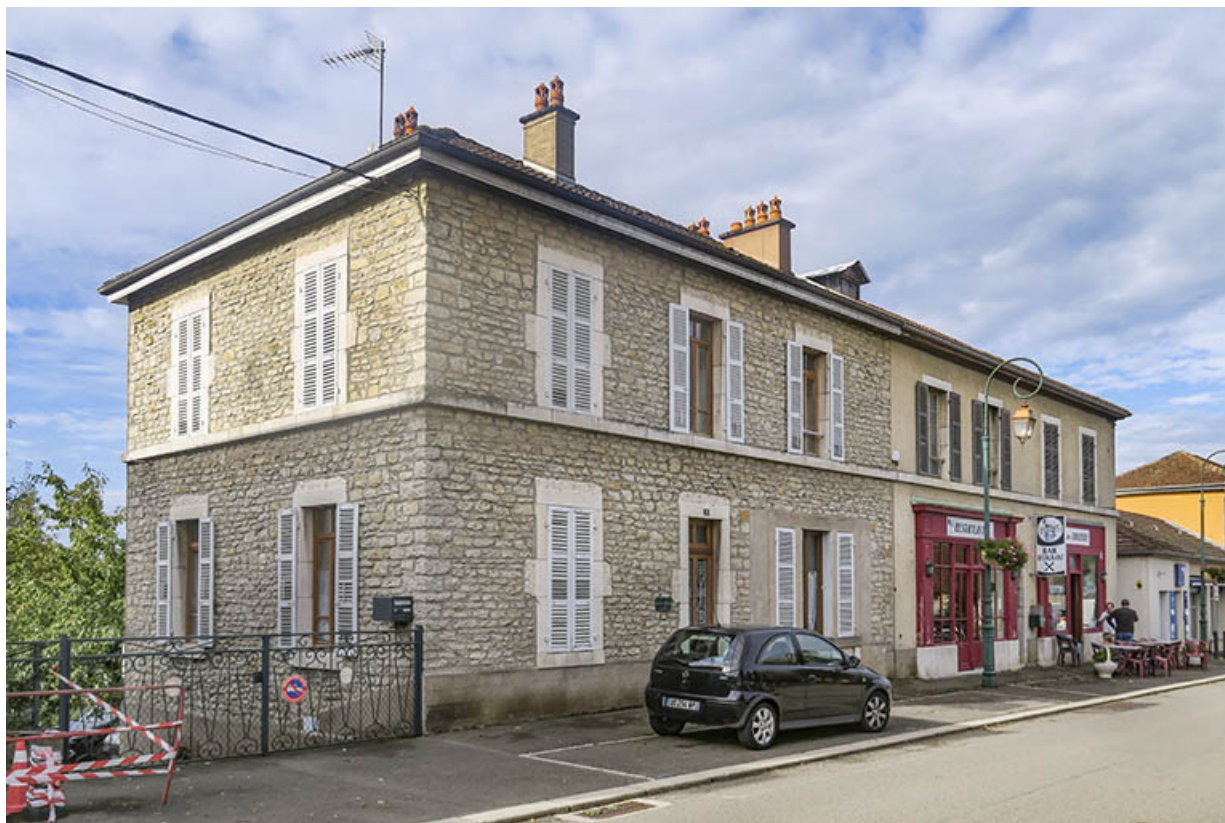
N° de l'illustration : 20222500387NUC2A

**Vue d'ensemble, de trois quarts gauche.**

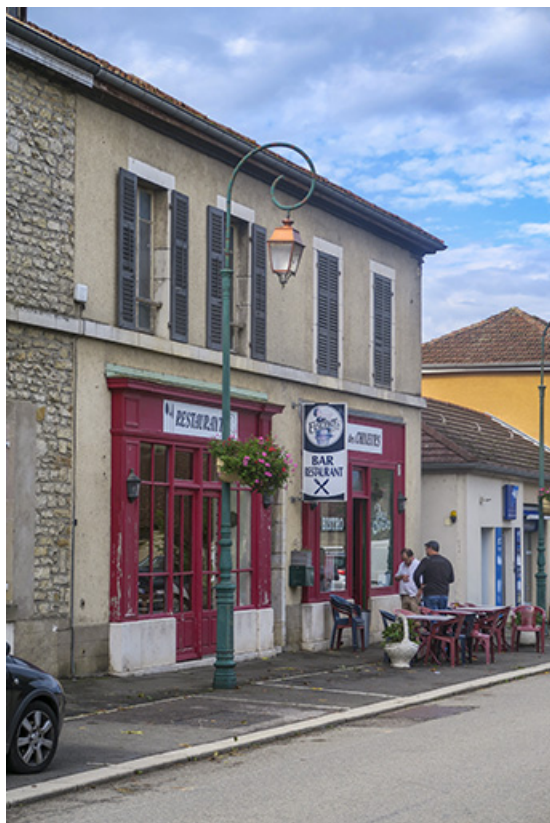
N° de l'illustration : 20222500388NUC2A

**Maison de droite (actuel café-restaurant).**
