ATELIER DE DÉCOLLETAGE GANGUIN

Bourgogne-Franche-Comté, Doubs
Besançon
11 rue Larmet

Dossier IA25000823 réalisé en 2008 revu en
2009

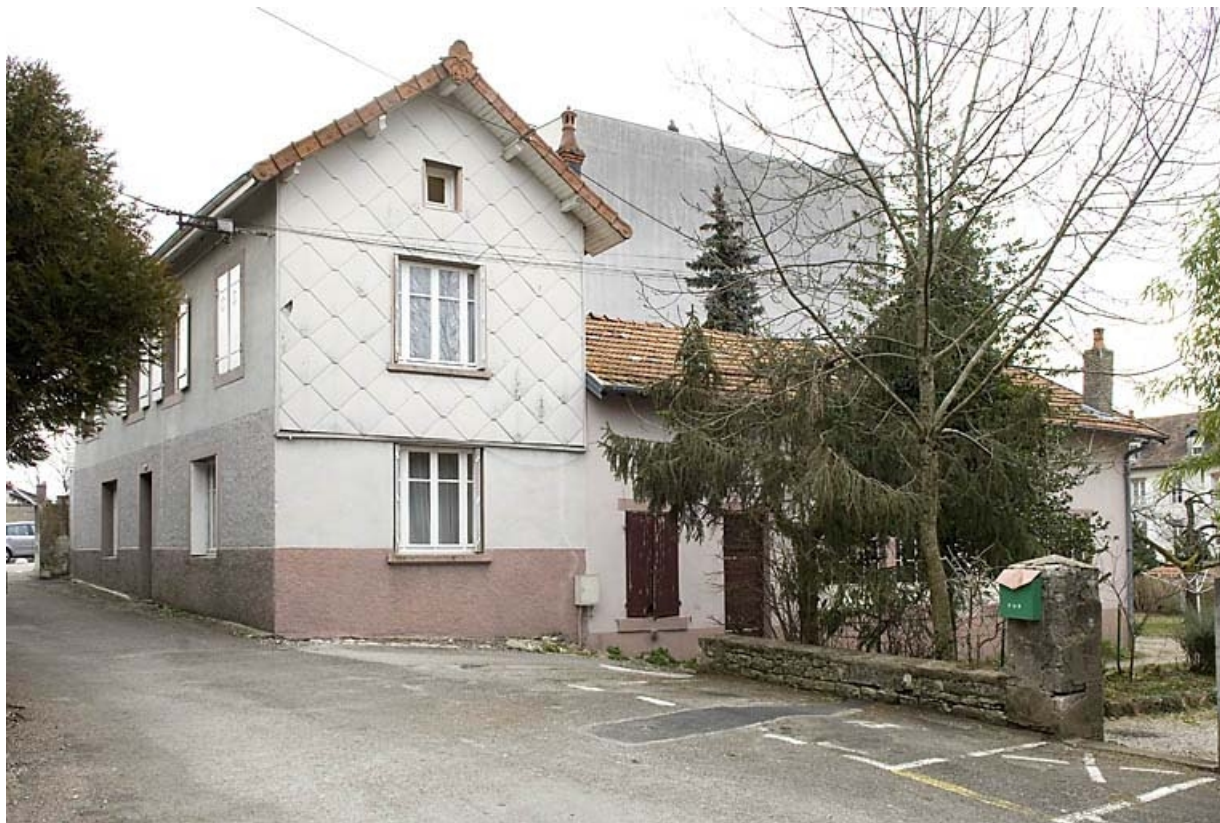
N° de l'illustration : 20082500057NUC2A

Vue d'ensemble depuis la rue Larmet : logement et atelier de fabrication.

Construit en rez-de-chaussée, l'atelier de fabrication est couvert d'un toit à longs pans en tuile mécanique. Un petit bureau était installé à gauche de la porte d'entrée. Bâti en retour d'angle le long de la rue Larmet, le logement comprend un étage carré.

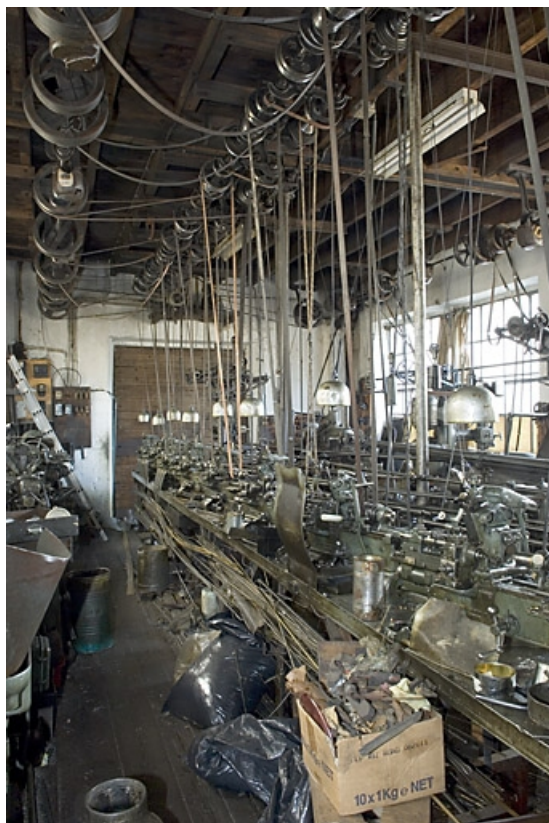
N° de l'illustration : 20082500025NUC2A

Vue intérieure de l'atelier de fabrication depuis le nord.

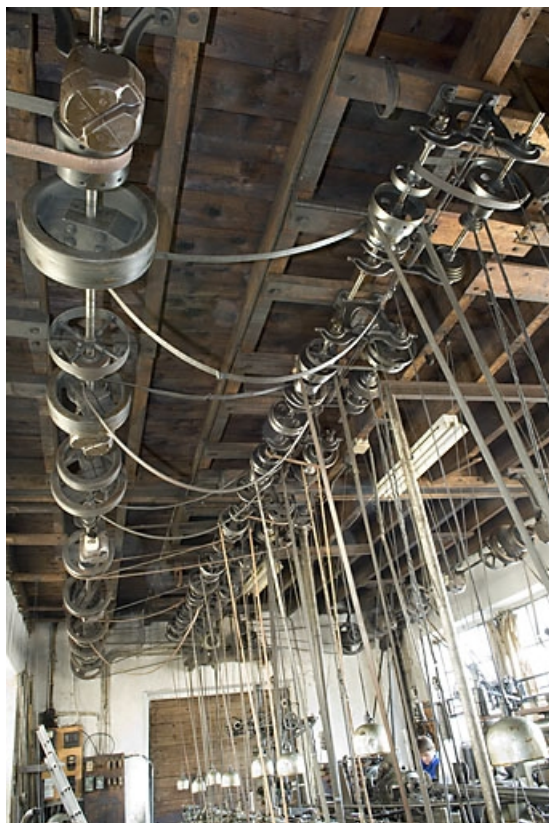
N° de l'illustration : 20082500028NUC2A

Système de transmission.

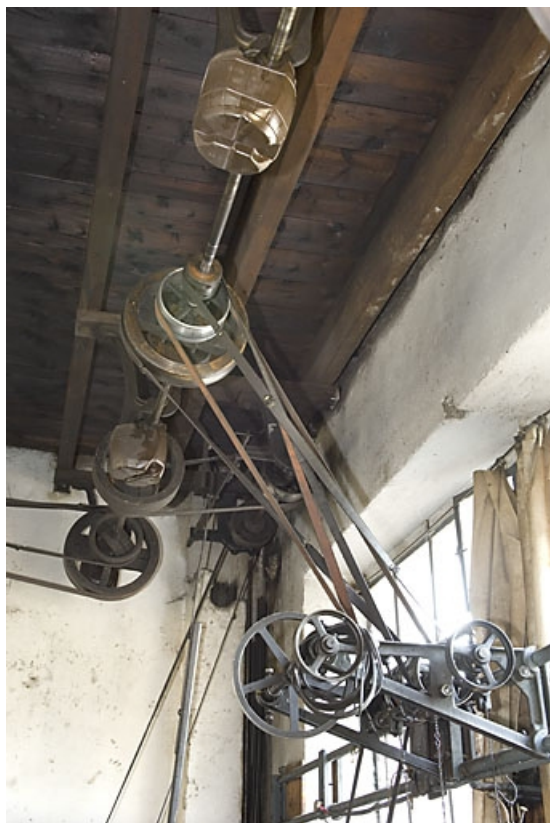
N° de l'illustration : 20082500045NUC2A

Arbre et console de transmission du tour horizontal (C).
25, Besançon, 11 rue Larmet

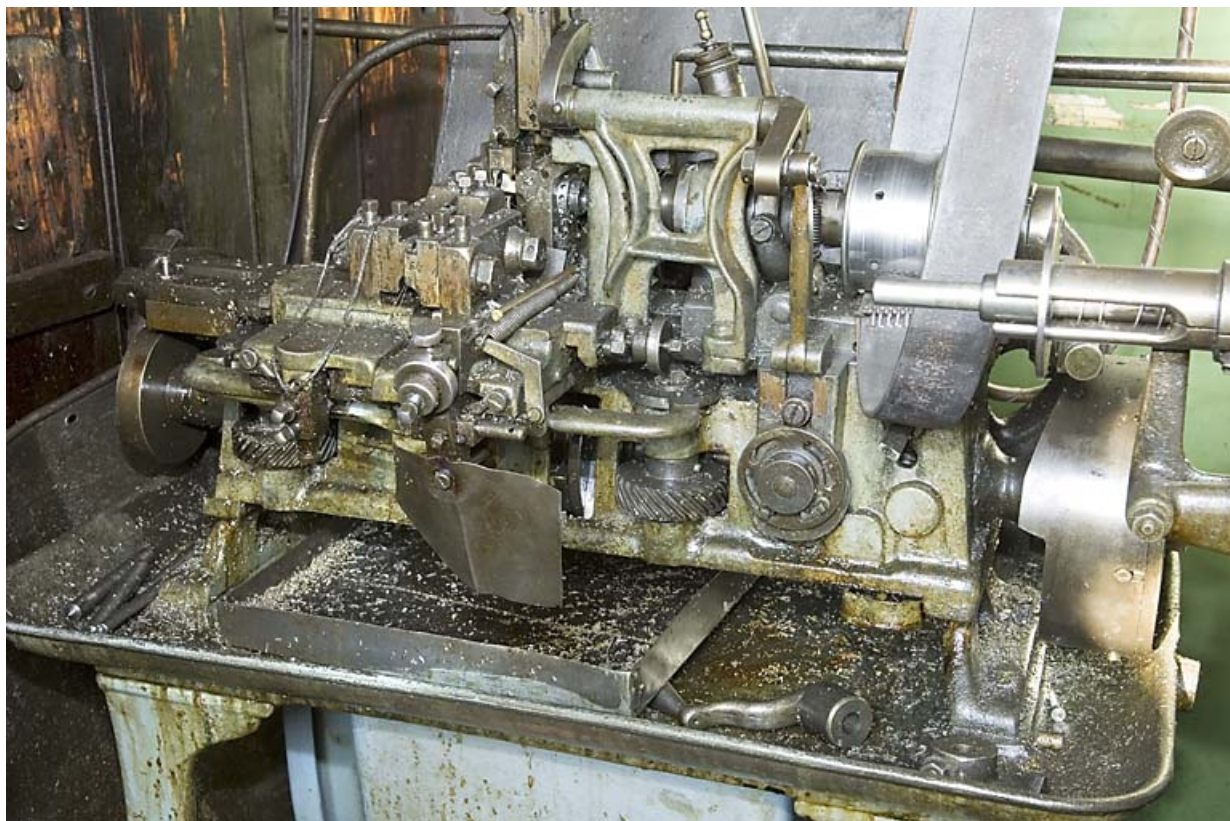
N° de l'illustration : 20082500055NUC2A

Tour à décolleter Beldi (L).
25, Besançon, 11 rue Larmet

Tour à décolleter Beldi (L). Détail.

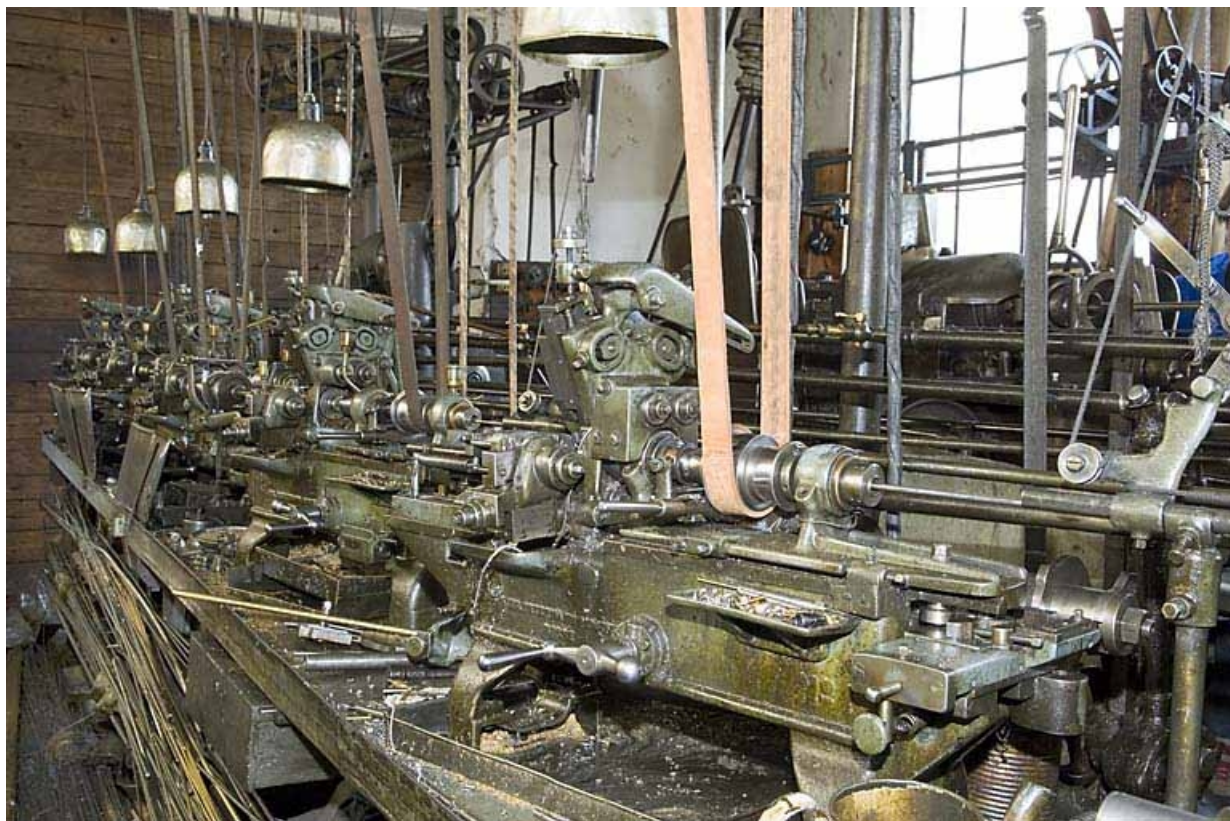
N° de l'illustration : 20082500024NUC2A

Série de tours à décolleter Petermann (M).
25, Besançon, 11 rue Larmet

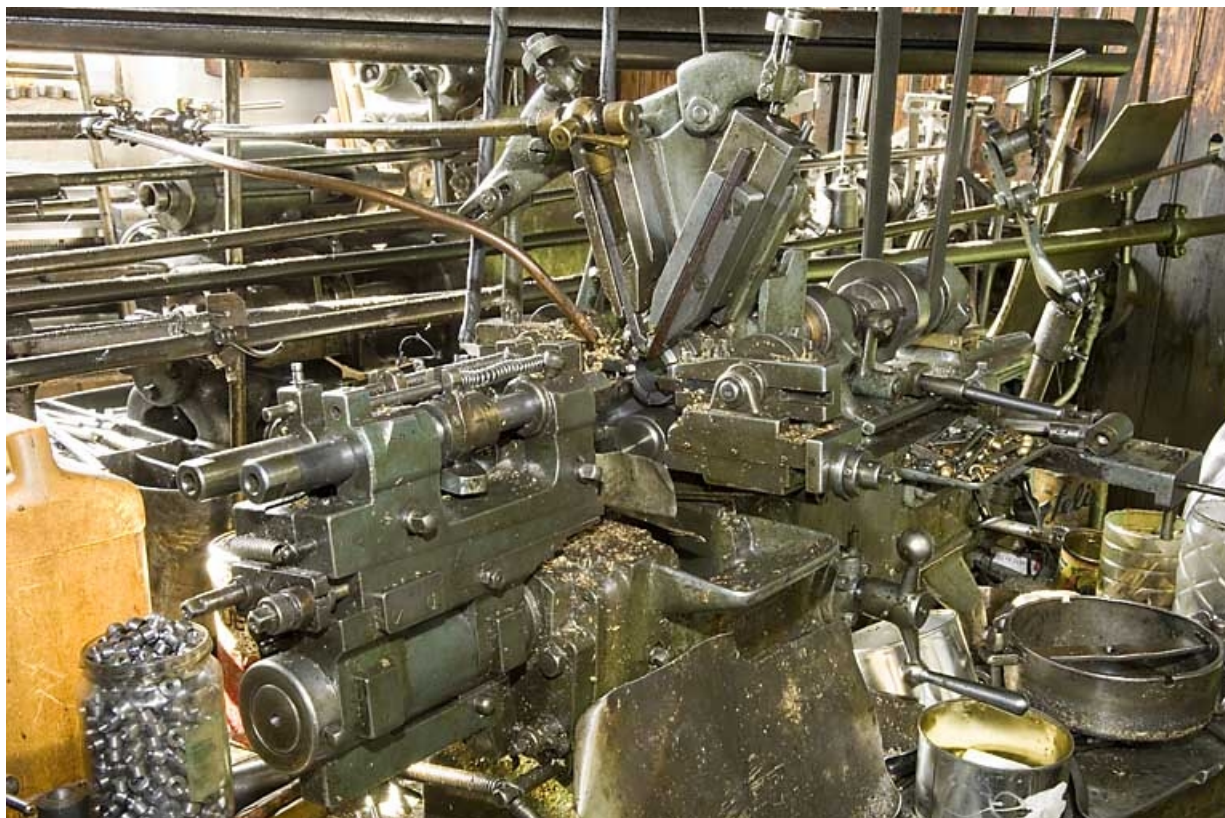
N° de l'illustration : 20082500034NUC2A

Détail d'un tour à décolleter Petermann (M).
25, Besançon, 11 rue Larmet
