## ATELIER DE DÉCOLLETAGE GANGUIN

Bourgogne-Franche-Comté, Doubs  
 Besançon  
 11 rue Larmet

Dossier IA25000823 réalisé en 2008 revu en  
 2009

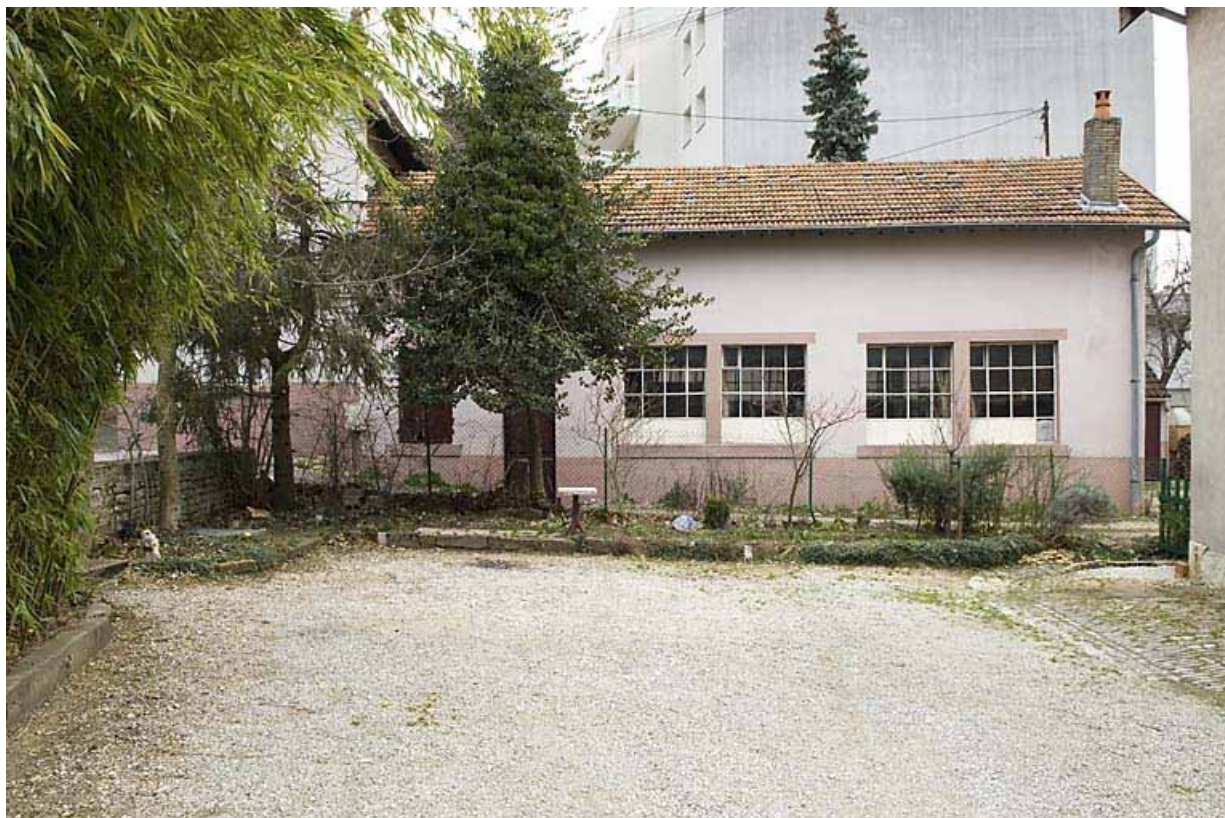
N° de l'illustration : 20082500058NUC2A

**Façade ouest de l'atelier de fabrication.**

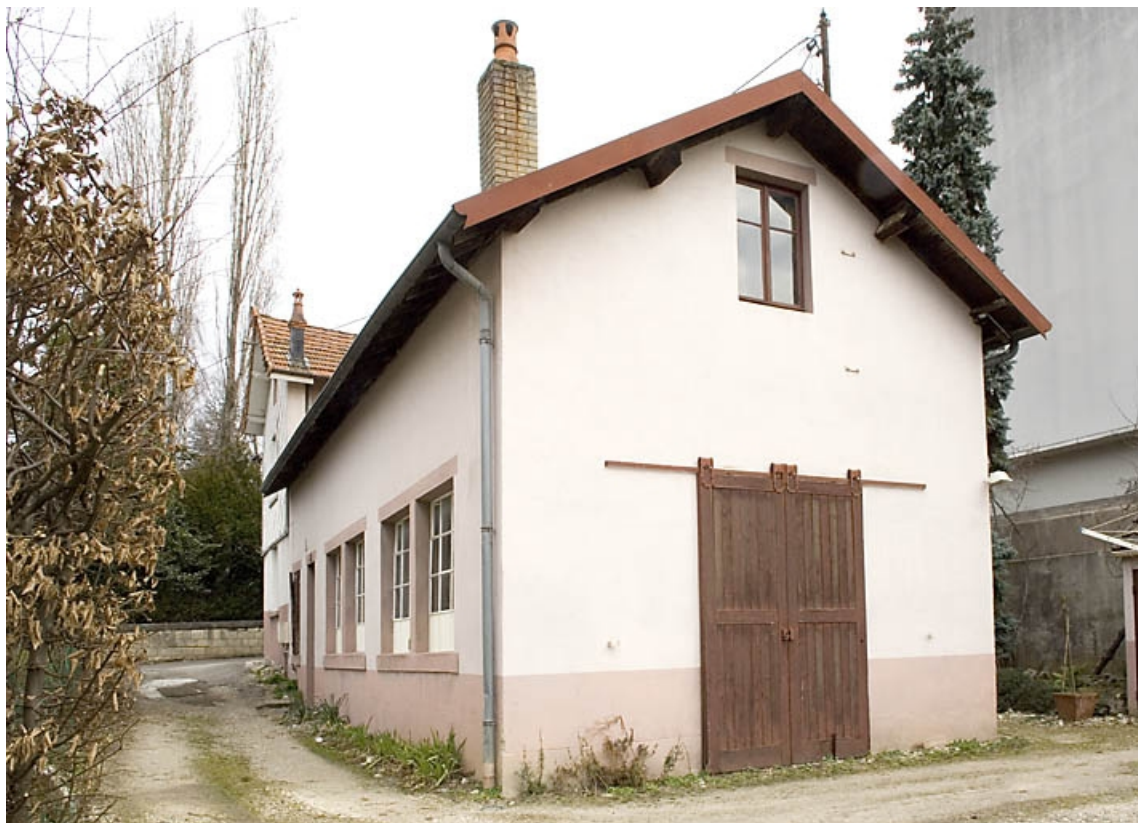
N° de l'illustration : 20082500060NUC2A

**Atelier de fabrication vu depuis le sud-ouest.**  
25, Besançon, 11 rue Larmet

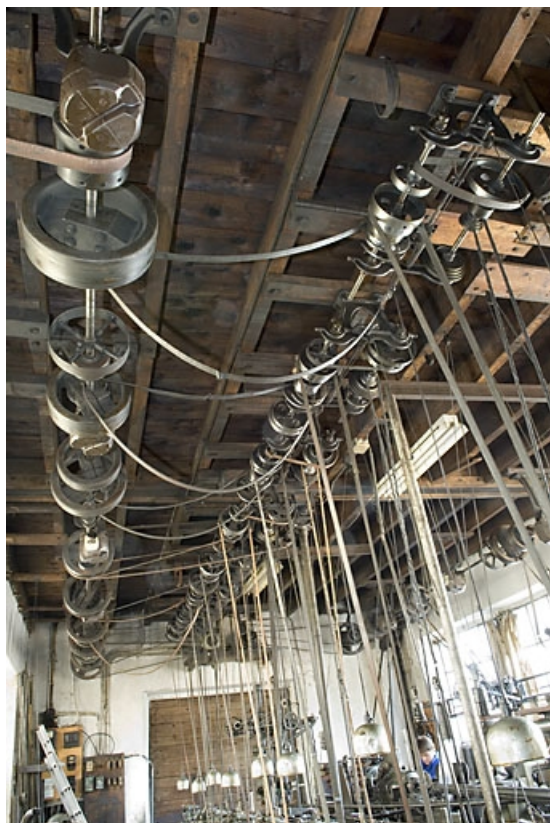
N° de l'illustration : 20082500028NUC2A

**Système de transmission.**

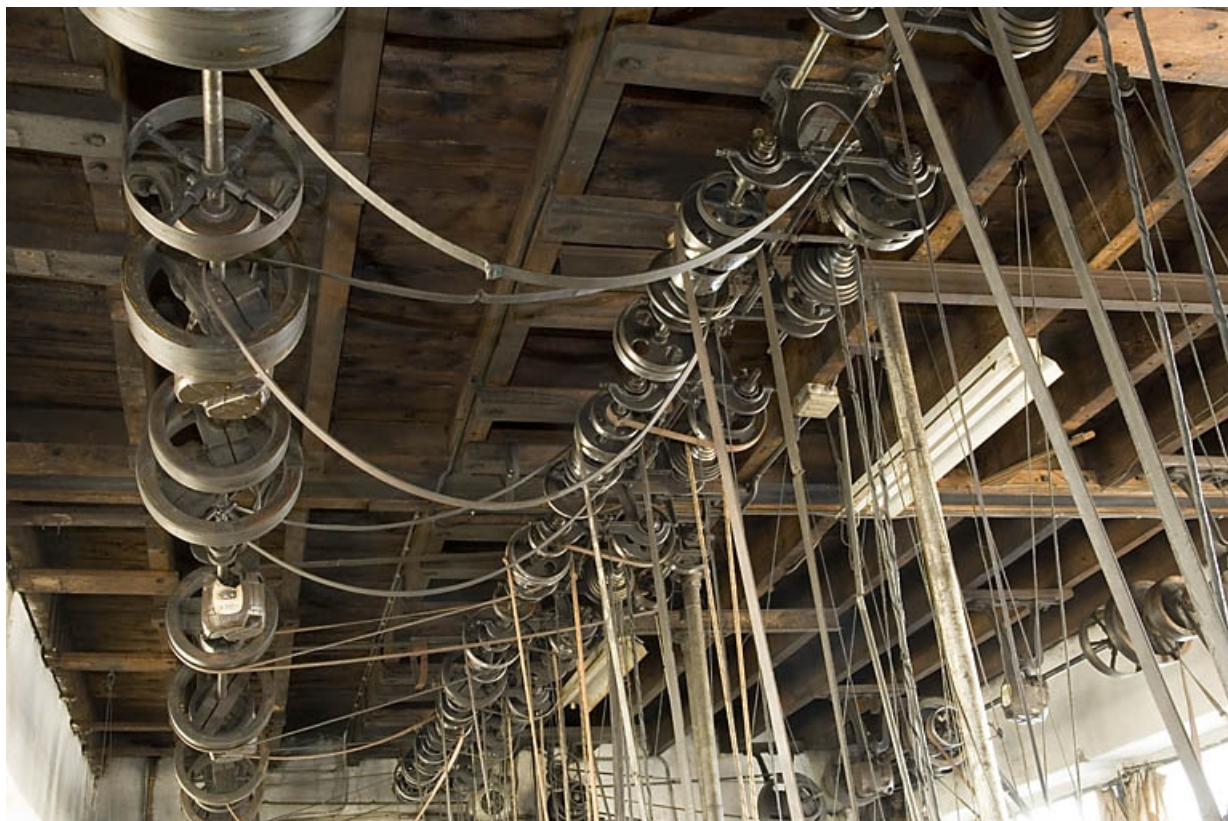
N° de l'illustration : 20082500026NUC2A

**Poulies et courroies en cuir du système de transmission.**

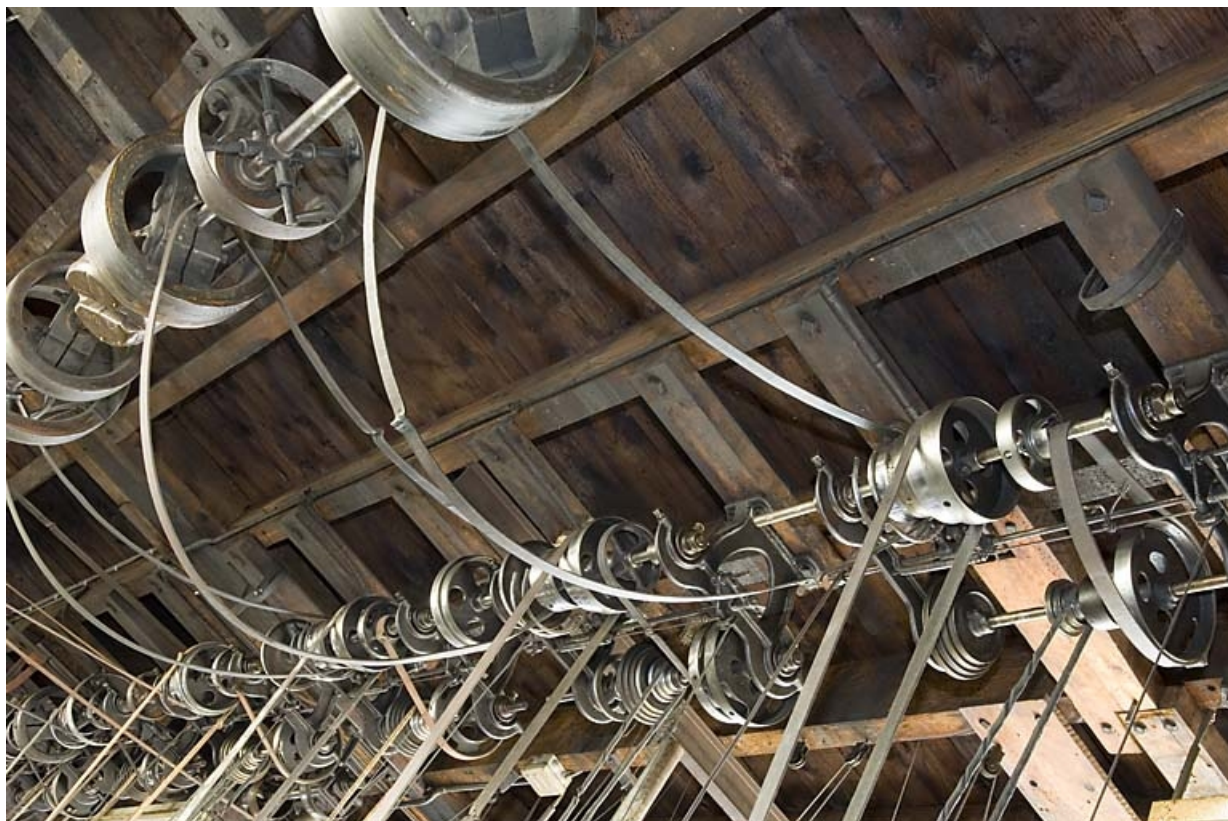
N° de l'illustration : 20082500027NUC2A

**Les arbres de transmission équipés des poulies et des courroies.**  
25, Besançon, 11 rue Larmet

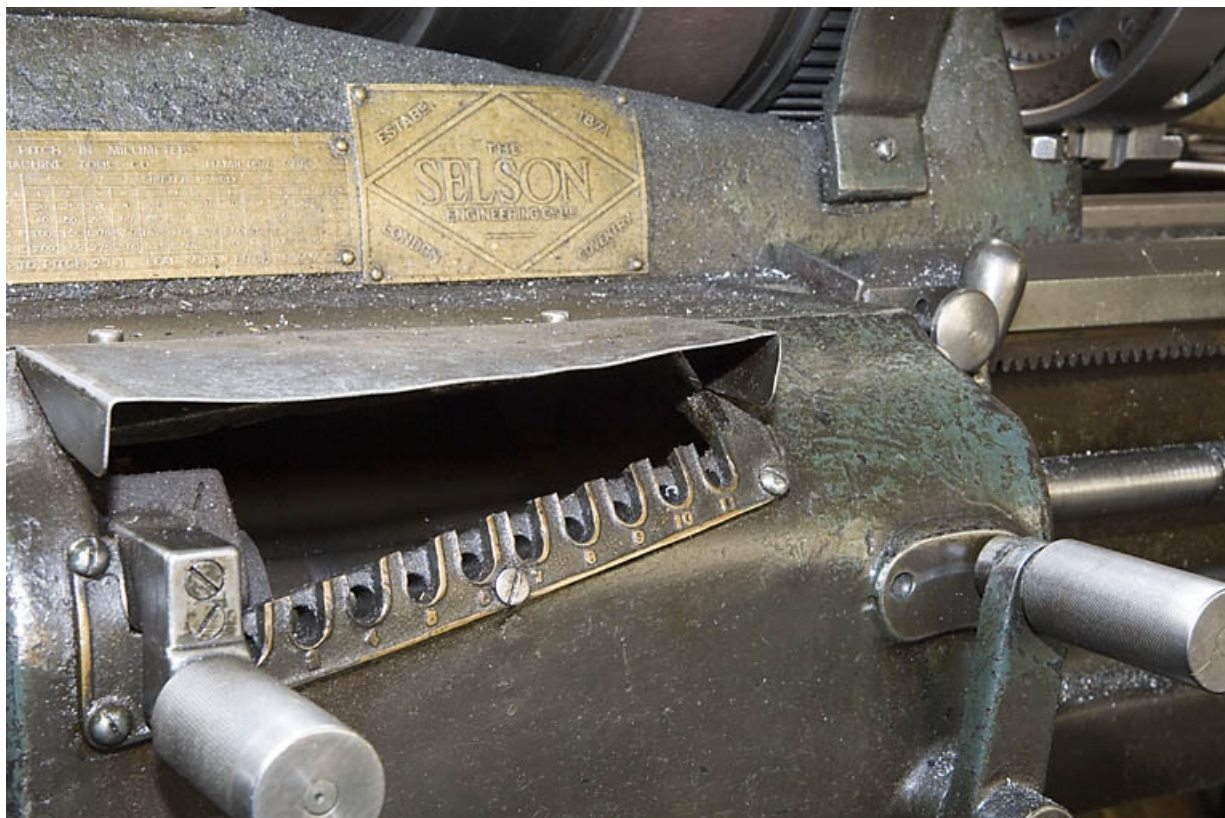
N° de l'illustration : 20082500050NUC2A

**Tour horizontal parallèle Selson (A). Détail de la boîte de vitesses.**  
25, Besançon, 11 rue Larmet

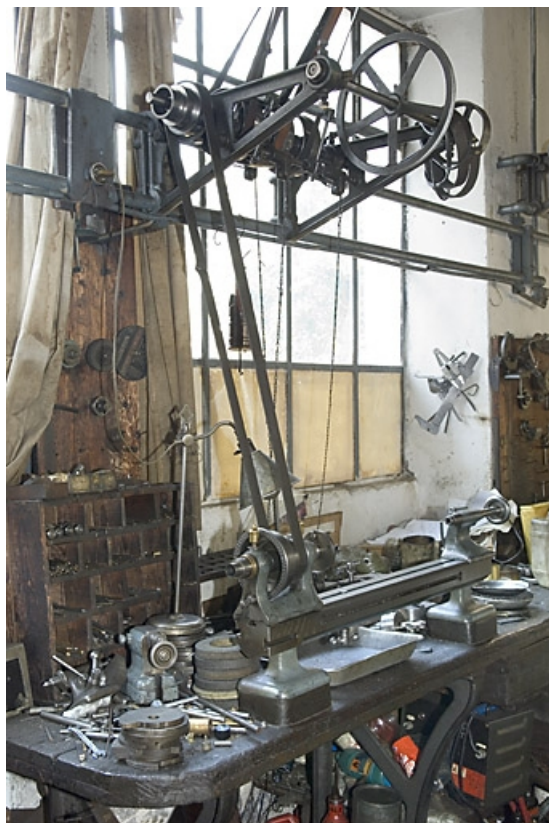
N° de l'illustration : 20082500041NUC2A

**Tour horizontal Waltham (B) et sa transmission.**

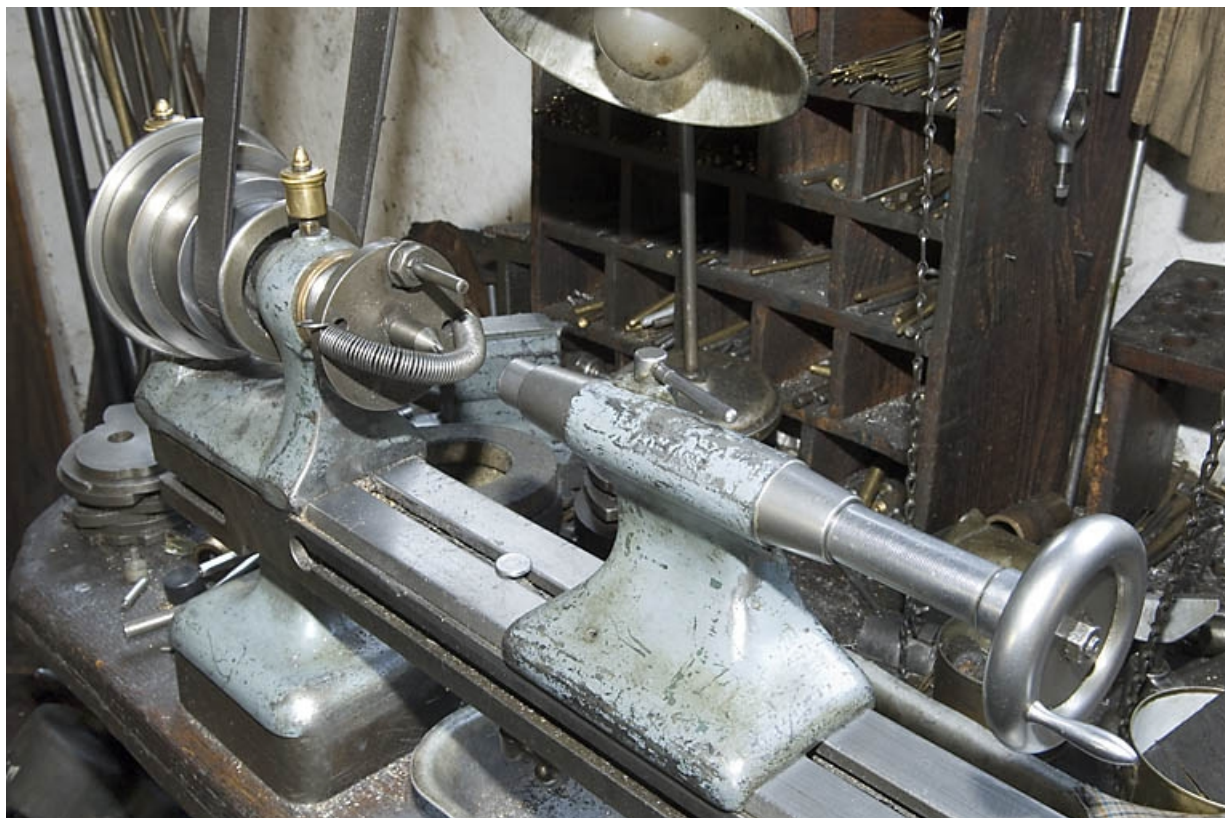
N° de l'illustration : 20082500042NUC2A

**Tour horizontal Waltham (B). Détail de la poupée fixe et de la poupée mobile.**  
25, Besançon, 11 rue Larmet

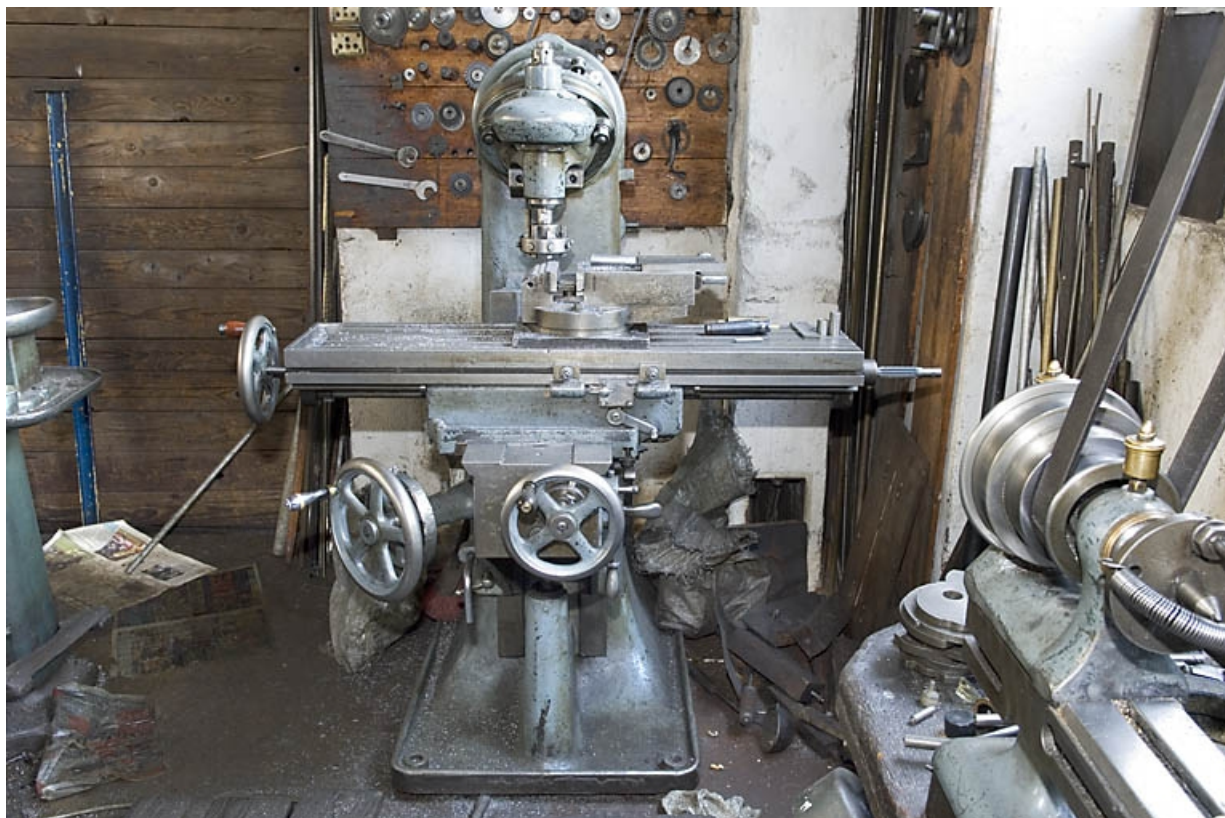
N° de l'illustration : 20082500043NUC2A

**Fraiseuse Huré (D).**

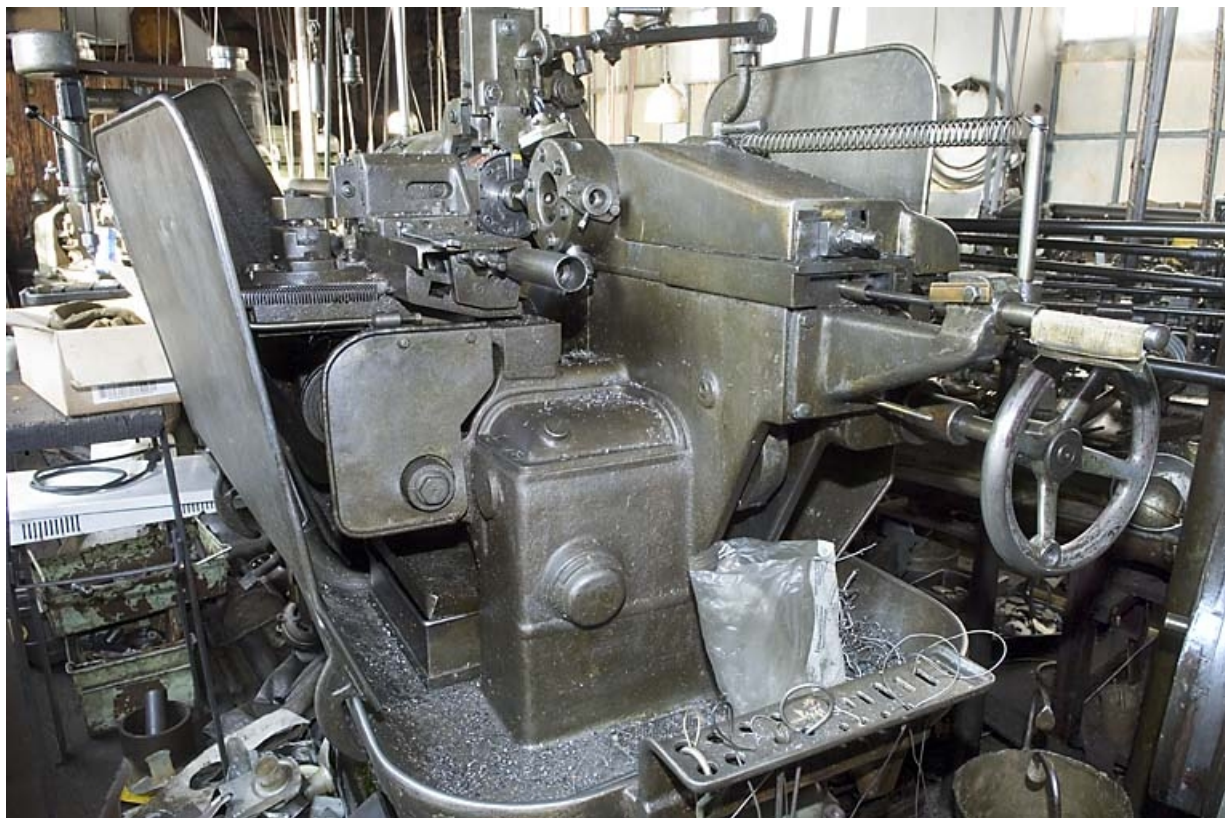
N° de l'illustration : 20082500054NUC2A

**Tour horizontal Tarex (Tar 42) (H).**  
25, Besançon, 11 rue Larmet

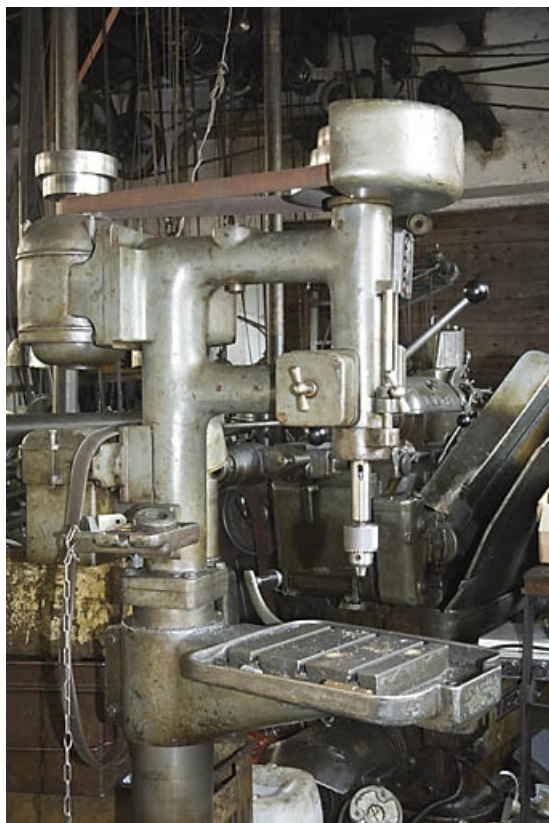
N° de l'illustration : 20082500047NUC2A

**Perceuse à colonne (I) : vue rapprochée.**

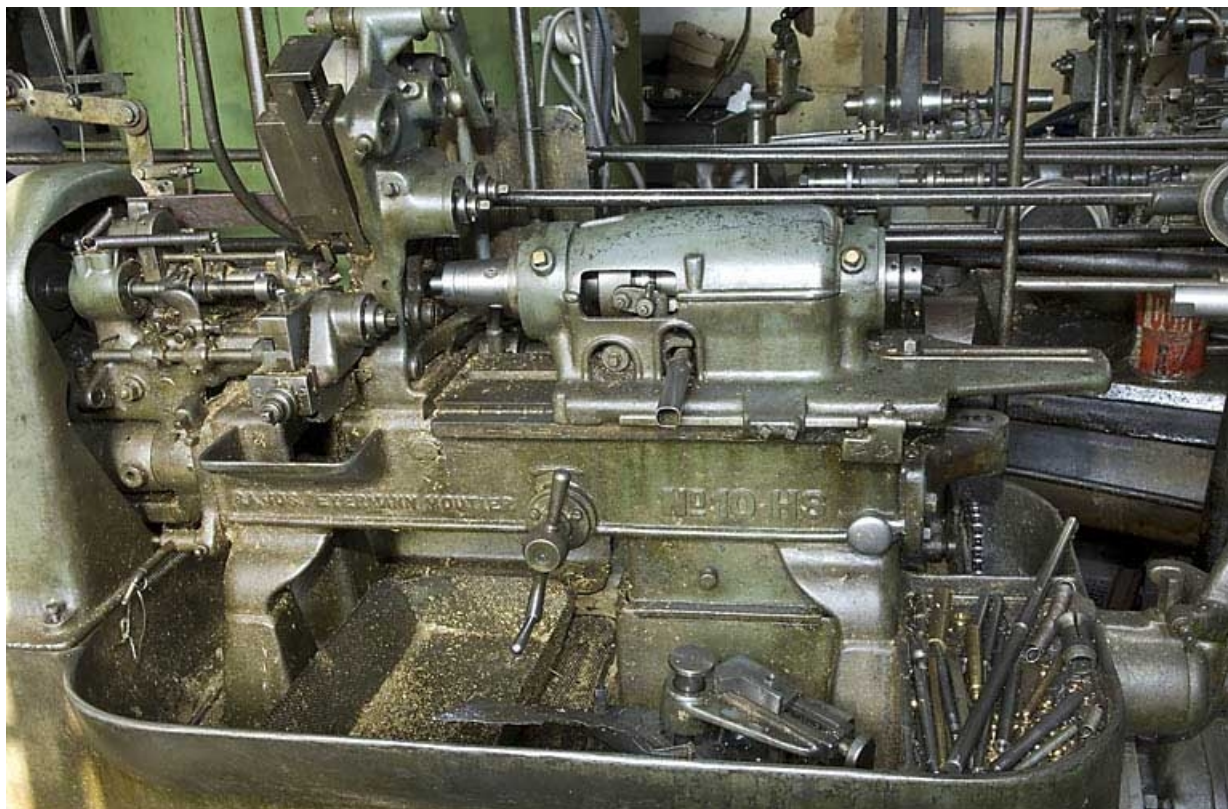
N° de l'illustration : 20082500022NUC2A

**Tour à décolleter 10 HS Jos. Petermann (K).**  
25, Besançon, 11 rue Larmet

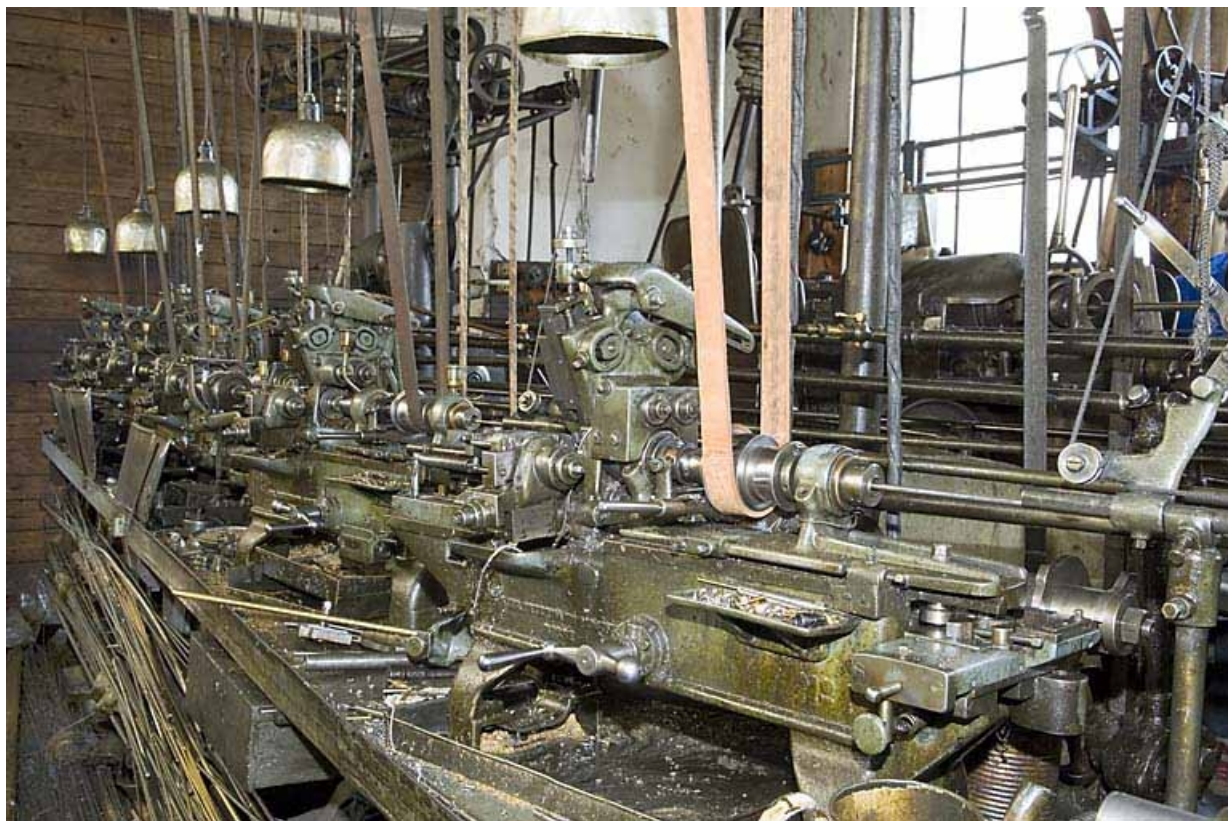
N° de l'illustration : 20082500024NUC2A

**Série de tours à décolleter Petermann (M).**  
25, Besançon, 11 rue Larmet

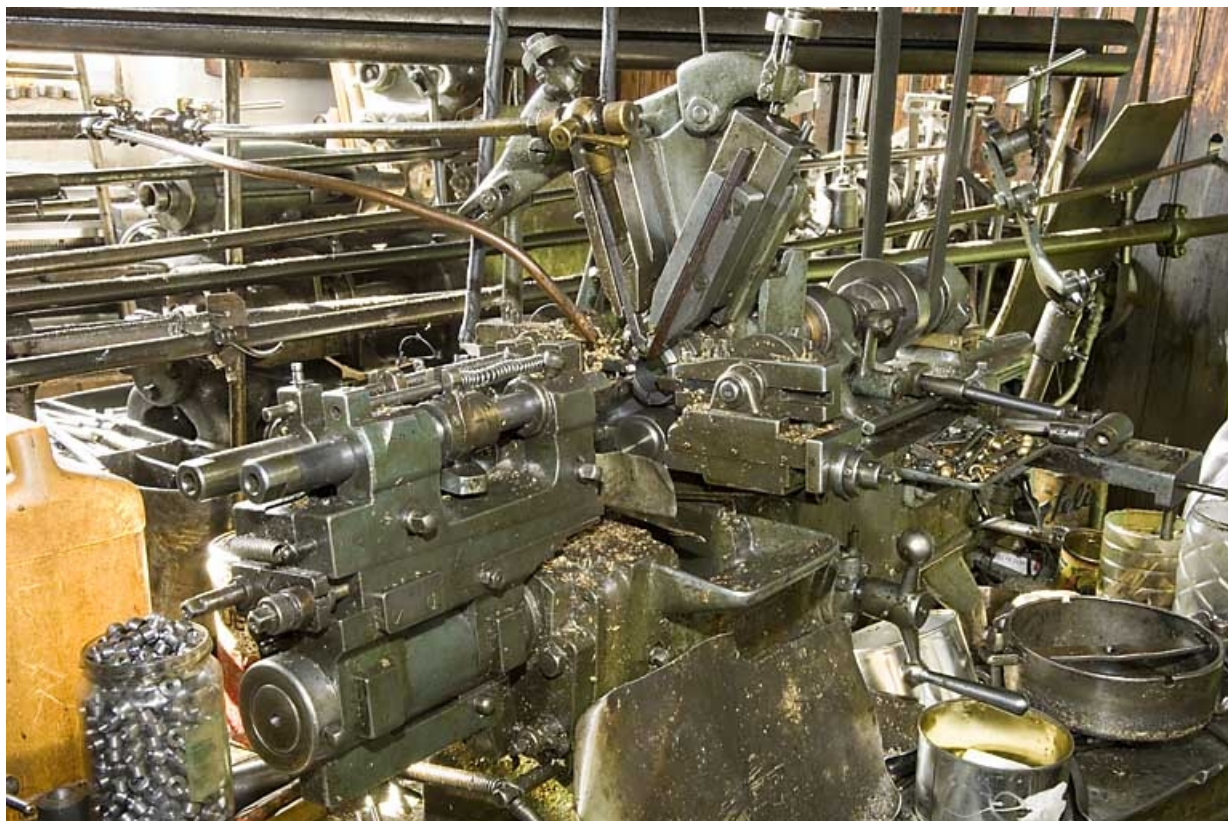
N° de l'illustration : 20082500034NUC2A

**Détail d'un tour à décolleter Petermann (M).**  
25, Besançon, 11 rue Larmet

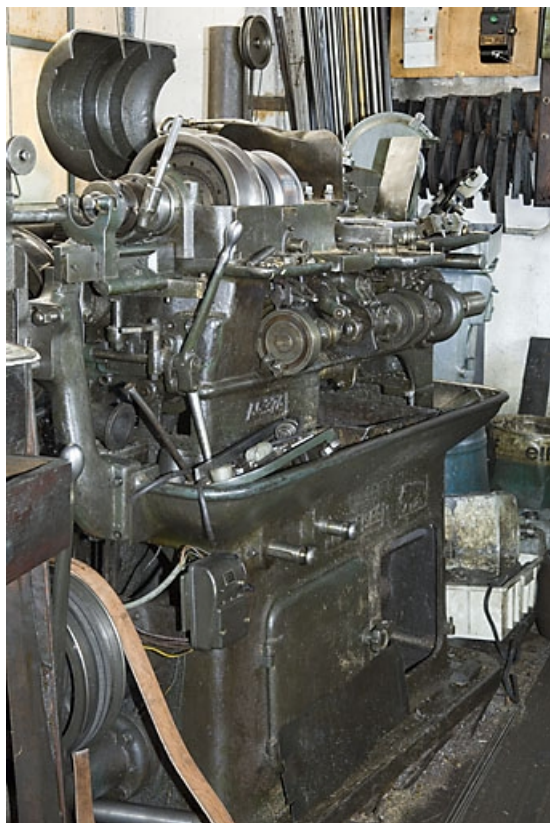
N° de l'illustration : 20082500036NUC2A

**Tour à décolleter Loewe & Co (N).**

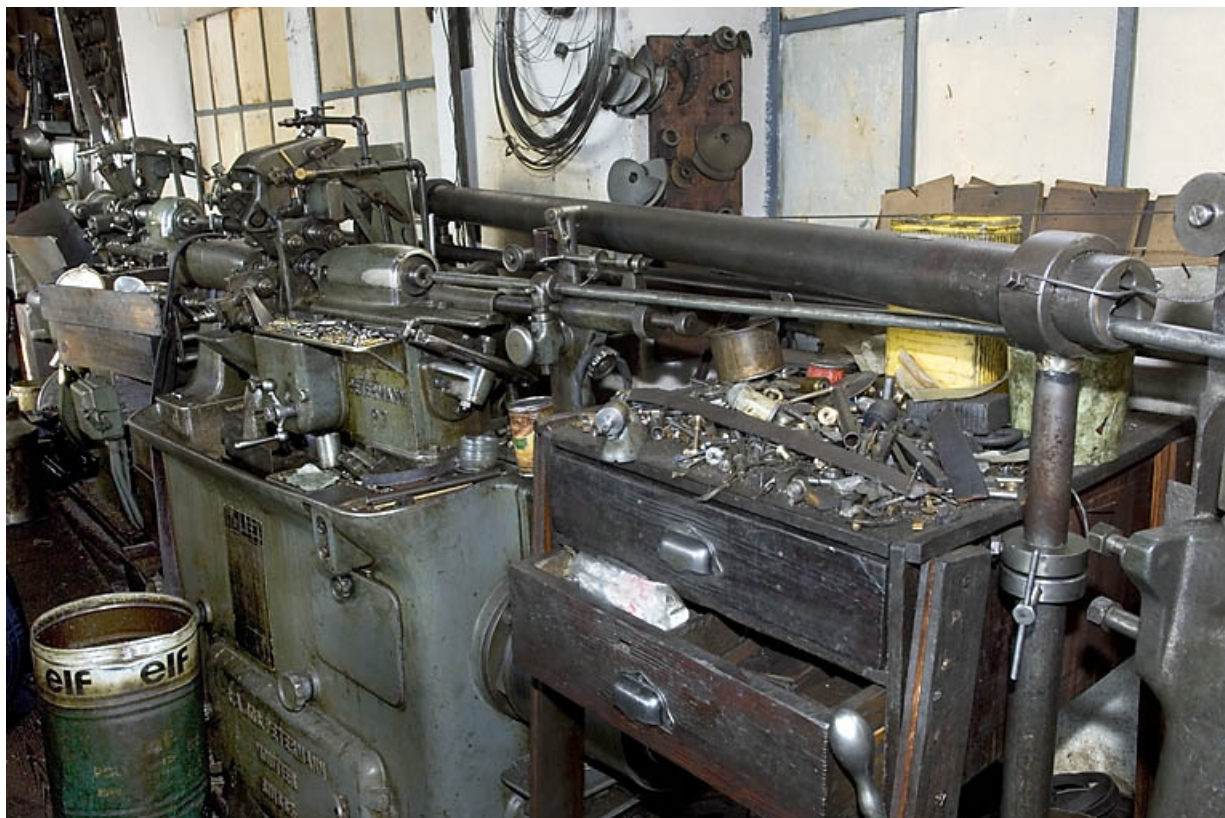
N° de l'illustration : 20082500038NUC2A

**Tours à décolleter Petermann (O) et André Bechler (P).**  
25, Besançon, 11 rue Larmet

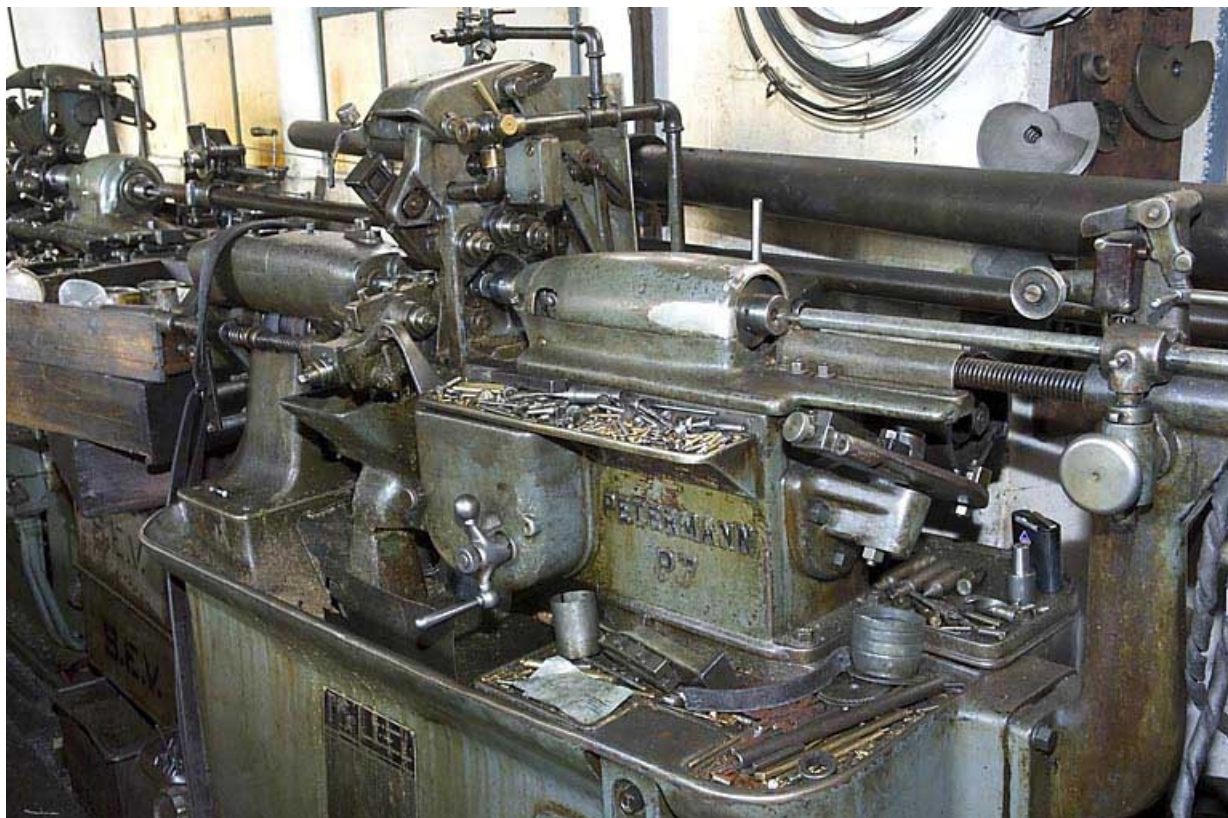
N° de l'illustration : 20082500039NUC2A

**Tour à décolleter P 7 Petermann (O).**  
25, Besançon, 11 rue Larmet

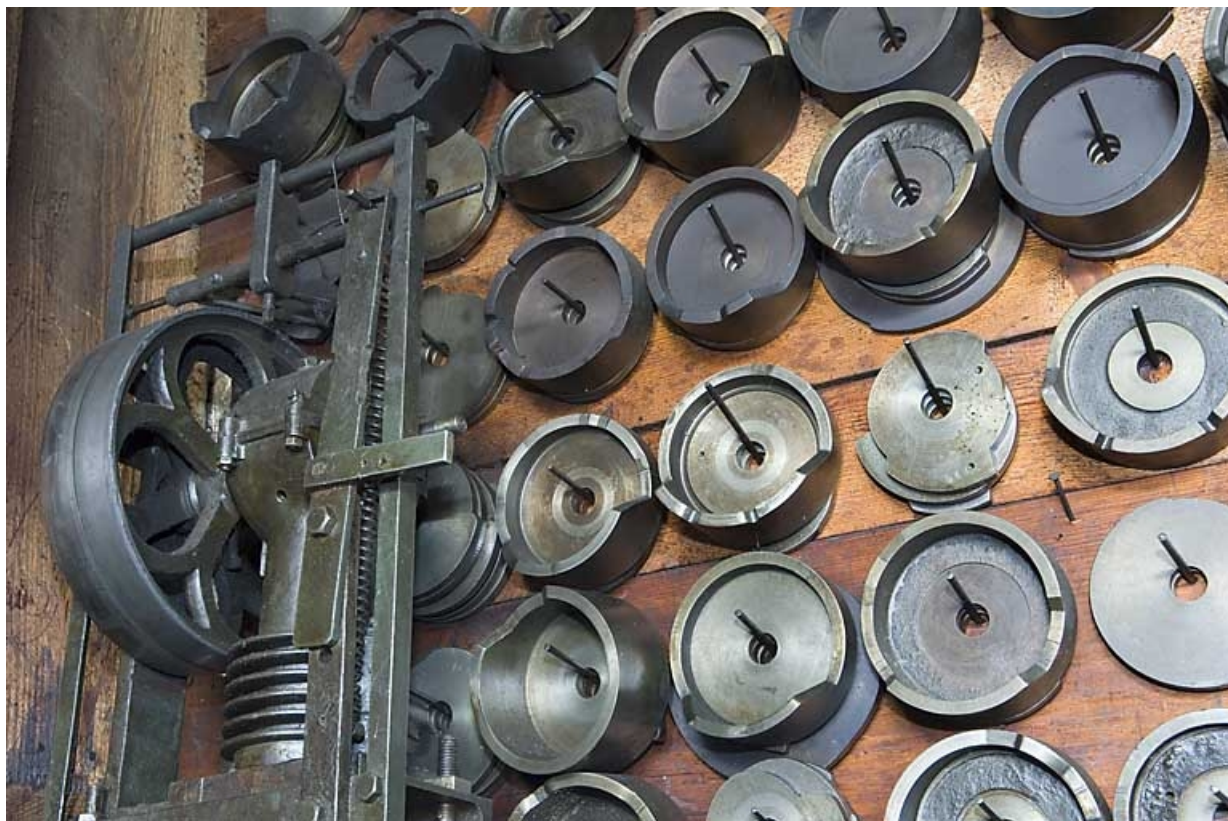
N° de l'illustration : 20082500040NUC2A

**Matrices.**

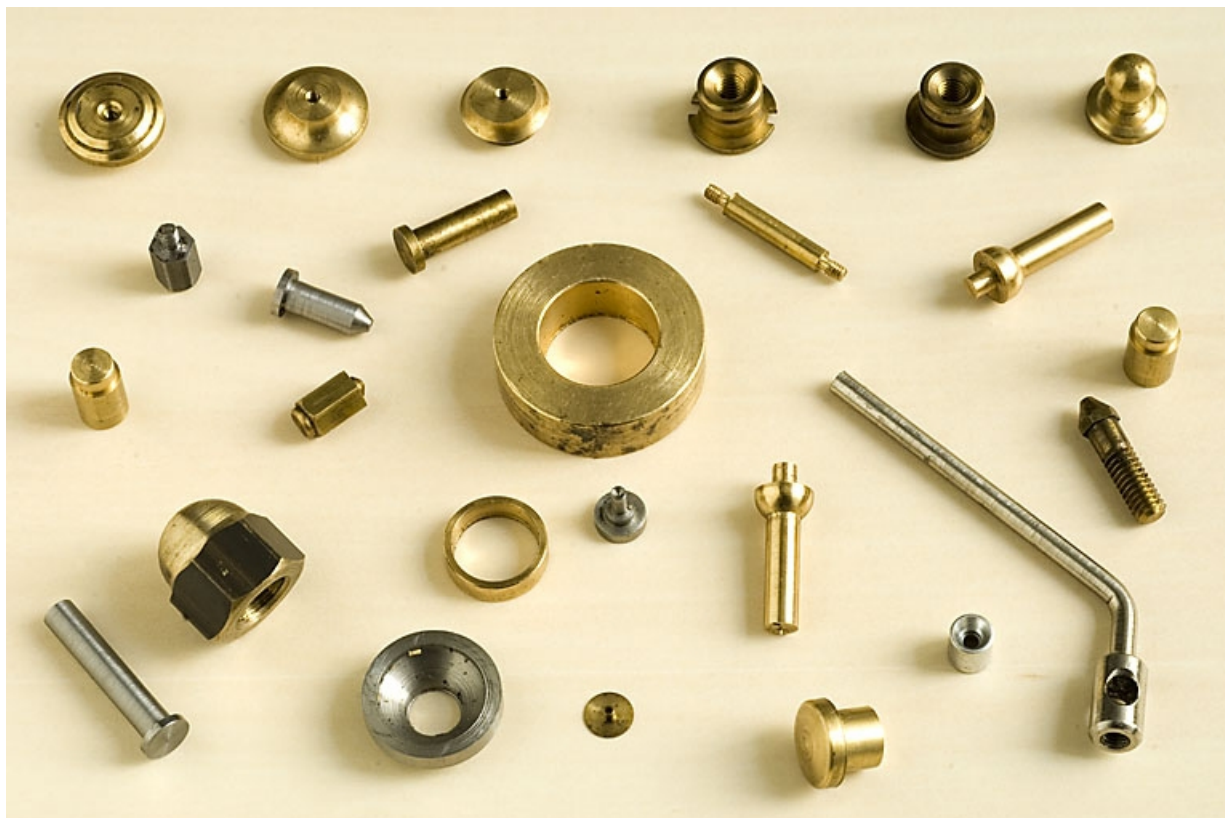
N° de l'illustration : 20082500061NUC2A

**Produits décolletés.**
