# **MAISON DE MÉDECIN**

Bourgogne-Franche-Comté, Doubs Rougemont 19 route de Besançon

Dossier IA25000825 réalisé en 2010 Auteur(s) : Liliane Hamelin, Christophe Jacques

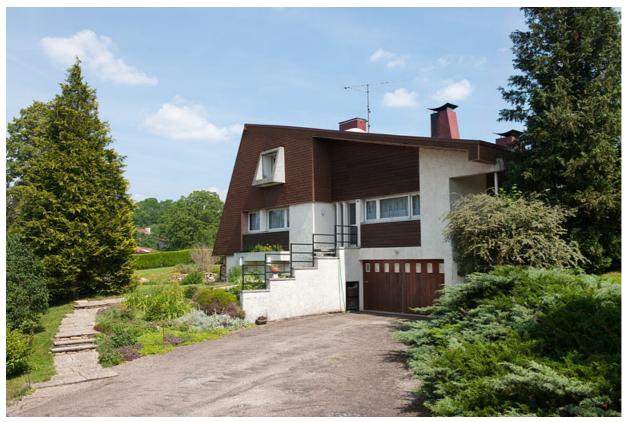
N° de l'illustration : 20102501114NUC4A

Vue générale de la façade antérieure, route de Besançon.

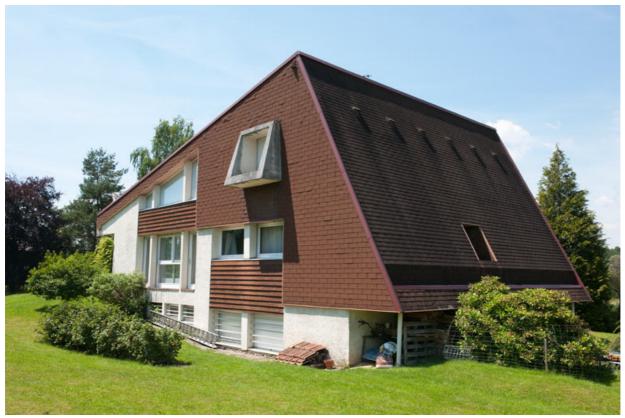
N° de l'illustration : 20102501112NUC4A

Façade postérieure vue de trois-quarts droit.

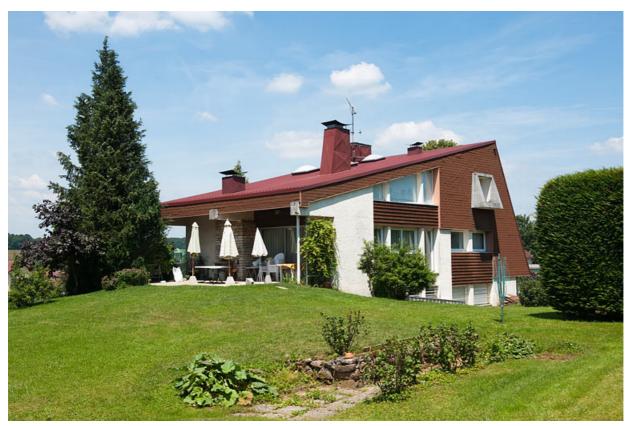
N° de l'illustration : 20102501113NUC4A

Façade postérieure vue de trois-quarts gauche

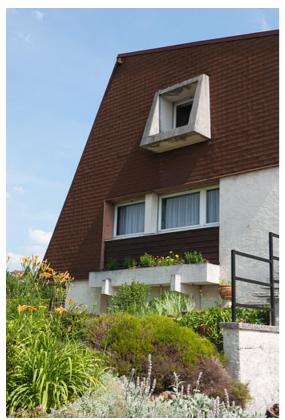
N° de l'illustration : 20102501115NUC4A

**Détail : baies de la façade antérieure.** 25, Rougemont, 19 route de Besançon

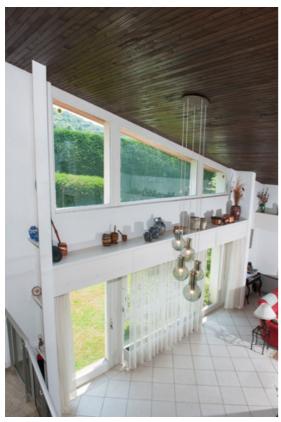
N° de l'illustration : 20102501116NUC4A

Vue générale du séjour depuis la mezzanine. 25, Rougemont, 19 route de Besançon

idéalement au sud et à l'ouest, est un vaste volume ouvert montant de fond, aux murs blancs et au plafond lasuré marron foncé. Dans sa partie la plus développée, cette pièce atteint 7 mètres de hauteur conférant au lieu lumière et espace. L'escalier (à garde-corps en verre et profilés d'aluminium) situé dans le séjour mène à une mezzanine réservée aux invités. Un dégagement éclairé de manière zénithale par deux skydômes (lanterneaux) donne accès aux deux chambres, à la salle de bains, aux toilettes, à un petit bureau et à un local d'archives. La décoration murale est bien dans l'esprit des "Seventies" : la palette chromatique est axée sur le marron, l'orange, le beige et le vert. Parmi les tapisseries murales, nous trouvons des papiers peints au décor cinétique caractéristique de l'Op Art (salles de travail), plusieurs sortes de motifs floraux stylisés aux couleurs vives (chambres et salle d'attente) ou encore des motifs géométriques (vagues, cercles) dans l'esprit de créateurs tel Verner Panton.
