## MAISON DE MÉDECIN

Bourgogne-Franche-Comté, Doubs  
Rougemont  
19 route de Besançon

Dossier IA25000825 réalisé en 2010  
Auteur(s) : Liliane Hamelin, Christophe Jacques

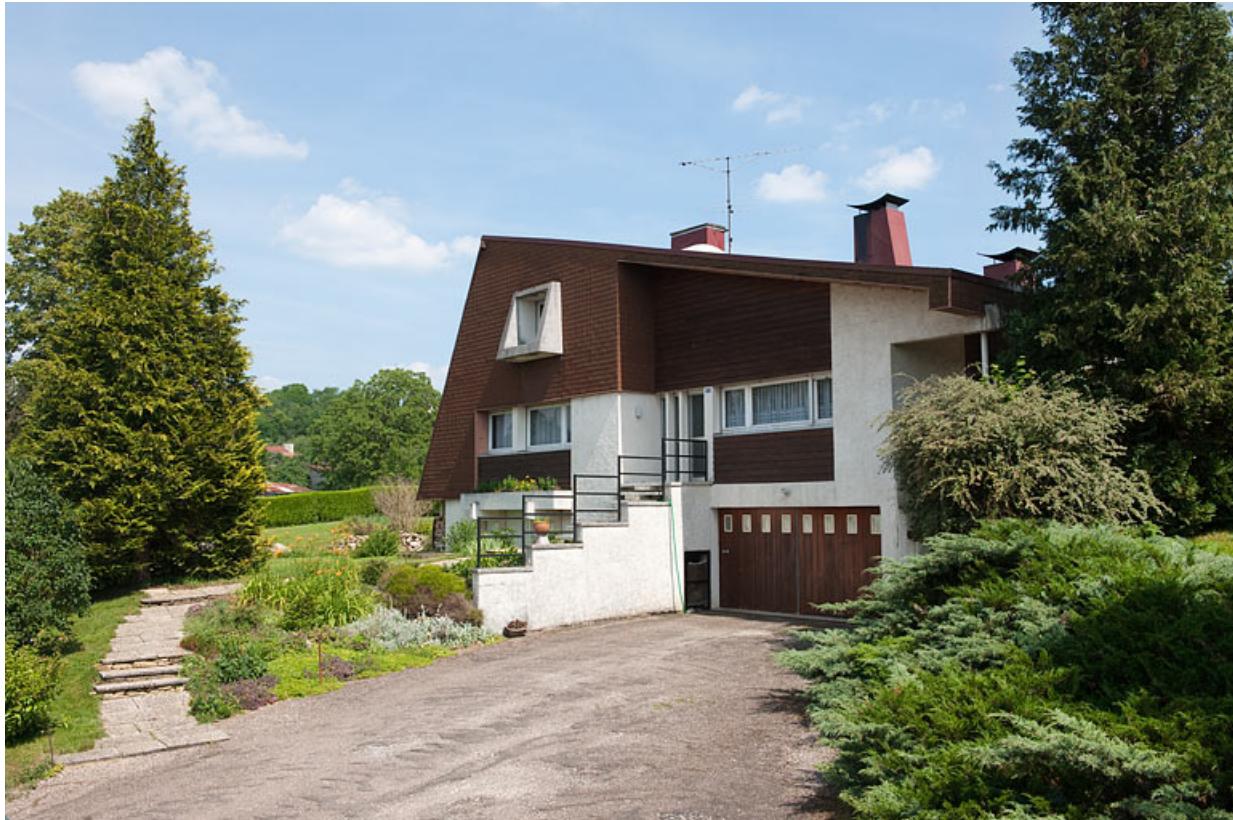
N° de l'illustration : 20102501114NUC4A

**Vue générale de la façade antérieure, route de Besançon.**

L'édifice présente un plan en très léger L, et est construit en béton banché (pour les parties enterrées ou recevant un remblaiement) et en parpaings de béton. Il est recouvert d'une charpente en poutrelles métalliques en acier (IPN) et à pannes en bois, et sa toiture en shingle est posée sur panneaux de bois aggloméré. Le toit présente deux pans fortement asymétriques : celui orienté au nord est court et très pentu, celui au sud long et faiblement incliné. Ce dernier, formant appentis, protège une partie de la terrasse et son barbecue des intempéries. Les élévations sont percées de grandes baies en bandes disposées en travées et une fenêtre carrée isolée prend place dans les parties hautes situées à l'est, à l'ouest et au nord. A noter que celles situées sur les longueurs présentent un profil trapézoïdal en béton armé très saillant, type corbusien se retrouvant notamment à la *chapelle Notre-Dame du Haut* de Ronchamp, seulement distante de 40 kilomètres. Le vocabulaire architectural utilisé, volontiers brutaliste (dans les baies carrées), comme la mise en œuvre sont caractéristiques de l'architecture des Trente Glorieuses. Seuls les revêtements de bois des allèges et de bardeaux bitumés d'une partie des façades atténuent quelque peu cette modernité, et confèrent une touche subtilement régionaliste à cette construction. L'architecte aurait aimé jouer avec la polychromie mais les commanditaires ont tempéré ses élans afin de mieux intégrer l'édifice à son environnement. En effet, Brandon avait suggéré que la maison soit crépie en blanc, que les allèges soient peintes en jaune "oxyde de plomb" et que l'ensemble du shingle soit noir et non marron comme réalisé. L'étage de soubassement est occupé d'un côté par la buanderie, la cave et un garage double, et de l'autre par l'escalier menant à l'habitation, la chaufferie centrale, et le cabinet dentaire. On accède à ce dernier par une porte dédiée, située au nord, donnant sur l'entrée-accueil. De part et d'autre se répartissent les deux salles de travail, la salle d'attente et le laboratoire. L'habitation occupe les deux niveaux restants. Le rez-de-chaussée se divise en deux parties isolées l'une de l'autre : un espace "jour" formé d'une entrée, d'une cuisine assez vaste pour y manger et d'un vaste séjour-salon à cheminée centrale (le foyer était initialement double), et d'une partie "nuit" accueillant trois chambres, deux salles de bains et des toilettes. Le séjour, orienté

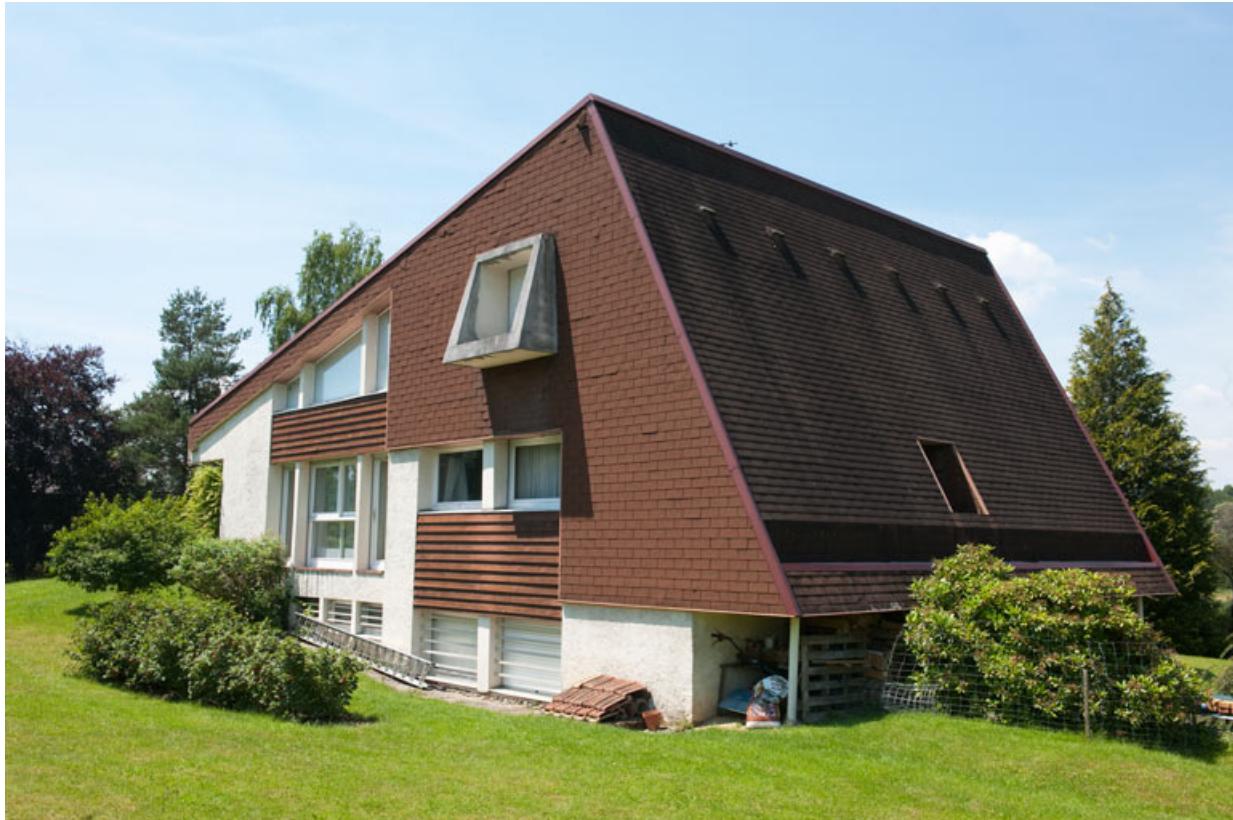
N° de l'illustration : 20102501112NUC4A

**Façade postérieure vue de trois-quarts droit.**

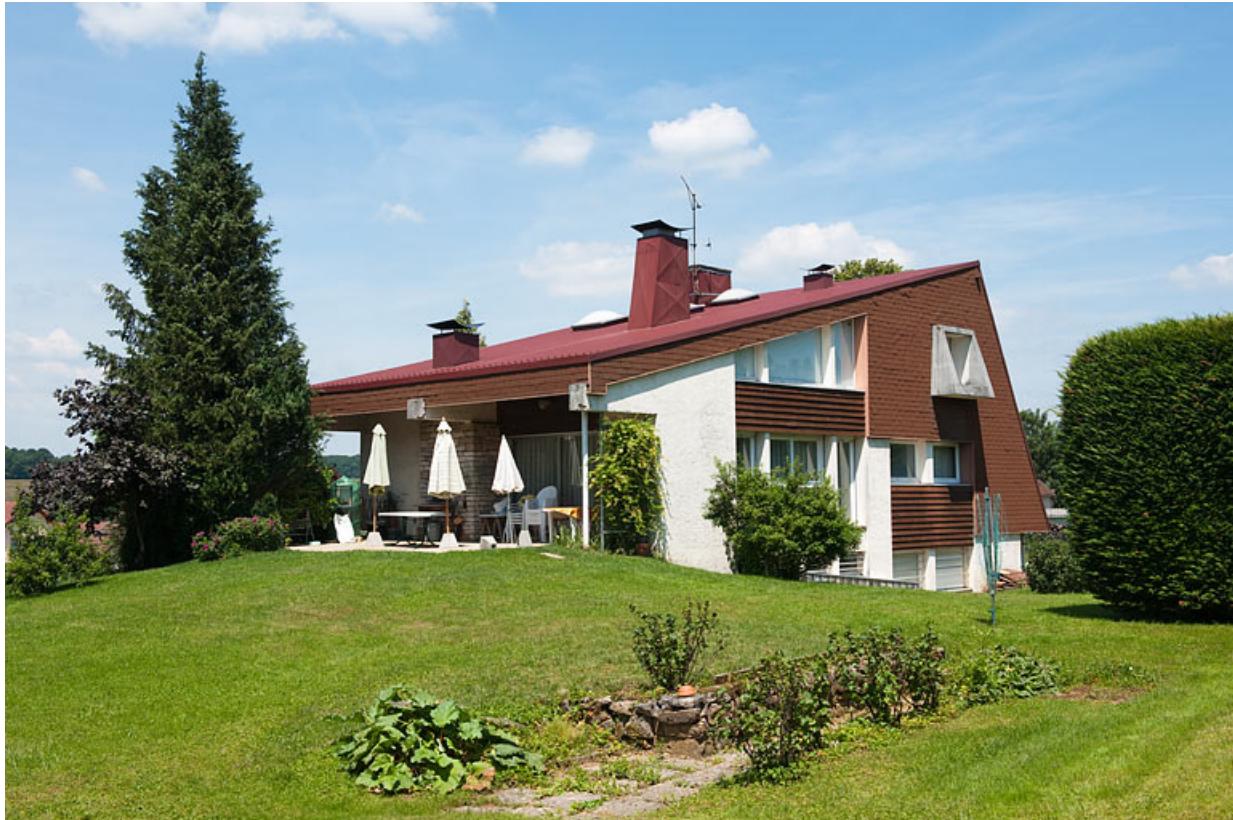
N° de l'illustration : 20102501113NUC4A

**Façade postérieure vue de trois-quarts gauche**

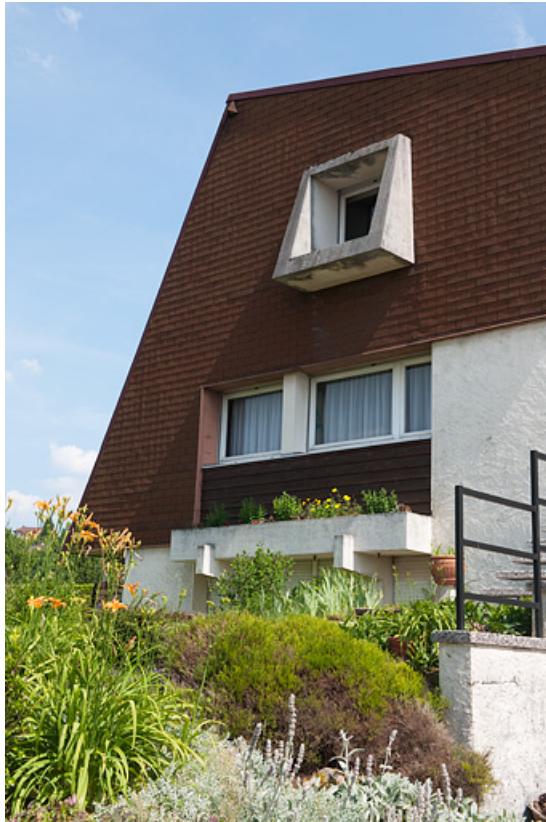
N° de l'illustration : 20102501115NUC4A

Détail : baies de la façade antérieure.

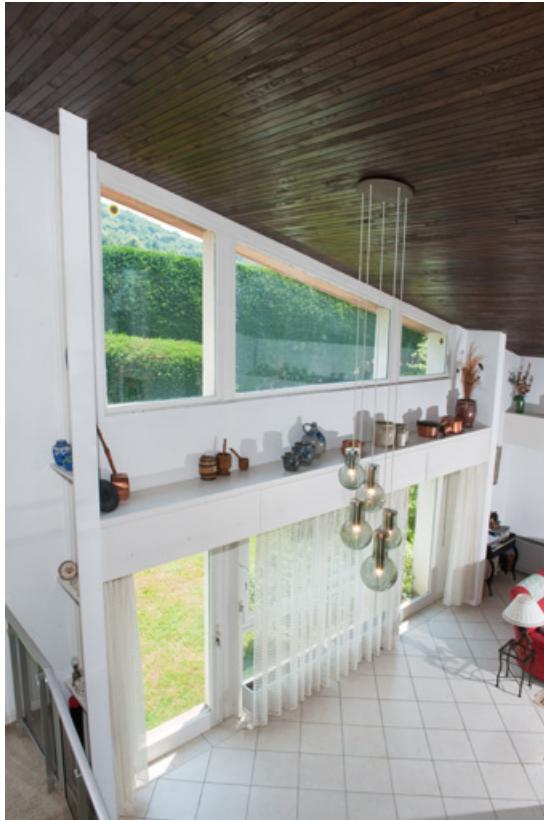
N° de l'illustration : 20102501116NUC4A

**Vue générale du séjour depuis la mezzanine.**

idéalement au sud et à l'ouest, est un vaste volume ouvert montant de fond, aux murs blancs et au plafond lasuré marron foncé. Dans sa partie la plus développée, cette pièce atteint 7 mètres de hauteur conférant au lieu lumière et espace. L'escalier (à garde-corps en verre et profilés d'aluminium) situé dans le séjour mène à une mezzanine réservée aux invités. Un dégagement éclairé de manière zénithale par deux skydômes (lanterneaux) donne accès aux deux chambres, à la salle de bains, aux toilettes, à un petit bureau et à un local d'archives. La décoration murale est bien dans l'esprit des "Seventies" : la palette chromatique est axée sur le marron, l'orange, le beige et le vert. Parmi les tapisseries murales, nous trouvons des papiers peints au décor cinétique caractéristique de l'Op Art (salles de travail), plusieurs sortes de motifs floraux stylisés aux couleurs vives (chambres et salle d'attente) ou encore des motifs géométriques (vagues, cercles) dans l'esprit de créateurs tel Verner Panton.
