## MAISON DE MÉDECIN

Bourgogne-Franche-Comté, Doubs  
Rougemont  
19 route de Besançon

Dossier IA25000825 réalisé en 2010

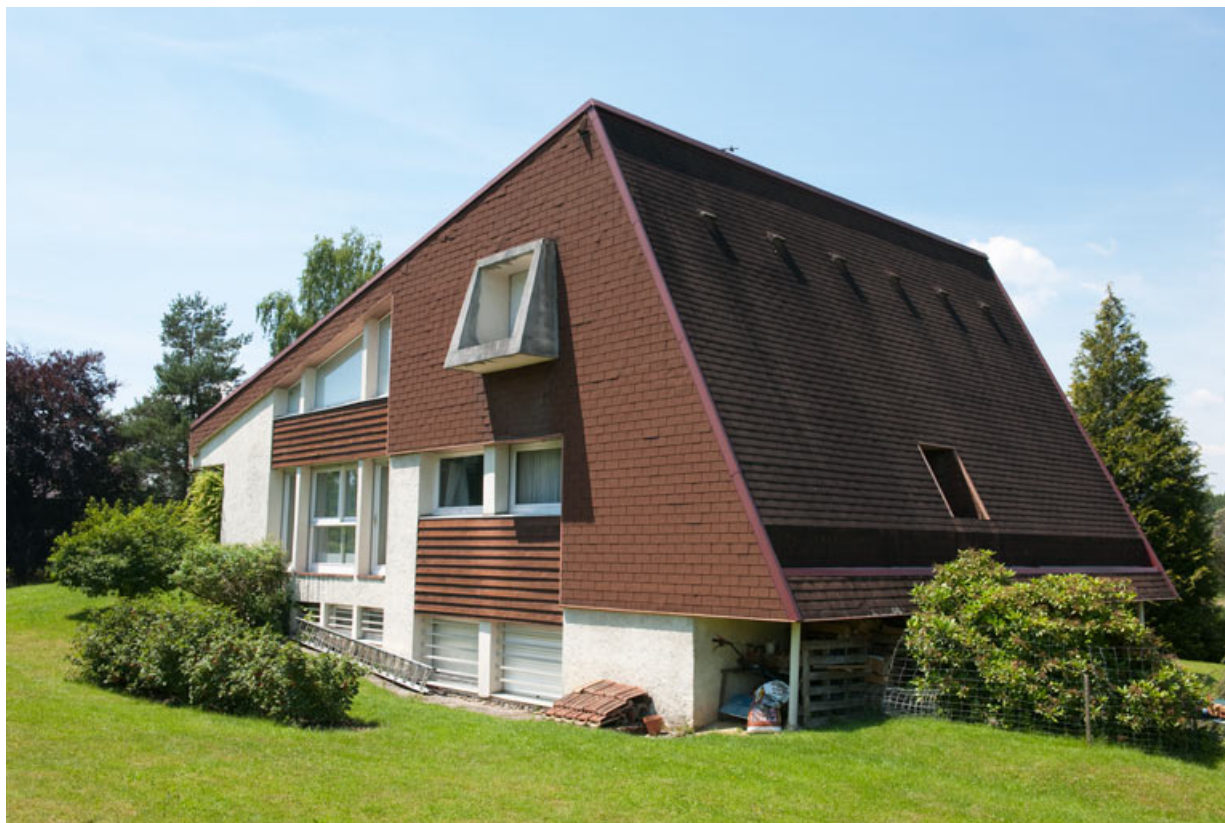
N° de l'illustration : 20102501112NUC4A

**Façade postérieure vue de trois-quarts droit.**  
25, Rougemont, 19 route de Besançon

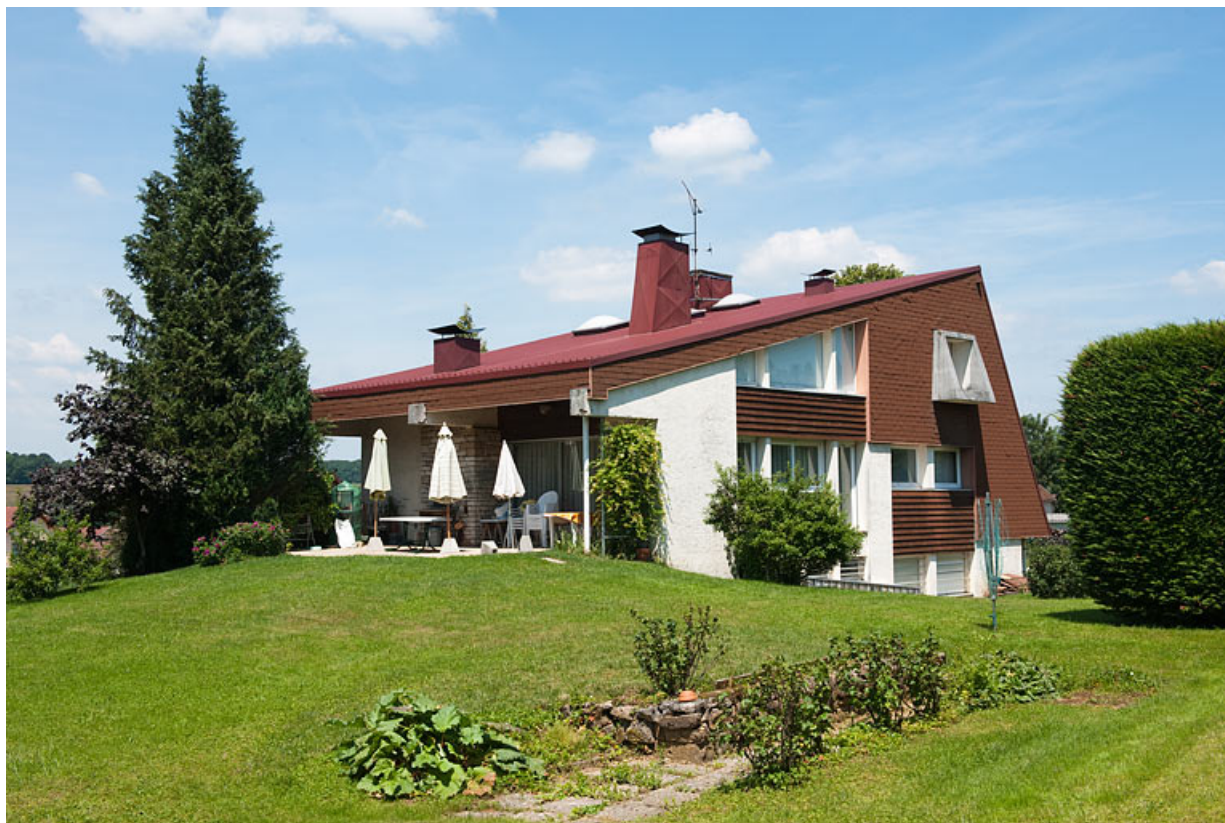
N° de l'illustration : 20102501113NUC4A

**Façade postérieure vue de trois-quarts gauche**  
25, Rougemont, 19 route de Besançon

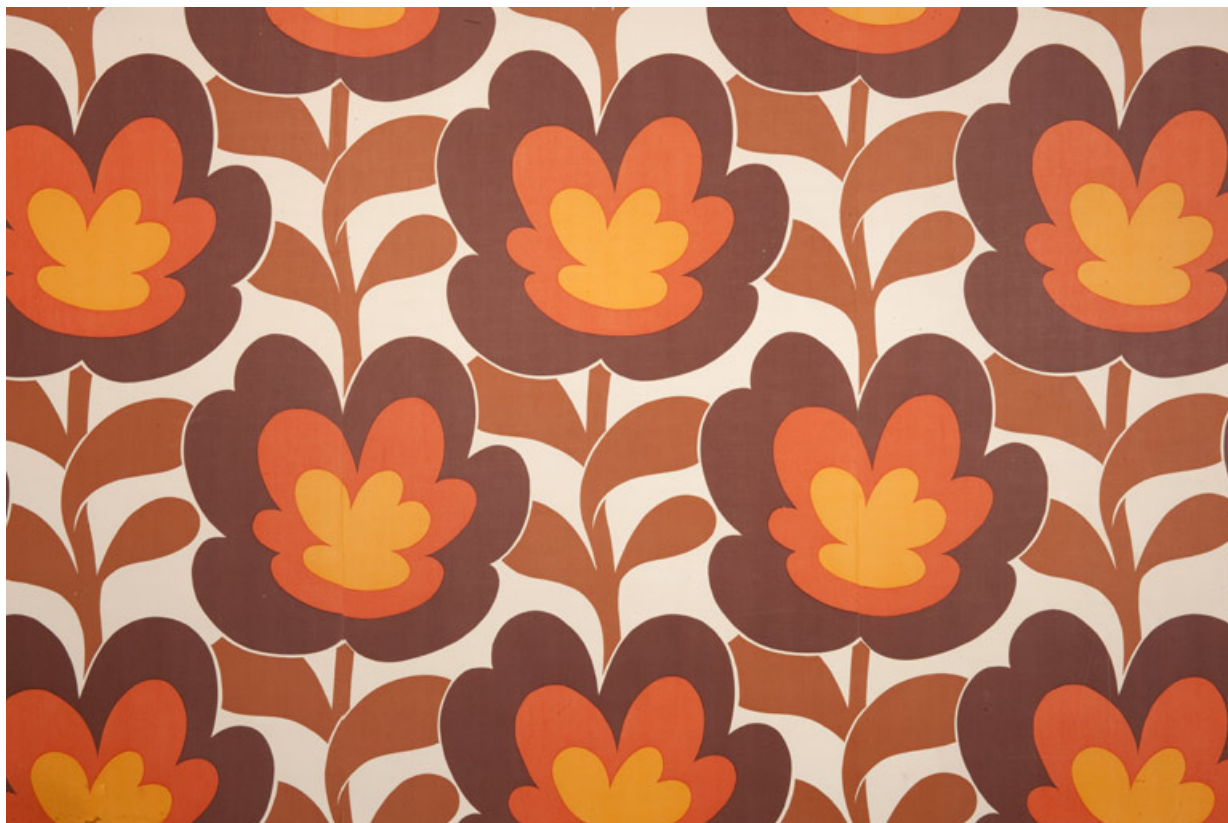
N° de l'illustration : 20102501120NUC4A

**Papier peint de la salle d'attente du cabinet dentaire.**

idéalement au sud et à l'ouest, est un vaste volume ouvert montant de fond, aux murs blancs et au plafond lasuré marron foncé. Dans sa partie la plus développée, cette pièce atteint 7 mètres de hauteur conférant au lieu lumière et espace. L'escalier (à garde-corps en verre et profilés d'aluminium) situé dans le séjour mène à une mezzanine réservée aux invités. Un dégagement éclairé de manière zénithale par deux skydômes (lanterneaux) donne accès aux deux chambres, à la salle de bains, aux toilettes, à un petit bureau et à un local d'archives. La décoration murale est bien dans l'esprit des "Seventies" : la palette chromatique est axée sur le marron, l'orange, le beige et le vert. Parmi les tapisseries murales, nous trouvons des papiers peints au décor cinétique caractéristique de l'Op Art (salles de travail), plusieurs sortes de motifs floraux stylisés aux couleurs vives (chambres et salle d'attente) ou encore des motifs géométriques (vagues, cercles) dans l'esprit de créateurs tel Verner Panton.

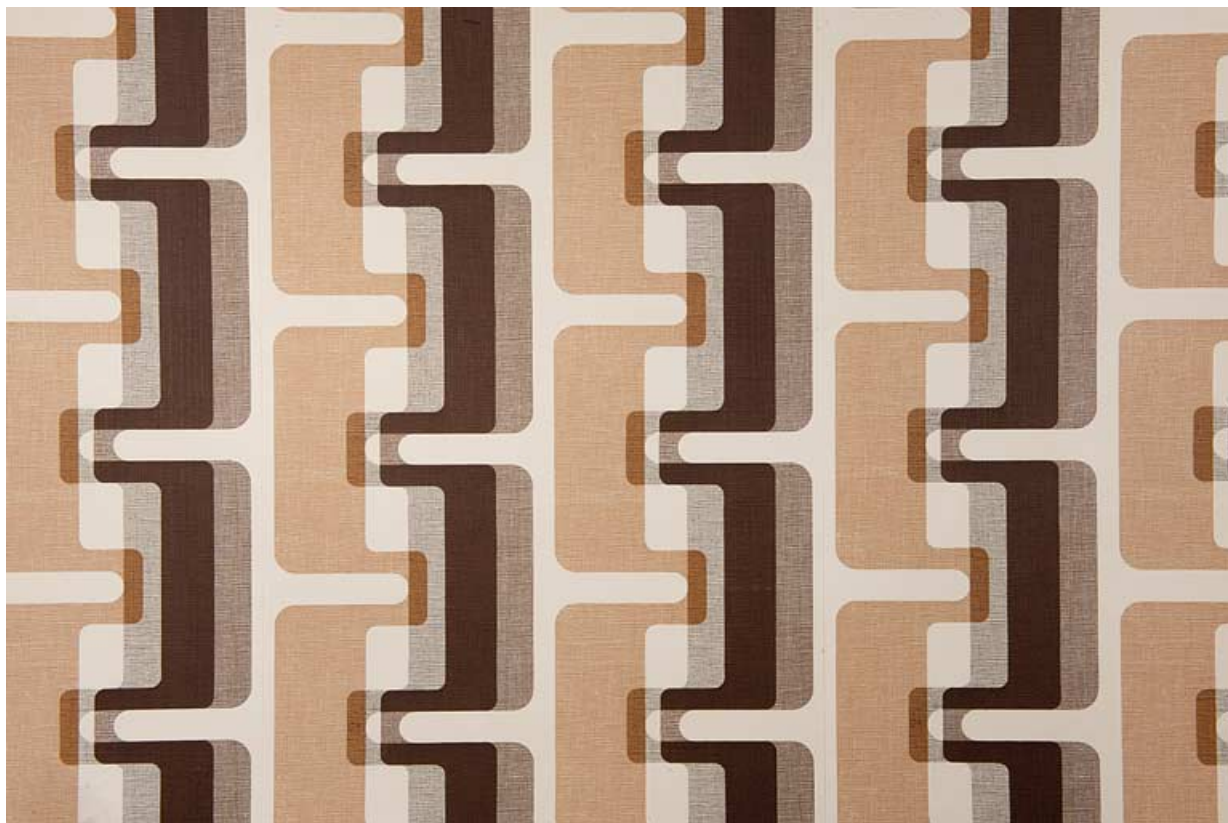
N° de l'illustration : 20102501119NUC4A

**Papier peint de la salle de travail du cabinet dentaire.**

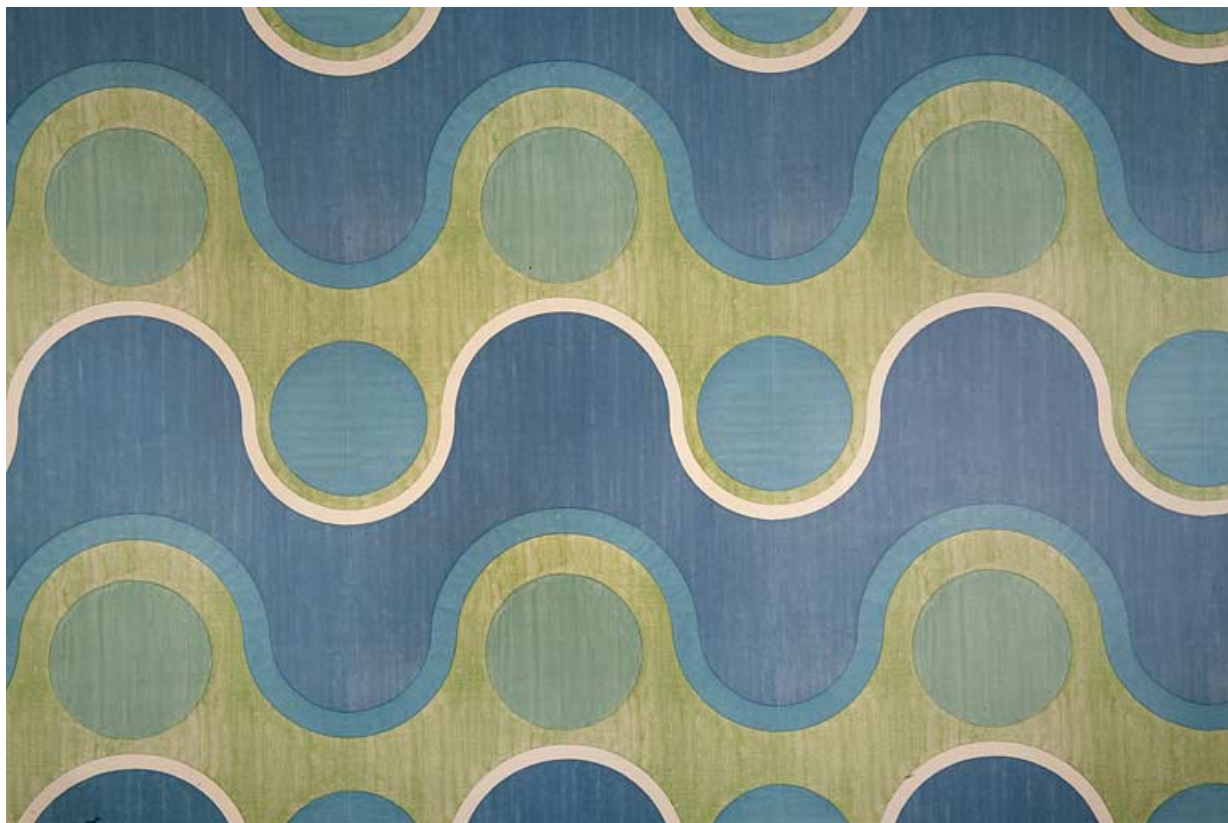
N° de l'illustration : 20102501117NUC4A

**Papier peint d'une des chambres.**

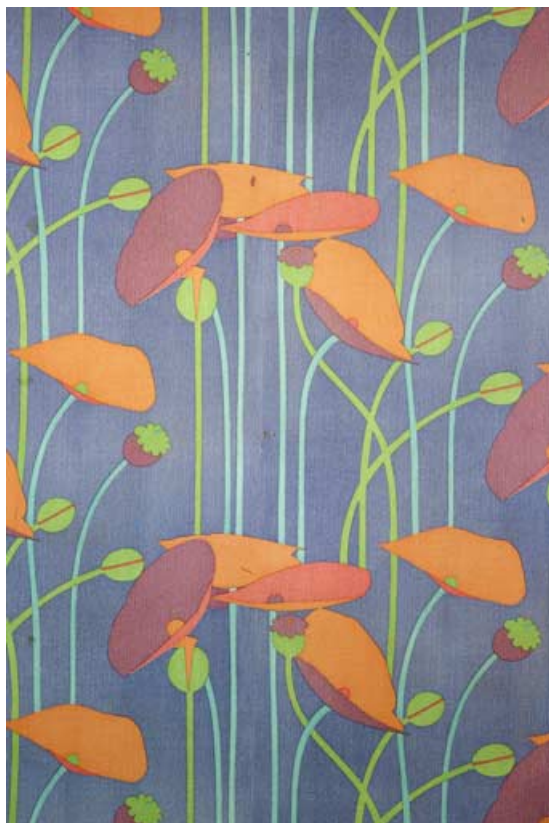
N° de l'illustration : 20102501118NUC4A

**Papier peint d'une des chambres.**
