MAISON

Bourgogne-Franche-Comté, Doubs
Rougemont
12 rue Maurice Demeusy

Dossier IA25000828 réalisé en 2010
Auteur(s) : Liliane Hamelin, Christophe
Jacques

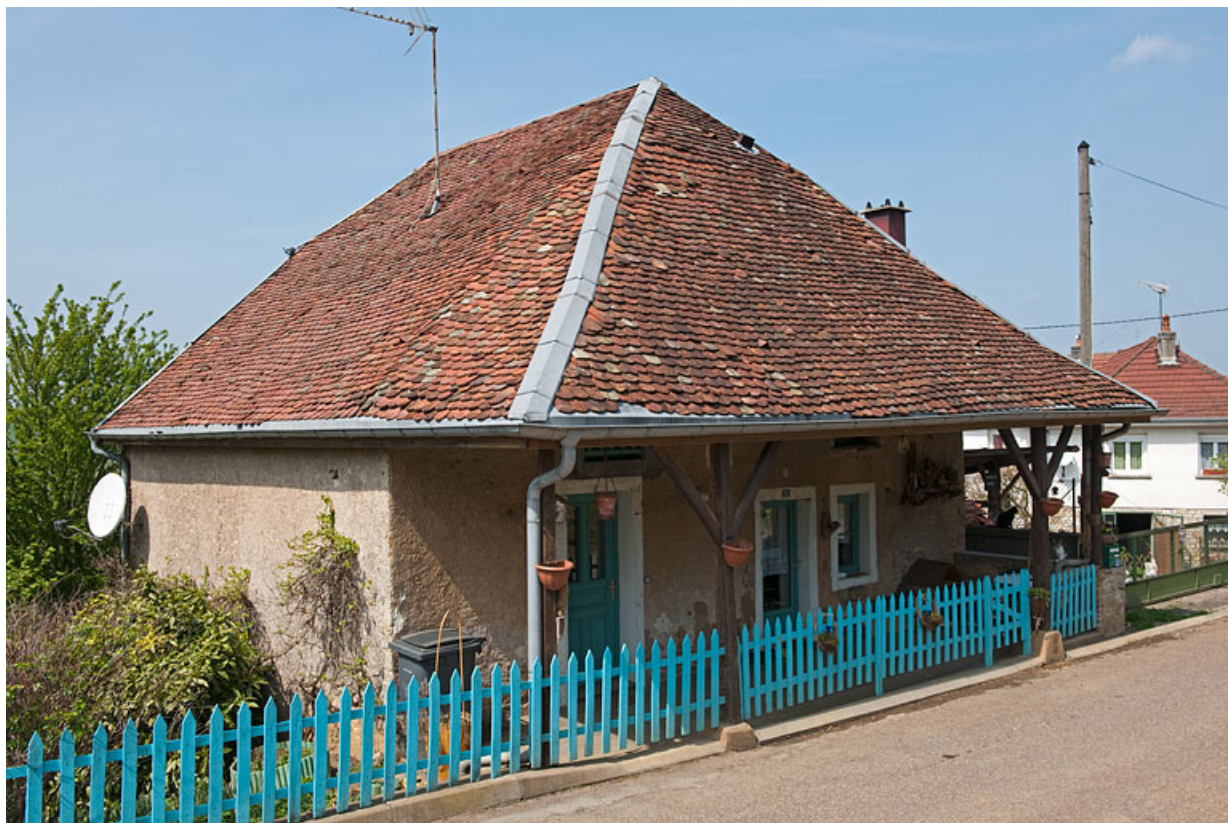
N° de l'illustration : 20102500393NUC4A

Vue générale.

Maison à deux logis construite en moellons de calcaire et enduits. Un grenier est situé au-dessus du logis gauche. Cette maison est abritée par un toit à longs pans, demi-croupes et tuiles en écaille. La demi-croupe côté rue a été agrandie par une longue avancée reposant sur trois piliers afin, sans doute, de protéger les entrées des logis. Ni l'intérieur, ni le sous-sol n'ont pu être visités.

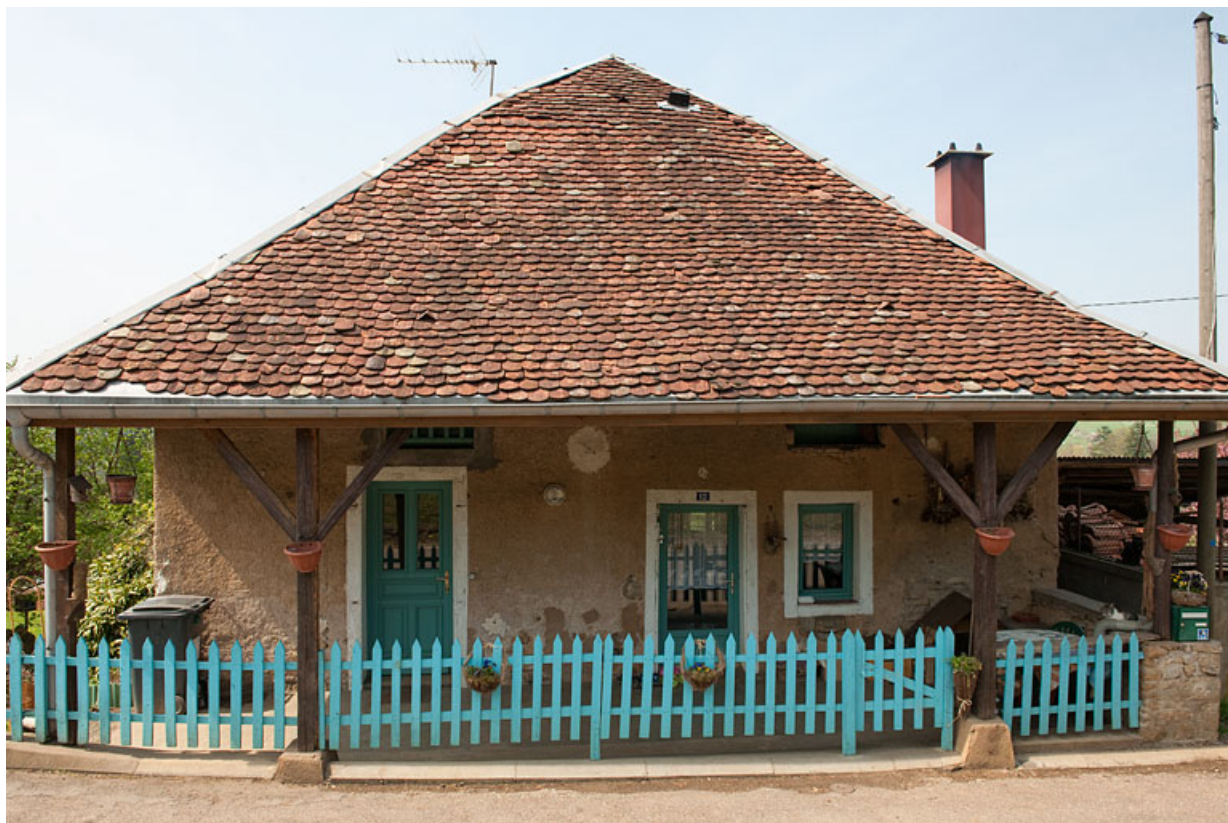
N° de l'illustration : 20102500394NUC4A

Façade antérieure.

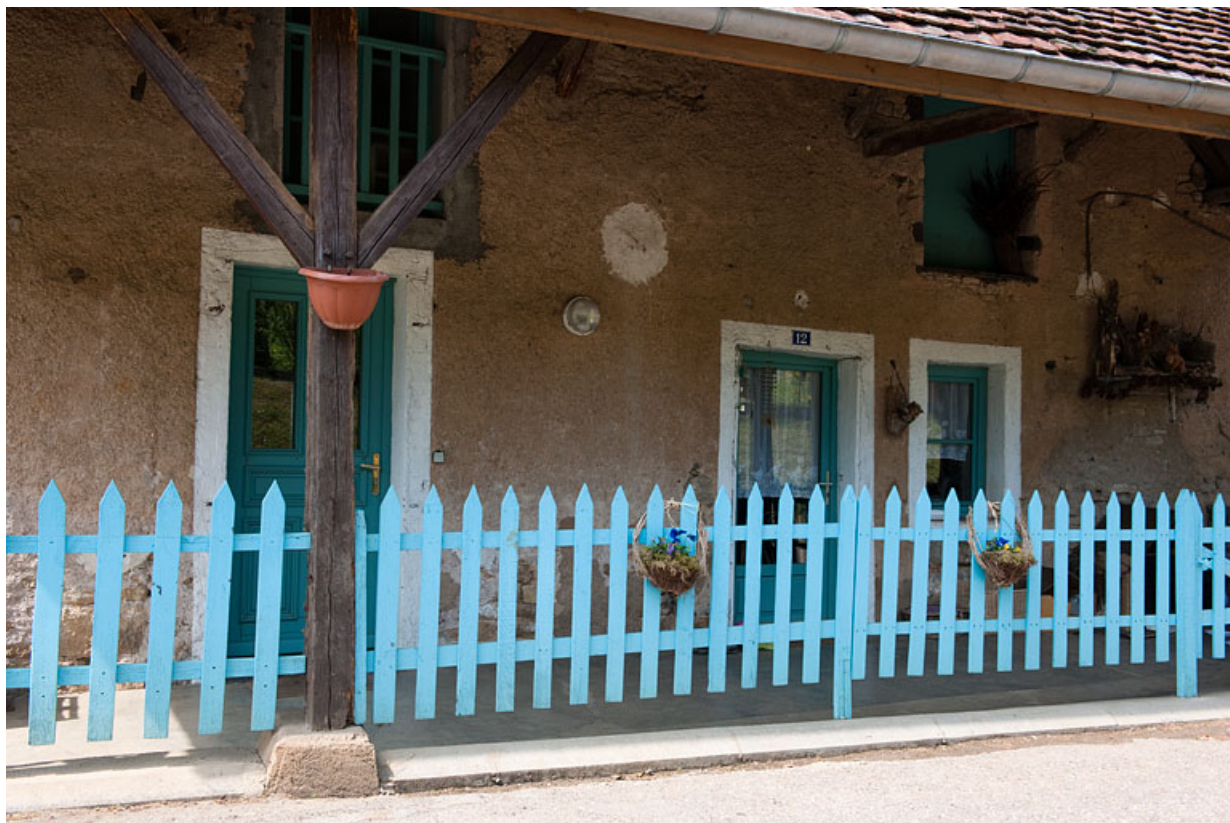
N° de l'illustration : 20102500395NUC4A

Façade antérieure, vue rapprochée.
