LAVOIR DE ROUGEMONTOT

Rougemontot - rue des Juifs

Dossier IA25000830 réalisé en 2010

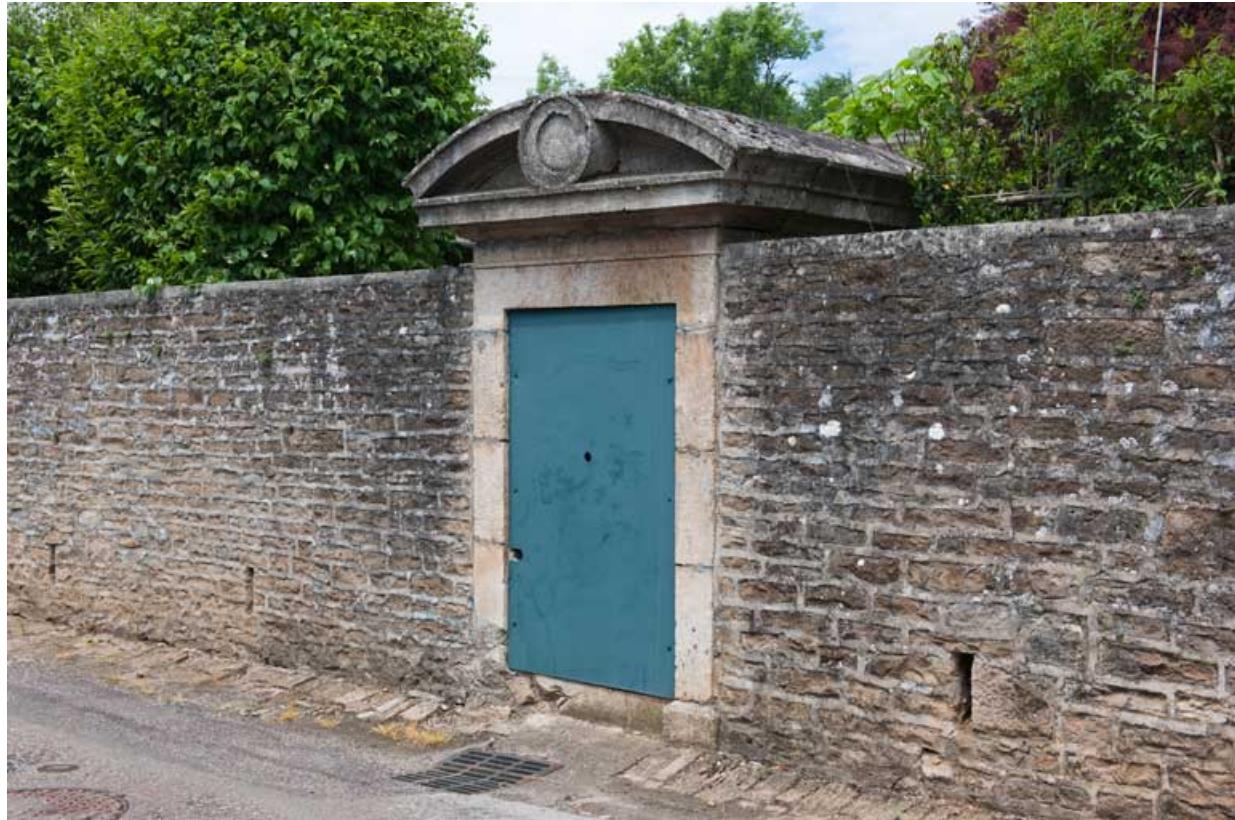
Le puisart du lavoir.

Le puisard, de plan carré, adopte un vocabulaire architectural volontairement antiquisant, par sa façade à baie rectangulaire percée à cru supportant une forme schématique d'entablement, le tout couronné d'un large fronton curvilinear orné d'un motif cylindrique. En face de cet édicule, le lavoir couvert, de plan rectangulaire, est parallèle à la rue des Juifs. Il est construit en moellons calcaires enduits avec recours à la pierre de taille pour les angles traités en bossage, les piles de support, les allèges et les margelles du bassin. Ses deux côtés longs étaient ouverts de trois importantes baies rectangulaires rythmant la composition, alors que les pignons restent aveugles. Les baies en façade antérieure sont fermées de châssis vitrés, celles sur la façade postérieure bouchées.
