LAVOIR DE ROUGEMONTOT

Bourgogne-Franche-Comté, Doubs
Rougemont
Rougemontot - rue des Juifs

Dossier IA25000830 réalisé en 2010

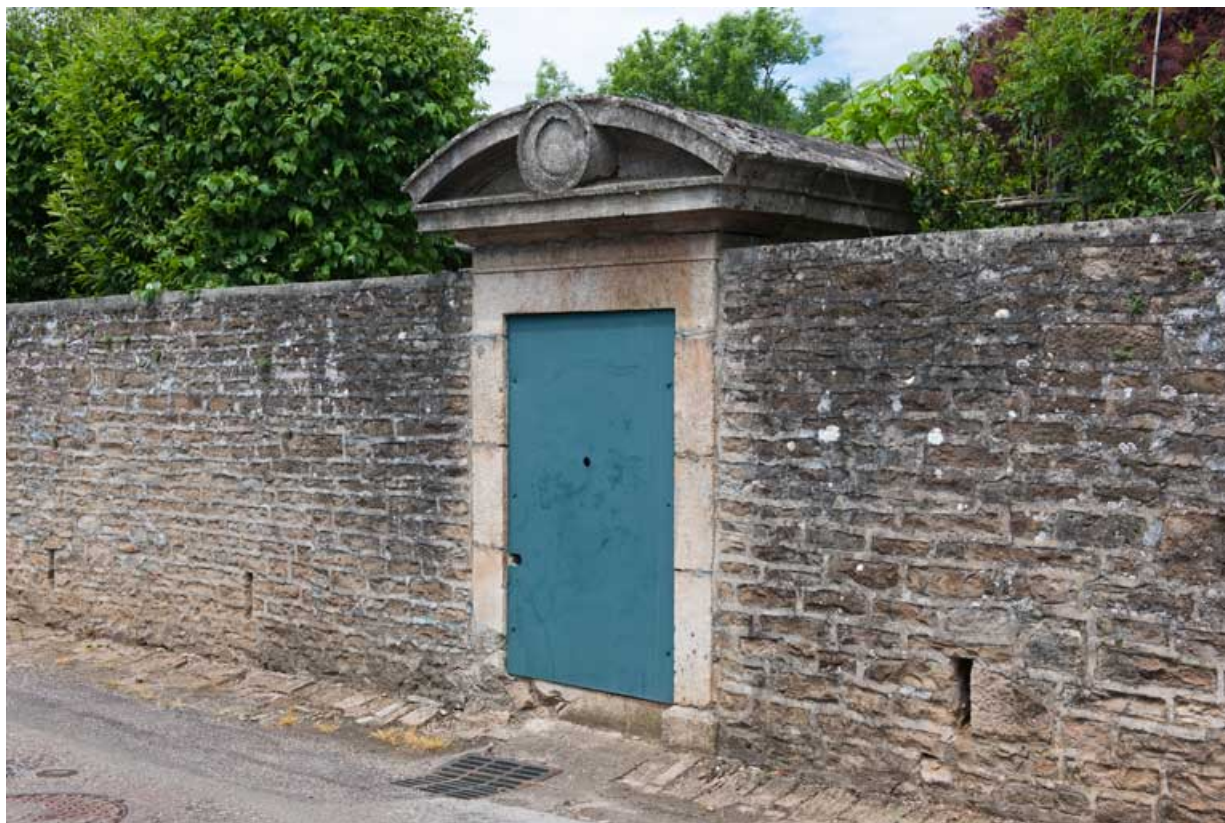
Le puisart du lavoir.

Le puisard, de plan carré, adopte un vocabulaire architectural volontairement antiquisant, par sa façade à baie rectangulaire percée à cru supportant une forme schématique d'entablement, le tout couronné d'un large fronton curviligne orné d'un motif cylindrique. En face de cet édicule, le lavoir couvert, de plan rectangulaire, est parallèle à la rue des Juifs. Il est construit en moellons calcaires enduits avec recours à la pierre de taille pour les angles traités en bossage, les piles de support, les allèges et les margelles du bassin. Ses deux côtés longs étaient ouverts de trois importantes baies rectangulaires rythmant la composition, alors que les pignons restent aveugles. Les baies en façade antérieure sont fermées de châssis vitrés, celles sur la façade postérieure bouchées.
