HÔTEL DE VOYAGEURS DU VIEUX MOULIN PUIS DU VIEUX PORTAIL ET RESTAURANT PIOTTE

Bourgogne-Franche-Comté, Doubs Rougemont 22 rue du Vieux Moulin

Dossier IA25000871 réalisé en 2010 Auteur(s) : Liliane Hamelin, Christophe Jacques

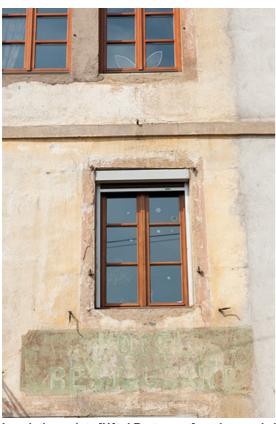
N° de l'illustration : 20102500679NUC4A

Inscription peinte [Hôtel Restaurant] au-dessus de la porte d'entrée de l'ancienne salle à manger. 25, Rougemont, 22 rue du Vieux Moulin

Décor à l'imitation de la pierre aux angles de l'édifice et à l'encadrement des baies. Deux inscriptions peintes concernant des activités antérieures à celles de l'hôtel : BOULANGERIE au-dessus de la porte d'entrée, LESSIVE à droite de cette porte. Autres inscriptions en rapport avec l'hôtel : HOTEL RESTAURANT, peint au-dessus de deux des baies de l'ancienne salle du café-restaurant située au rez-de-chaussée ; RESTAURANT, peint sur un panneau en bois au-dessus de la porte de grange ; RESTAURANT PIOTTE CUISINE SOIGNEE, peint sur un panneau actuellement conservé à l'intérieur de la maison.

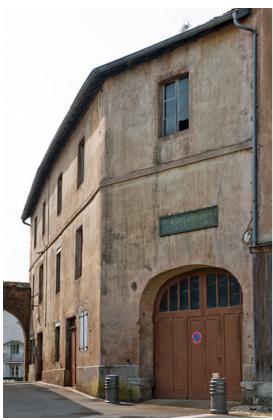
N° de l'illustration : 20102500681NUC4A

Vue générale de la façade antérieure. 25, Rougemont, 22 rue du Vieux Moulin

Cette construction, à deux étages carrés séparés par un bandeau plat, est en moellons calcaires, recouverts d'un enduit sans doute exécuté au début du 20e siècle et dont il reste des vestiges. Le toit à longs pans et pignon couvert possède une couverture en tuiles mécaniques. La porte de la grange (aujourd'hui garage) s'ouvre sur un sol bétonné autrefois en terre battue. Elle a conservé son plancher qui la sépare du grenier où était engrangé le foin. L'ancienne écurie à vaches possède un sol en pavés et un plafond en bois. Les mangeoires et les râteliers sont encore en place. La cour, située à l'arrière de l'édifice, est aménagée sur une terrasse. A gauche s'ouvre une baie en plein-cintre conduisant à un sous-sol par un escalier droit en pierre. La fausse voûte en brique, qui couvre la travée, repose sur des piliers en pierre calcaire identiques à ceux de la cave de la maison voisine (AL 161), dont elle est le prolongement. Un espace destiné à conserver des aliments (la "glacière") est aménagé dans la falaise qui domine la cour. Puis en contre-bas de la cour, un escalier droit en pierre conduit à trois locaux : la buanderie, les anciens WC de l'hôtel et l'abri de la pompe à eau (utilisée jusque vers 1950, date de l'arrivée de l'eau courante à Rougemont). A l'époque de la famille Piotte, l'hôtel comptait neuf chambres, une salle de restaurant au rez-de-chaussée et une salle de banquet à l'étage.
