FERME ACTUELLEMENT MAISON

Bourgogne-Franche-Comté, Doubs
Rougemont
1 rue Léon Belz

Dossier IA25000877 réalisé en 2010
Auteur(s) : Liliane Hamelin, Christophe
Jacques

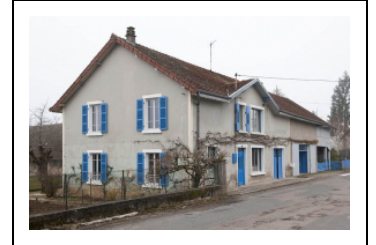
Le mur gouttereau de cette ancienne ferme est parallèle à la rue. Les entrées du logis, de l'écurie et de la grange sont de plain-pied. Une travée supplémentaire en bois a été créé pour entreposer le matériel utilisé pour les bals. A l'exception de cette dernière, les murs sont en moellons calcaires enduits. La toit est à longs pans, pignons couverts et tuiles mécaniques.

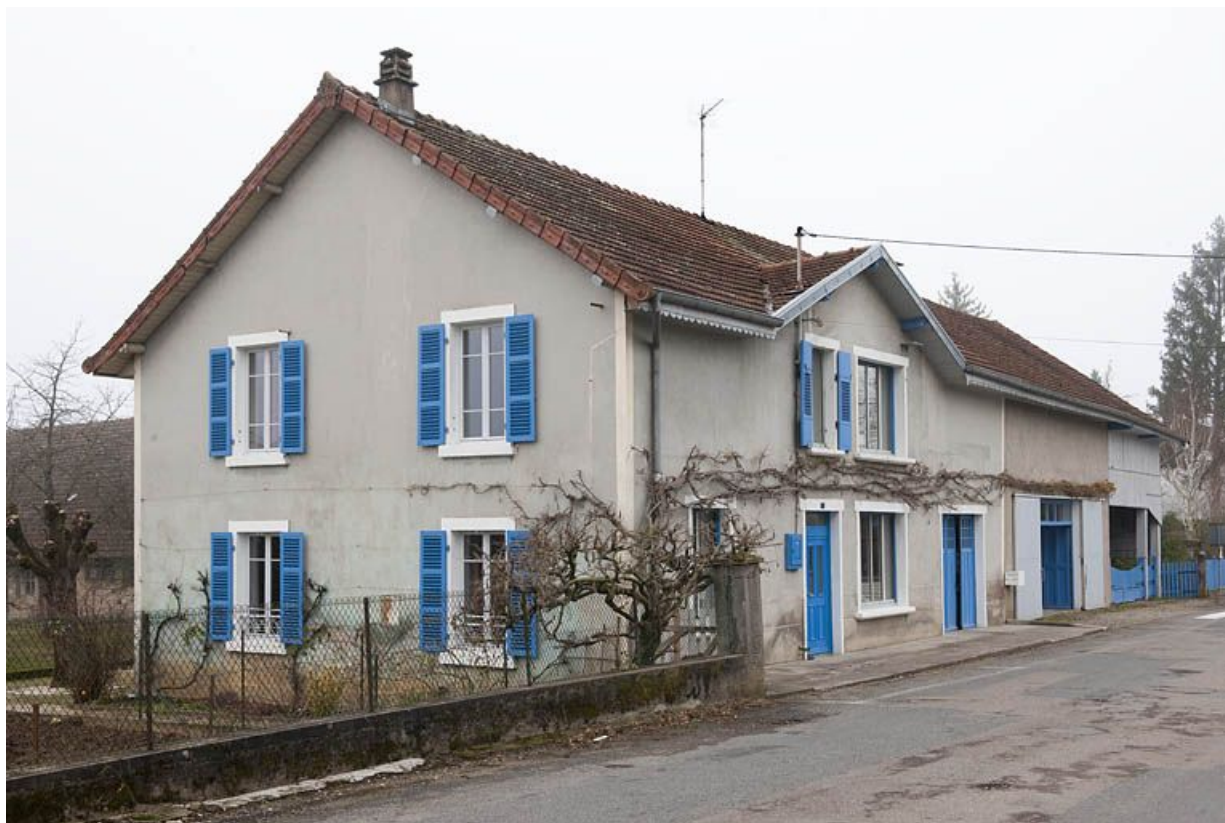
N° de l'illustration : 20112502922NUC4A

Façade antérieure et façade latérale gauche.
