## CANTINE PEUGEOT, ACTUELLEMENT MAISON ET GYMNASSE

Bourgogne-Franche-Comté, Doubs  
Hérimoncourt  
10 rue de la Promenade

Dossier IA25000985 réalisé en 2011 revu en  
2012

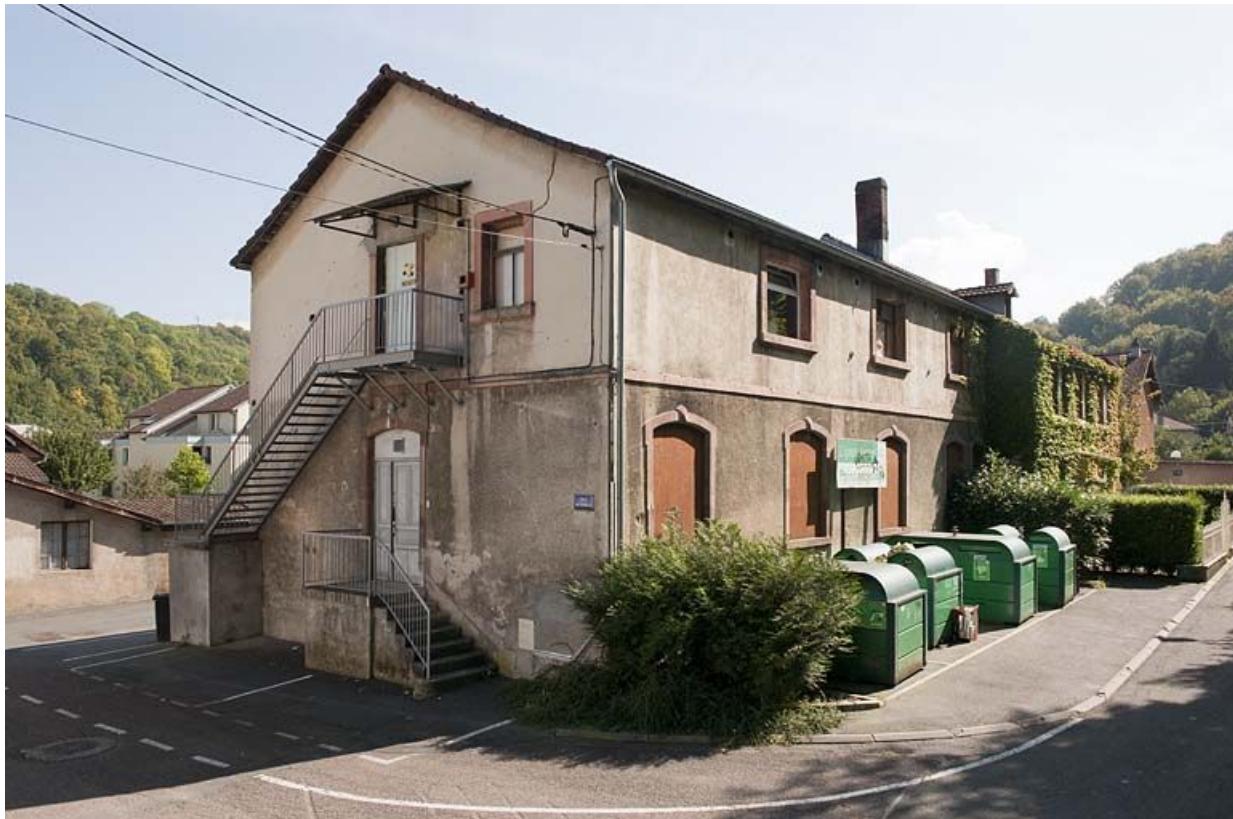
N° de l'illustration : 20112502435NUC4A

**Vue de trois quarts.**

Les deux édifices sont bâtis en moellon de calcaire enduit, pourvus d'un étage carré et couverts de toit à longs pans. Les encadrements des ouvertures de la cantine sont en grès, couvertes d'arc segmentaire pour le rez-de-chaussée et de linteau pour les larges baies de l'étage.

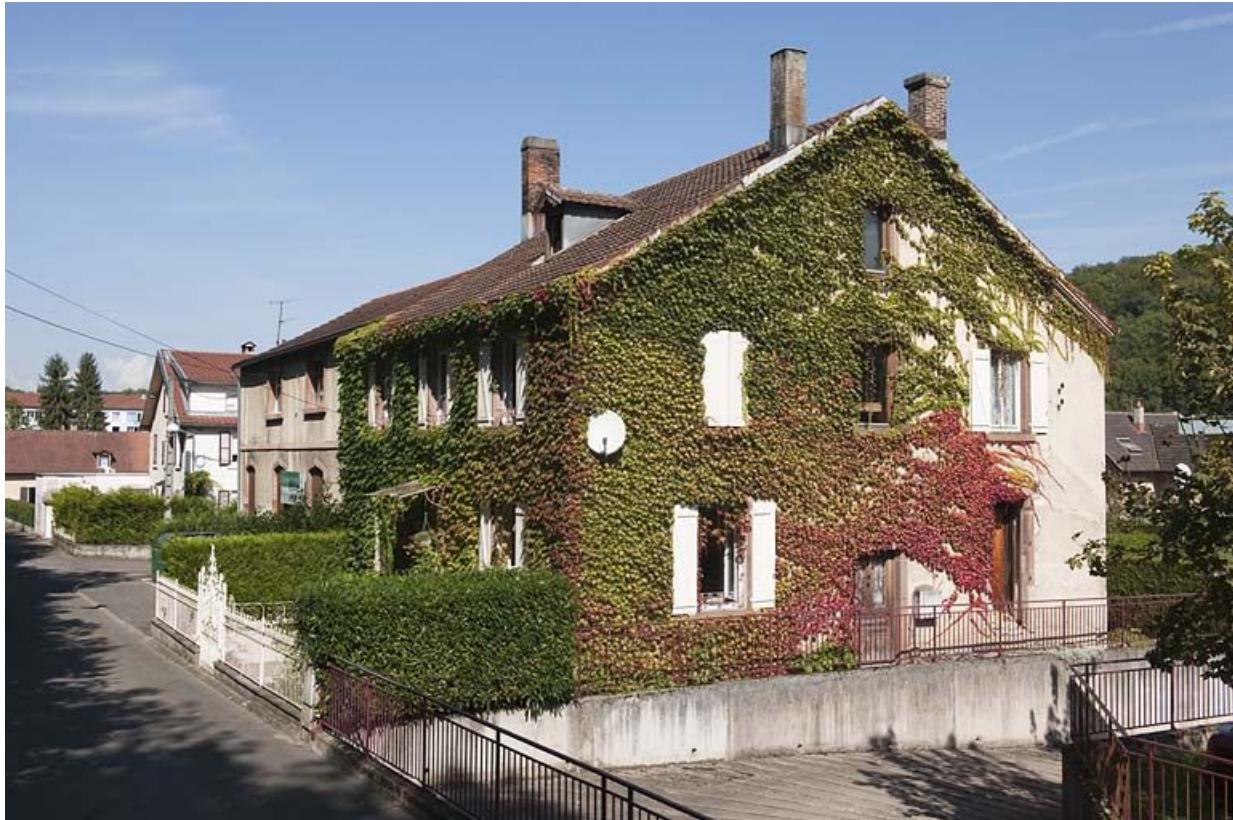
N° de l'illustration : 20112502436NUC4A

**Vue depuis le sud. Au premier plan, les logements.**
