## MENUISERIE BAUDIQUEY

Bourgogne-Franche-Comté, Doubs  
Sancey-le-Long  
8 rue de Lattre de Tassigny

Dossier IA25001092 réalisé en  
2014

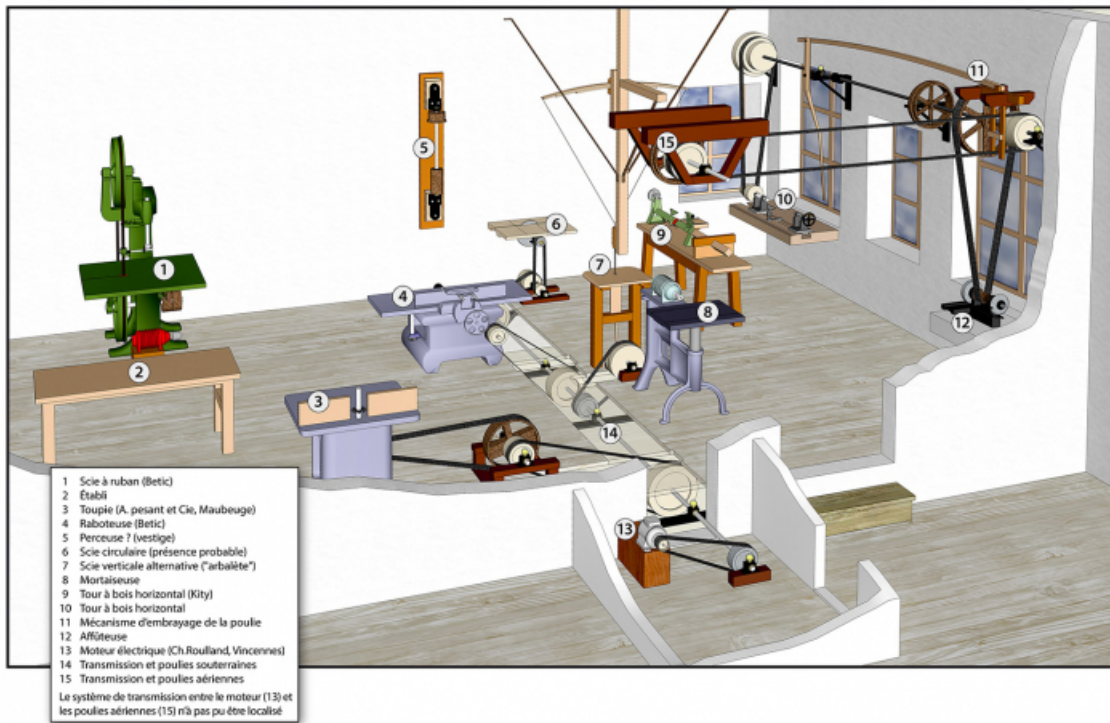
N° de l'illustration : 20162501771NUDAQ

#### Plan de disposition des machines à l'étage de soubassement.

Il abrite aujourd'hui des établis, une machine à toupiller A. Pesant et Cie (Maubeuge, 69), une machine à raboter et une scie à ruban Betic (Paris), une machine à mortaiser, une scie alternative verticale de type "arbalète", une machine à affûter et deux tours à bois horizontaux. Ces machines étaient mises en mouvement par un moteur électrique Ch. Roulland (Vincennes), situé dans la pièce adjacente, via une transmission souterraine, des courroies et des poulies. L'une d'elle distribuait le mouvement à une transmission aérienne jusqu'aux machines situées à l'ouest, devant les fenêtres.

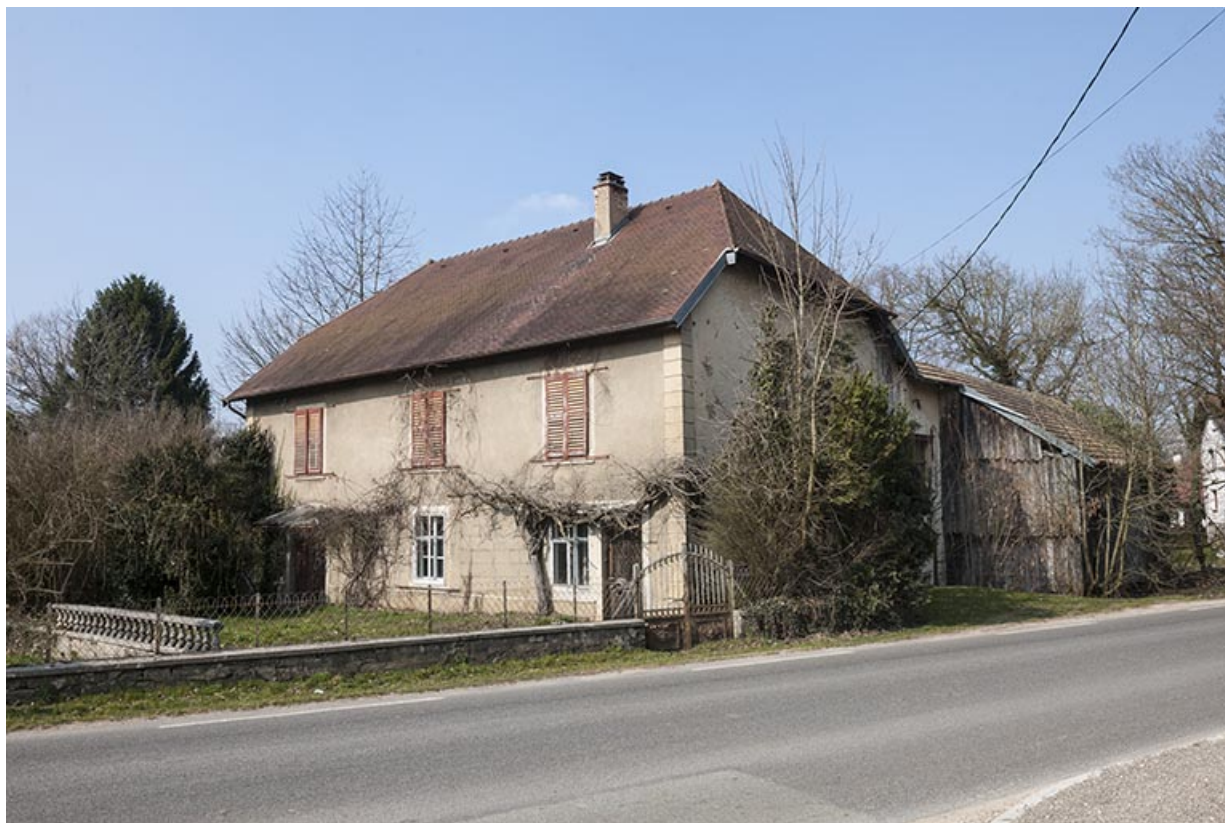
N° de l'illustration : 20152500409NUC4A

**Vue d'ensemble depuis le sud.**

Construite en moellon de calcaire enduit et couverte d'un toit à demi-croupes en tuile plate, la maison abrite le logement dans la moitié sud (rez-de-chaussée et étage carré) et l'atelier dans la partie nord. L'étage de soubassement est réservé aux machines à bois, tandis que le rez-de-chaussée surélevé abrite l'atelier de travail manuel. Adossé à la façade nord, l'entrepôt industriel est constitué d'une ossature et d'une charpente en bois, couvert d'un toit en tuile mécanique et bardé de planches. Divers petites constructions, situées au nord-ouest, abritaient des dépendances, dont un atelier de préparation des peintures et vernis, et un poulailler.

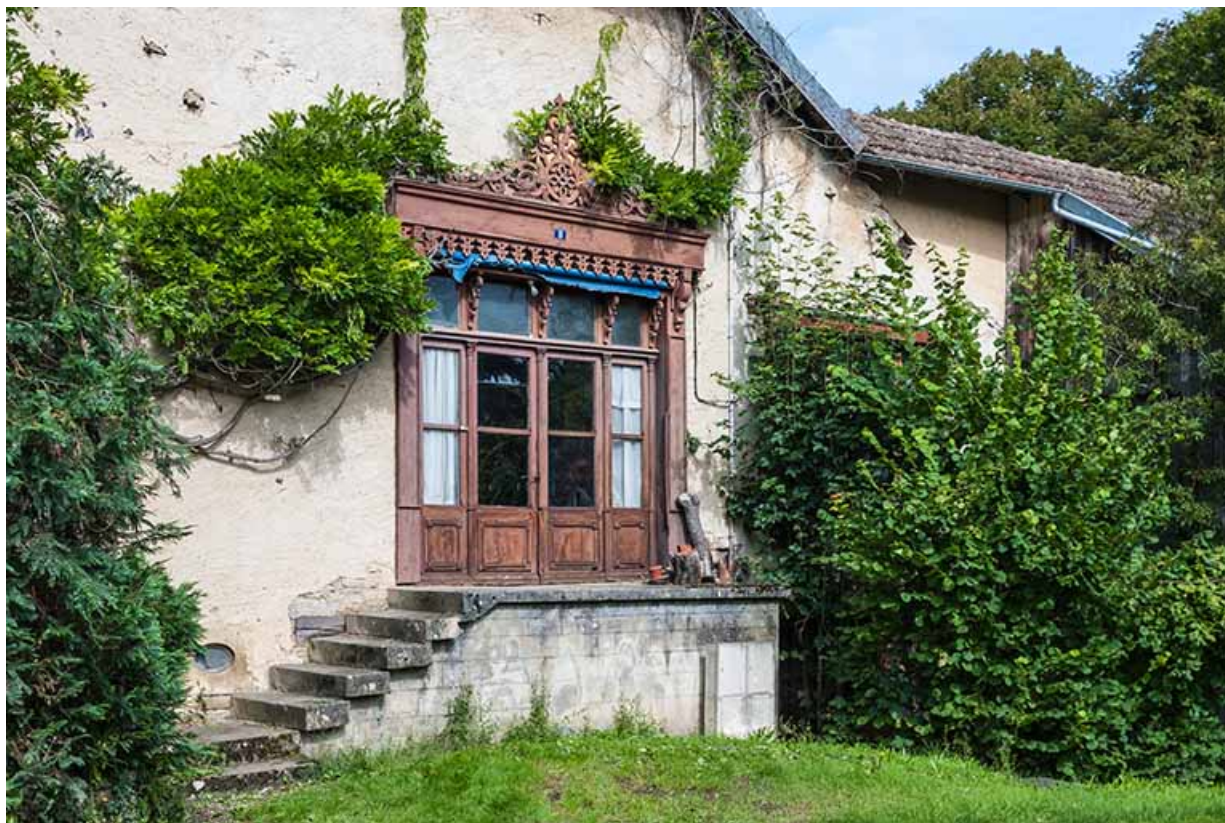
N° de l'illustration : 20142501272NUC4A

**Façade sud. Devanture ouvragée de l'atelier à l'étage.**

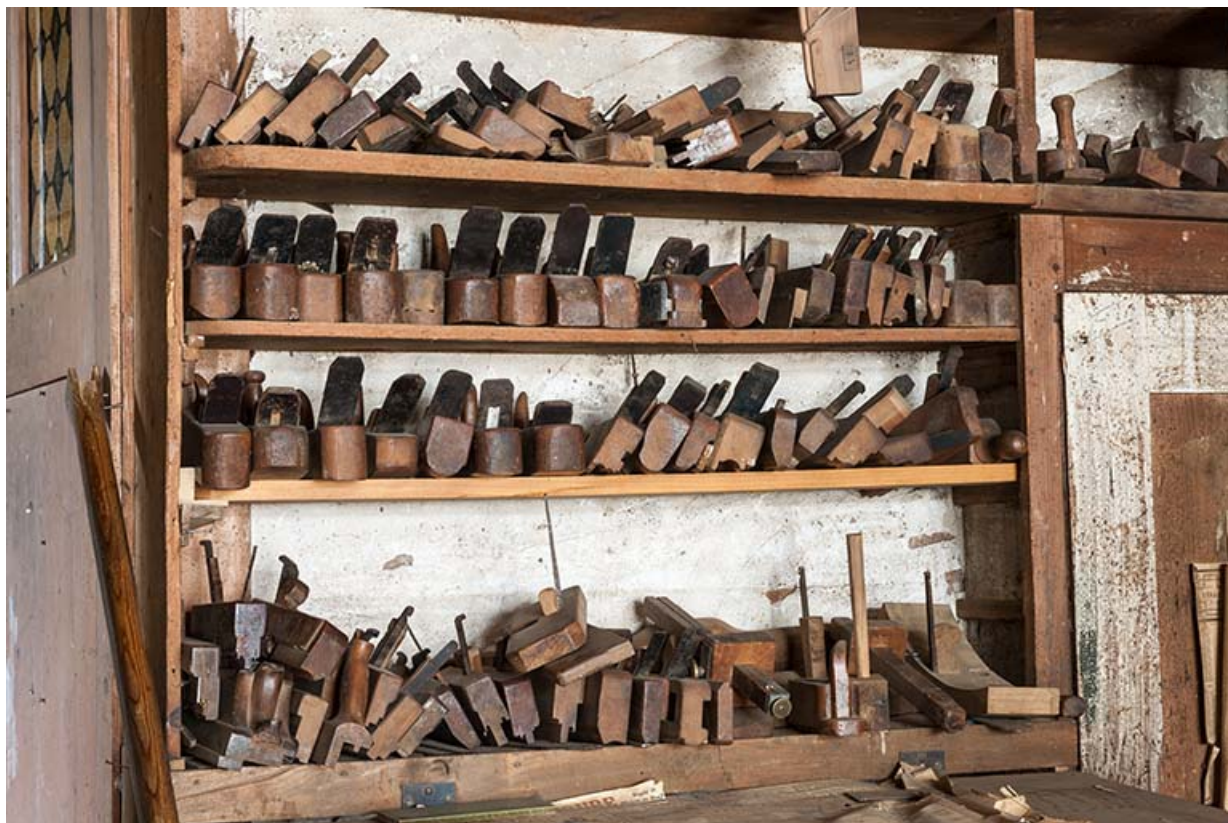
N° de l'illustration : 20142501279NUC4A

**Rabots, guillaumes, varlopes, etc.**

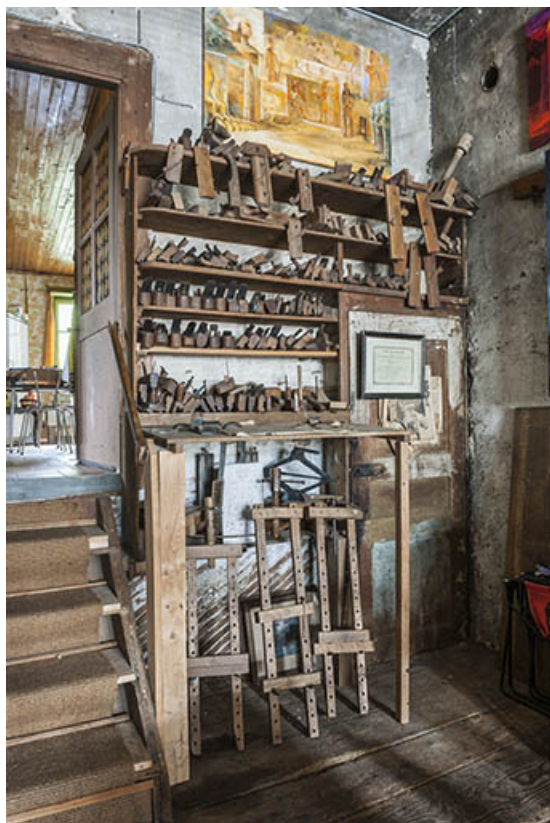
N° de l'illustration : 20142501280NUC4A

**Outils divers : serre-joints, rabots, varlopes.**

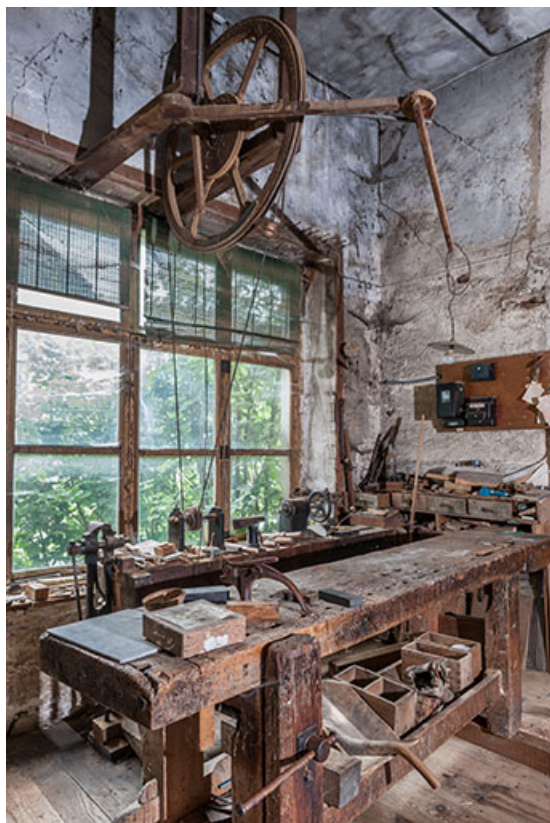
N° de l'illustration : 20142501281NUC4A

**Etabli et tour à pédalier.**

Subdivisé en deux pièces, il est équipé d'établis, de casiers de rangement et de l'outillage manuel, et abrite encore un tour à pédalier dans la partie nord.

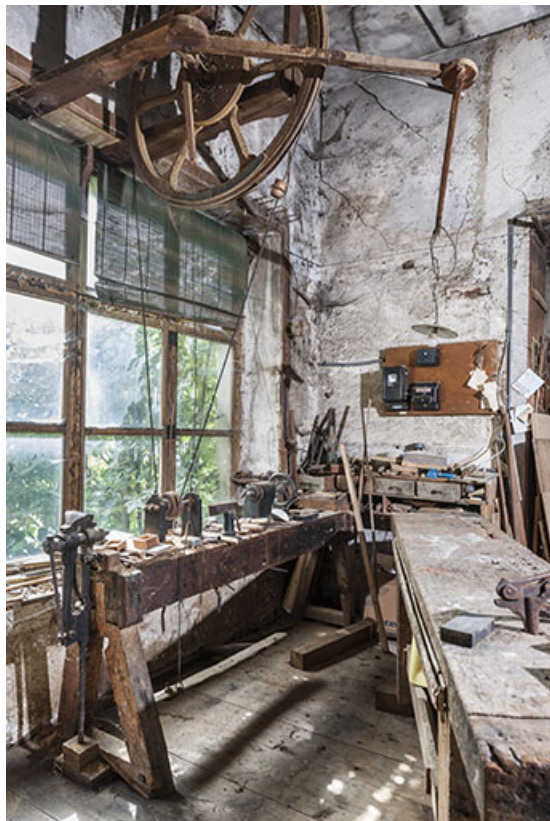
N° de l'illustration : 20142501283NUC4A

**Détail du tour à pédalier.**

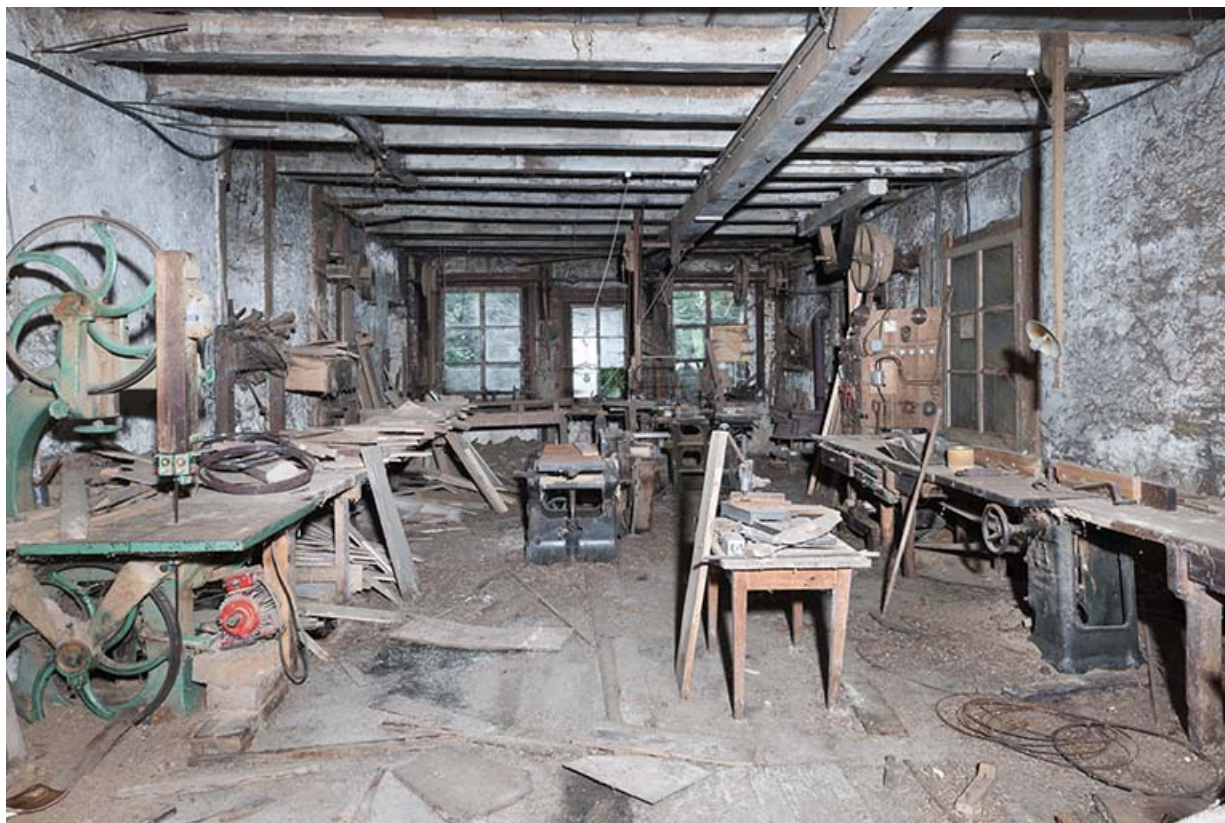
N° de l'illustration : 20142501286NUC4A

**Atelier à l'étage de soubassement. Vue d'ensemble depuis l'entrée.**

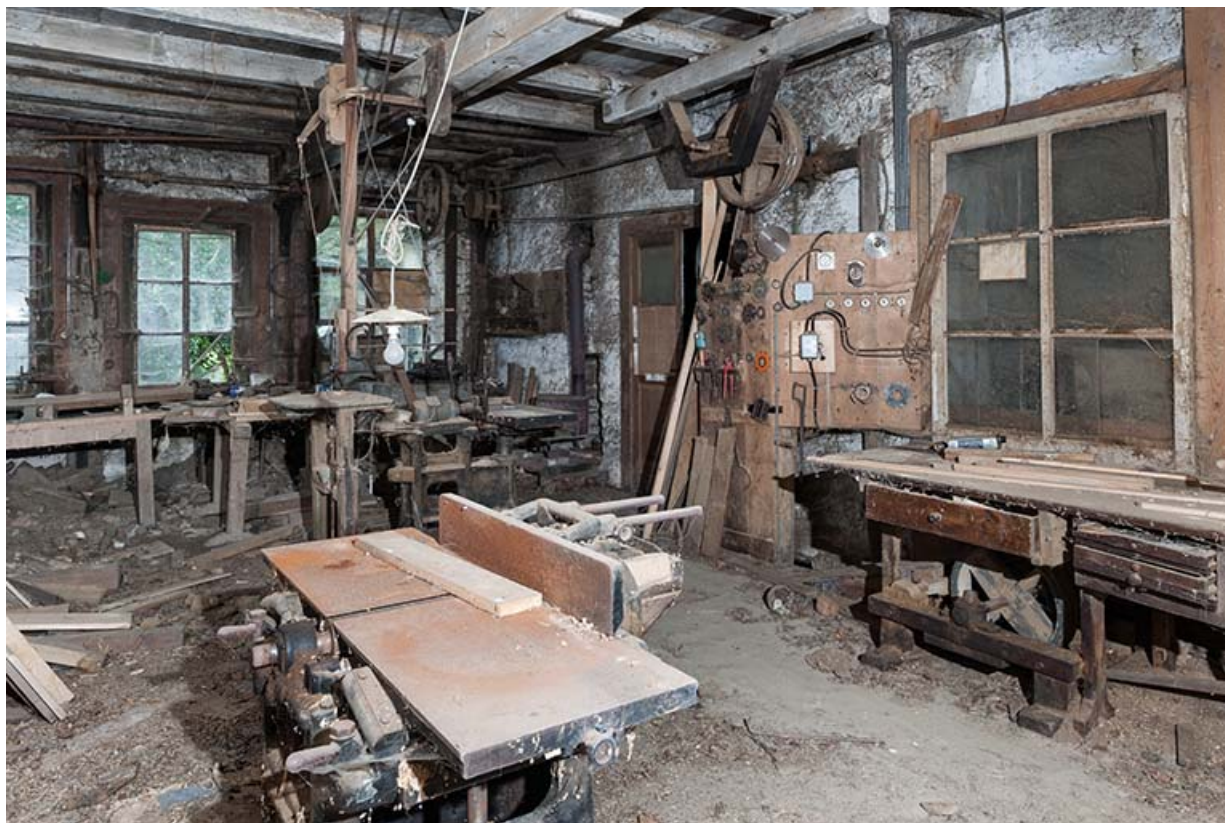
N° de l'illustration : 20142501287NUC4A

**Atelier à l'étage de soubassement. Machine à raboter Betic (au premier plan).**  
25, Sancey-le-Long, 8 rue de Lattre de Tassigny

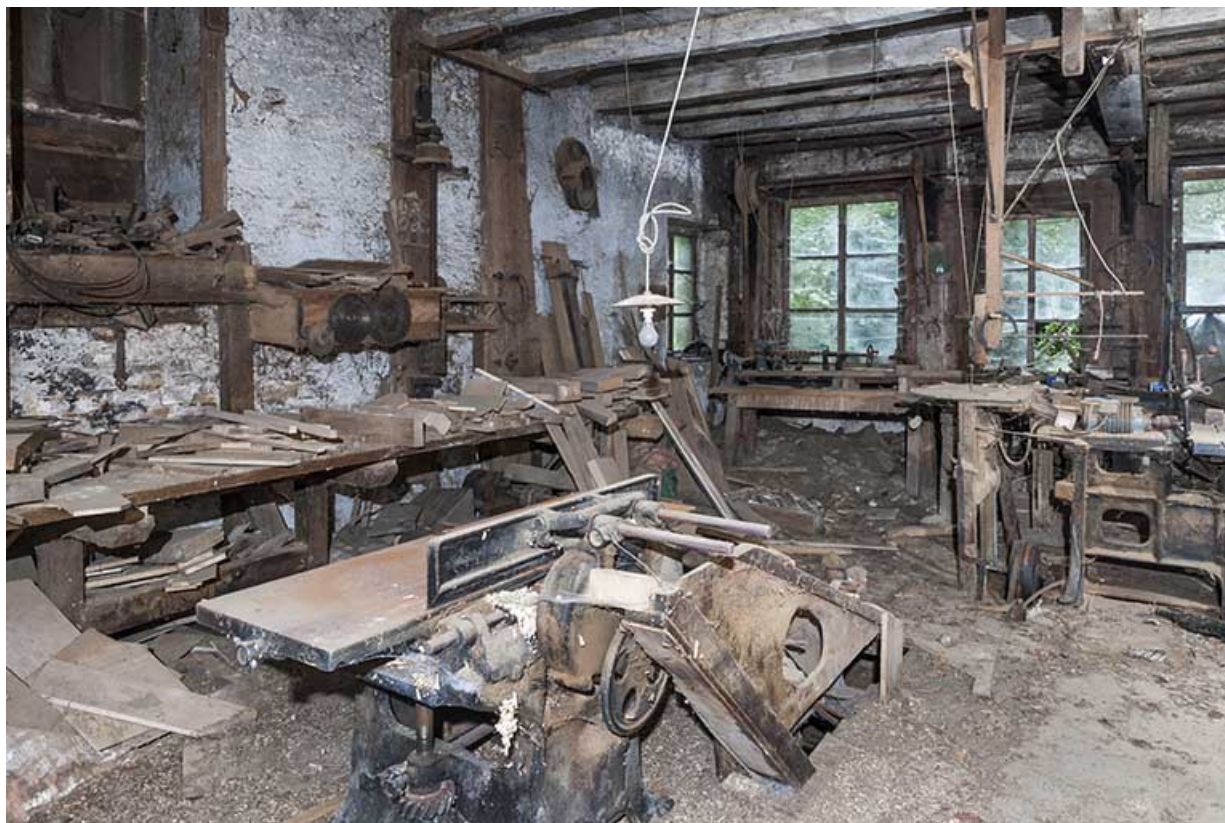
N° de l'illustration : 20142501288NUC4A

**Atelier à l'étage de soubassement. Machine à raboter Betic et établis contre le mur.**

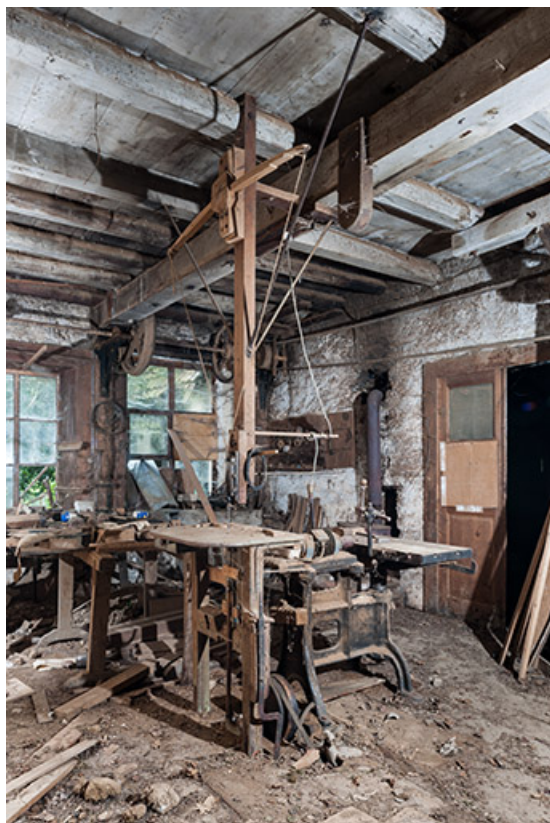
N° de l'illustration : 20142501289NUC4A

**Atelier à l'étage de soubassement. Scie "arbalète" alternative et machine à mortaiser.**  
25, Sancey-le-Long, 8 rue de Lattre de Tassigny

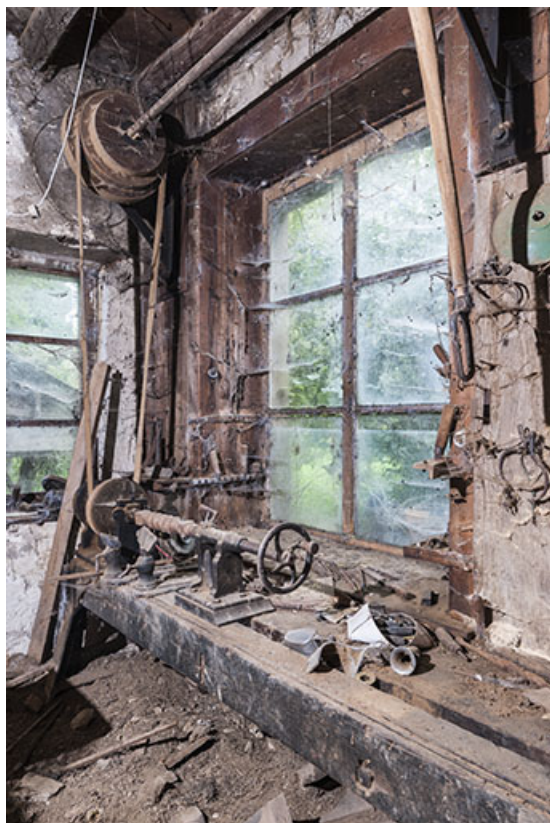
N° de l'illustration : 20142501290NUC4A

**Tour à bois horizontal.**
