## LYCÉE VICTOR HUGO

Bourgogne-Franche-Comté, Doubs  
Besançon  
1 rue Rembrandt

Dossier IA25001105 réalisé en  
2011

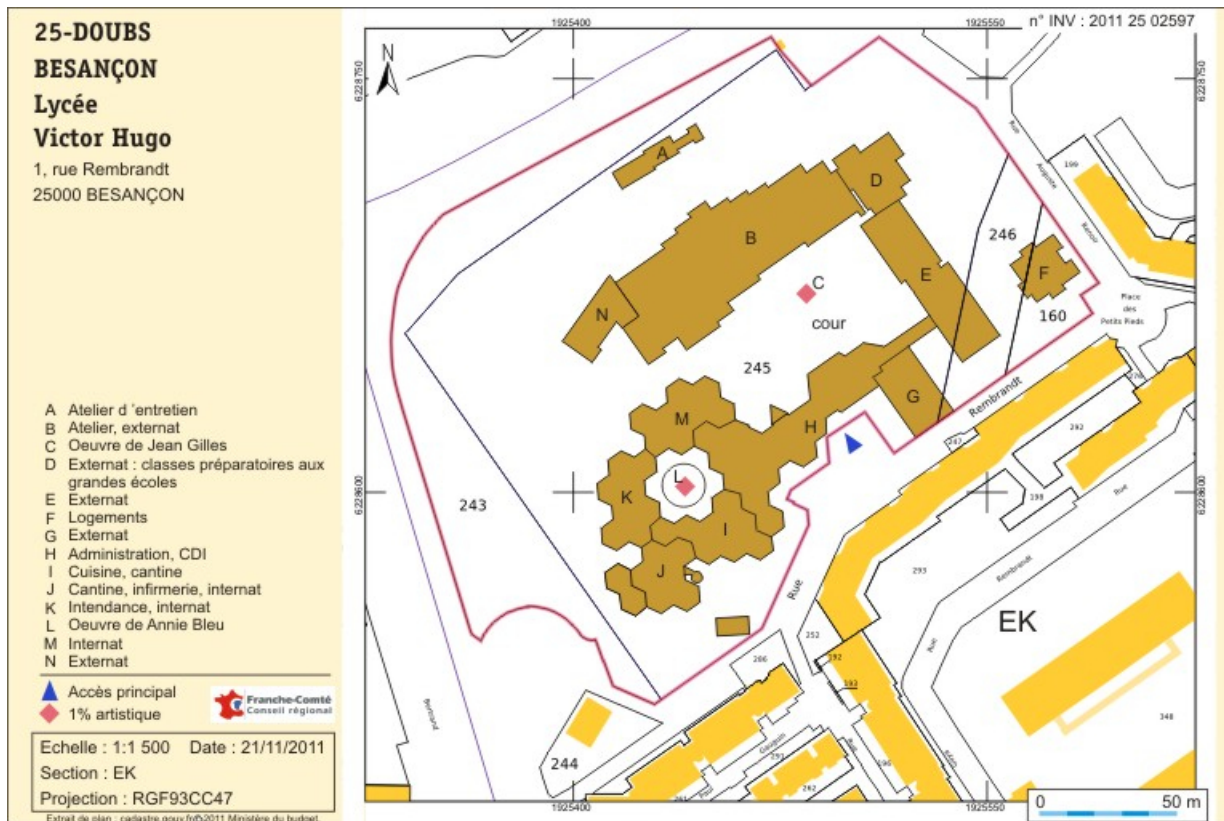
N° de l'illustration : 20112502597NUDA

**Plan-masse et de situation. Extrait du plan cadastral numérisé, sections EK, échelle 1:1500.**

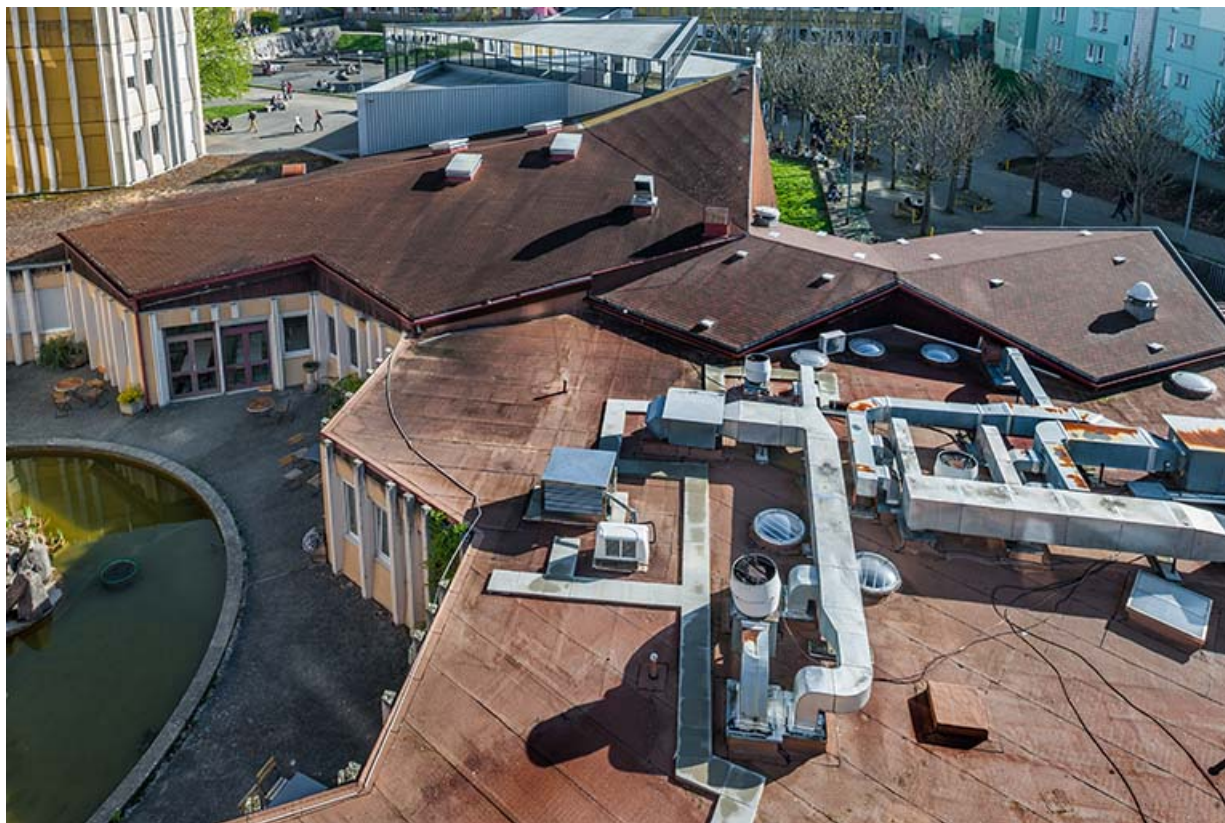
N° de l'illustration : 20142500348NUC4A

**Bassin, toitures de l'entrée, de l'administration et du centre de documentation et d'information.**  
25, Besançon, 1 rue Rembrandt

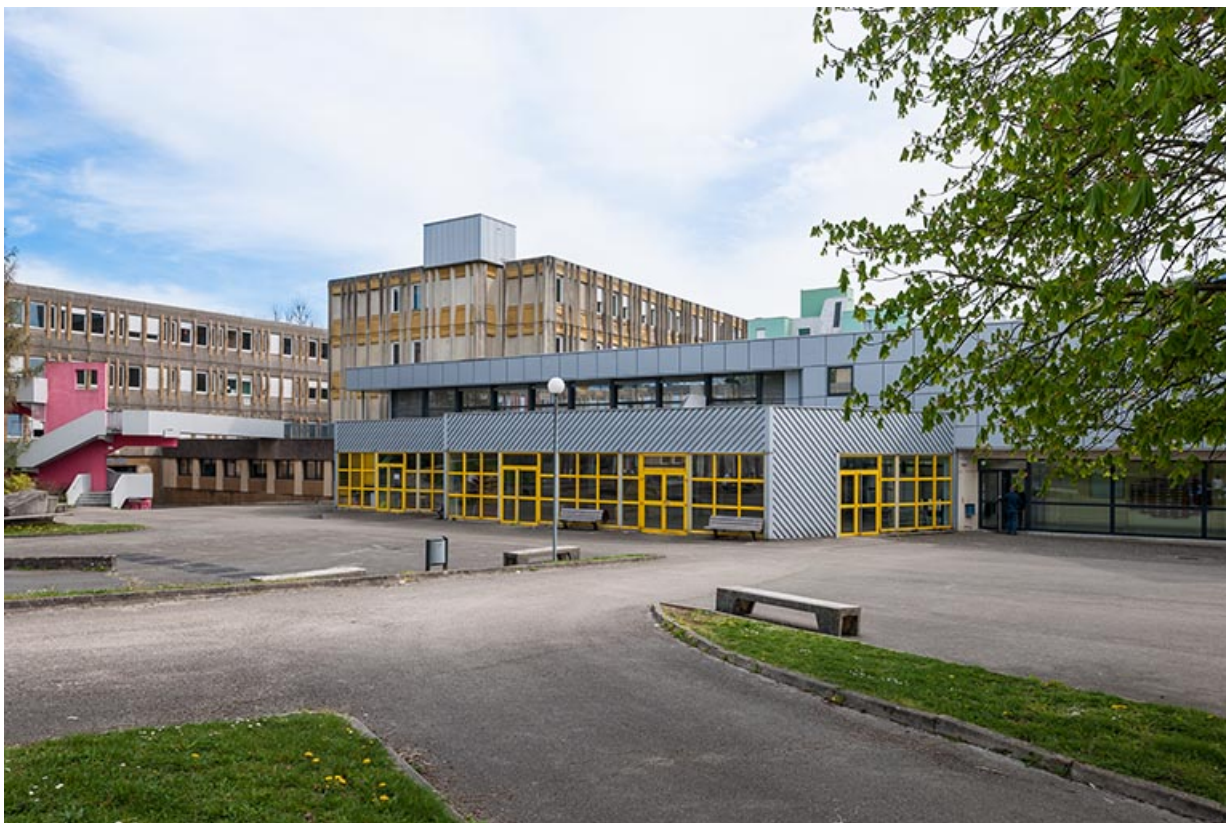
**Au sud-est de la cour, l'escalier desservant les externats.**

**Escaliers** : escalier dans-oeuvre, escalier tournant à retours avec jour, en maçonnerie; escalier de distribution extérieur, escalier tournant à retours, en maçonnerie cage ouverte; escalier de distribution extérieur, escalier tournant à retours sans jour, en maçonnerie cage ouverte

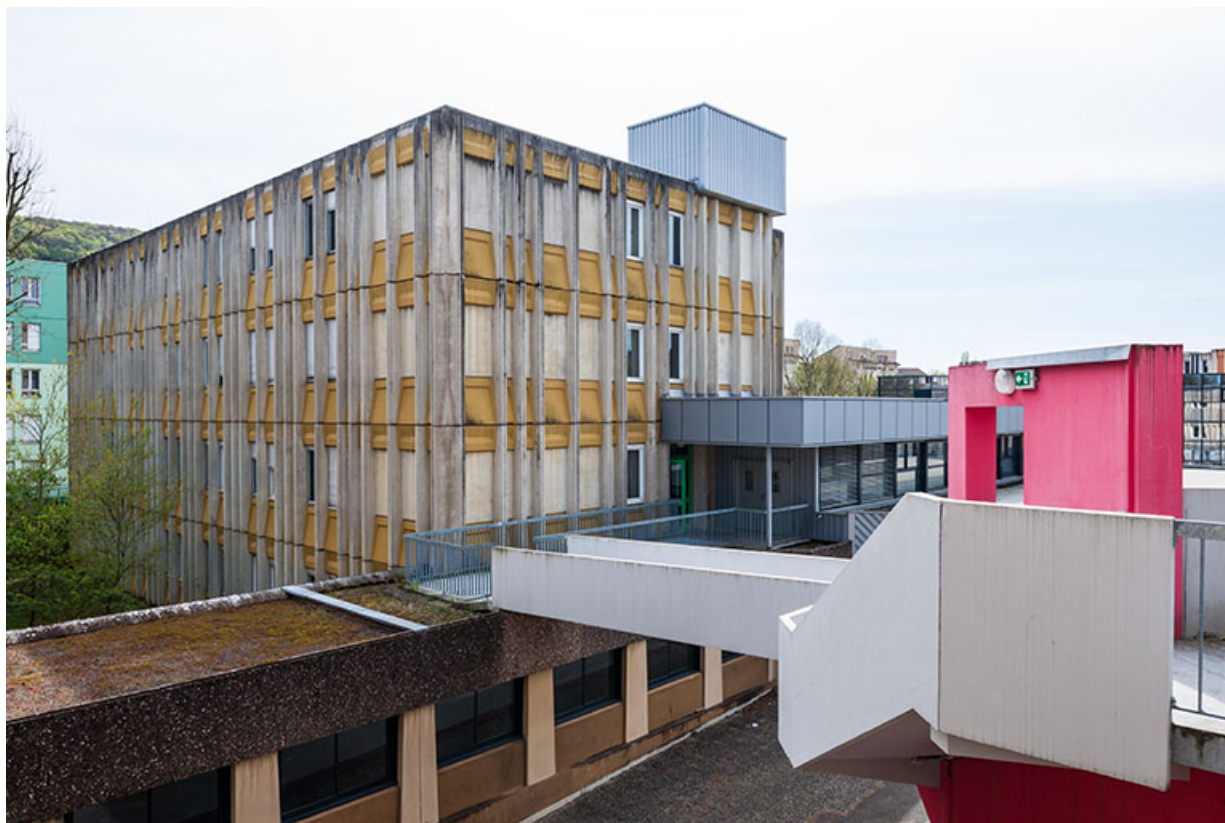
**Circulation horizontale et escalier desservant les externats est et sud-est.**  
25, Besançon, 1 rue Rembrandt

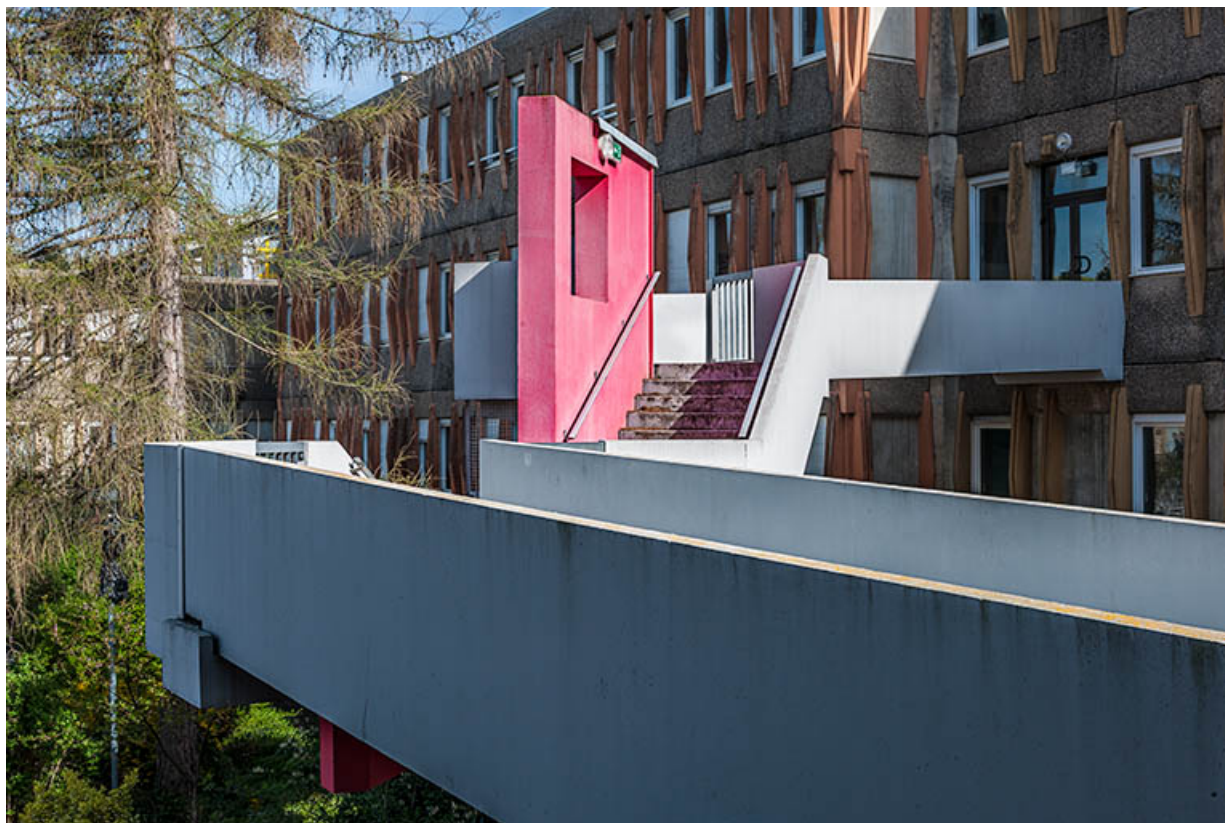
**Détail de la passerelle et escalier devant l'externat d'enseignement scientifique et tertiaire.**  
25, Besançon, 1 rue Rembrandt

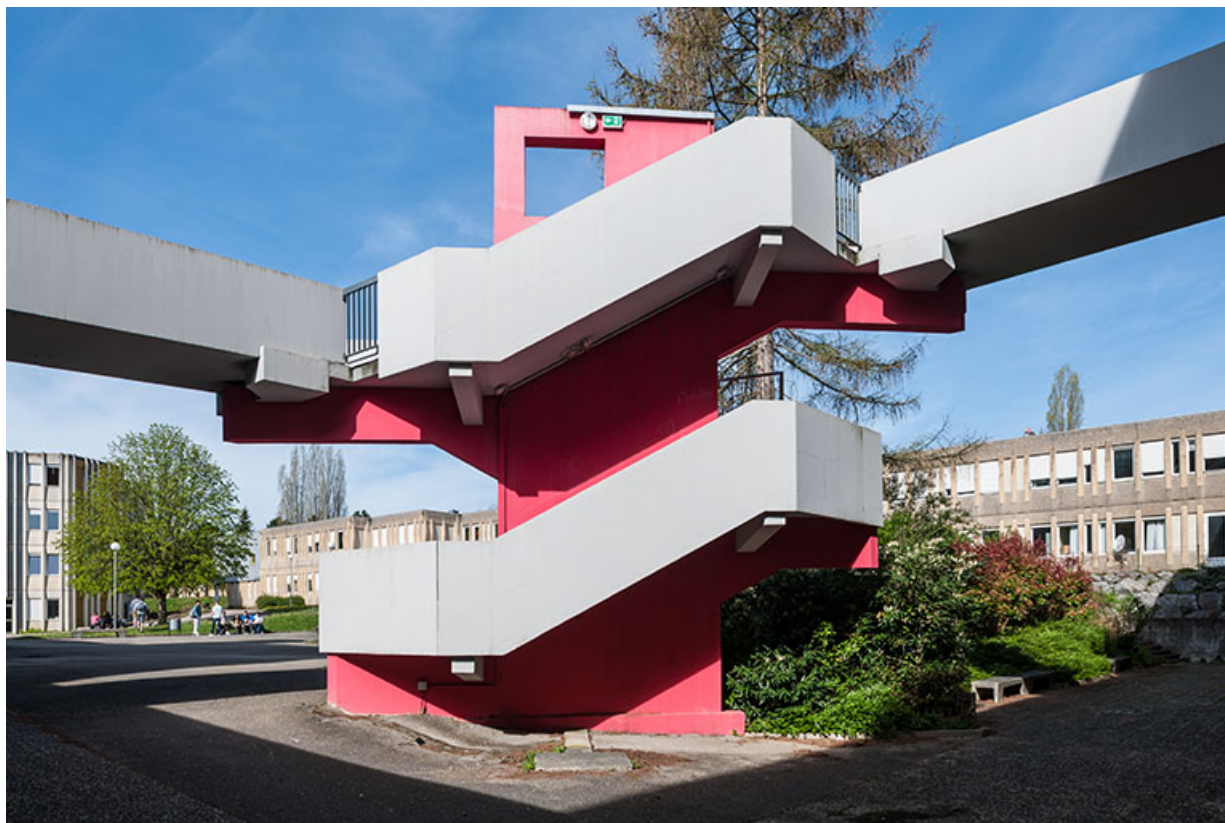
**Détail de la passerelle et escalier devant l'externat d'enseignement scientifique et tertiaire.**  
25, Besançon, 1 rue Rembrandt

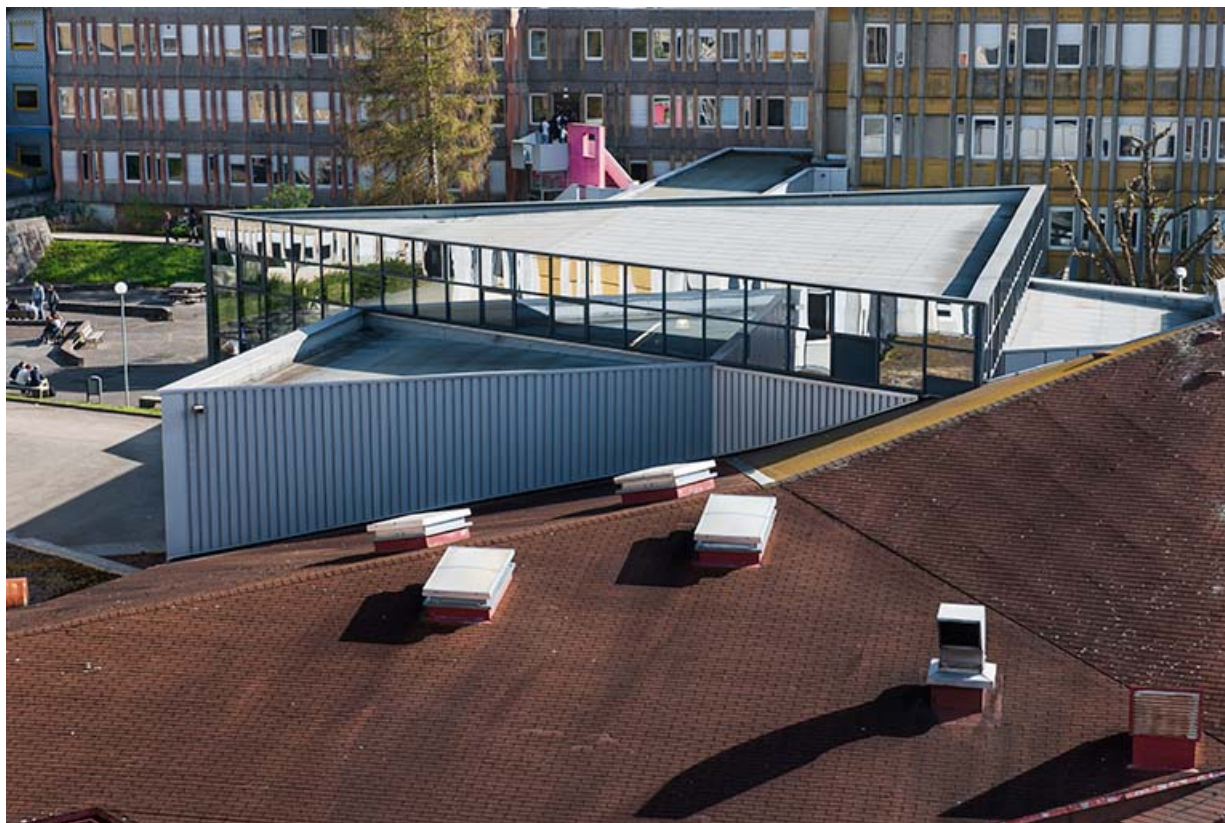
**Vue sur la toiture du bâtiment d'entrée depuis l'ouest.**

**Toit** : matériau synthétique en couverture, béton en couverture
