LYCÉE VICTOR HUGO

Bourgogne-Franche-Comté, Doubs
Besançon
1 rue Rembrandt

Dossier IA25001105 réalisé en
2011

Auteur(s) : Philippe Mairot

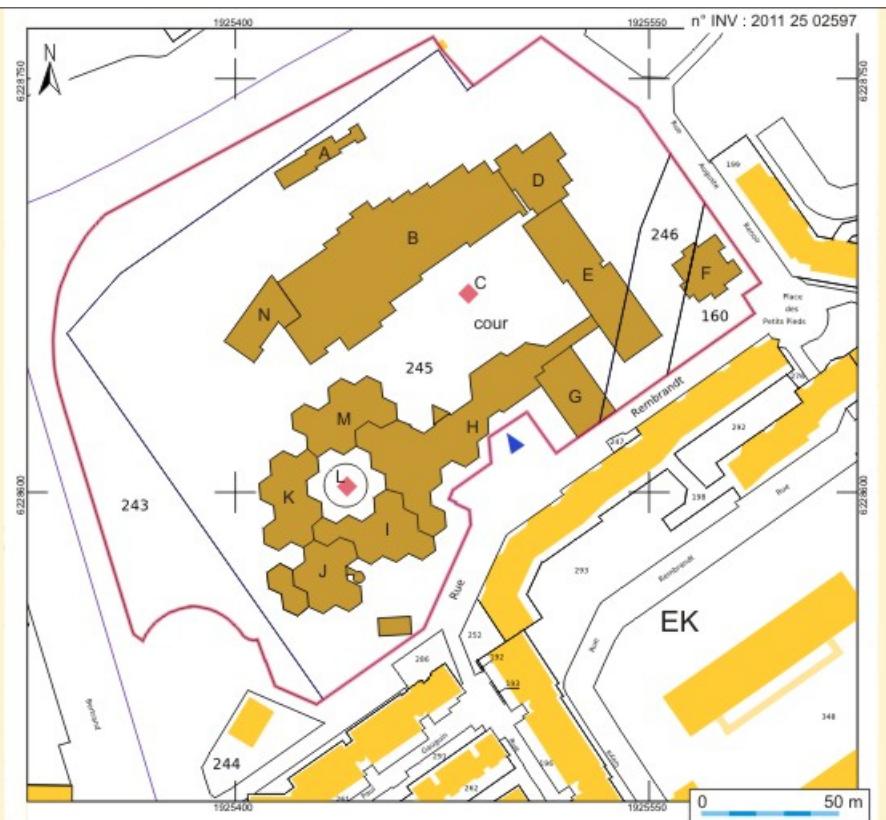
N° de l'illustration : 20112502597N1IDA

- A Atelier d'entretien
 - B Atelier, externat
 - C Oeuvre de Jean Gilles
 - D Externat : classes préparatoires aux grandes écoles
 - E Externat
 - F Logements
 - G Externat
 - H Administration, CDI
 - I Cuisine, cantine
 - J Cantine, infirmerie, internat
 - K Intendance, internat
 - L Oeuvre de Annie Bleu
 - M Internat
 - N Externat

Plan-masse et de situation. Extrait du plan cadastral numérisé. sections EK, échelle 1:1500.

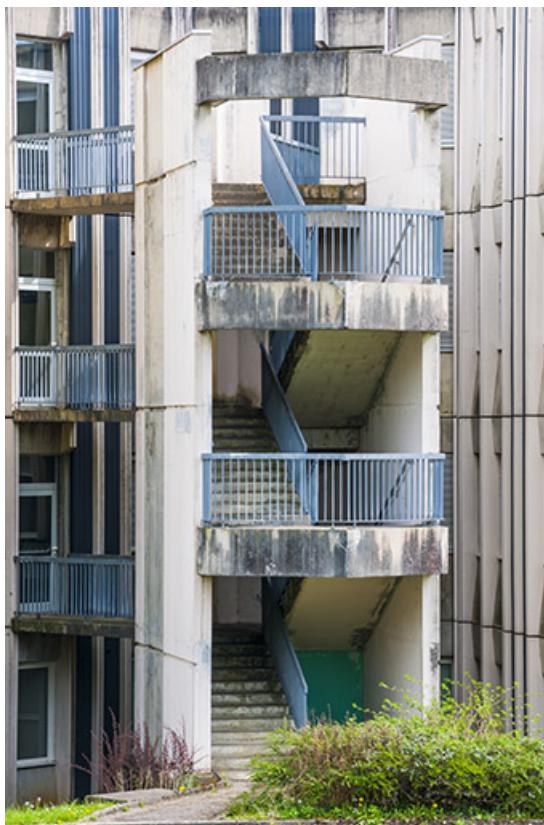
N° de l'illustration : 20142500385NUC4A

Détail de l'escalier extérieur de l'internat.

Escaliers : escalier dans-œuvre, escalier tournant à retours avec jour, en maçonnerie; escalier de distribution extérieur, escalier tournant à retours, en maçonnerie cage ouverte; escalier de distribution extérieur, escalier tournant à retours sans jour, en maçonnerie cage ouverte

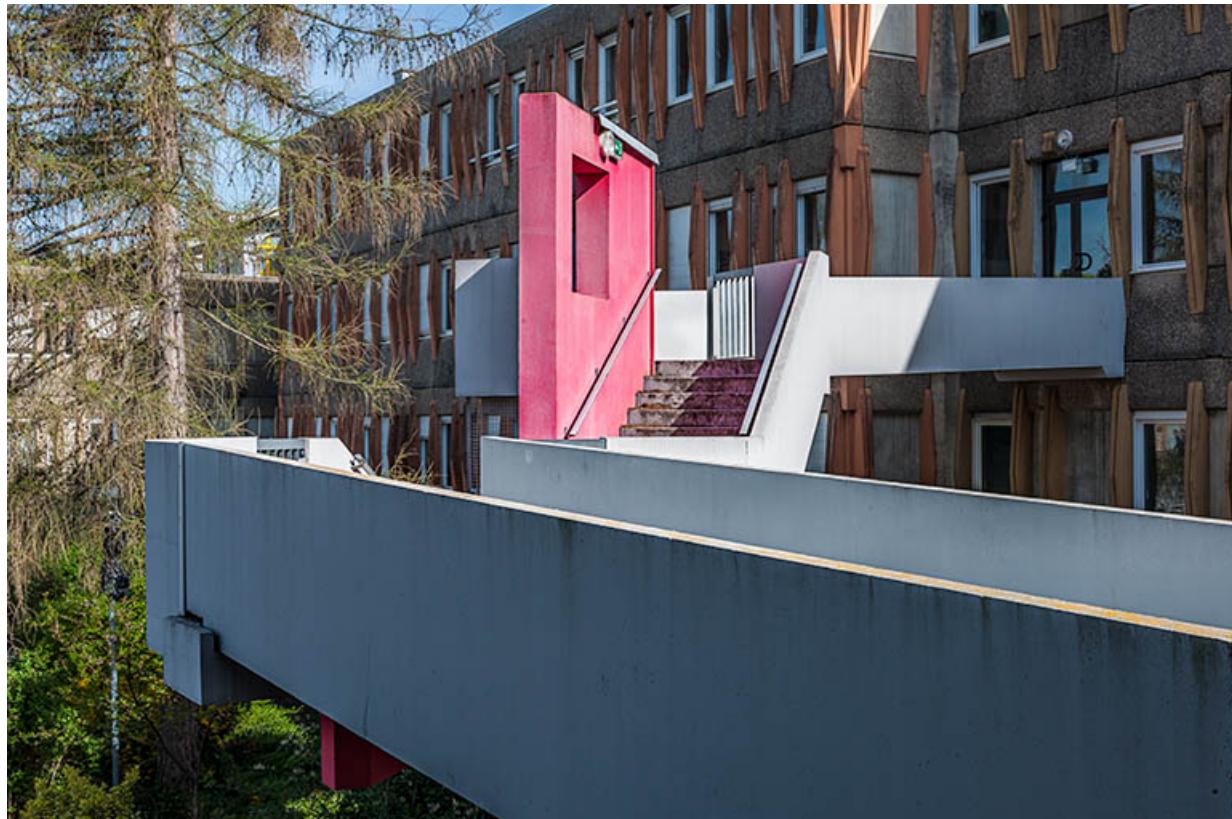
Détail de la passerelle et escalier devant l'externat d'enseignement scientifique et tertiaire.
25, Besançon, 1 rue Rembrandt

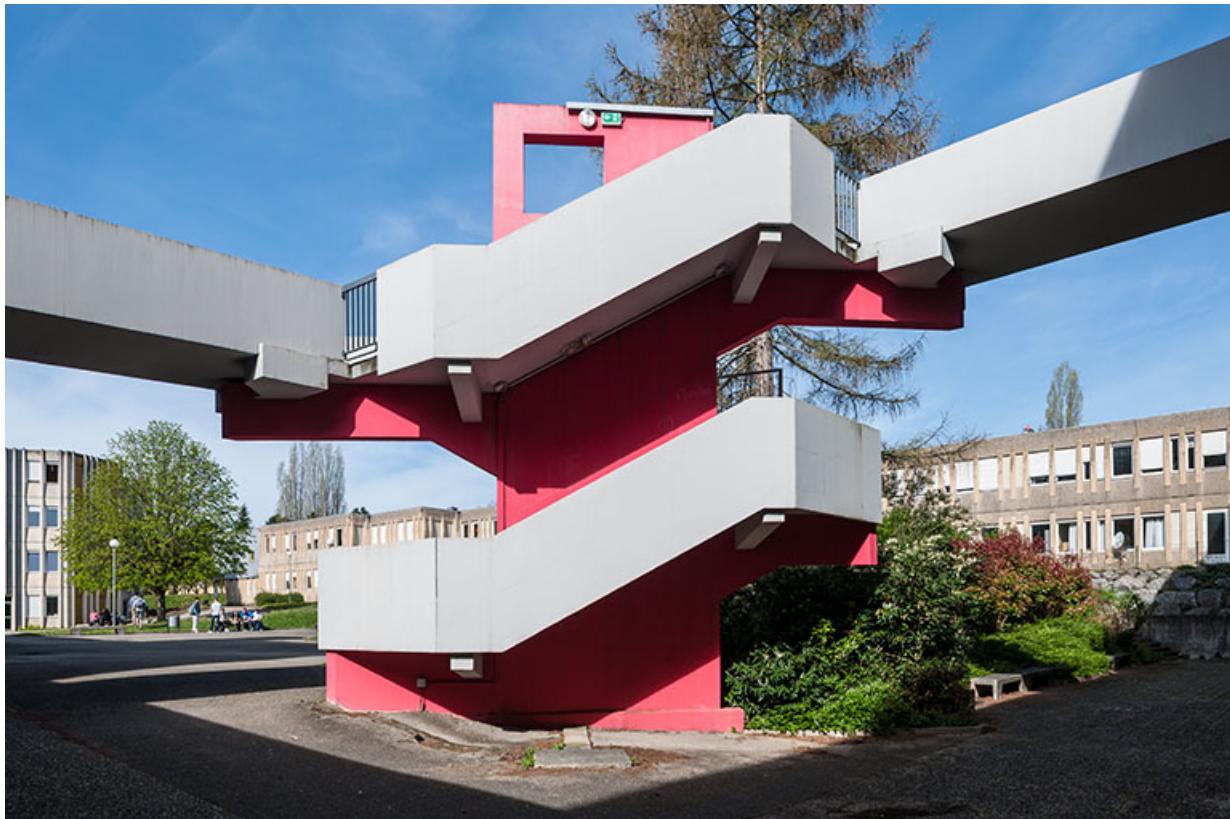
Détail de la passerelle et escalier devant l'externat d'enseignement scientifique et tertiaire.
25, Besançon, 1 rue Rembrandt

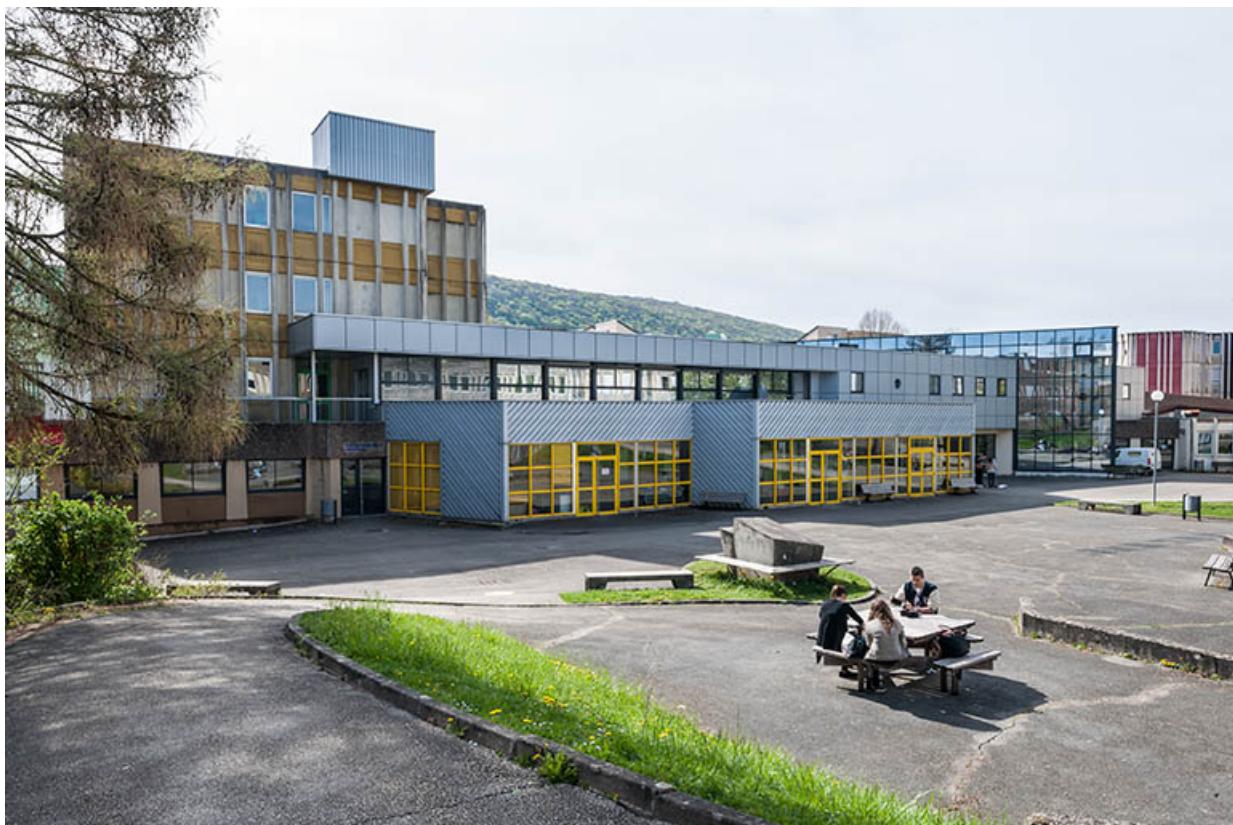
Face nord-est du bâtiment d'externat avec sa machinerie d'ascenseur.

Autres organes de circulations : ascenseur

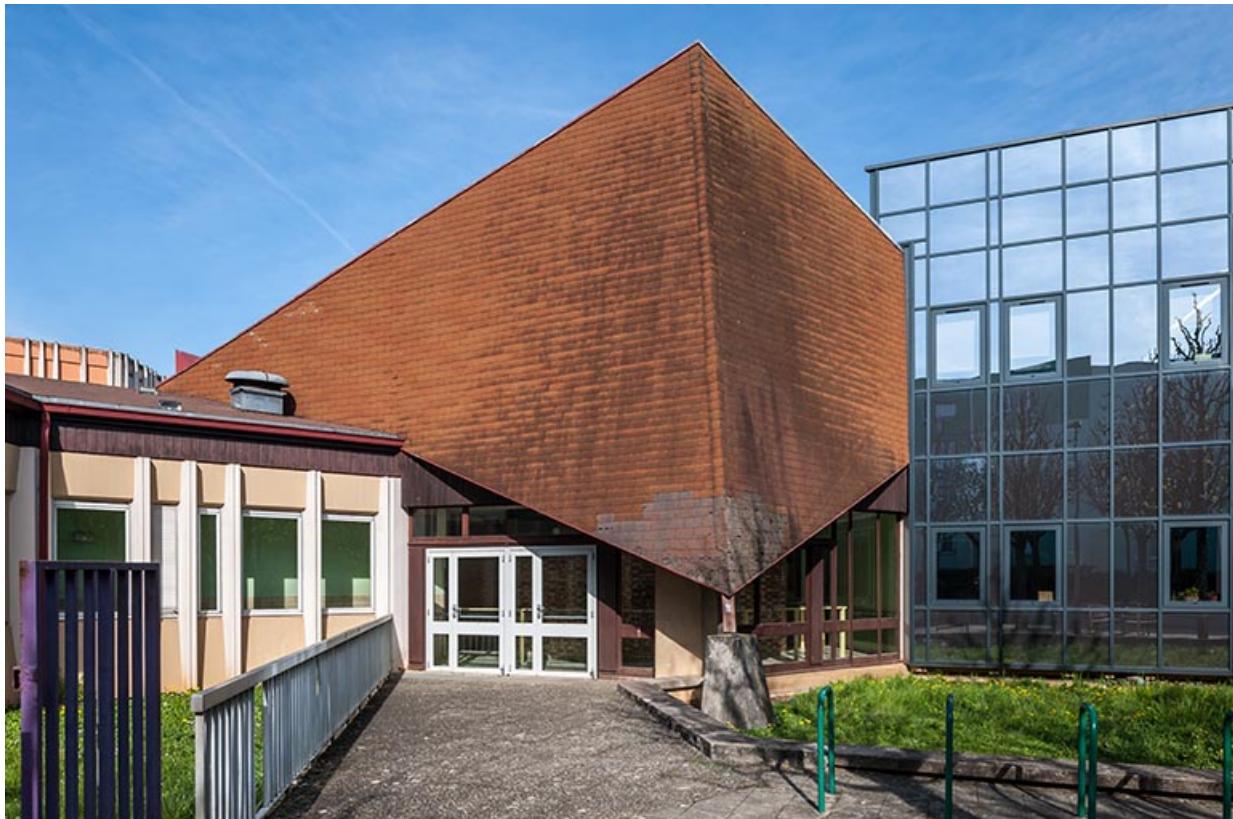
Détail de toiture du bâtiment de l'administration et centre de documentation et d'information (cdi).

Toit : matériau synthétique en couverture, béton en couverture
