## LYCÉE VICTOR HUGO

Bourgogne-Franche-Comté, Doubs  
Besançon  
1 rue Rembrandt

Dossier IA25001105 réalisé en  
2011

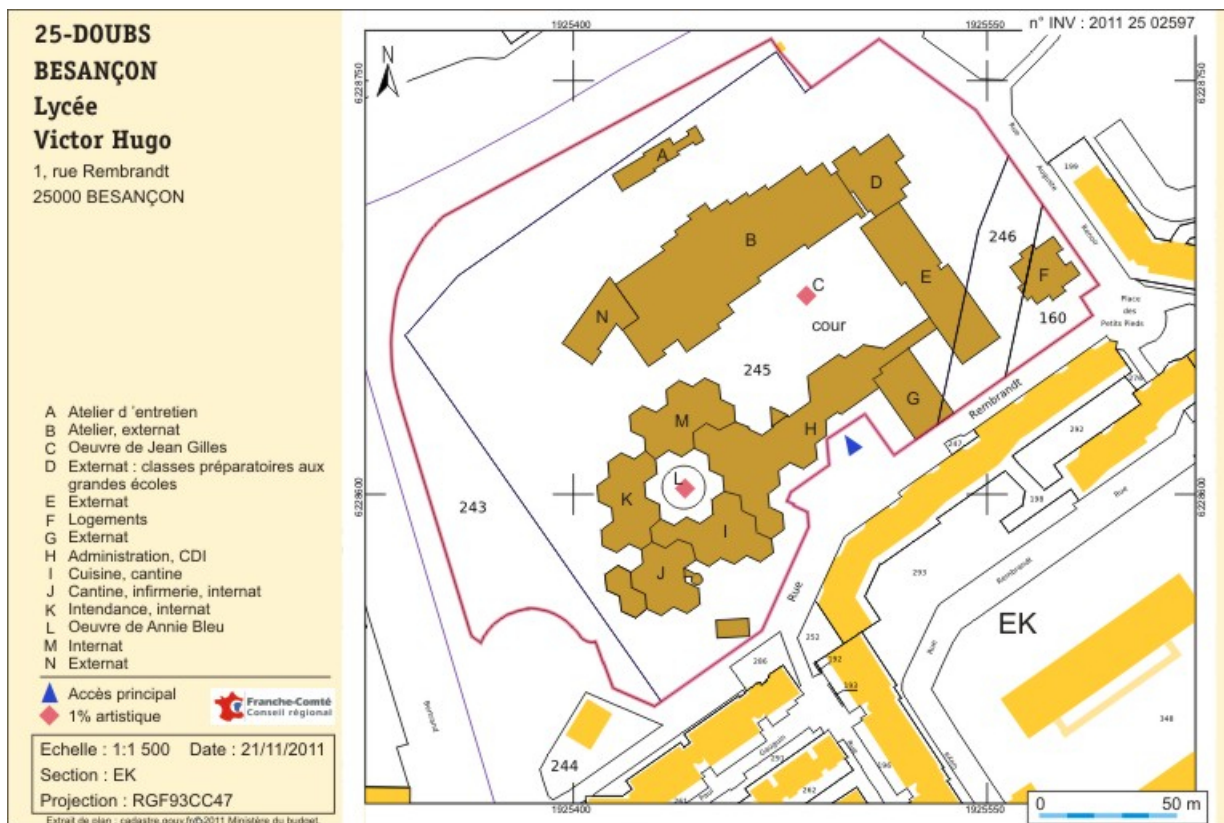
N° de l'illustration : 20112502597NUDA

**Plan-masse et de situation. Extrait du plan cadastral numérisé, sections EK, échelle 1:1500.**

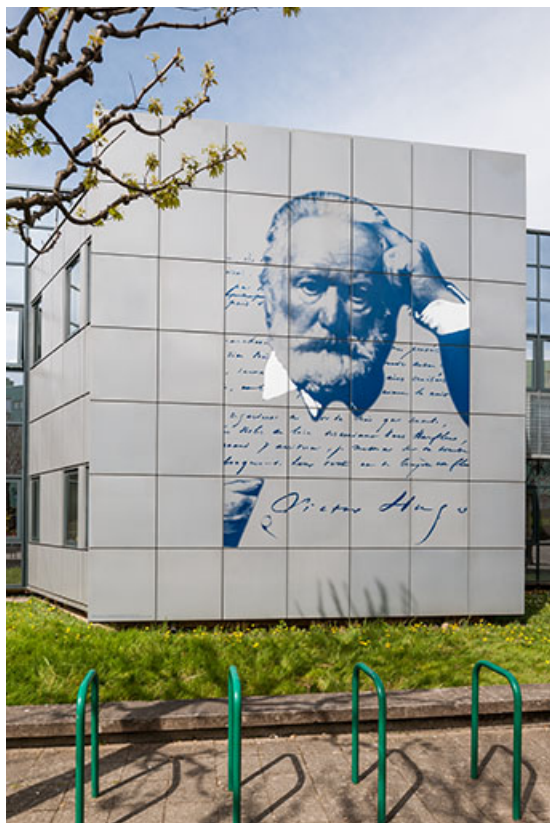
N° de l'illustration : 20142500390NUC4A

**Donnant sur la place devant le lycée, la façade sud-est décorée à l'effigie de Victor Hugo.**  
25, Besançon, 1 rue Rembrandt

Le procédé de construction industrialisée est le procédé Foulquier : "système constructif à base de béton (...) Conçu sur la base d'une structure ponctuelle implantée selon un maillage de 7,20 m x 7,20 m, tous les éléments de la structure sont préfabriqués, montés à sec et assemblés par liaisons métalliques soudées." (in Collèges et lycées : systèmes constructifs 1979 acceptés par le ministère de l'éducation, éditions Conseil). Les bâtiments ont des murs en béton (parpaing de béton enduit associé ou non à du béton armé), sont desservis par des escaliers dans-oeuvre et hors-oeuvre. Les couvertures sont des terrasses en béton, à l'exception des bâtiments de l'administration et du bâtiment voué aux classes préparatoires aux grandes écoles, couverts d'une toiture à longs pans. Dès sa création, l'établissement comprend un bâtiment de trois étages composé d'alvéoles de formes hexagonales, abritant l'administration et l'internat et entourant un plan d'eau et sa sculpture d'Annie Bleu. Ce parti pris architectural qui se veut alors une alternative aux barres est parfois dit alvéolaire ou proliférant. Deux bâtiments d'externat de trois étages de forme rectangulaire sont reliés aux précédents par une galerie fermée. Un bâtiment d'un étage jouxte le précédent à 90° et accueille les ateliers. Un bâtiment de béton de 4 étages est affecté aux logements. En 1994, un bâtiment d'externat en équerre de 2 étages est édifié, en béton, pour partie enduit, pour partie à essentage de tôle, jouxtant les ateliers. En 2004 - 2005, un étage d'extension, en verre et métal en partie haute et essentage de matériau synthétique, est construit par l'architecte Bayo pour abriter un centre de documentation et d'information (cdi). Un bas relief en pierre et bois de Jean Gilles décore un des murs délimitant la cour. En 2006, un portrait et une citation de Victor Hugo sont appliqués sur un des murs extérieurs, au sud-ouest de l'entrée.

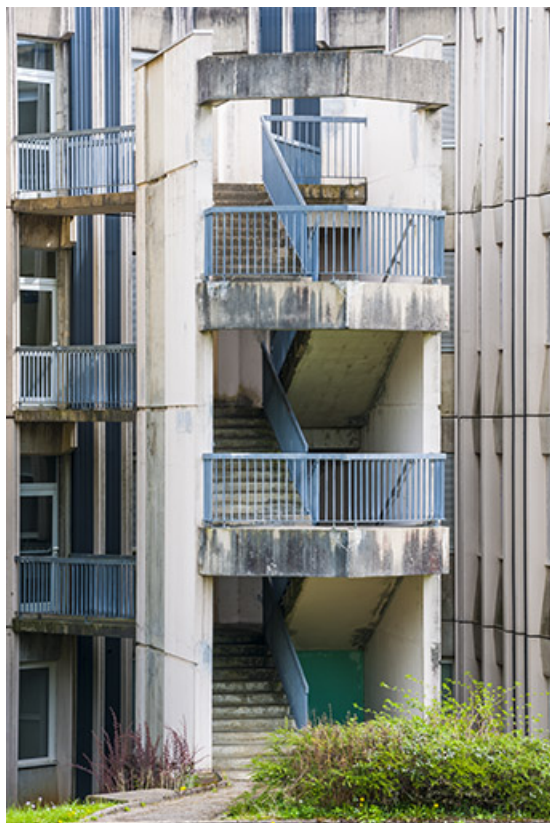
N° de l'illustration : 20142500385NUC4A

**Détail de l'escalier extérieur de l'internat.**

**Escaliers** : escalier dans-oeuvre, escalier tournant à retours avec jour, en maçonnerie; escalier de distribution extérieur, escalier tournant à retours, en maçonnerie cage ouverte; escalier de distribution extérieur, escalier tournant à retours sans jour, en maçonnerie cage ouverte

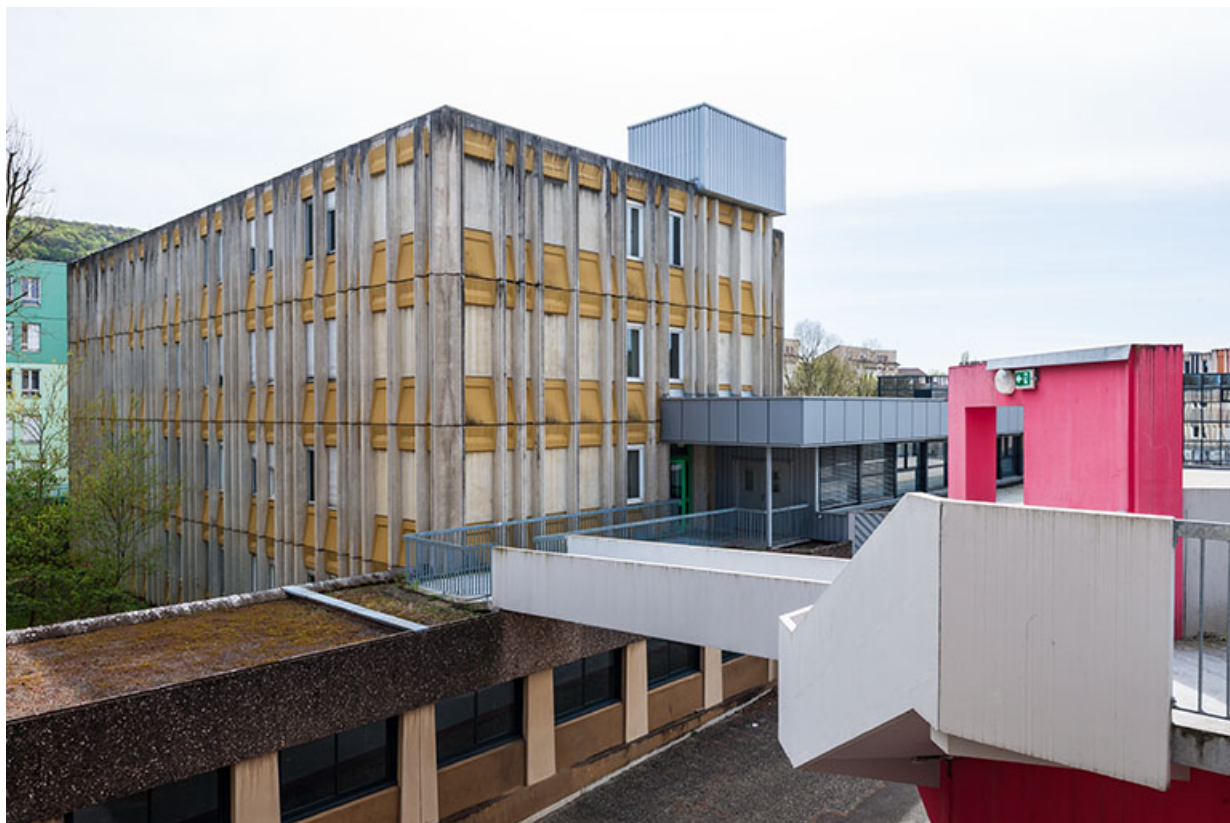
**Circulation horizontale et escalier desservant les externats est et sud-est.**  
25, Besançon, 1 rue Rembrandt

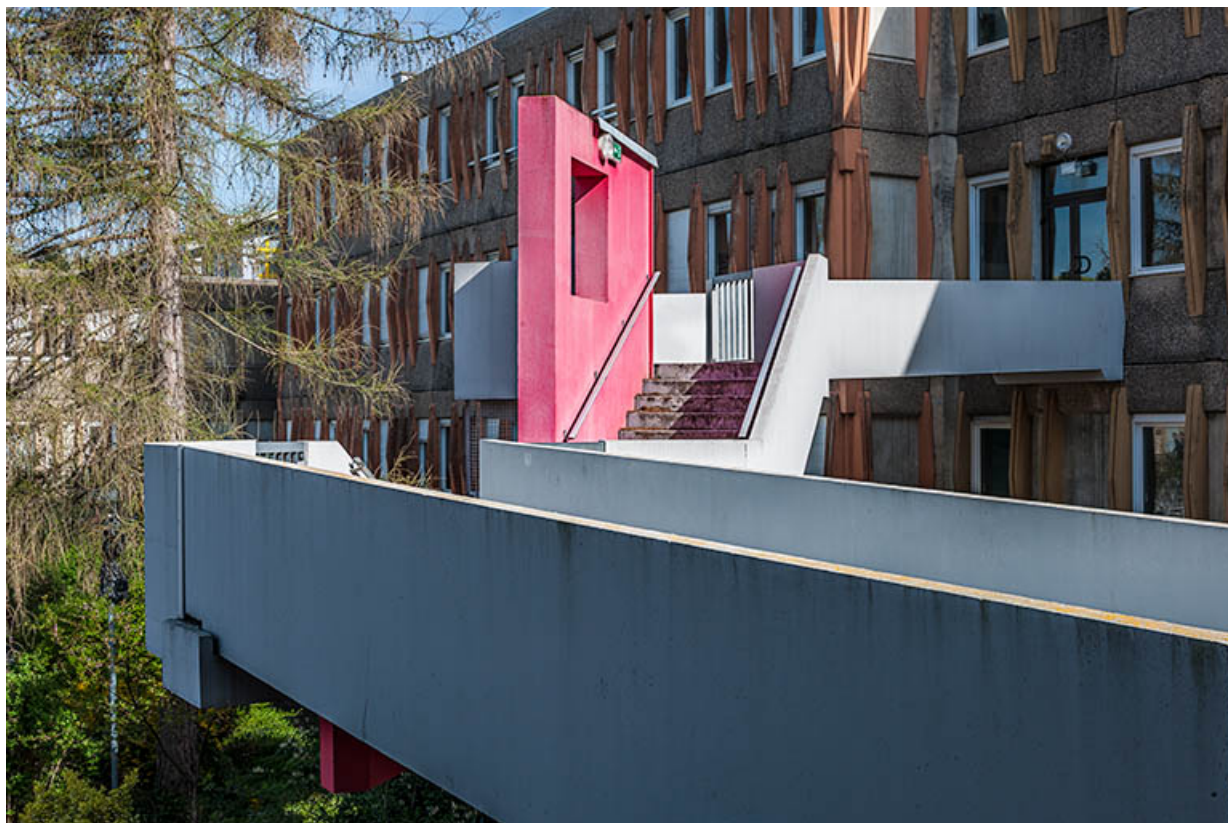
**Détail de la passerelle et escalier devant l'externat d'enseignement scientifique et tertiaire.**  
25, Besançon, 1 rue Rembrandt

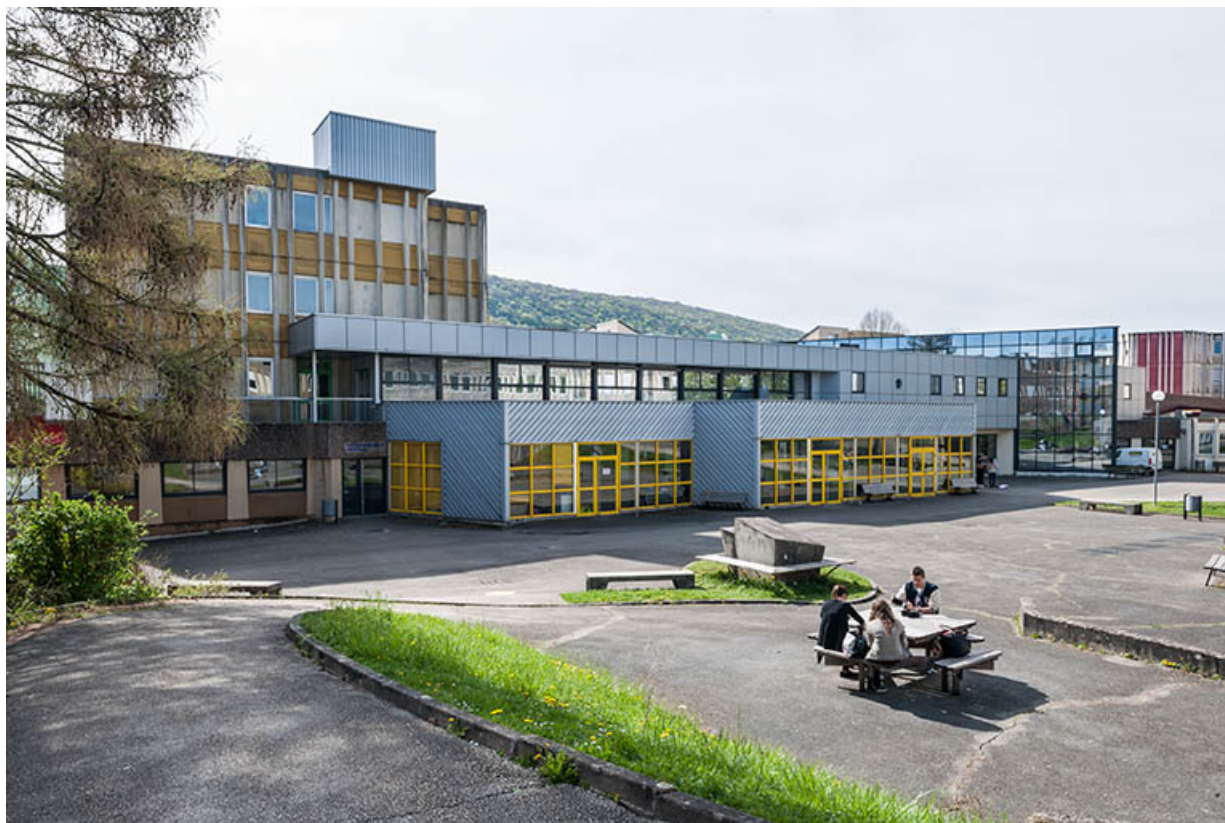
**Face nord-est du bâtiment d'externat avec sa machinerie d'ascenseur.**  
25, Besançon, 1 rue Rembrandt

**Autres organes de circulations** : ascenseur
