## LYCÉE VICTOR HUGO

Bourgogne-Franche-Comté, Doubs  
Besançon  
1 rue Rembrandt

Dossier IA25001105 réalisé en  
2011

Auteur(s) : Philippe Mairot

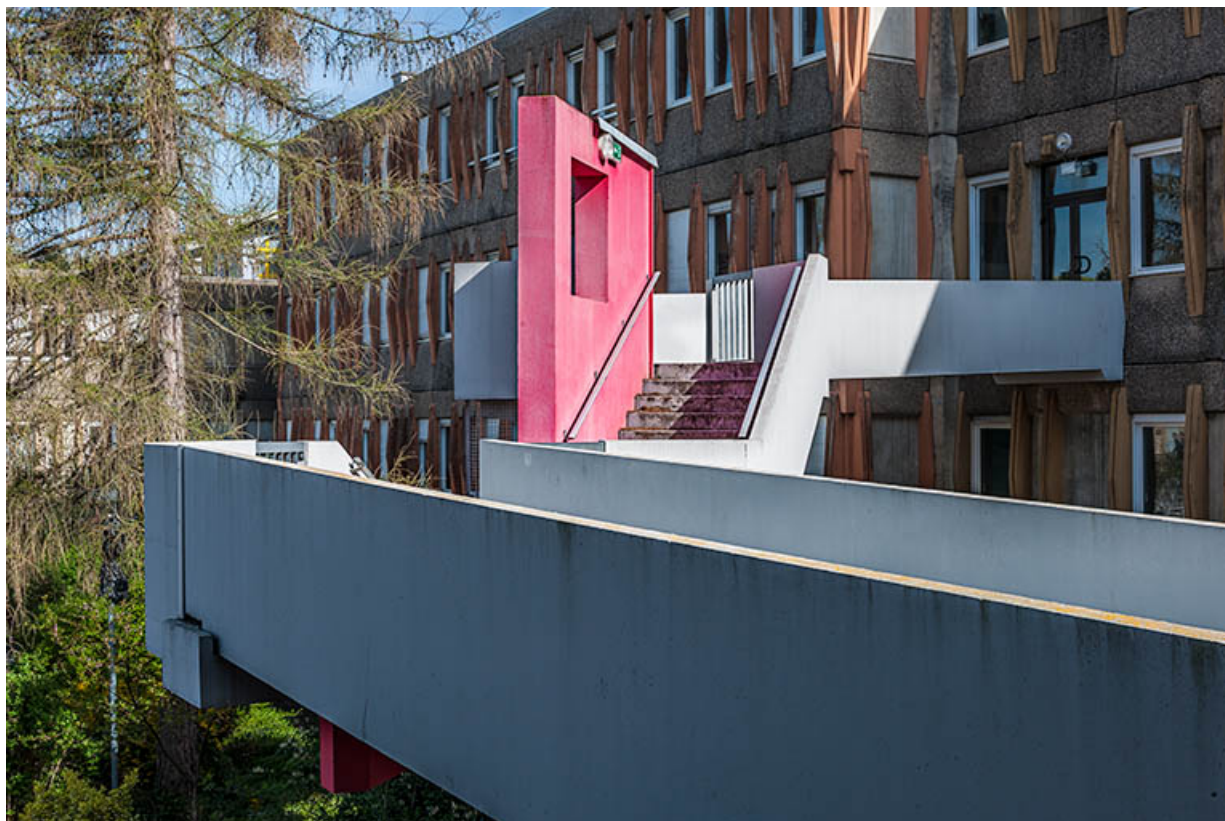
**Détail de la passerelle et escalier devant l'externat d'enseignement scientifique et tertiaire.**  
25, Besançon, 1 rue Rembrandt
