ÉCOLE NATIONALE DE PERFECTIONNEMENT, PUIS ÉTABLISSEMENT RÉGIONAL D'ENSEIGNEMENT ADAPTÉ, ACTUELLEMENT LYCÉE D'ENSEIGNEMENT ADAPTÉ, SECTION D'ENSEIGNEMENT GÉNÉRAL ET PROFESSIONNEL ADAPTÉ (SEGPA)

Bourgogne-Franche-Comté, Doubs
Besançon
12 chemin de la Chaille

Dossier IA25001106 réalisé en
2011
Auteur(s) : Philippe Mairot

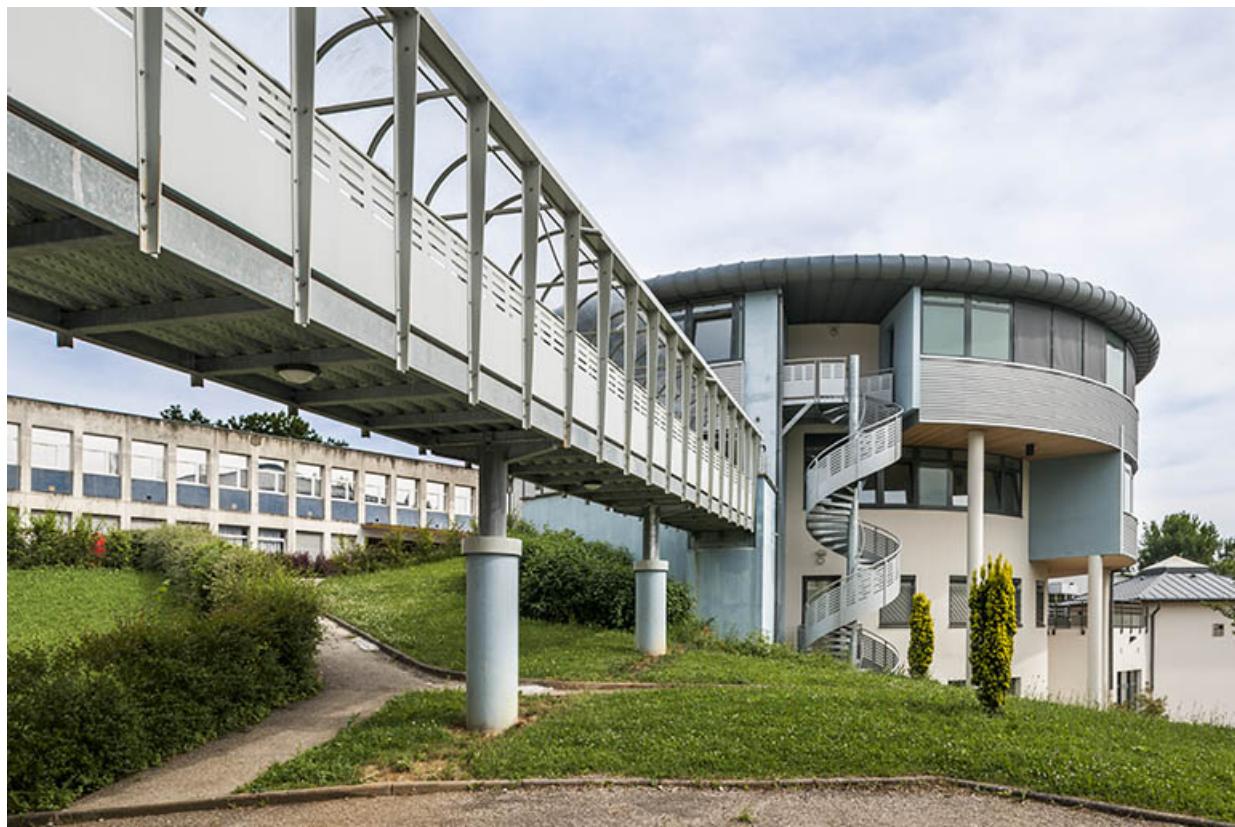
N° de l'illustration : 20132501637NUC4A

Vue d'ensemble de l'externat, la passerelle, l'escalier et la tour, les ateliers.

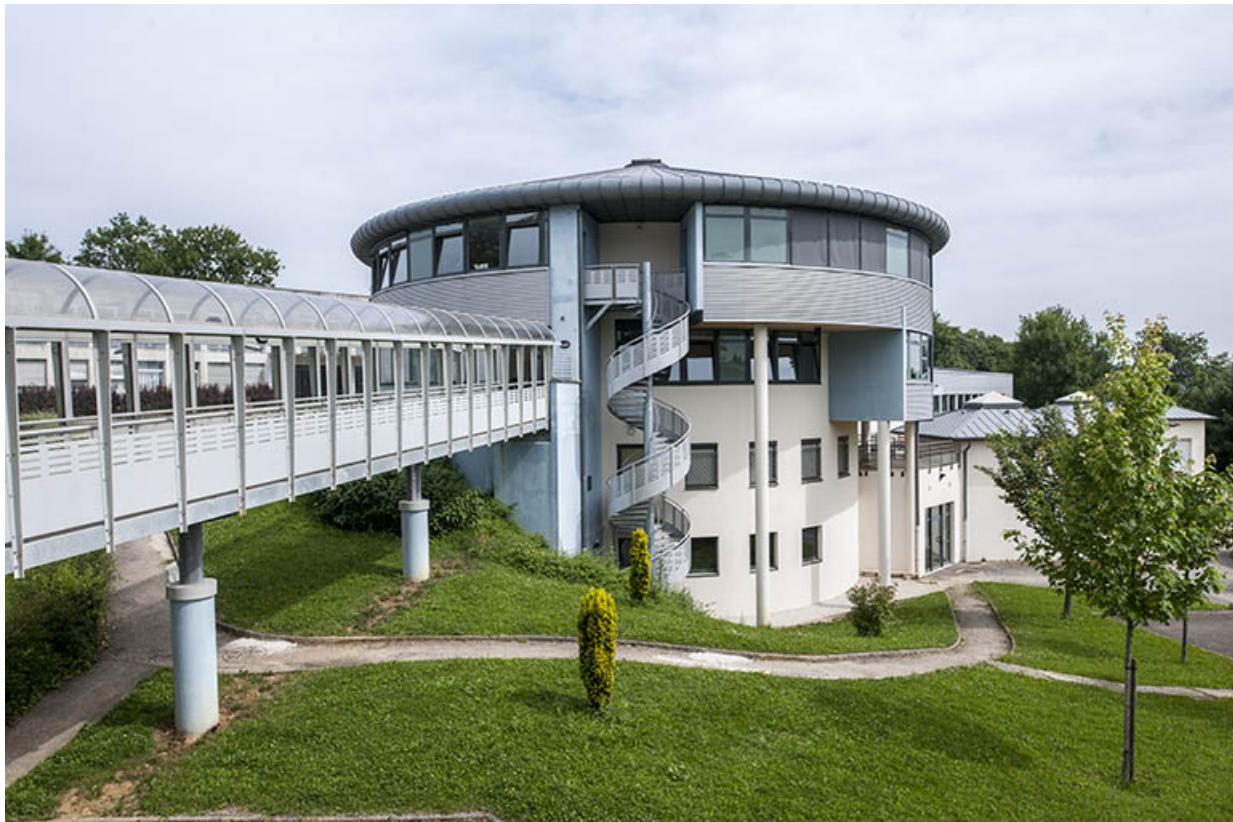
N° de l'illustration : 20132501644NUC4A

Vue d'ensemble de la passerelle, escalier et tour, ateliers.

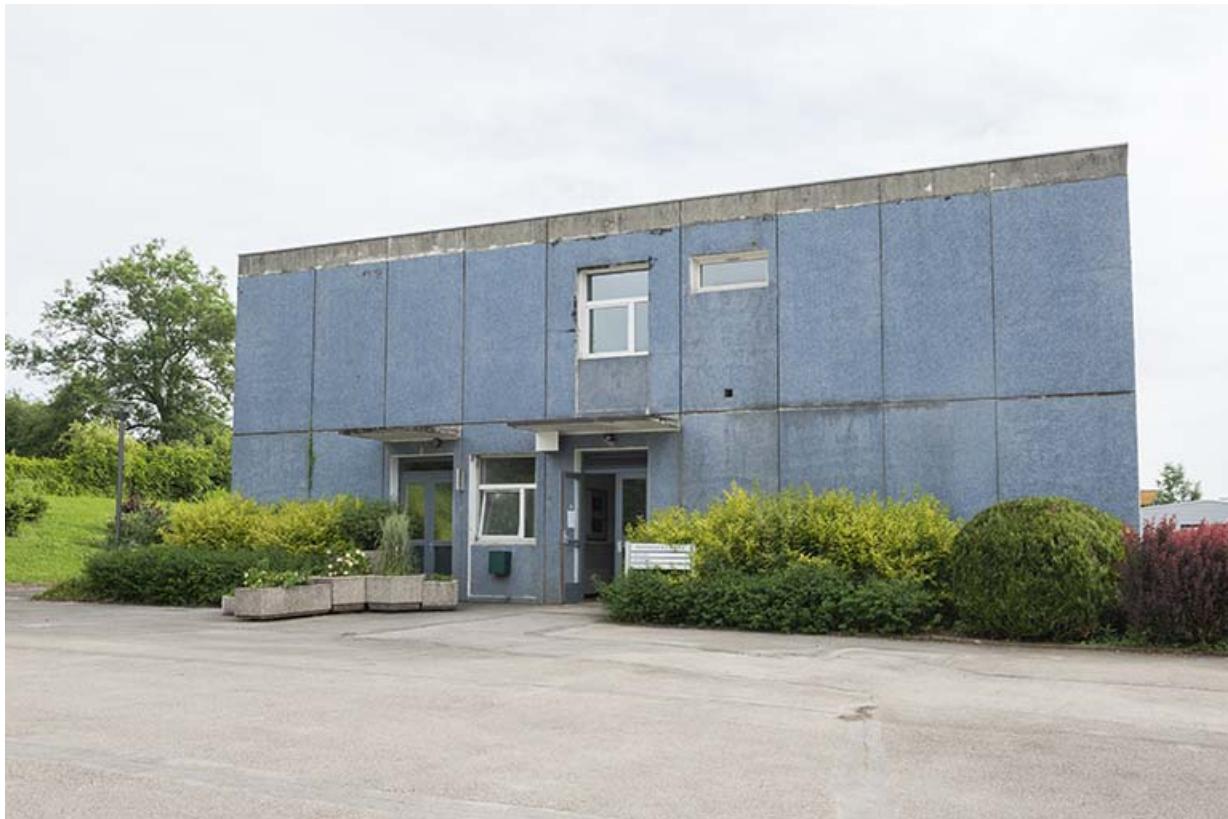
N° de l'illustration : 20132502721NUC4A

Détail du pignon sud-ouest de l'externat.

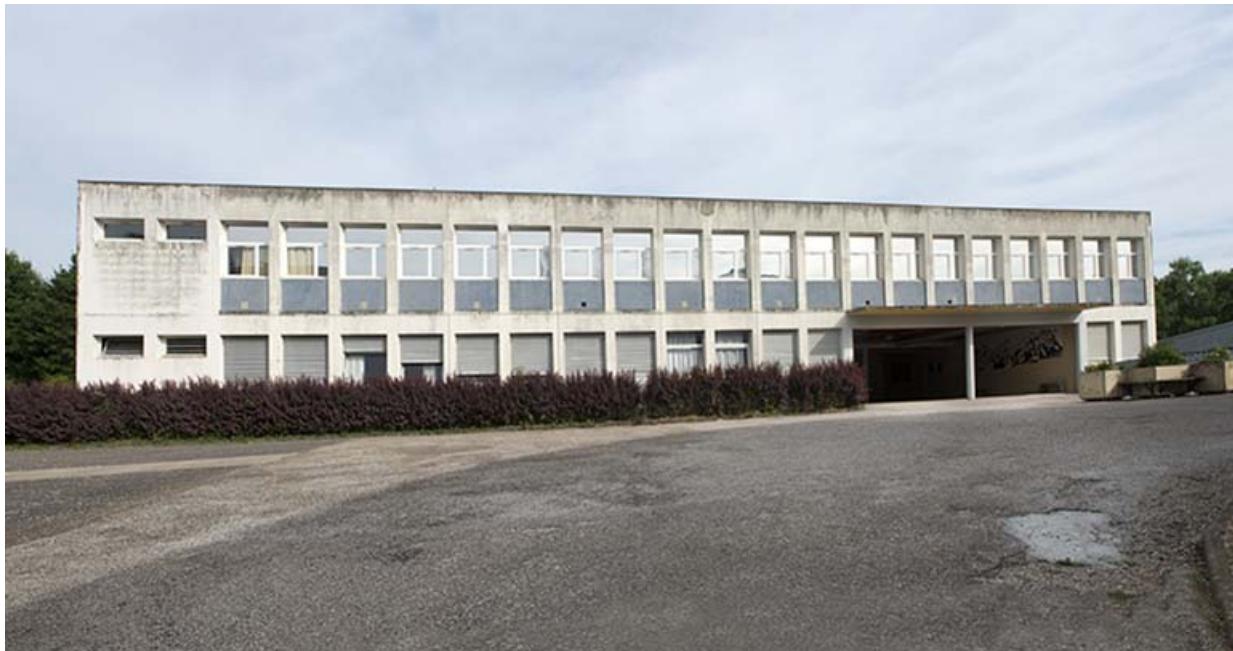
N° de l'illustration : 20132502733NUC4A

Façade sud-est de l'externat et préau.

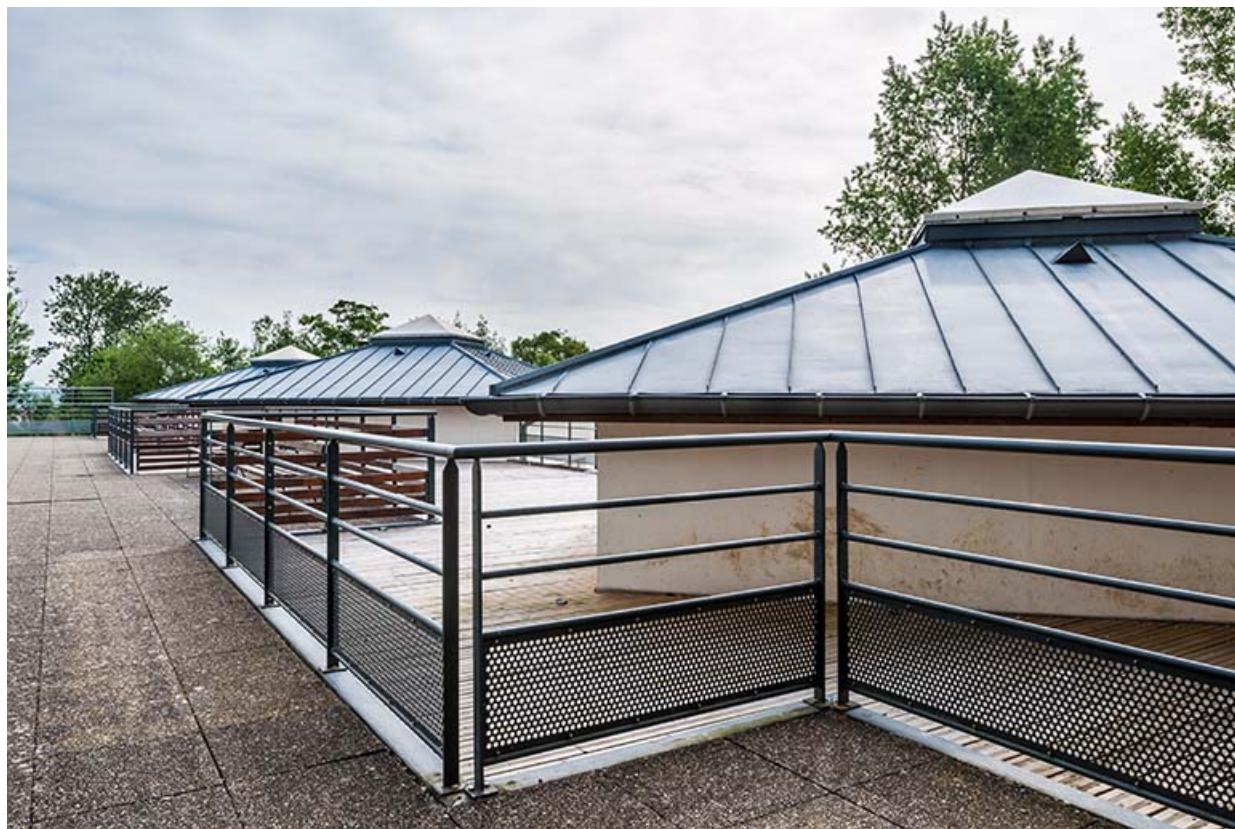
N° de l'illustration : 20132501626NUC4A

Terrasse et toiture des ateliers.

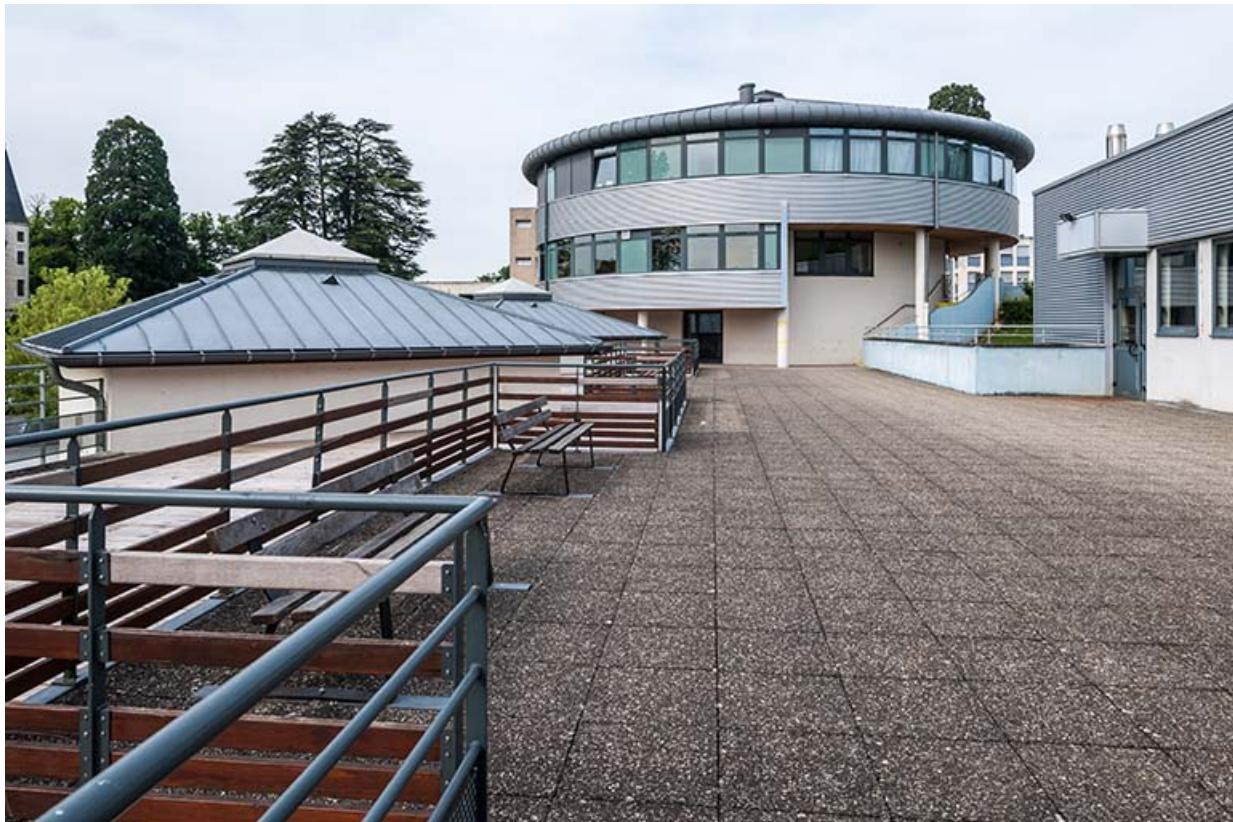
N° de l'illustration : 20132501627NUC4A

Face est de la tour vue depuis la terrasse du bâtiment des ateliers.

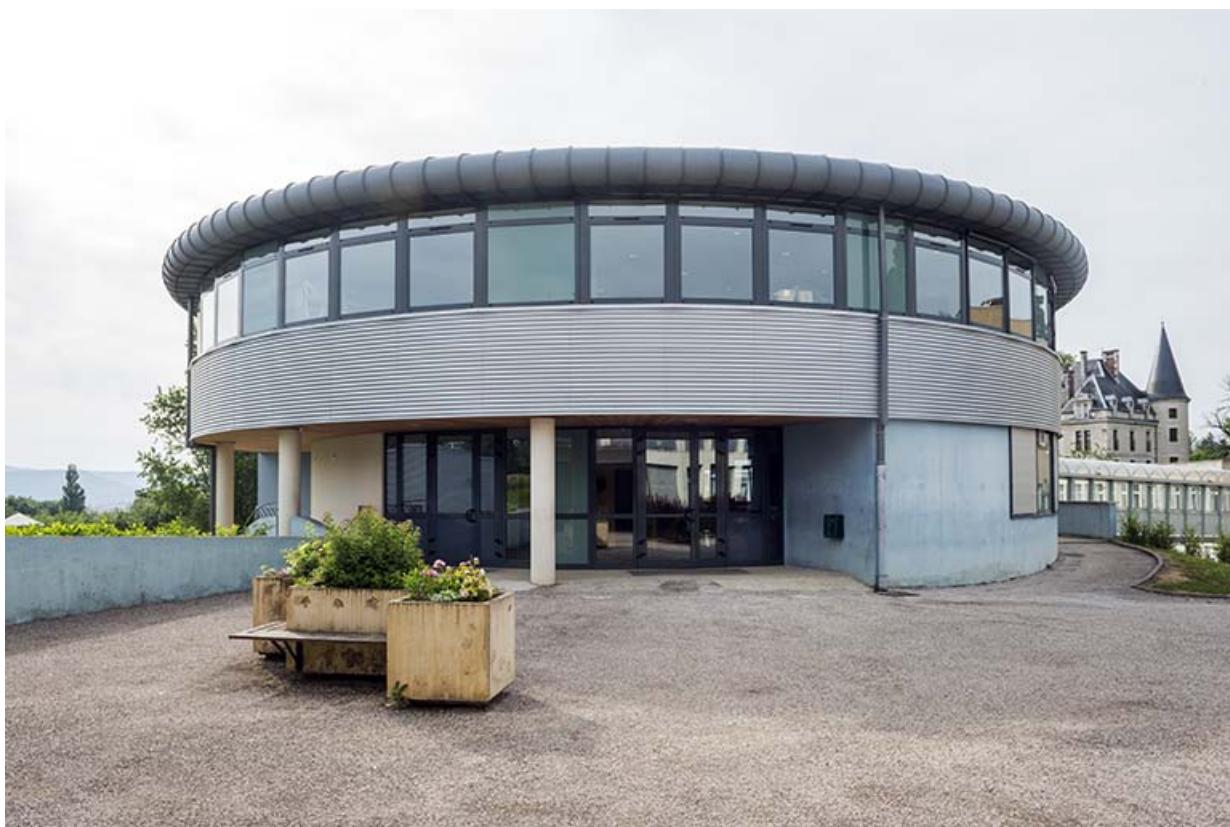
N° de l'illustration : 20132502719NUC4A

Détail de la tour.

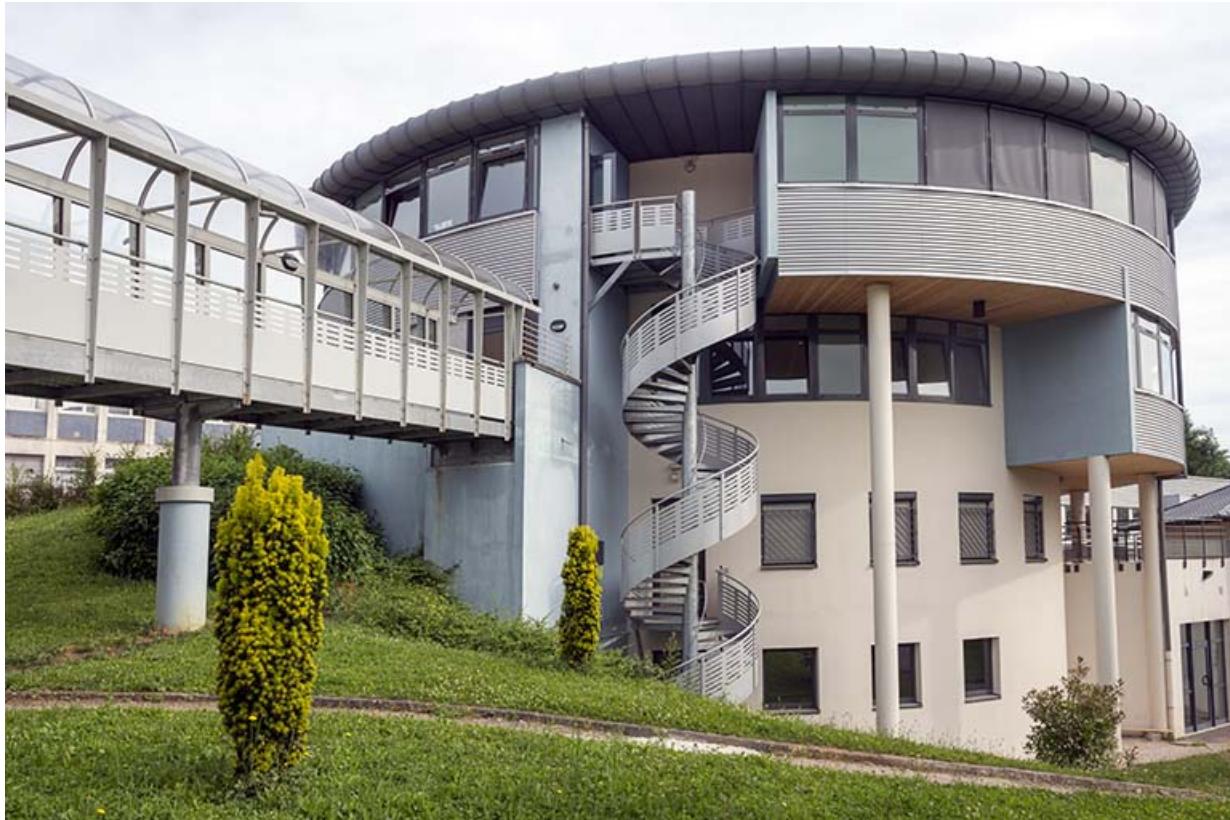
N° de l'illustration : 20132502723NUC4A

Passerelle, tour et son escalier au sud-ouest.

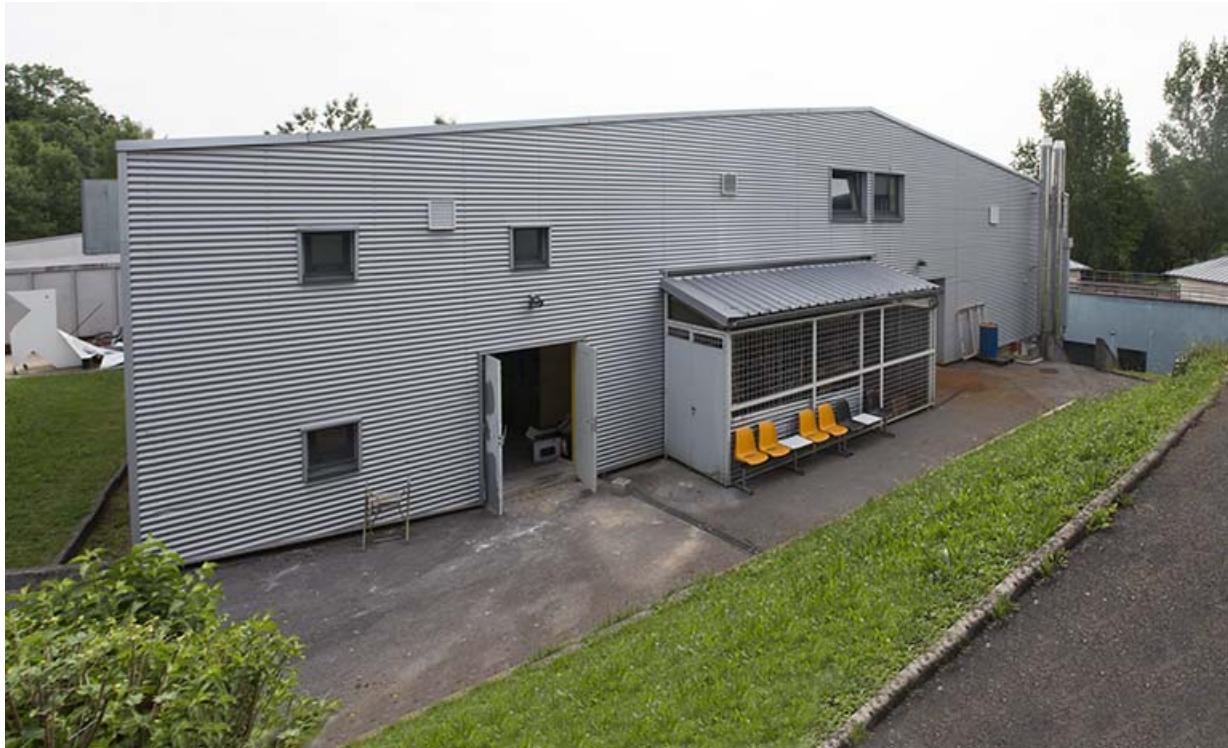
N° de l'illustration : 20132502732NUC4A

Façade sud-ouest des ateliers.

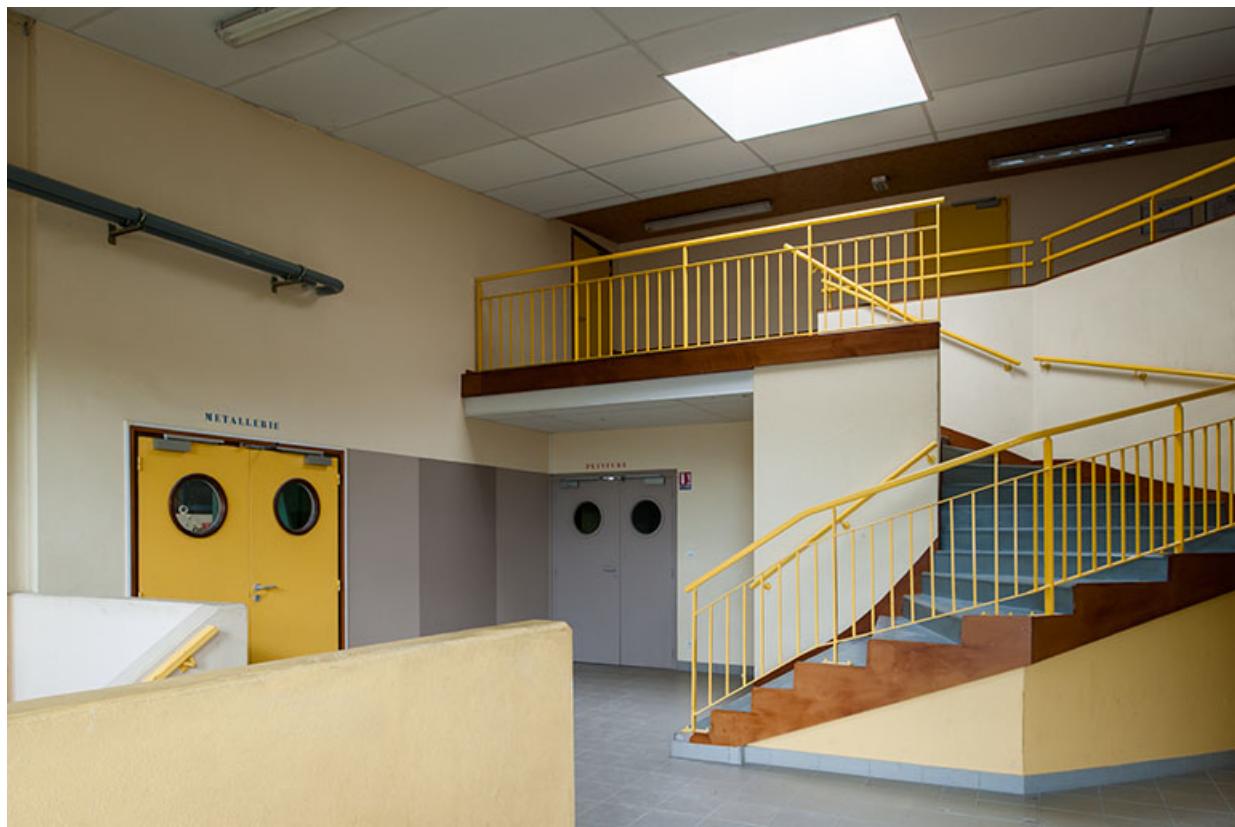
N° de l'illustration : 20132501628NUC4A

Détail de l'escalier intérieur de l'atelier.

Escaliers : ; escalier tournant à retours avec jour, en maçonnerie; escalier en vis, escalier en vis, en charpente métallique;

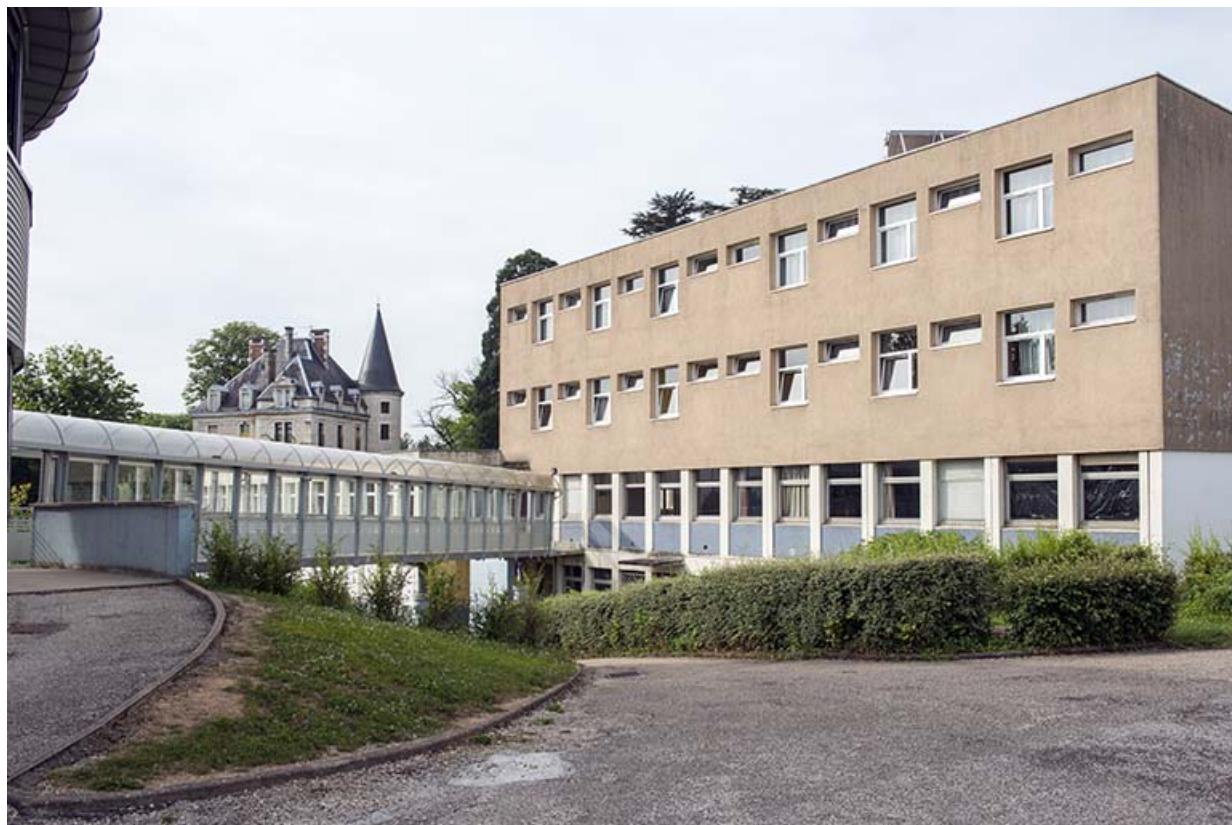
N° de l'illustration : 20132502720NUC4A

Détail de la passerelle entre la tour et le bâtiment d'internat et restauration.

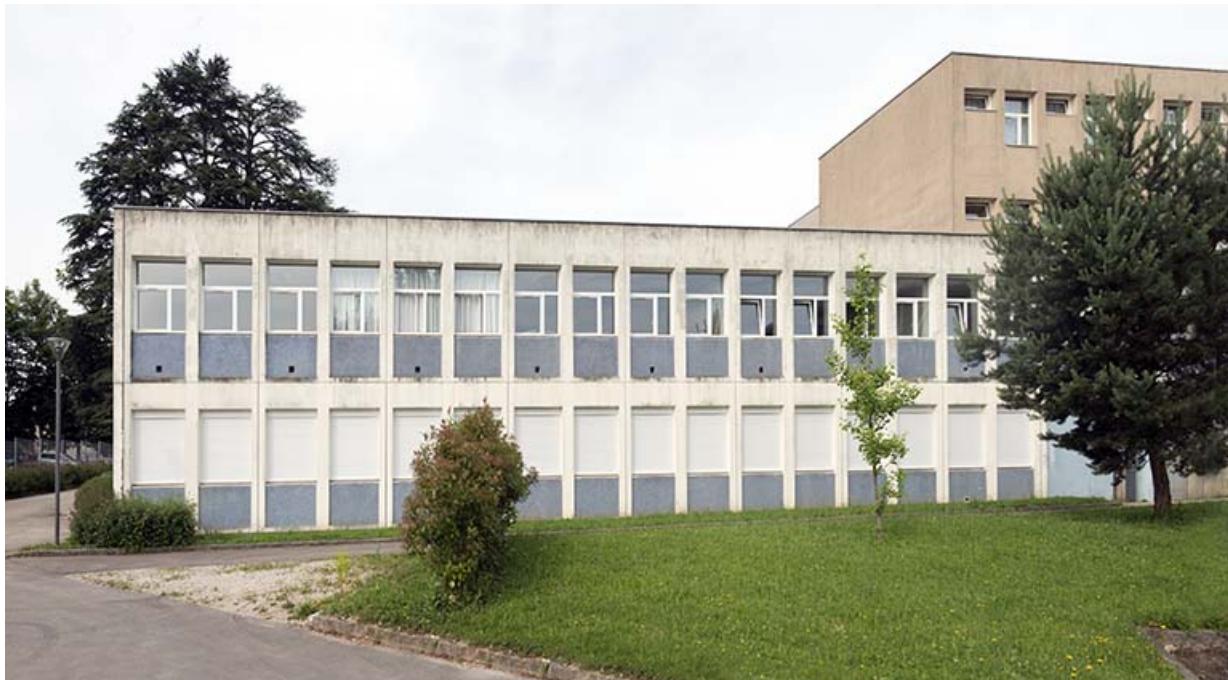
N° de l'illustration : 20132502734NUC4A

Façade nord-est du bâtiment d'internat et restauration.

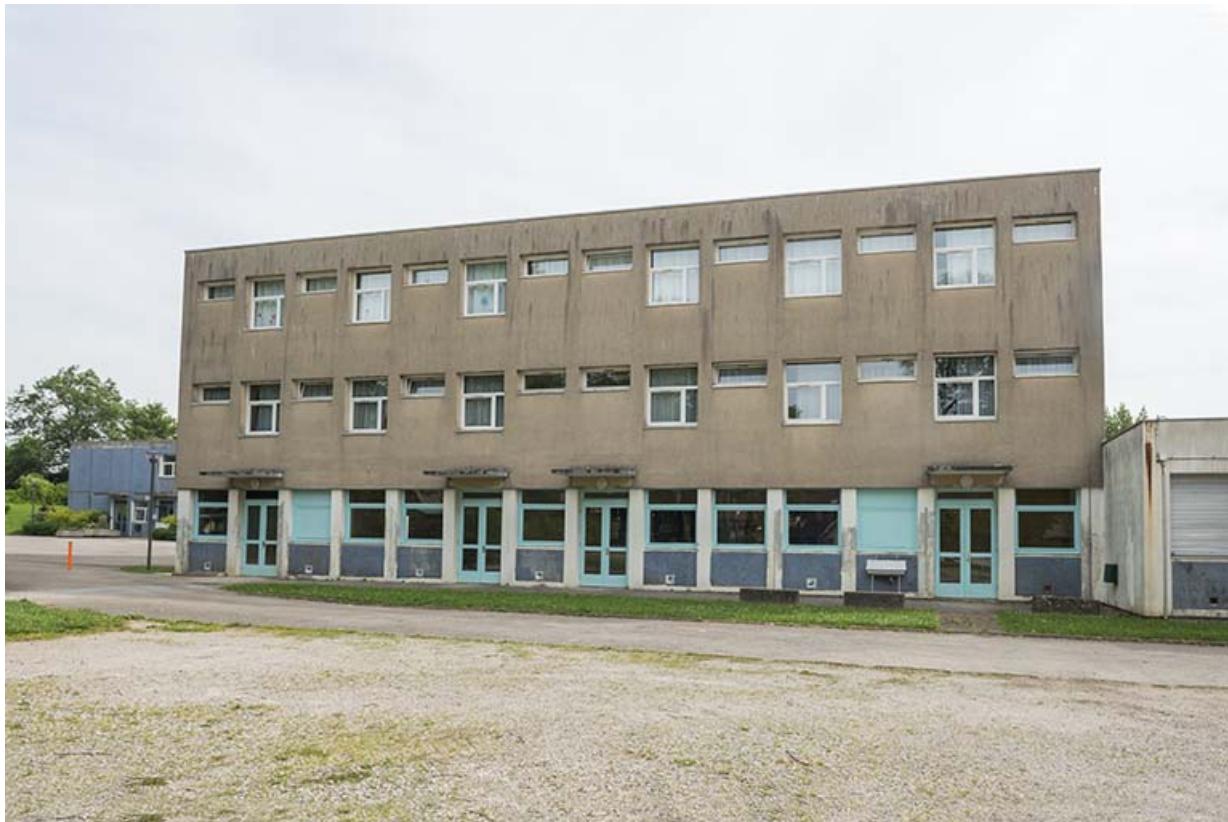
N° de l'illustration : 20132502729NUC4A

Façade sud-ouest de l'internat restauration.
