ÉCOLE NATIONALE DE PERFECTIONNEMENT, PUIS ÉTABLISSEMENT RÉGIONAL D'ENSEIGNEMENT ADAPTÉ, ACTUELLEMENT LYCÉE D'ENSEIGNEMENT ADAPTÉ, SECTION D'ENSEIGNEMENT GÉNÉRAL ET PROFESSIONNEL ADAPTÉ (SEGPA)

Bourgogne-Franche-Comté, Doubs Besançon 12 chemin de la Chaille

Dossier IA25001106 réalisé en 2011

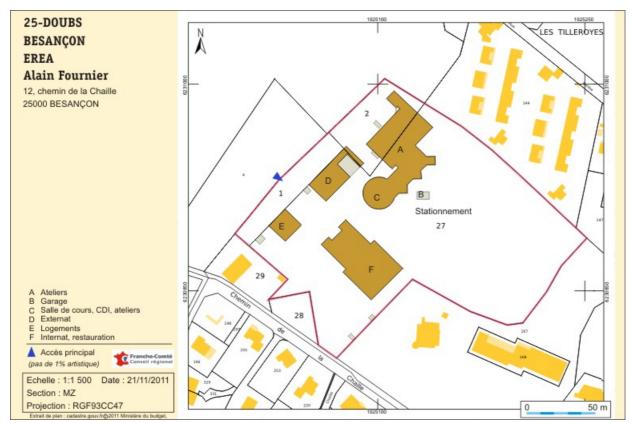
N° de l'illustration : 20112502600NUDA

Plan-masse et de situation. Extrait du plan cadastral numérisé, section MZ, échelle 1:1500.

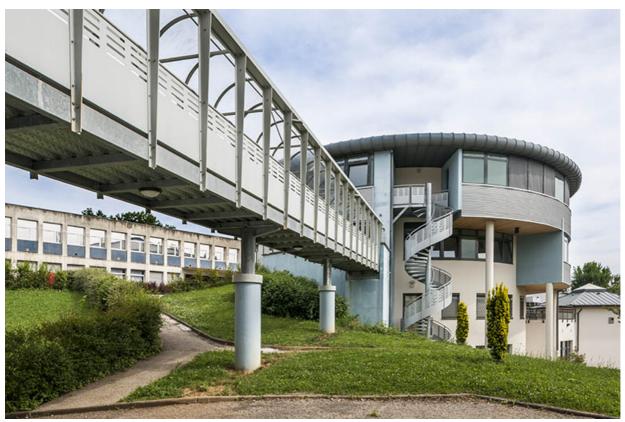
N° de l'illustration : 20132501637NUC4A

$\label{lem:lemble} \mbox{ Vue d'ensemble de l'externat, la passerelle, l'escalier et la tour, les ateliers.}$

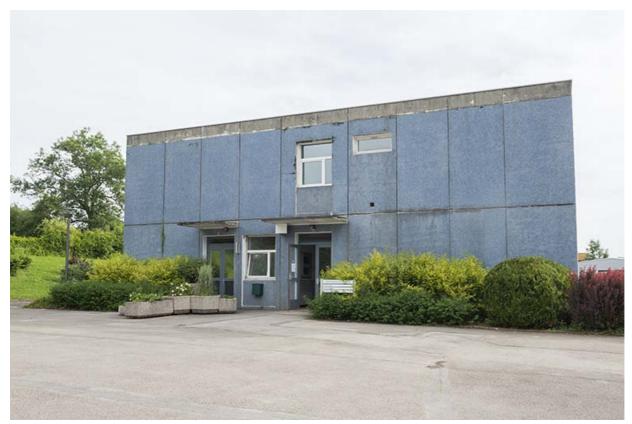
N° de l'illustration : 20132502721NUC4A

Détail du pignon sud-ouest de l'externat.

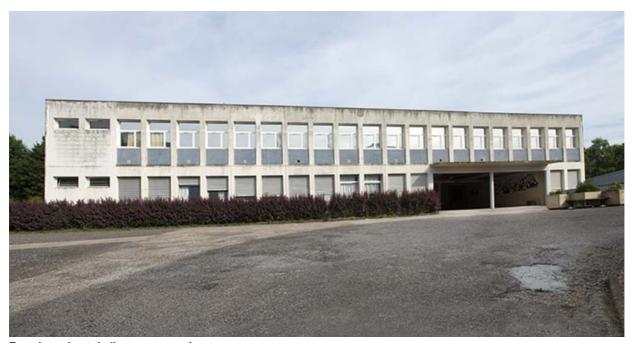
N° de l'illustration : 20132502733NUC4A

Façade sud-est de l'externat et préau. 25, Besançon, 12 chemin de la Chaille

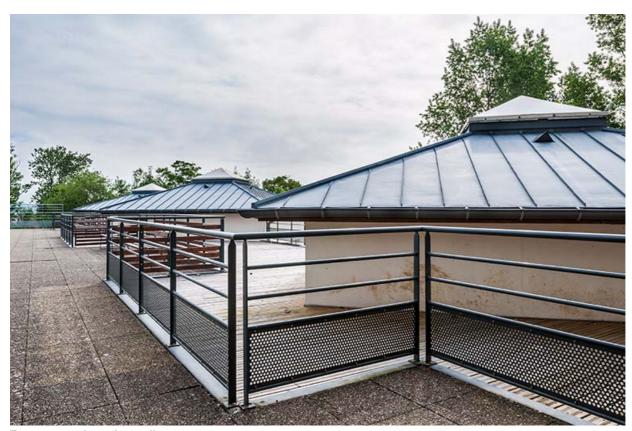
N° de l'illustration : 20132501626NUC4A

Terrasse et toiture des ateliers. 25, Besançon, 12 chemin de la Chaille

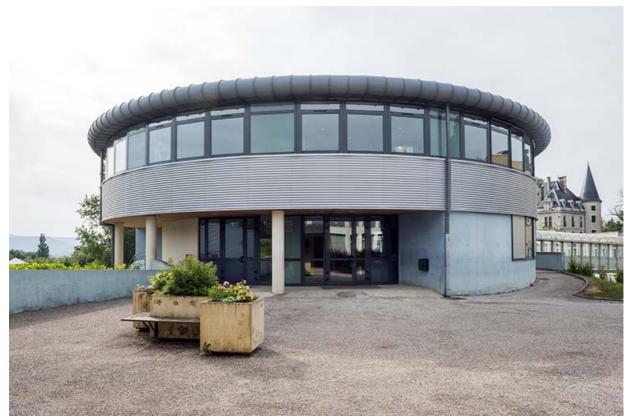
N° de l'illustration : 20132502719NUC4A

Détail de la tour.

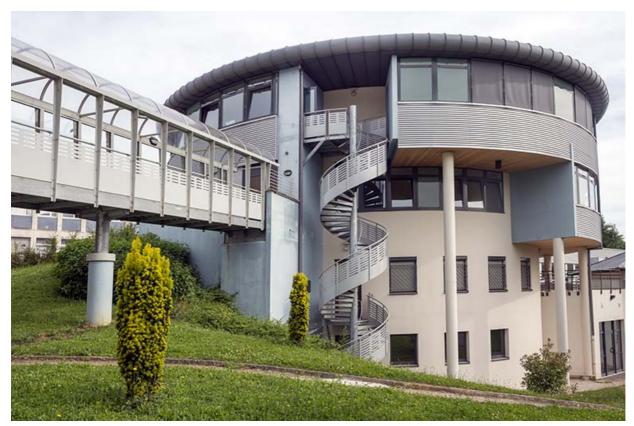
N° de l'illustration : 20132502723NUC4A

Passerelle, tour et son escalier au sud-ouest.

Escaliers: escalier tournant à retours avec jour, en maçonnerie; escalier en vis, escalier en vis, en charpente métallique;

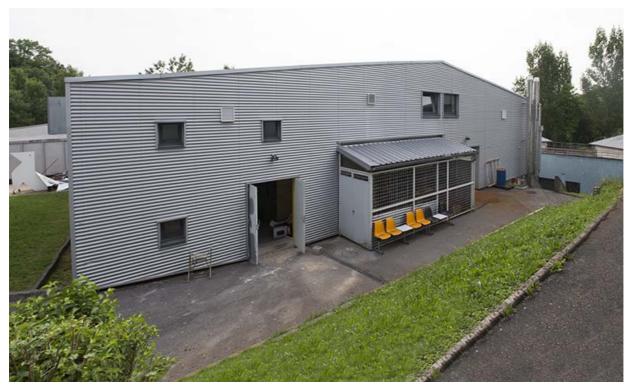
N° de l'illustration : 20132502732NUC4A

Façade sud-ouest des ateliers. 25, Besançon, 12 chemin de la Chaille

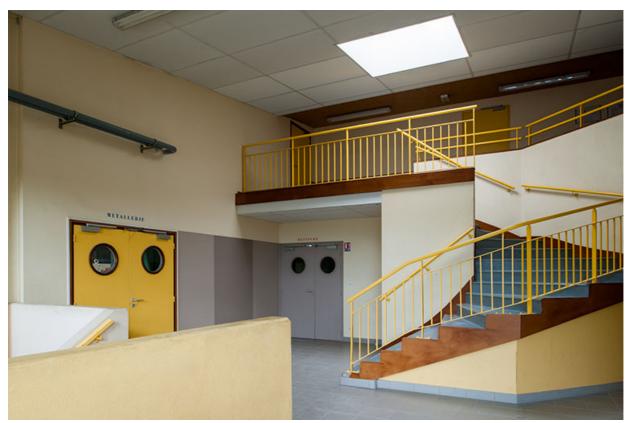
N° de l'illustration : 20132501628NUC4A

Détail de l'escalier intérieur de l'atelier.

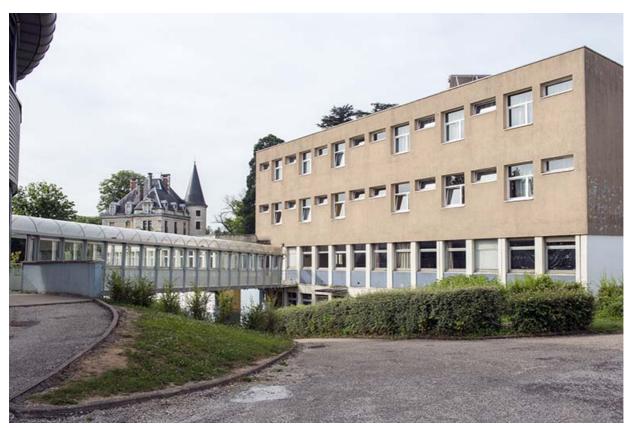
N° de l'illustration : 20132502720NUC4A

Détail de la passerelle entre la tour et le bâtiment d'internat et restauration.

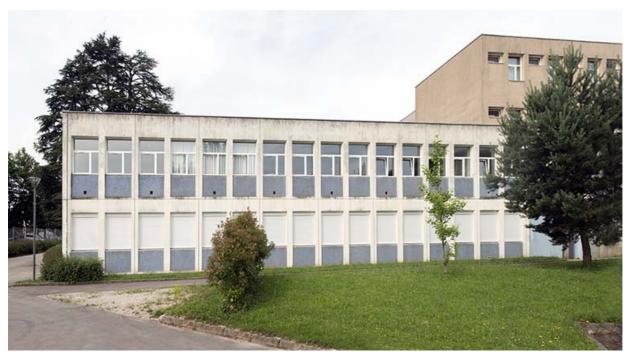
N° de l'illustration : 20132502734NUC4A

Façade nord-est du bâtiment d'internat et restauration.

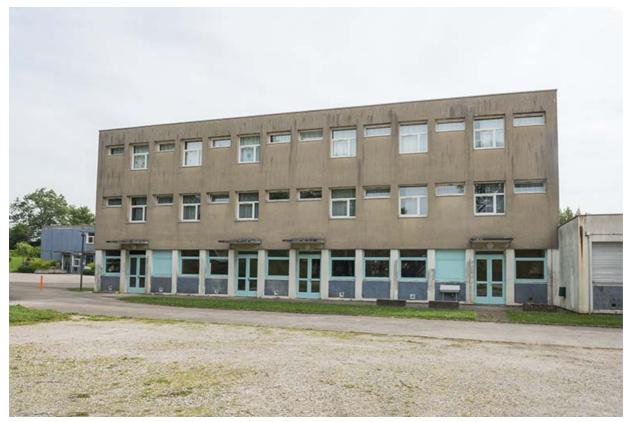
N° de l'illustration : 20132502729NUC4A

Façade sud-ouest de l'internat restauration.
