FERME D'APPLICATION DU LYCÉE AGRICOLE PERRENOT DE GRANVELLE

Bourgogne-Franche-Comté, Doubs
Dannemarie-sur-Crète
16 rue de Damprichard

Dossier IA25001116 réalisé en
2012
Auteur(s) : Philippe Mairot

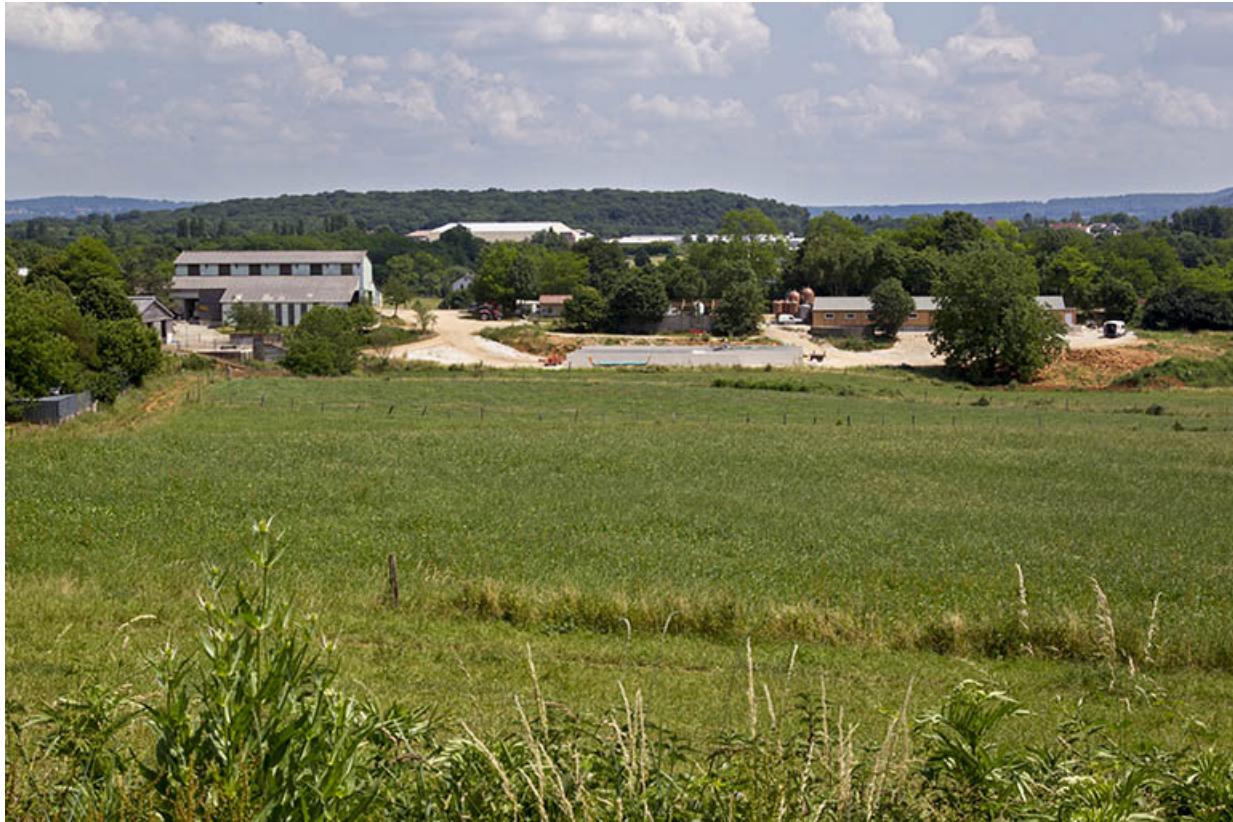
N° de l'illustration : 20142500982NUC2A

Vue d'ensemble de la ferme depuis le nord-ouest.

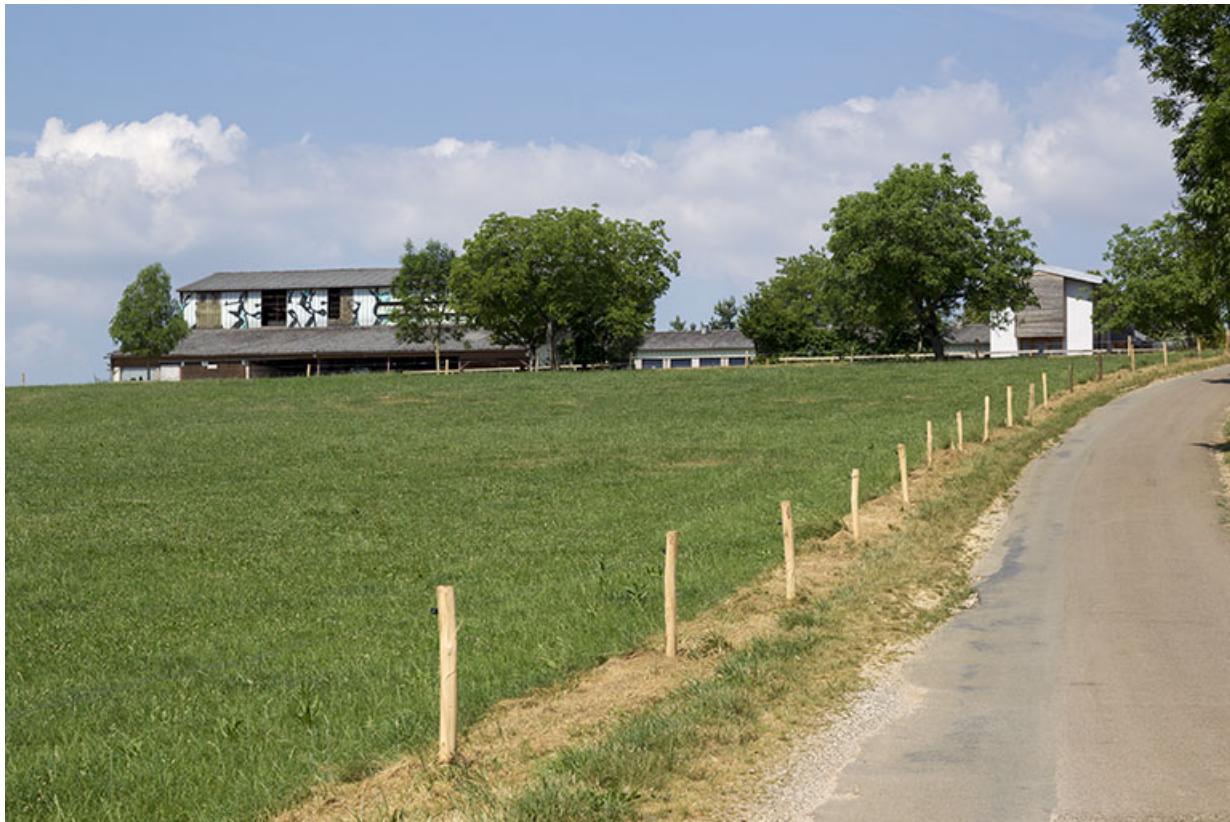
N° de l'illustration : 20142500983NUC2A

Vue d'ensemble de la ferme depuis l'est.

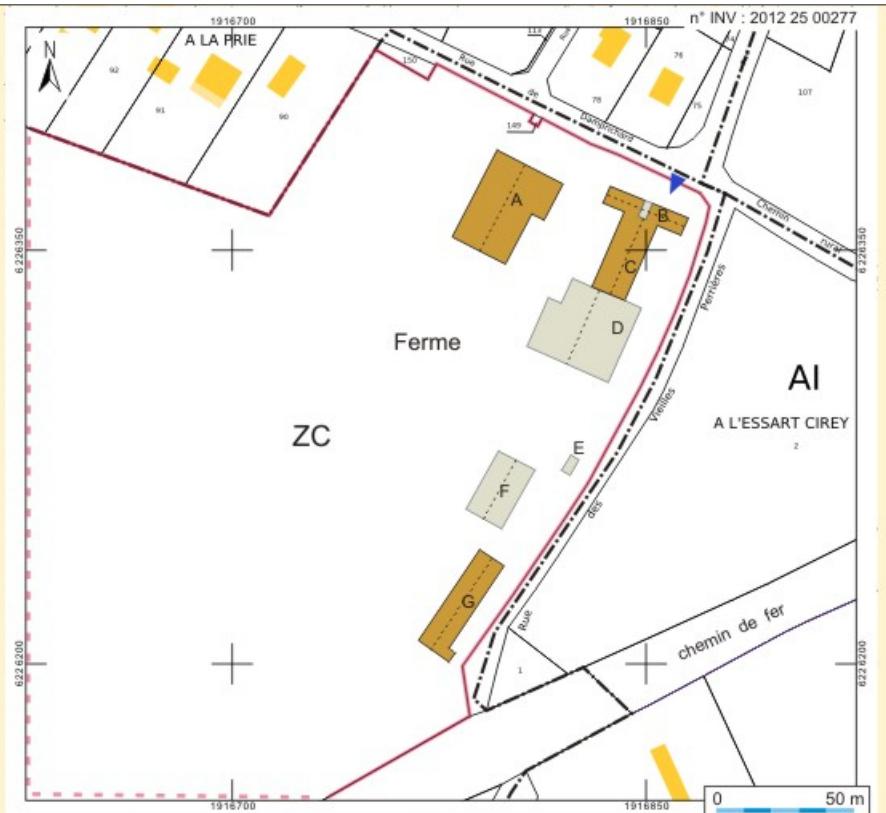
N° de l'illustration : 20122500277NUDA

site 2 : plan-masse de la ferme d'application. Extrait du plan cadastral numérisé, 2011, section ZC, échelle 1:1500.
25, Dannemarie-sur-Crète, 16 rue de Damprichard

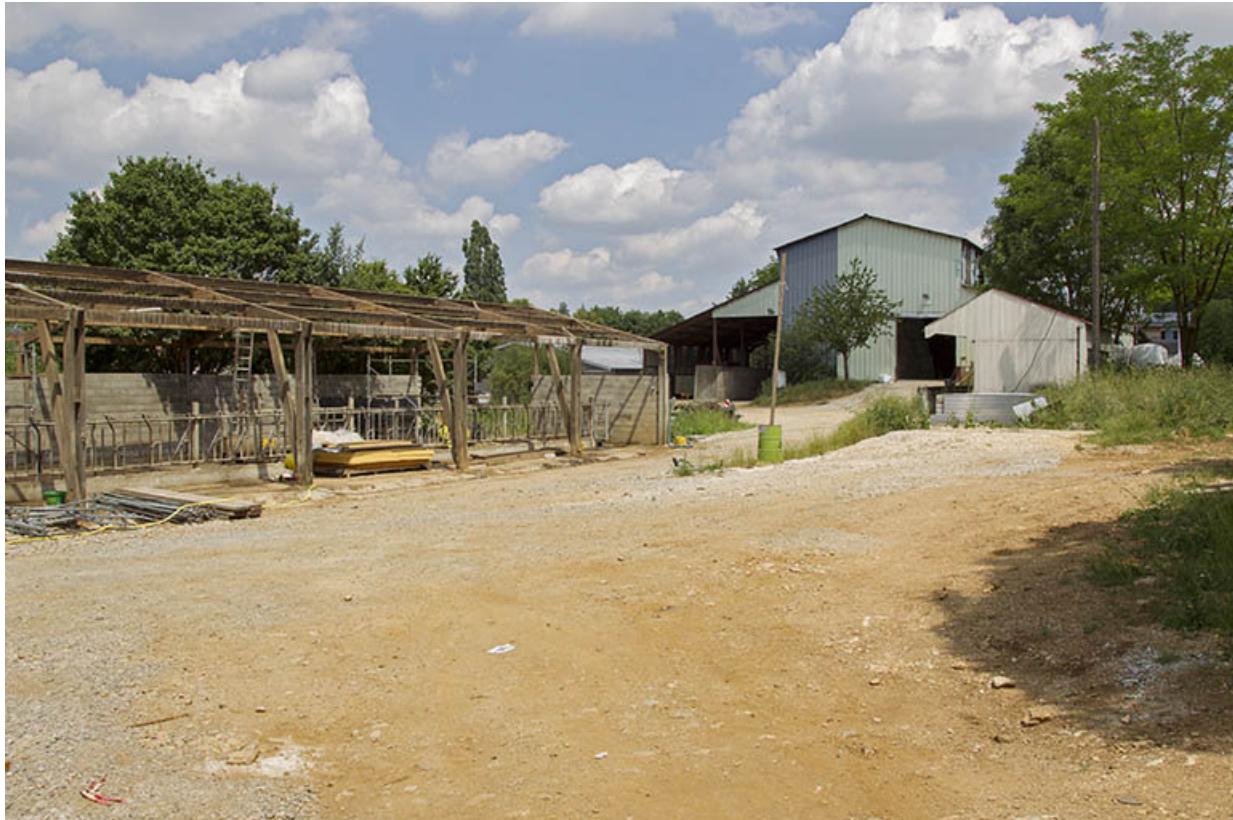
N° de l'illustration : 20142500984NUC2A

L'étable sud en travaux et pignons sud de la quarantaine et de l'entrepôt agricole.

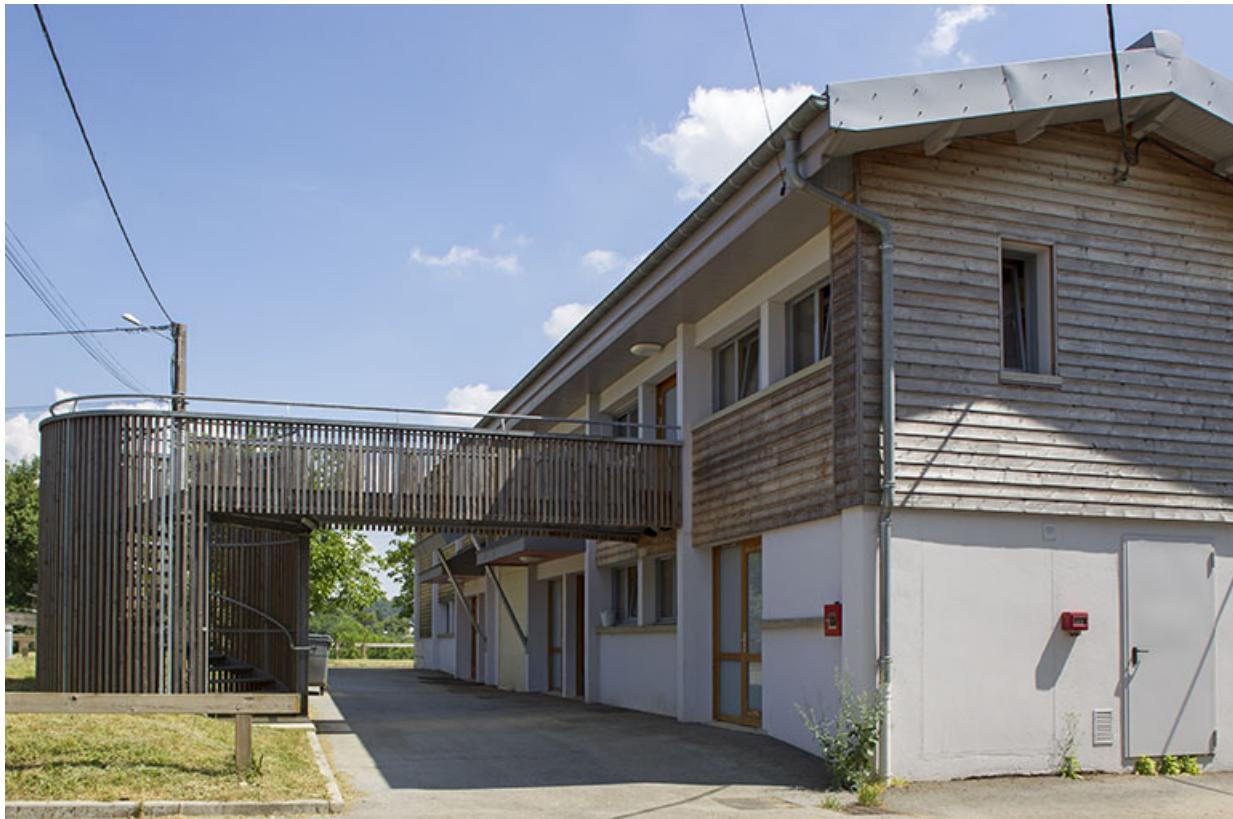
N° de l'illustration : 20142500986NUC2A

Façade antérieure - nord - et pignon ouest du bâtiment de services.

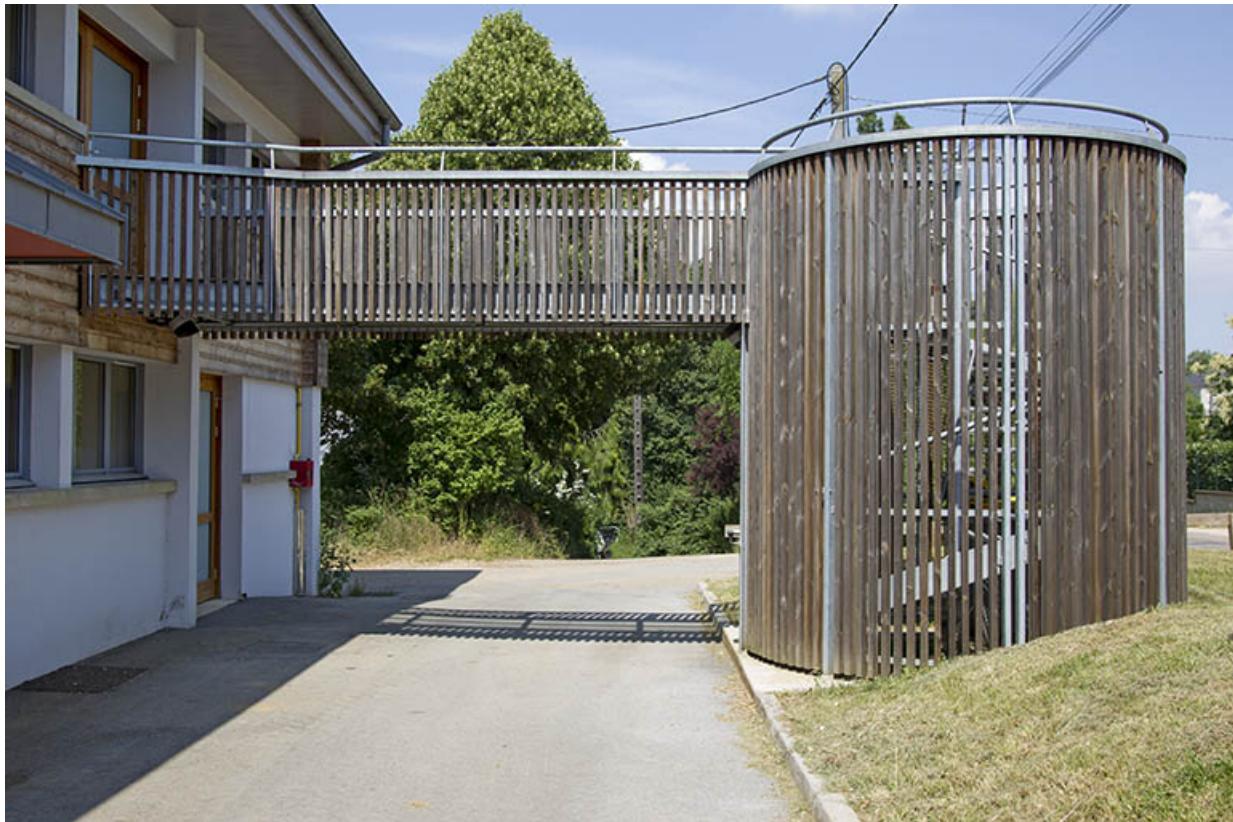
N° de l'illustration : 20142500987NUC2A

Escalier hors-œuvre sur la face antérieure du bâtiment de services.

Escaliers : escalier hors-œuvre, escalier en vis, en charpente métallique; escalier dans-œuvre, escalier tournant à retours sans jour, en maçonnerie;

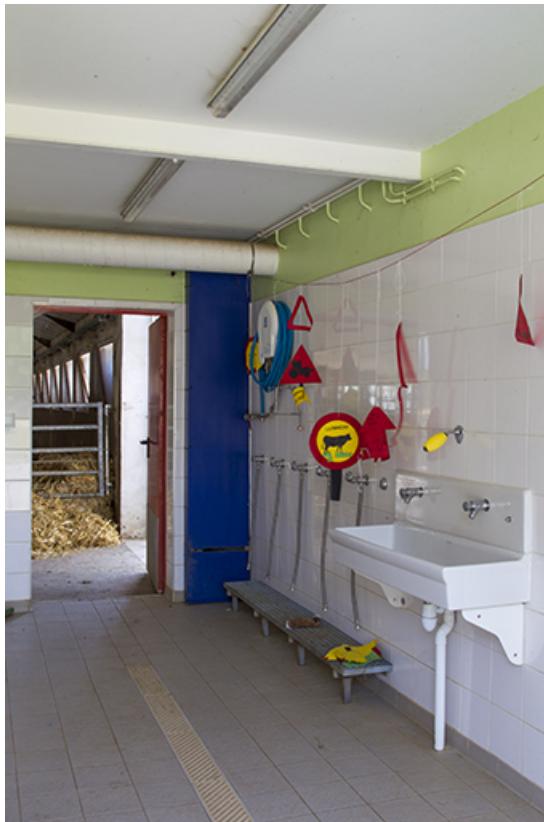
N° de l'illustration : 20142500988NUC2A

Espace lave bottes dans le bâtiment de services de la ferme.

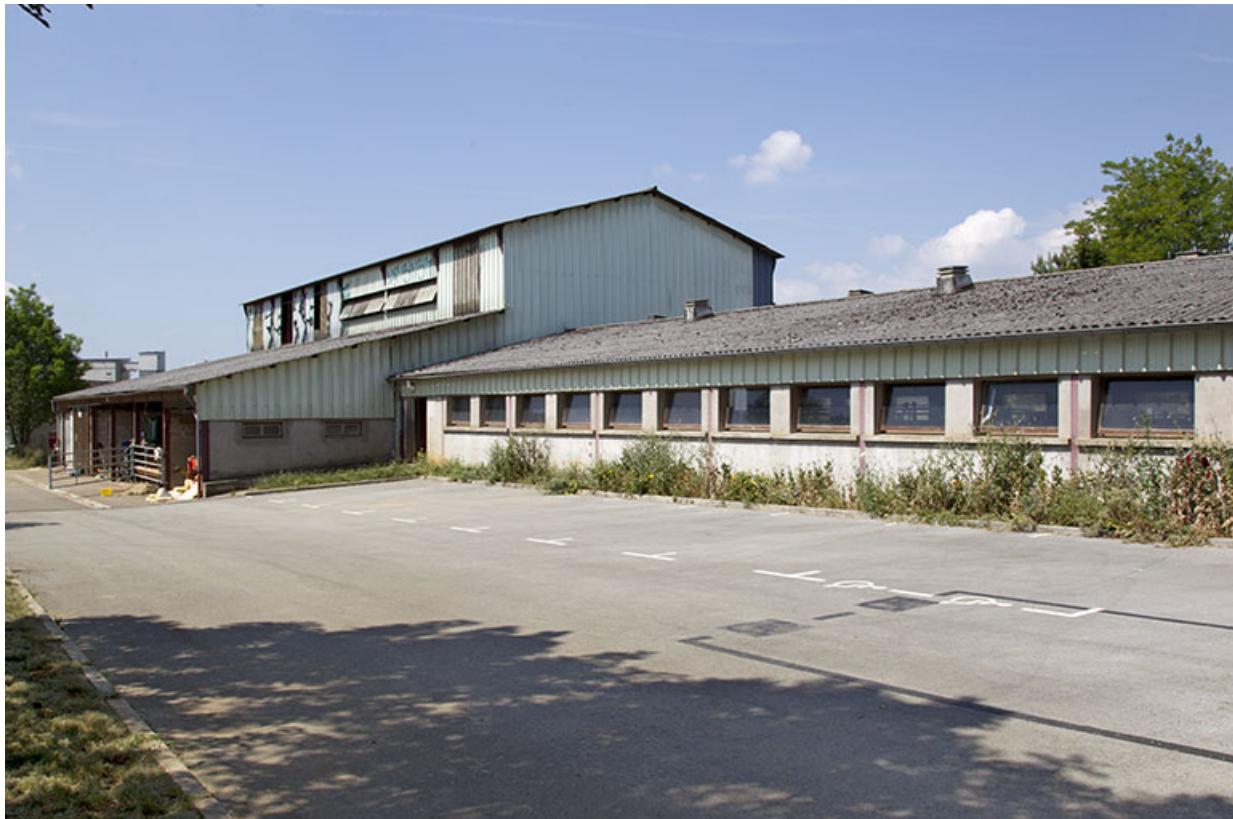
N° de l'illustration : 20142500990NUC2A

Façades est de l'étable est et de l'entrepôt agricole.

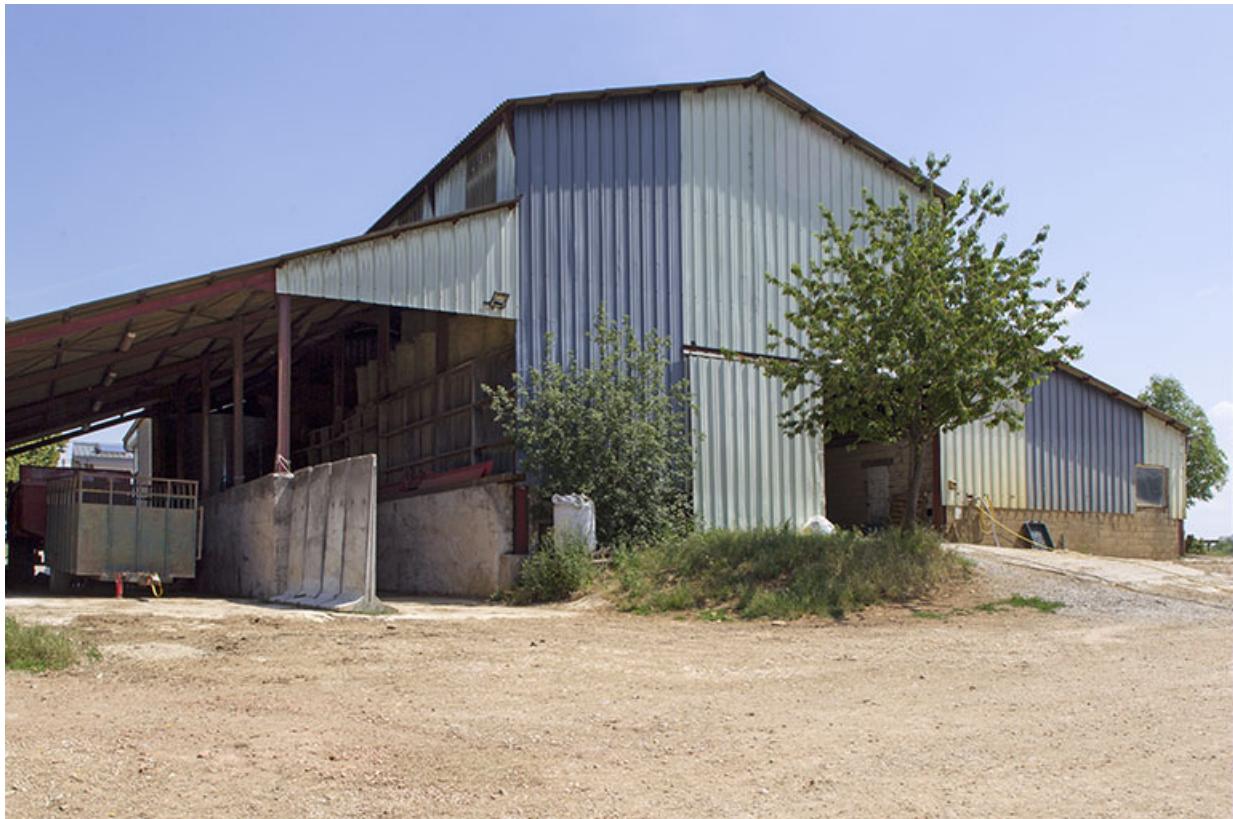
N° de l'illustration : 20142500993NUC2A

Pignon sud de l'entrepôt agricole.

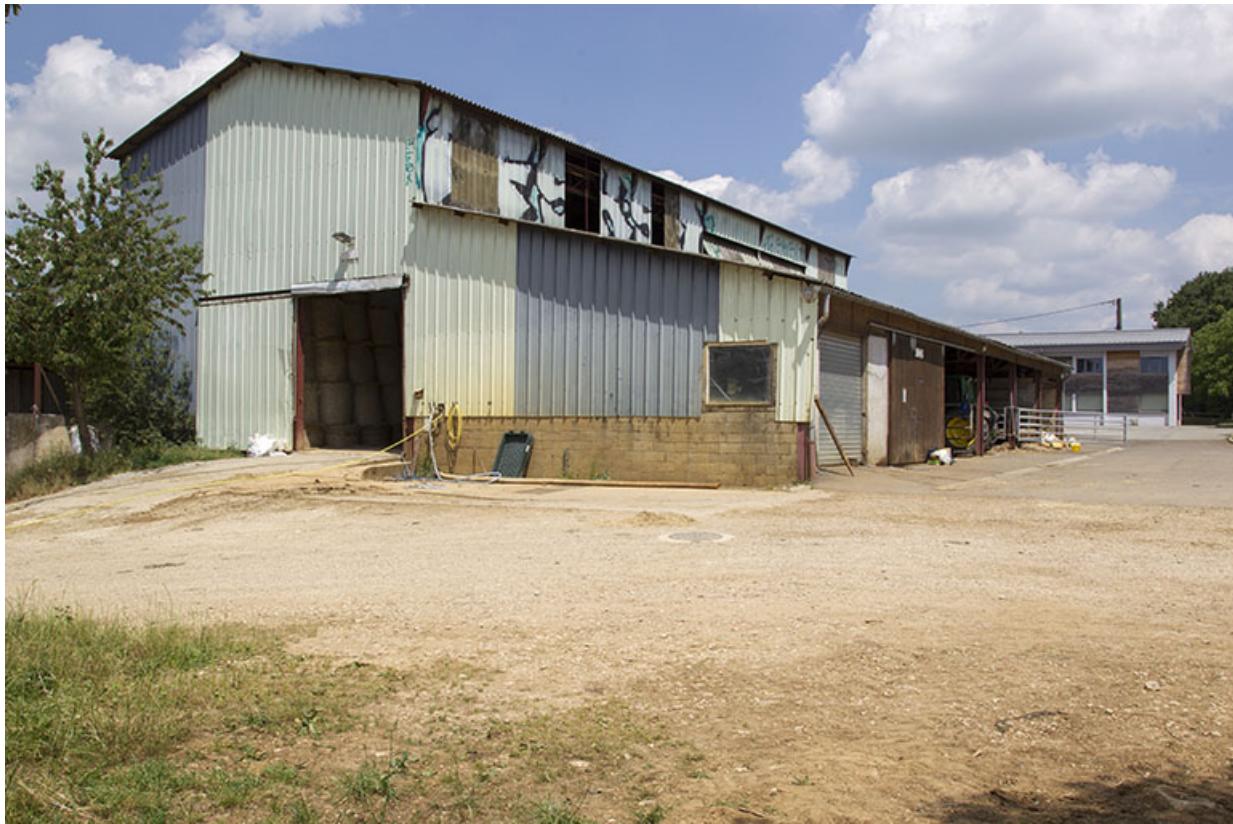
N° de l'illustration : 20142500994NUC2A

Vue de trois-quart sud-est de l'entrepôt agricole.

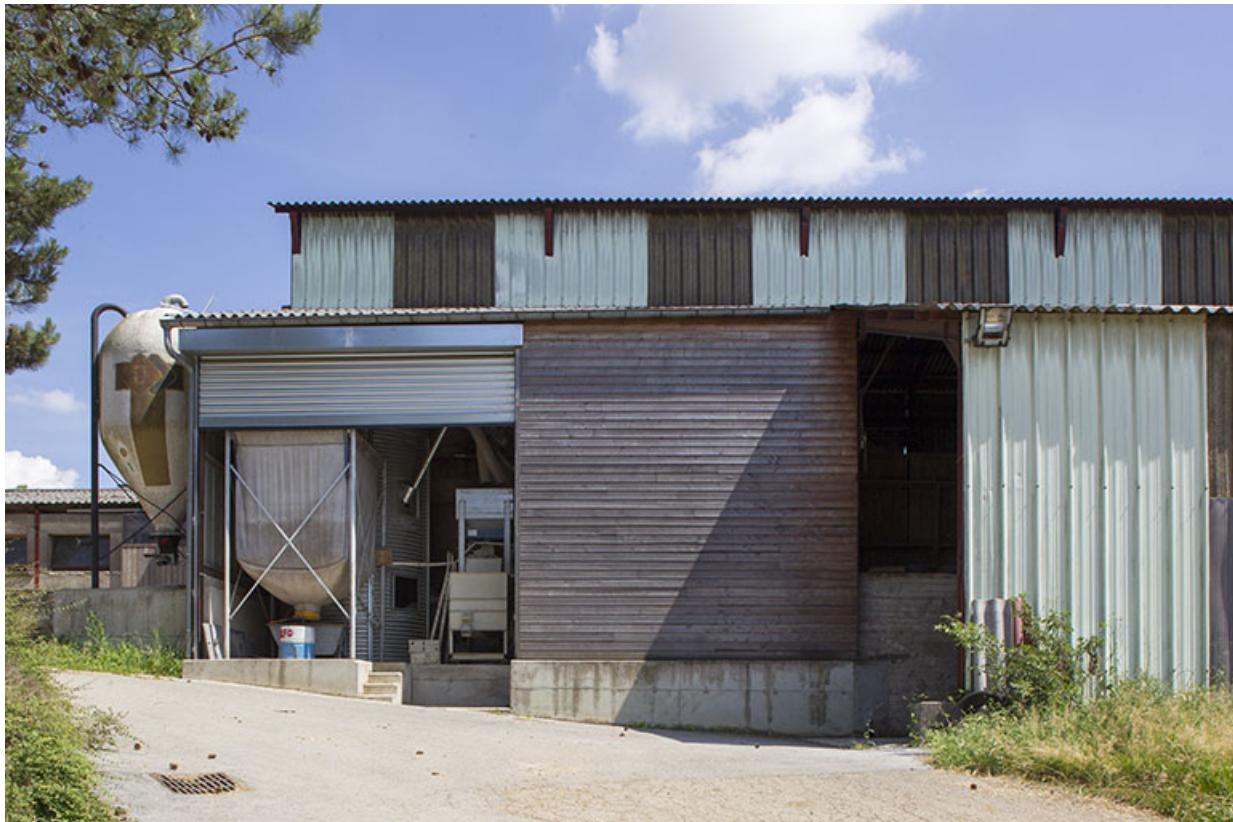
N° de l'illustration : 20142500996NUC2A

Silos, moulins à l'ouest de l'entrepôt agricole.

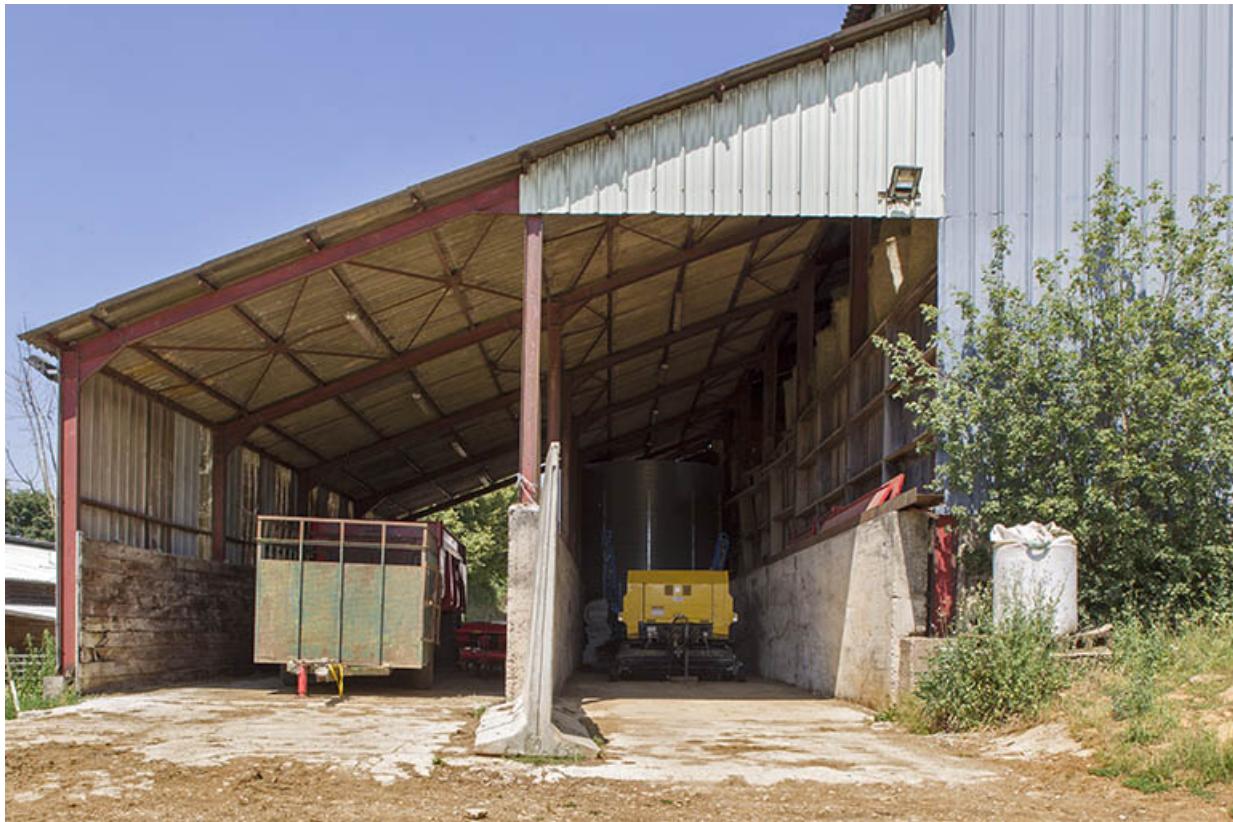
N° de l'illustration : 20142500997NUC2A

Appenti à l'ouest de l'entrepôt agricole.

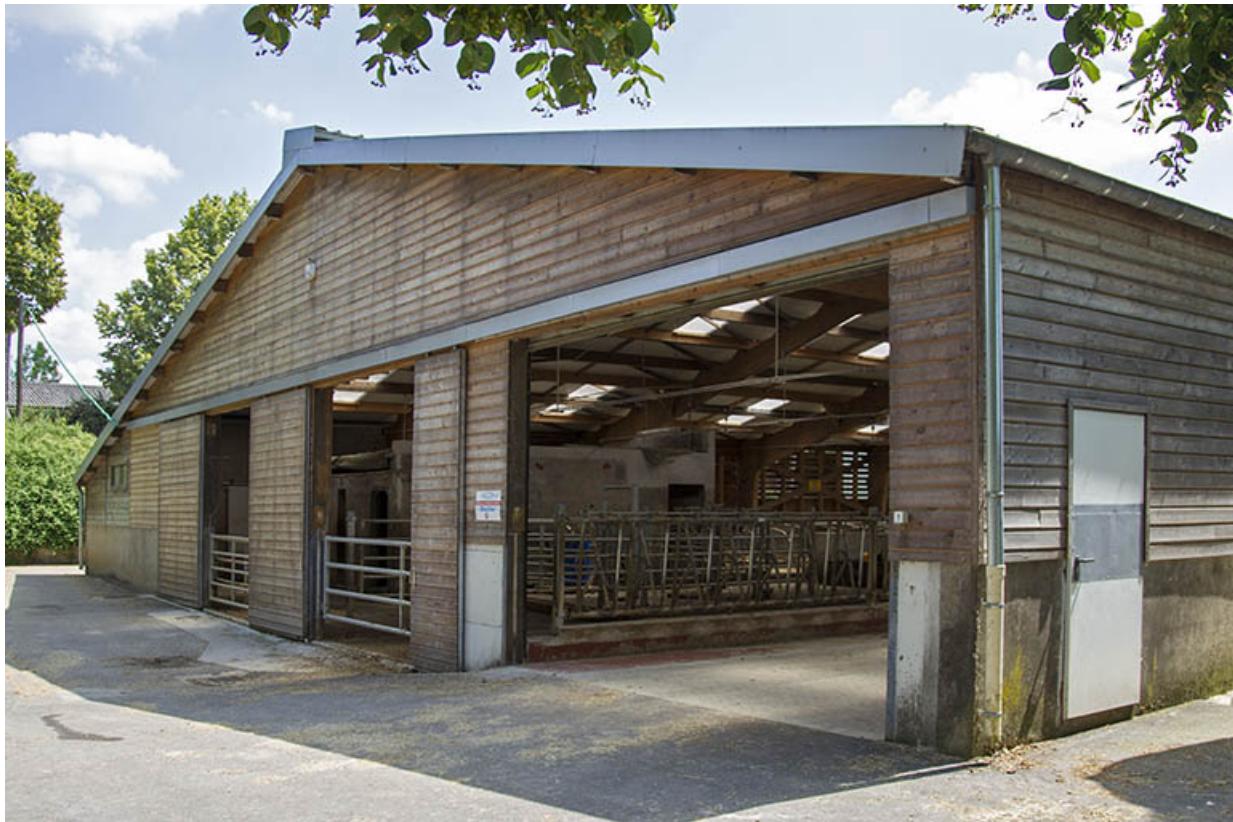
N° de l'illustration : 20142501000NUC2A

Pignon nord de l'étable ouest.

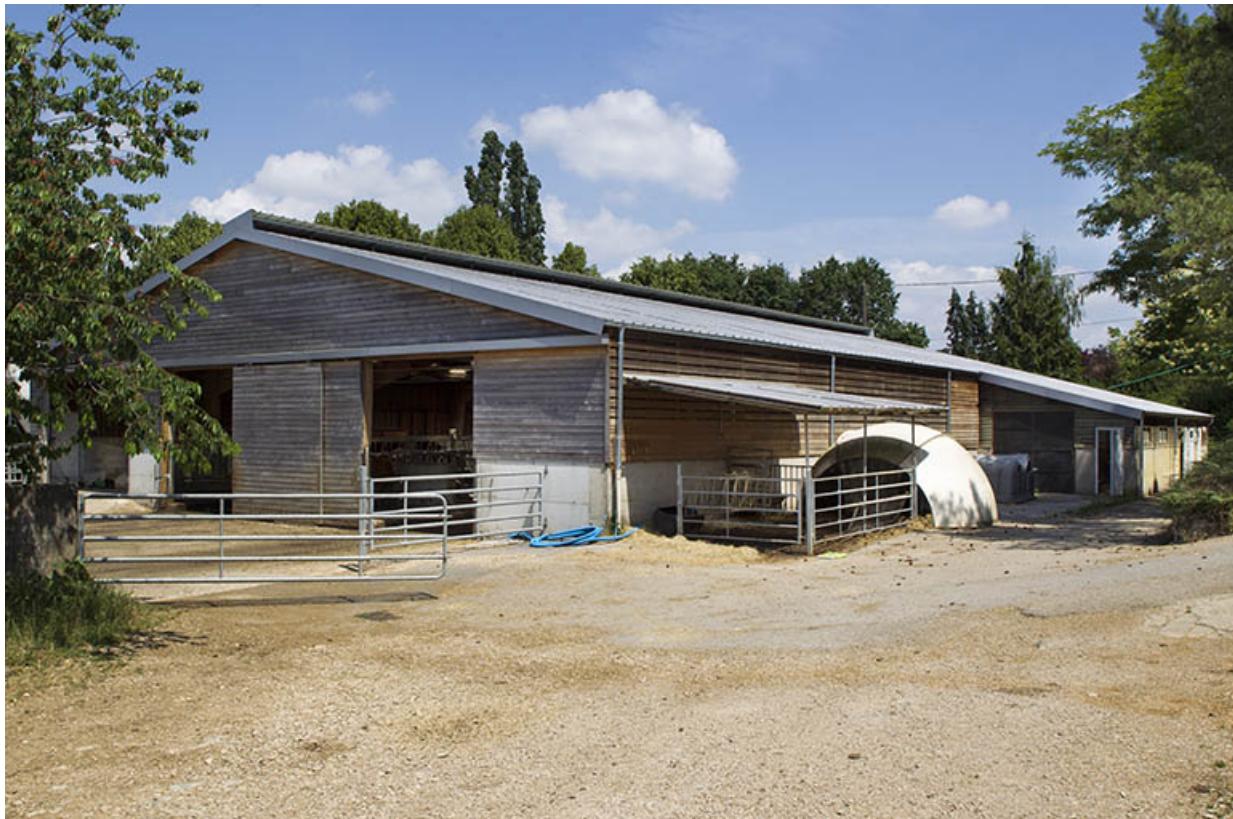
N° de l'illustration : 20142501003NUC2A

L'étable ouest vue de trois-quart sud-est.

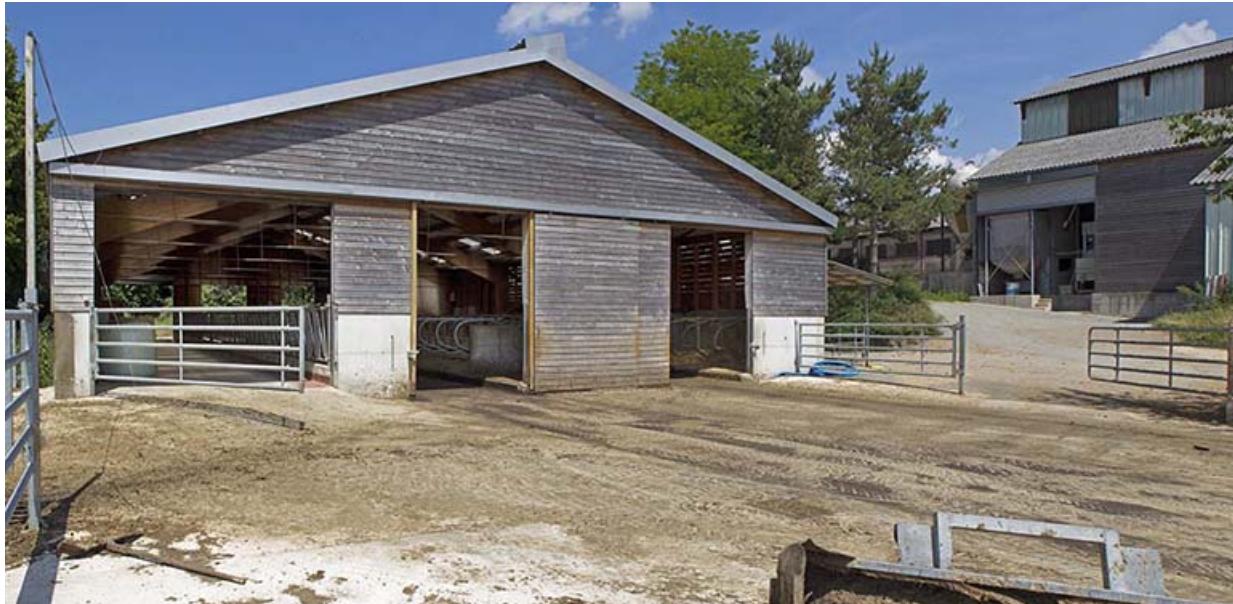
N° de l'illustration : 20142501004NUC4AQ

Pignon sud de l'étable ouest.

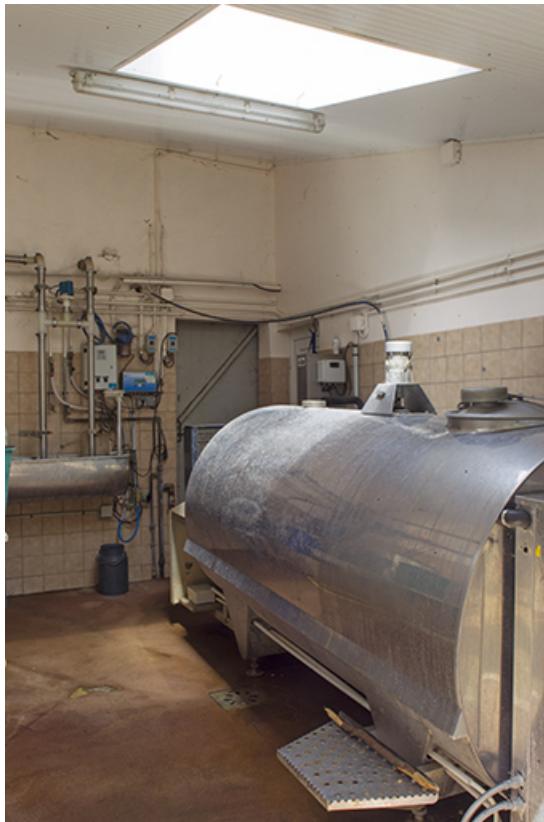
N° de l'illustration : 20142501007NUC2A

Tank à lait dans l'étable ouest.

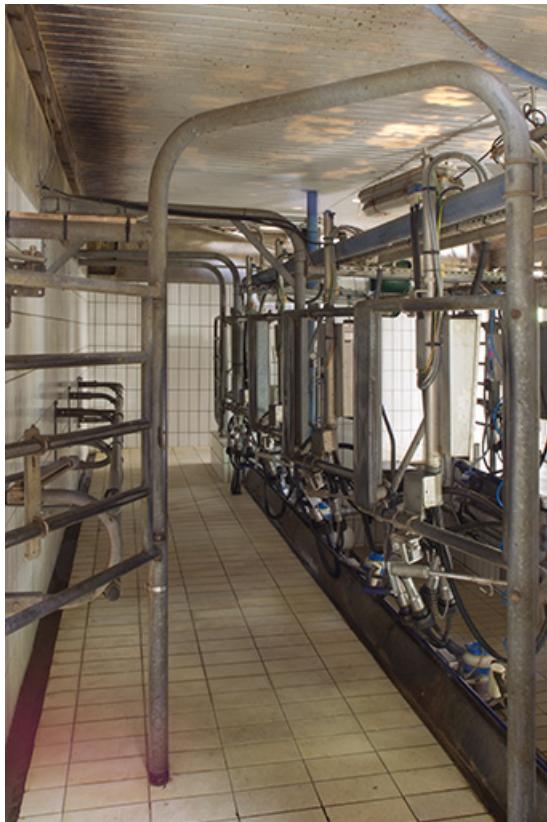
N° de l'illustration : 20142501008NUC2A

Salle de traite de l'étable ouest.

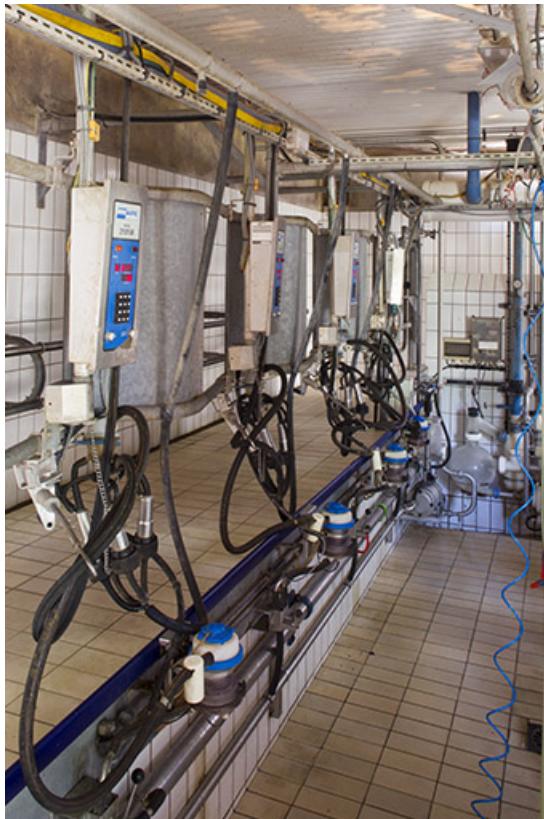
N° de l'illustration : 20142501009NUC2A

Salle de traite de l'étable ouest.

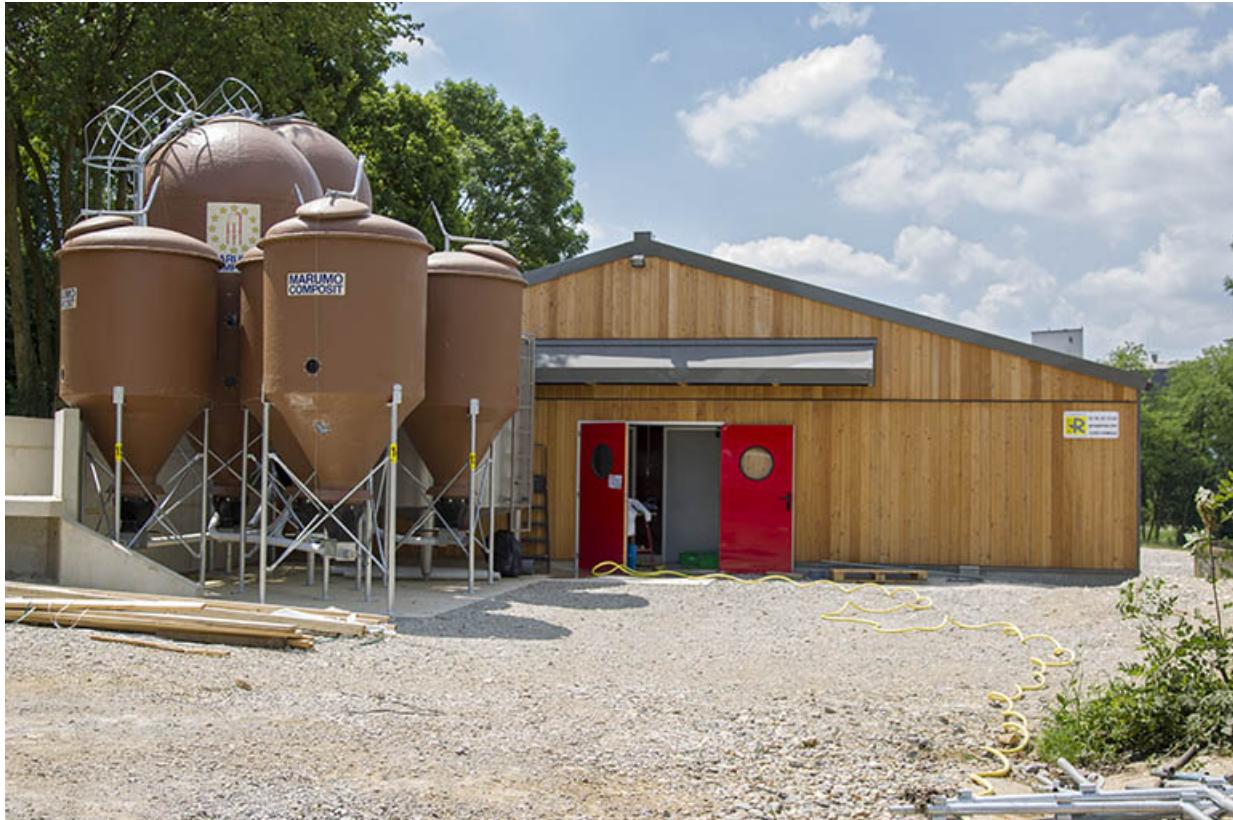
N° de l'illustration : 20142501010NUC2A

Pignon nord de la porcherie.

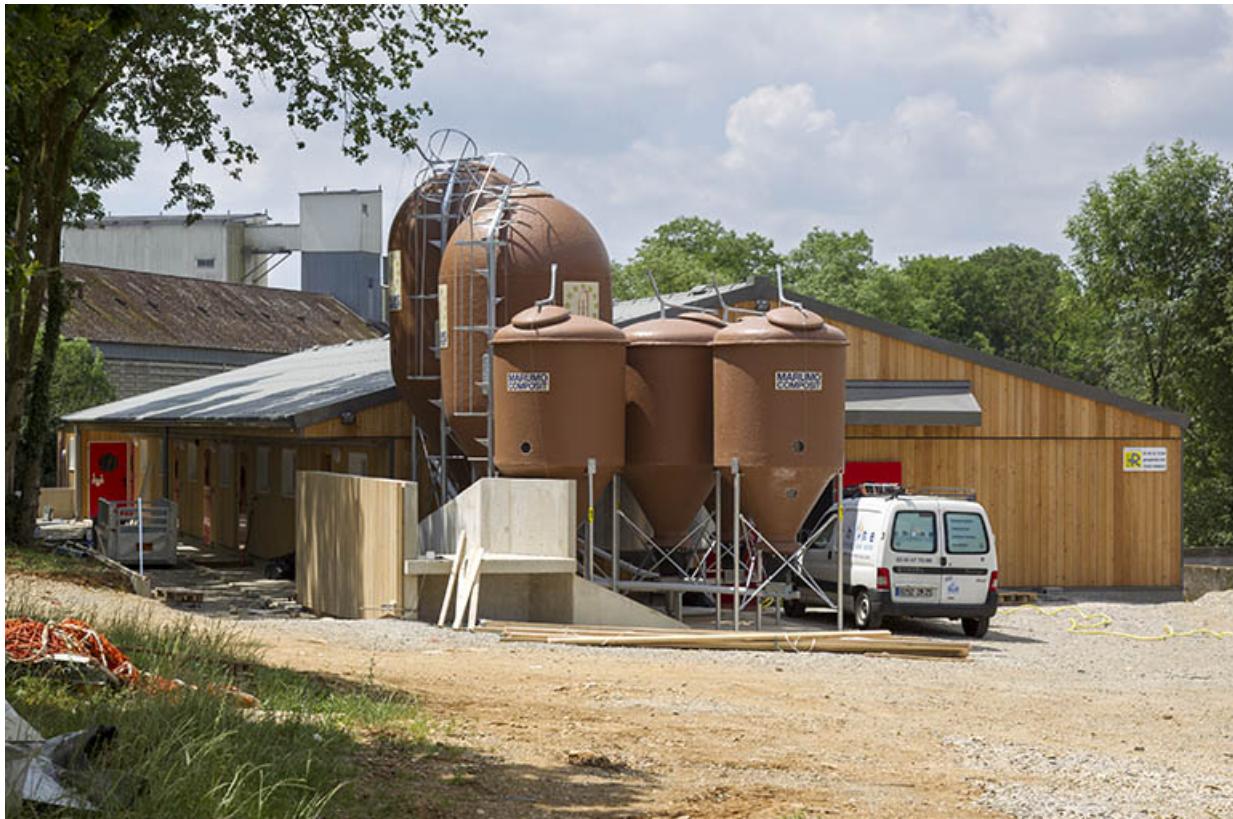
N° de l'illustration : 20142501011NUC2A

La porcherie vue du nord-est.
