## FERME D'APPLICATION DU LYCÉE AGRICOLE PERRENOT DE GRANVELLE

Bourgogne-Franche-Comté, Doubs  
Dannemarie-sur-Crète  
16 rue de Damprichard

Dossier IA25001116 réalisé en  
2012

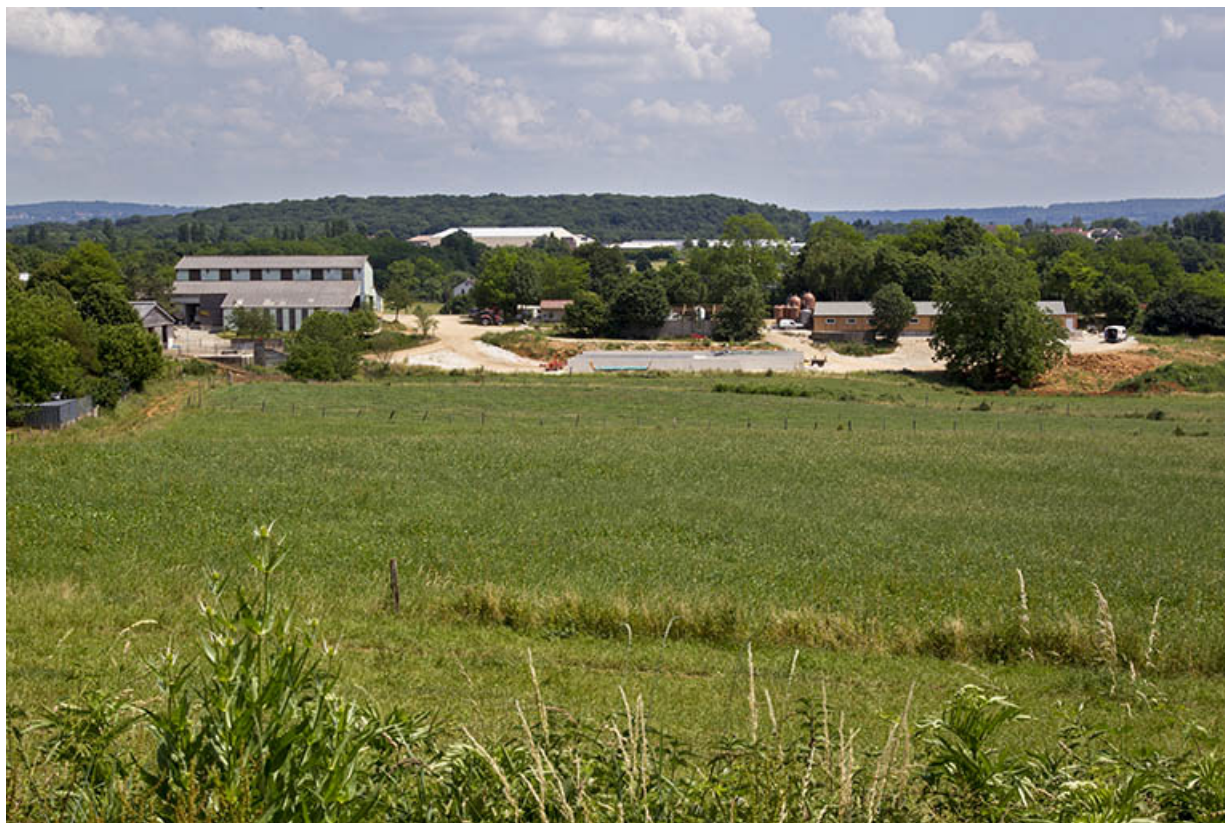
**Vue d'ensemble de la ferme depuis le nord-ouest.**

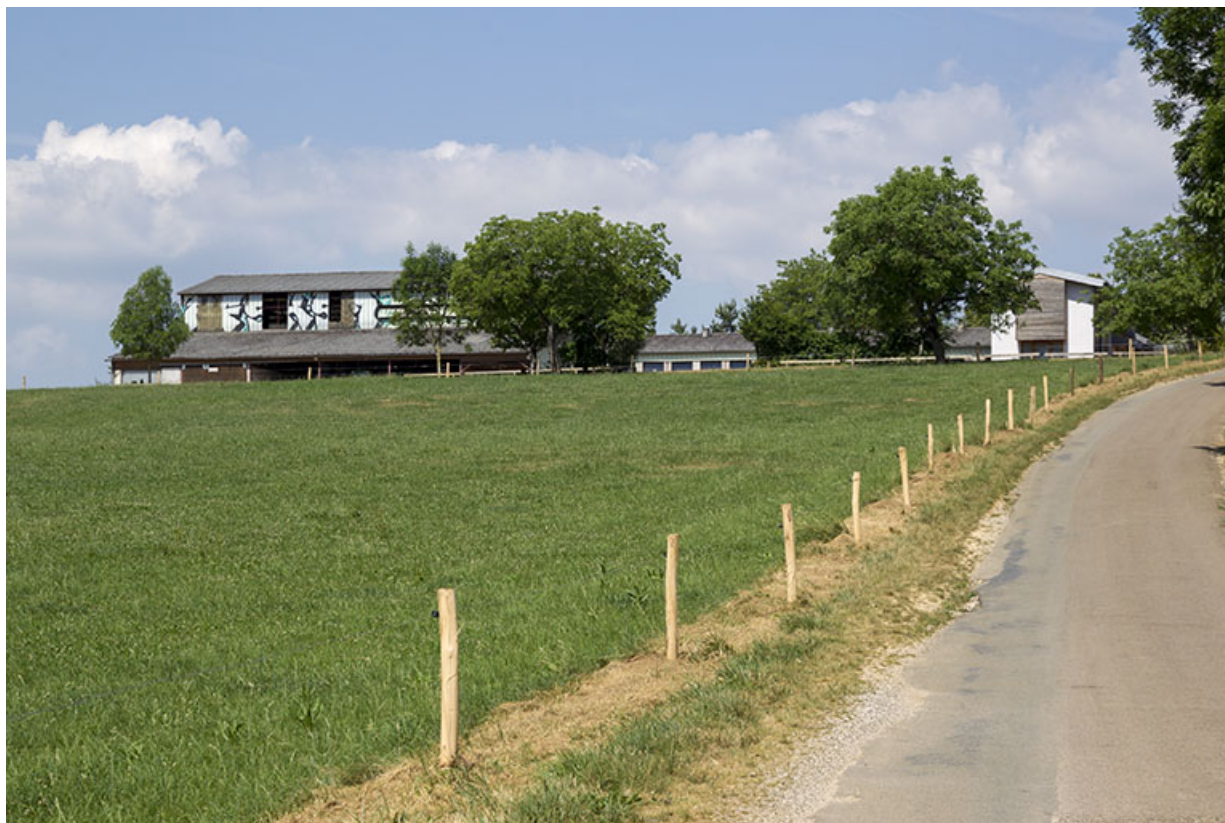
**Vue d'ensemble de la ferme depuis l'est.**

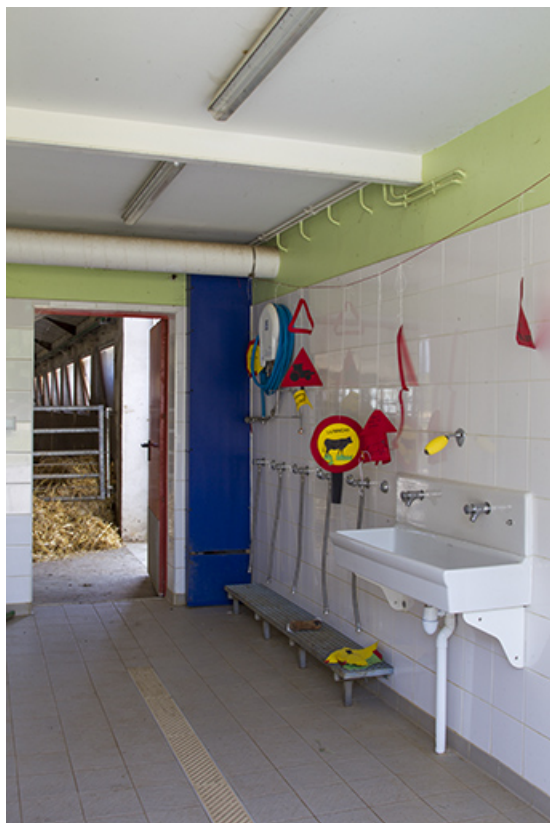
**Espace lave bottes dans le bâtiment de services de la ferme.**

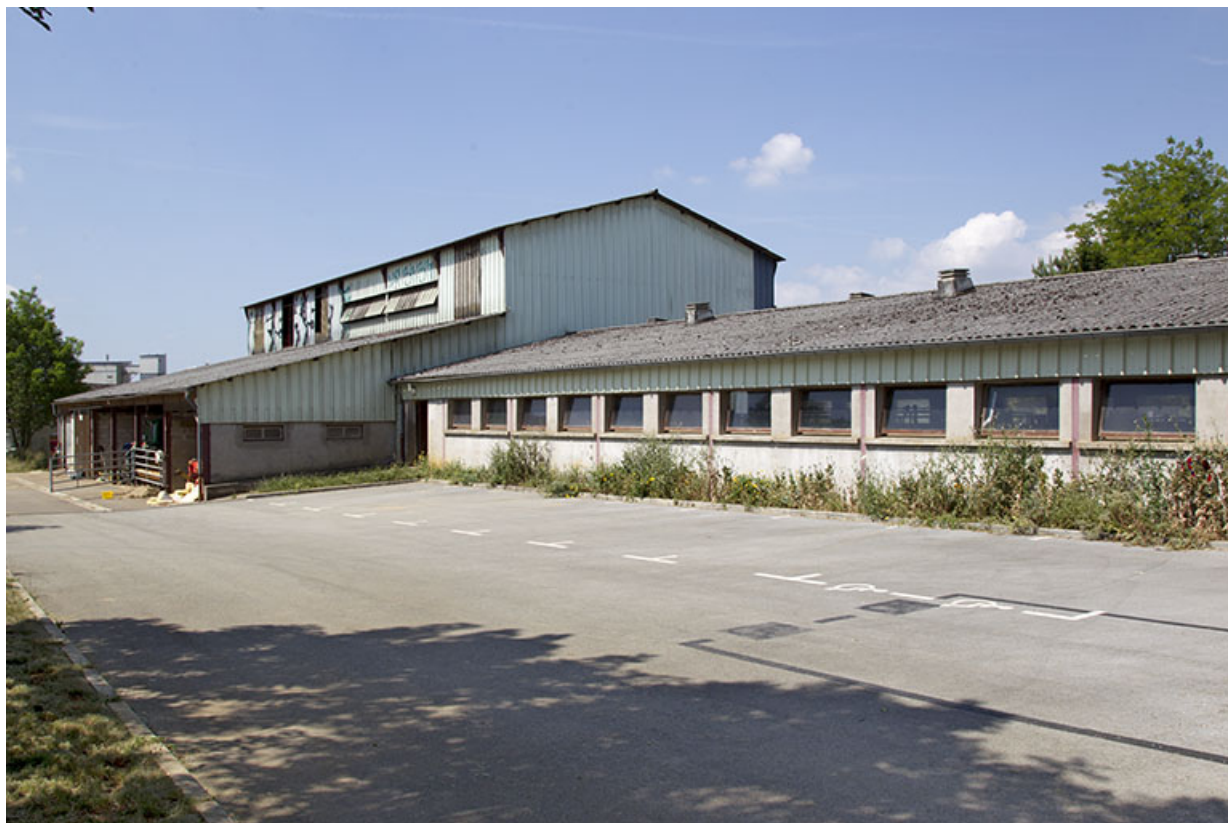
**Façades est de l'étable est et de l'entrepôt agricole.**

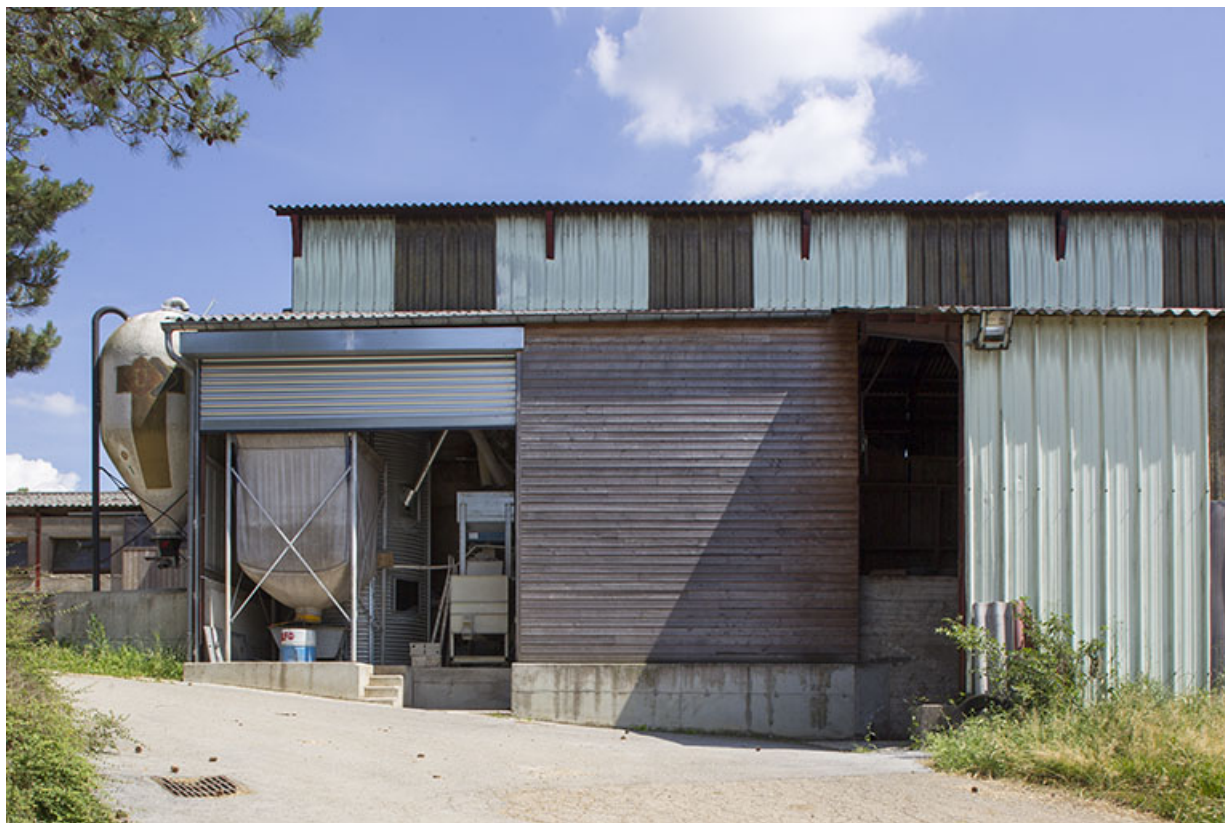
**Silos, moulins à l'ouest de l'entrepôt agricole.**  
25, Dannemarie-sur-Crète, 16 rue de Damprichard

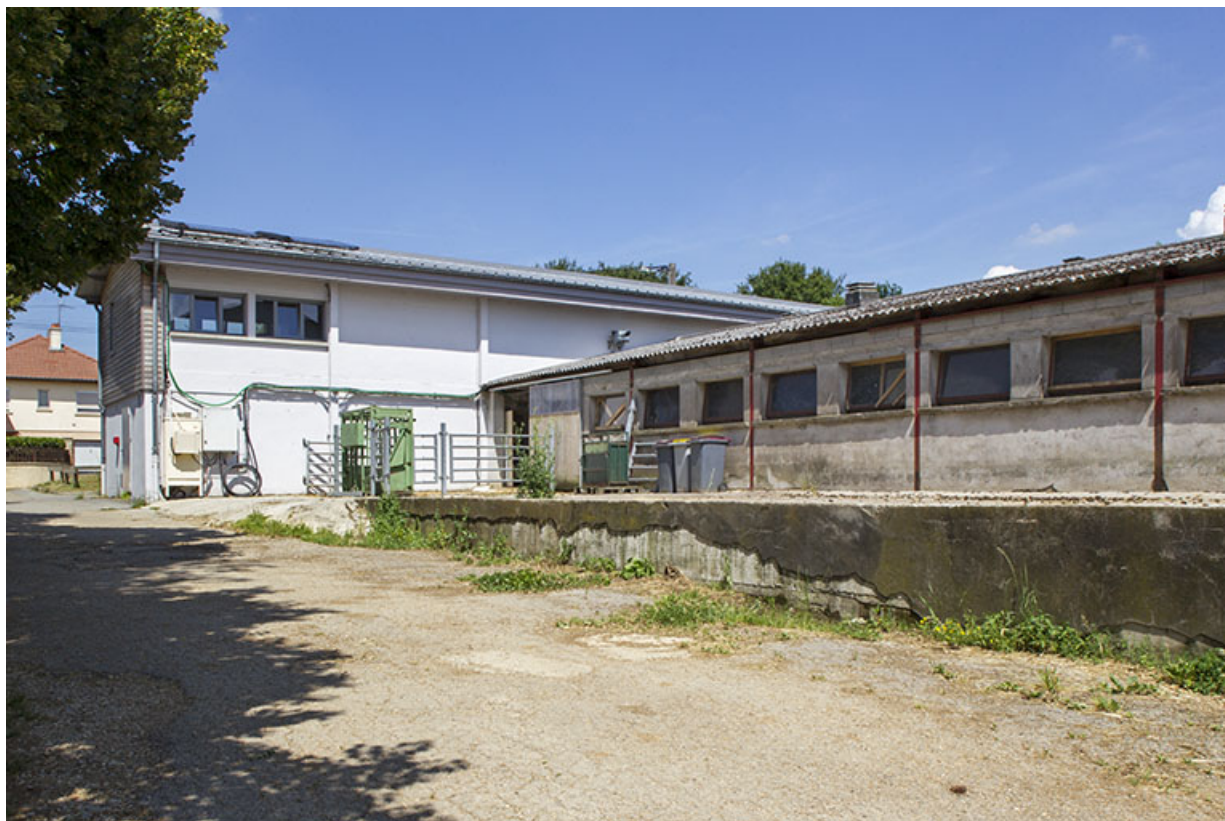
**Façade postérieure du bâtiment de services et flanc ouest de l'étable est.**

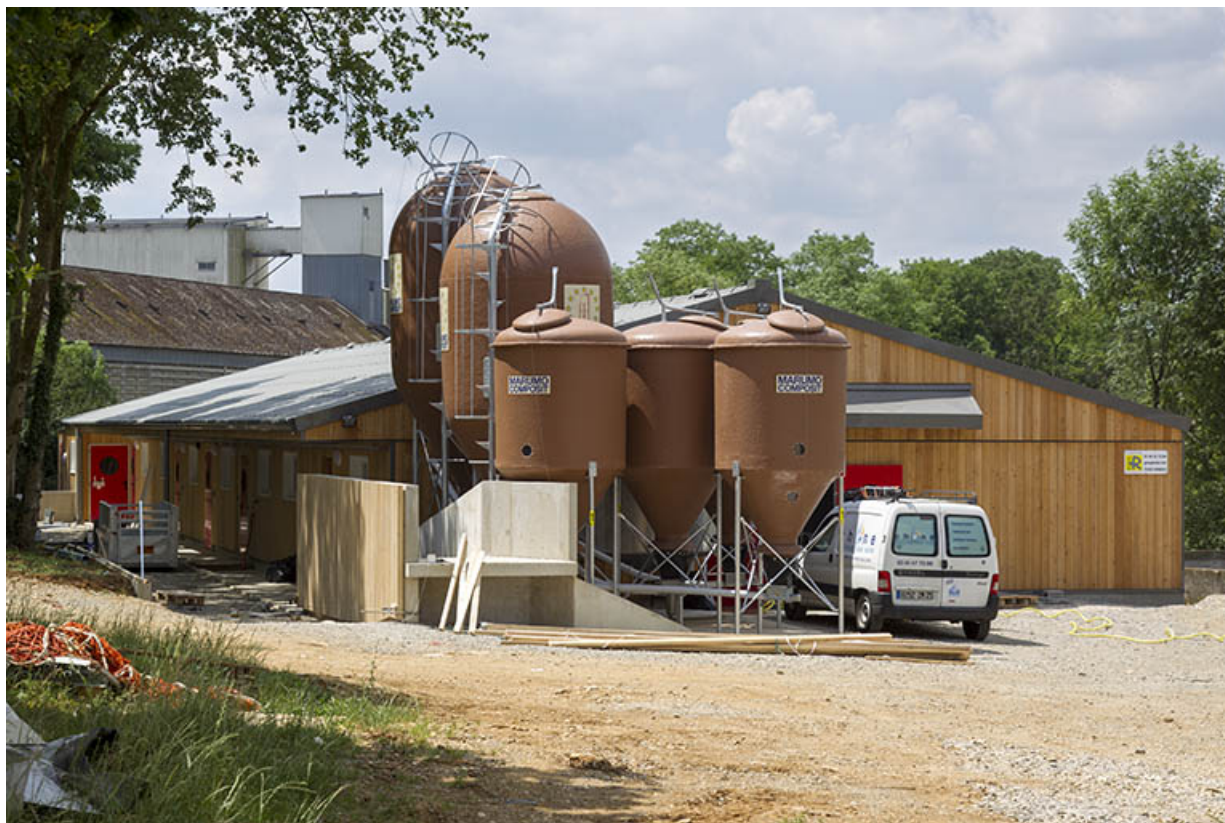
**La porcherie vue du nord-est.**
