SCIERIE HINTZY PUIS FROMAGERIE PRONK, ACTUELLEMENT ATELIER DE MENUISERIE MELET

Bourgogne-Franche-Comté, Doubs
Damprichard
13-15 rue du Stade

Dossier IA25001130 réalisé en
2013
Auteur(s) : Laurent Poupart

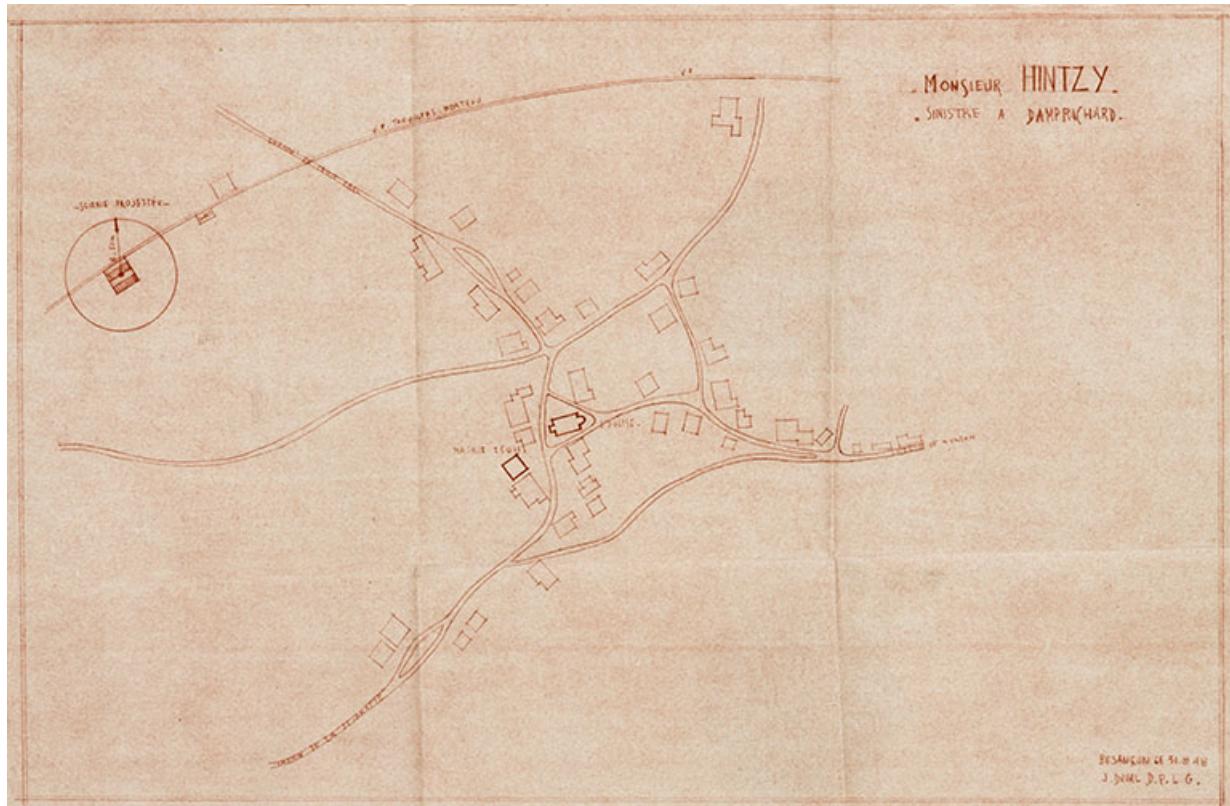
M Hintzi, sinistré à Damprichard [plan de situation], 31 août 1948
25, Damprichard, 13-15 rue du Stade

M Hintzi, sinistré à Damprichard [plan de situation], dessin (tirage à l'ammoniaque), par l'architecte Jacques Duval, Besançon le 31 août 1948, 36 x 56 cm, sans échelle.

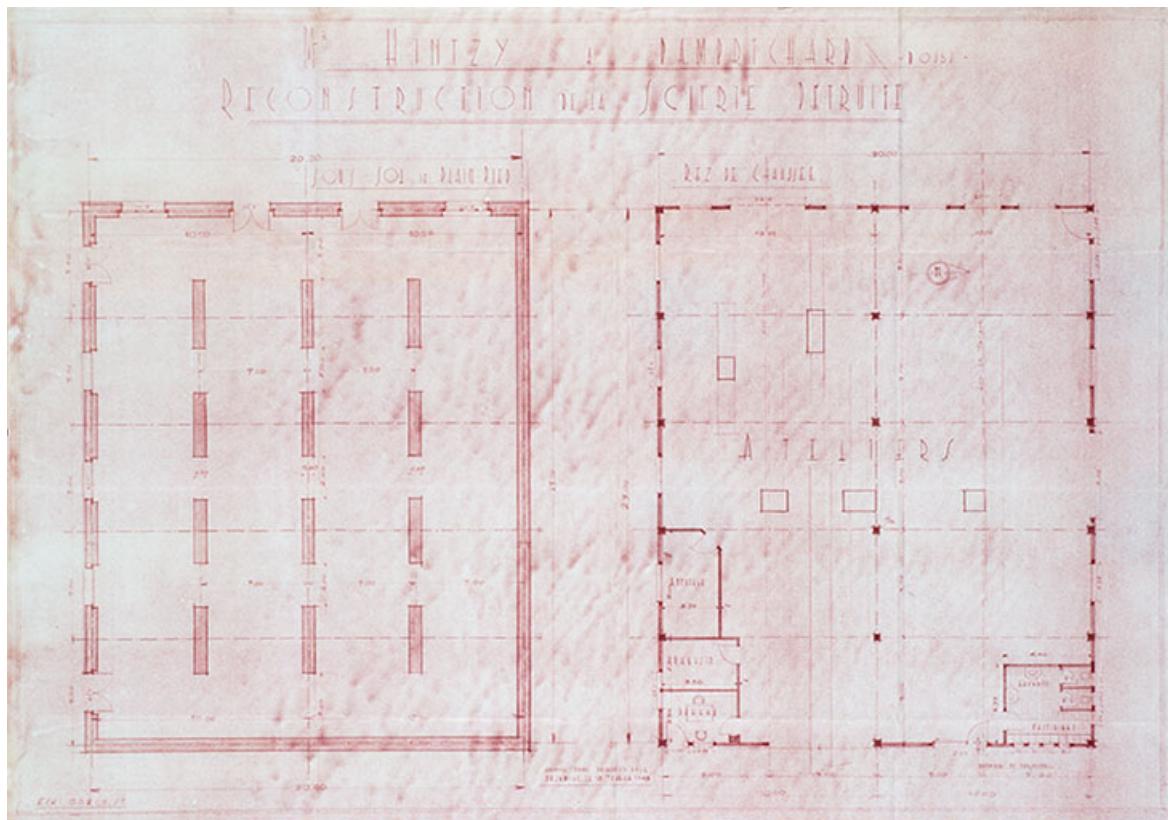
M Hintzi, sinistré à Damprichard – Doubs. Reconstruction de la scierie détruite. Sous-sol de plain-pied [et] Rez de chaussée, 18 février 1948

M Hintzi, sinistré à Damprichard – Doubs. Reconstruction de la scierie détruite, dessin (tirage à l'ammoniaque), par Jacques Duval, Besançon le 18 février 1948, échelle 1/50

La scierie est composée de deux corps de bâtiment accolés, aux murs en béton enduit, chacun coiffé d'un toit à longs pans recouvert de tuiles mécaniques. Elle compte un étage de soubassement, un rez-de-chaussée surélevé et un étage en surcroît.

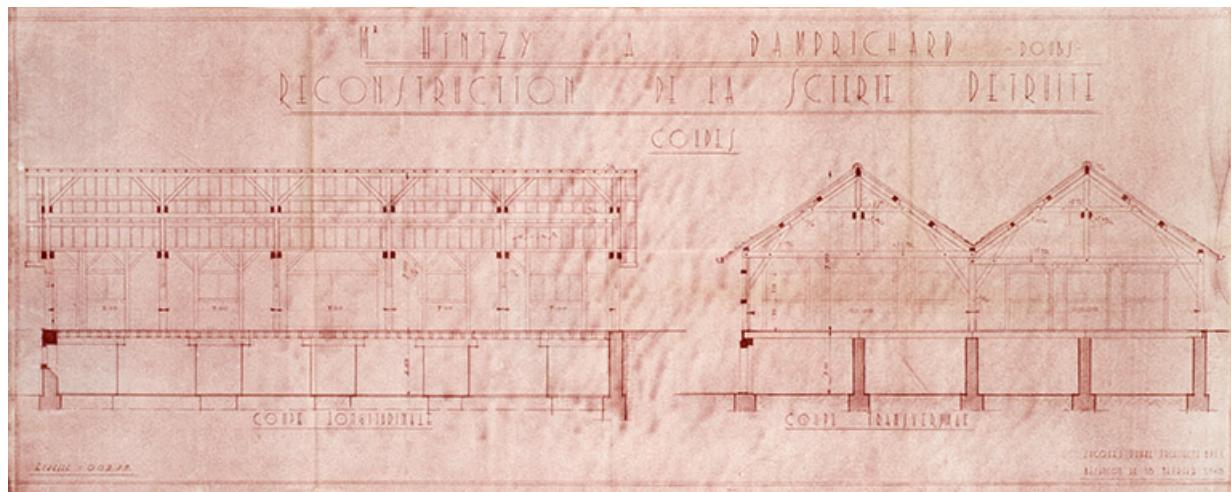
M Hintzi, sinistré à Damprichard – Doubs. Reconstruction de la scierie détruite. Coupes, 18 février 1948
25, Damprichard, 13-15 rue du Stade

M Hintzi, sinistré à Damprichard – Doubs. Reconstruction de la scierie détruite, dessin (tirage à l'ammoniaque), par Jacques Duval, Besançon le 18 février 1948, échelle 1/50

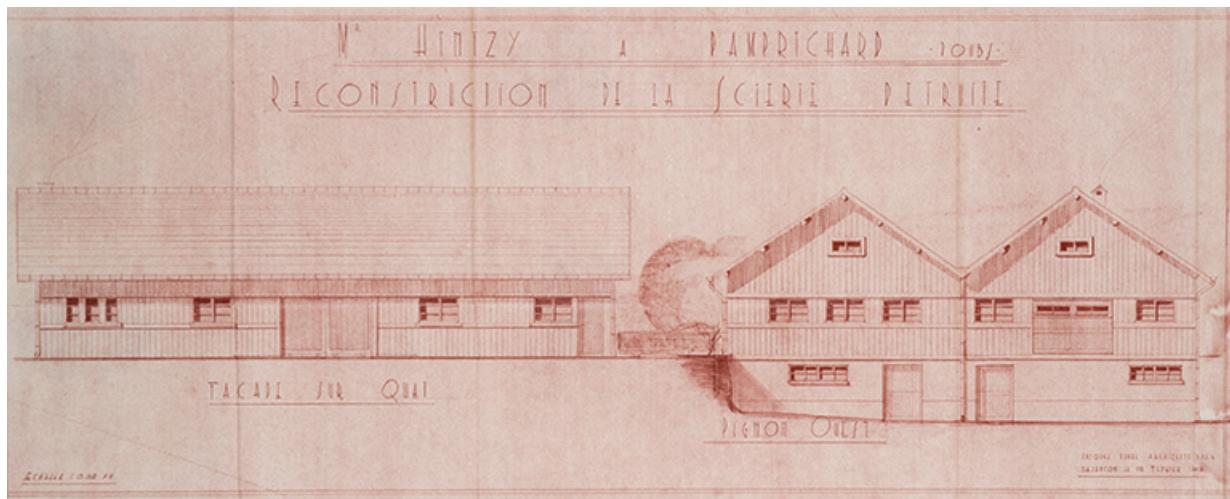
M Hintzi, sinistré à Damprichard – Doubs. Reconstruction de la scierie détruite. Façade sur quai [et] Pignon ouest, 18 février 1948
25, Damprichard, 13-15 rue du Stade

M Hintzi, sinistré à Damprichard – Doubs. Reconstruction de la scierie détruite, dessin (tirage à l'ammoniaque), par Jacques Duval, Besançon le 18 février 1948, échelle 1/50

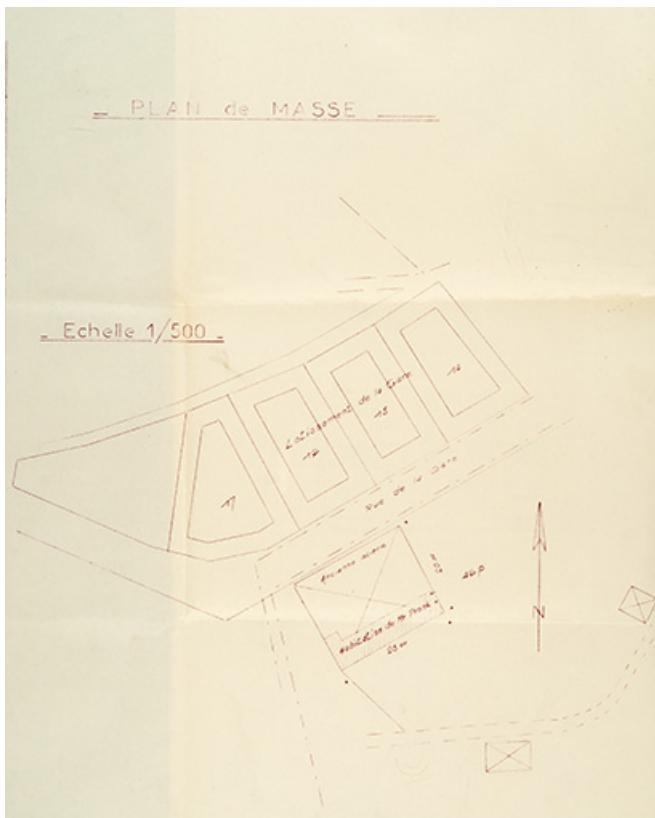
Monsieur Pronk Adrien à Damprichard – Doubs. Plan de masse, 26 juillet 1960
25, Damprichard, 13-15 rue du Stade

Monsieur Pronk Adrien à Damprichard – Doubs. Extrait du plan cadastral [et] Plan de masse, dessin (tirage), par la Coopérative d'Études techniques rurales, Dijon 26 juillet 1960, 36 x 72,5 cm, échelles 1/5 000 et 1/500
Lieu de conservation : Archives départementales du Doubs, Besançon - Cote du document : 171 W 14

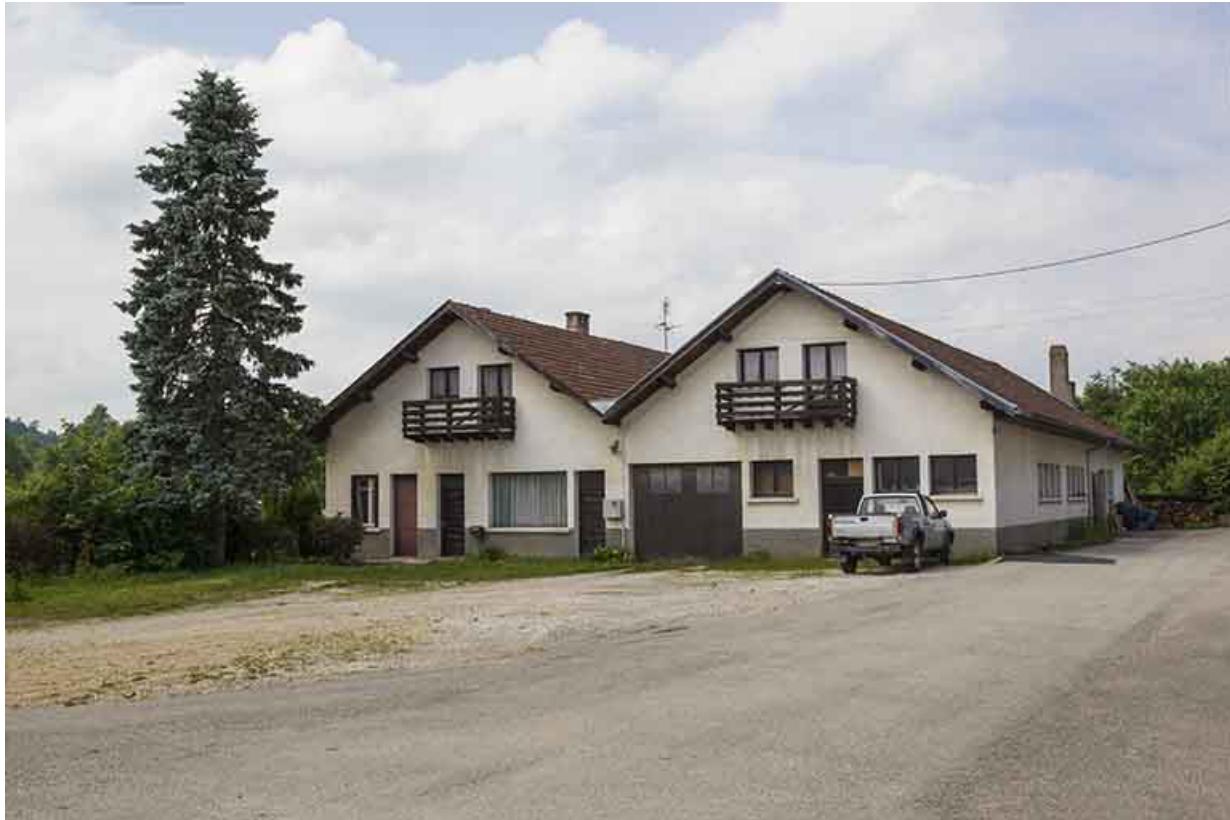
Vue d'ensemble, depuis la rue du Stade à l'est (façades antérieure et latérale droite).

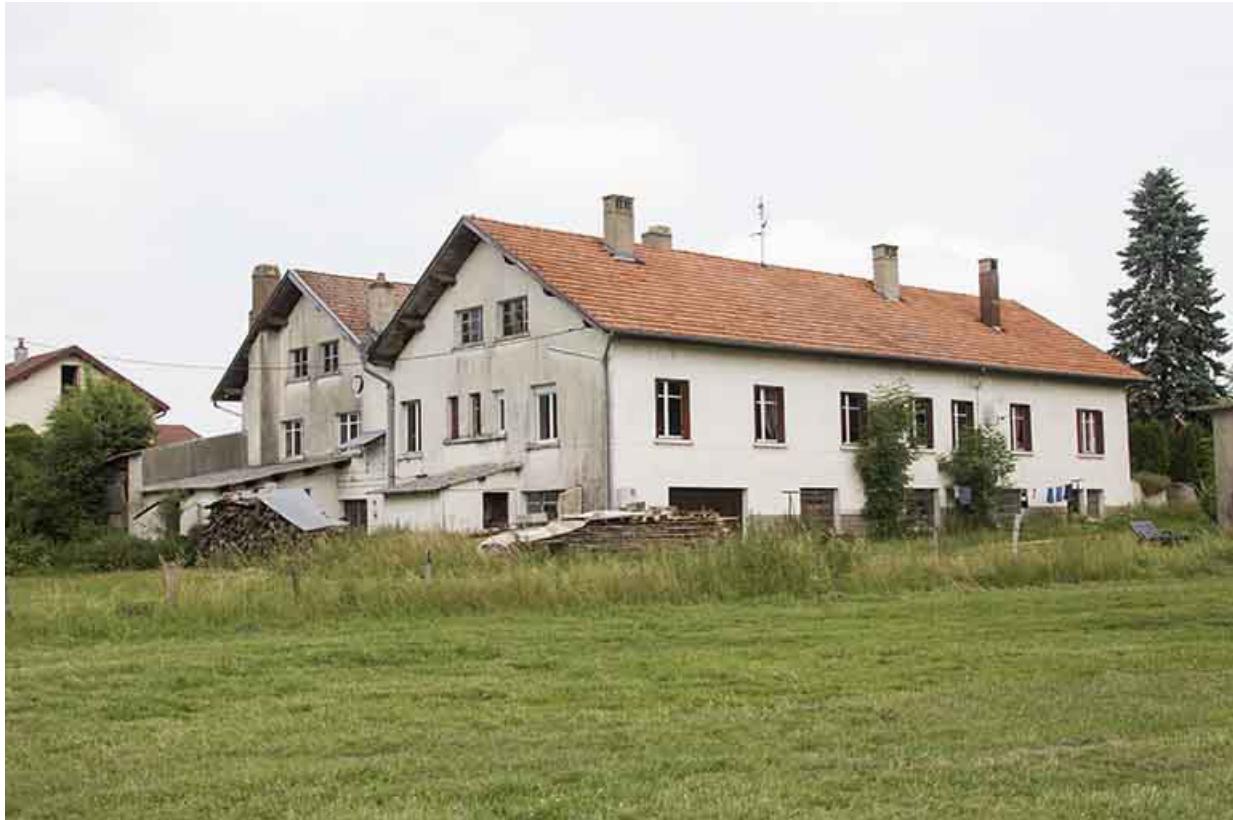
Vue d'ensemble, depuis le sud (façades postérieure et latérale gauche).
