FERME, ATELIER D'HORLOGERIE MAIROT

Bourgogne-Franche-Comté, Doubs
Les Bréseux
11 rue de l' Abbé Comment

Dossier IA25001154 réalisé en
2013
Auteur(s) : Laurent Poupart

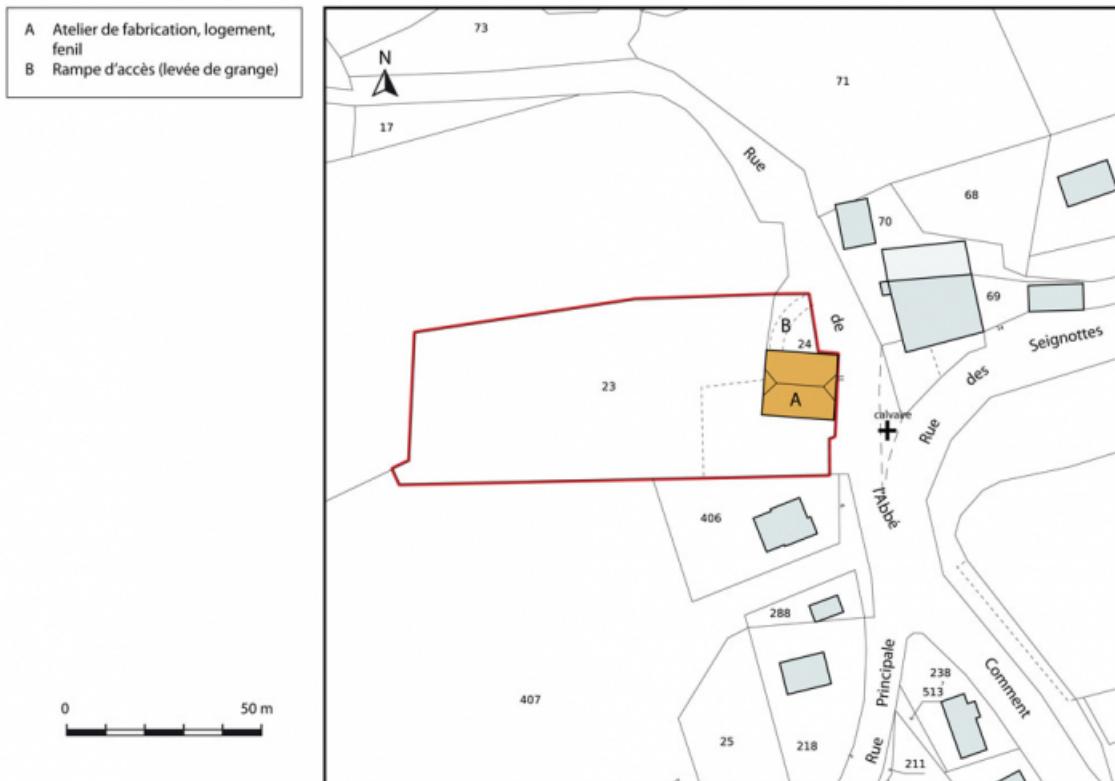
N° de l'illustration : 20142501541NUDA

Plan-masse et de situation. Extrait du plan cadastral, 2013, section A1.

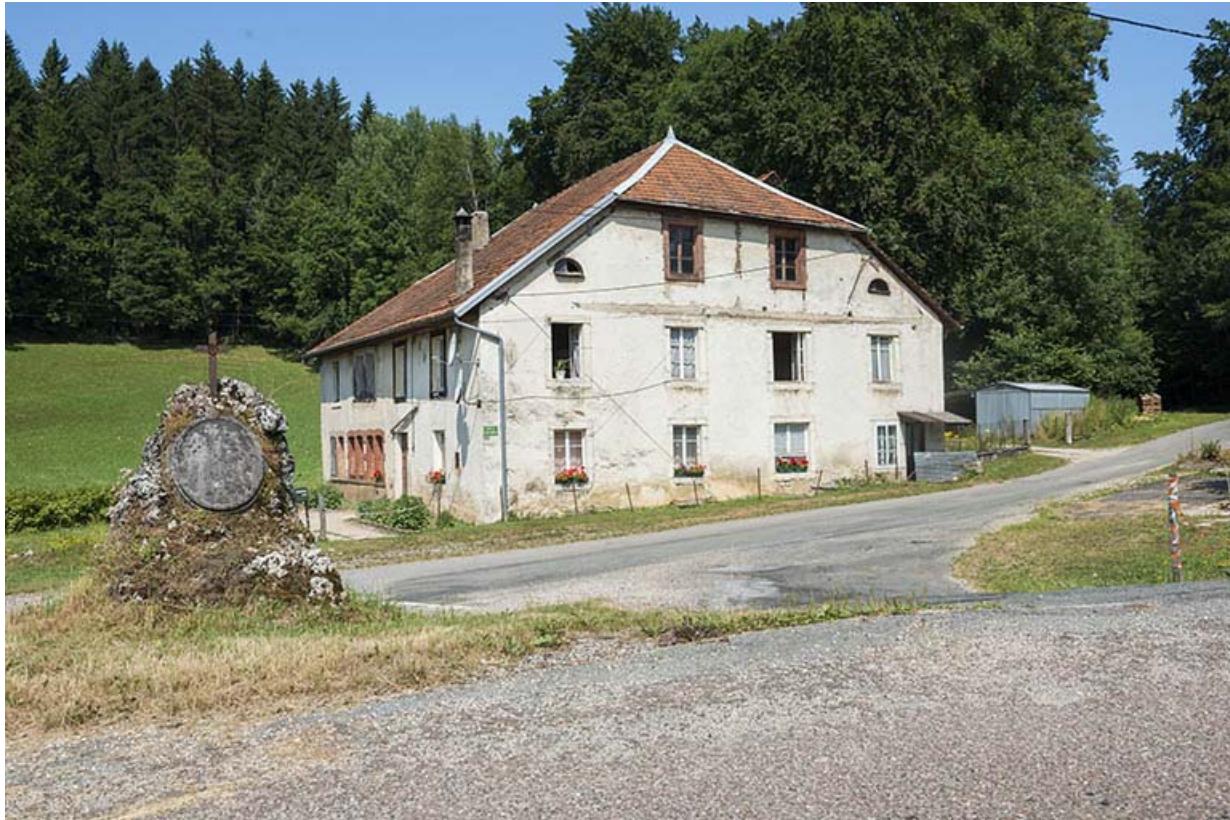
N° de l'illustration : 20132501191NUC2A

Vue d'ensemble, depuis l'est (façades antérieure et latérale droite).

Le bâtiment a des murs de moellons calcaires enduits, avec structure en pan de bois pour l'étage en surcroît (visible dans le pignon oriental). Il est percé de baies rectangulaires dont les encadrements sont en pierre de taille ou en bois ; celles de l'atelier (au rez-de-chaussée) sont des fenêtres horlogères, à encadrement en briques pleines et arc segmentaire. Il compte un sous-sol, un étage carré (dont le logement est accessible par un escalier dans-œuvre et le fenil par une levée au nord-ouest) et un étage en surcroît. Il est coiffé d'un toit à longs pans et demi-croupes, recouvert de tuiles mécaniques.

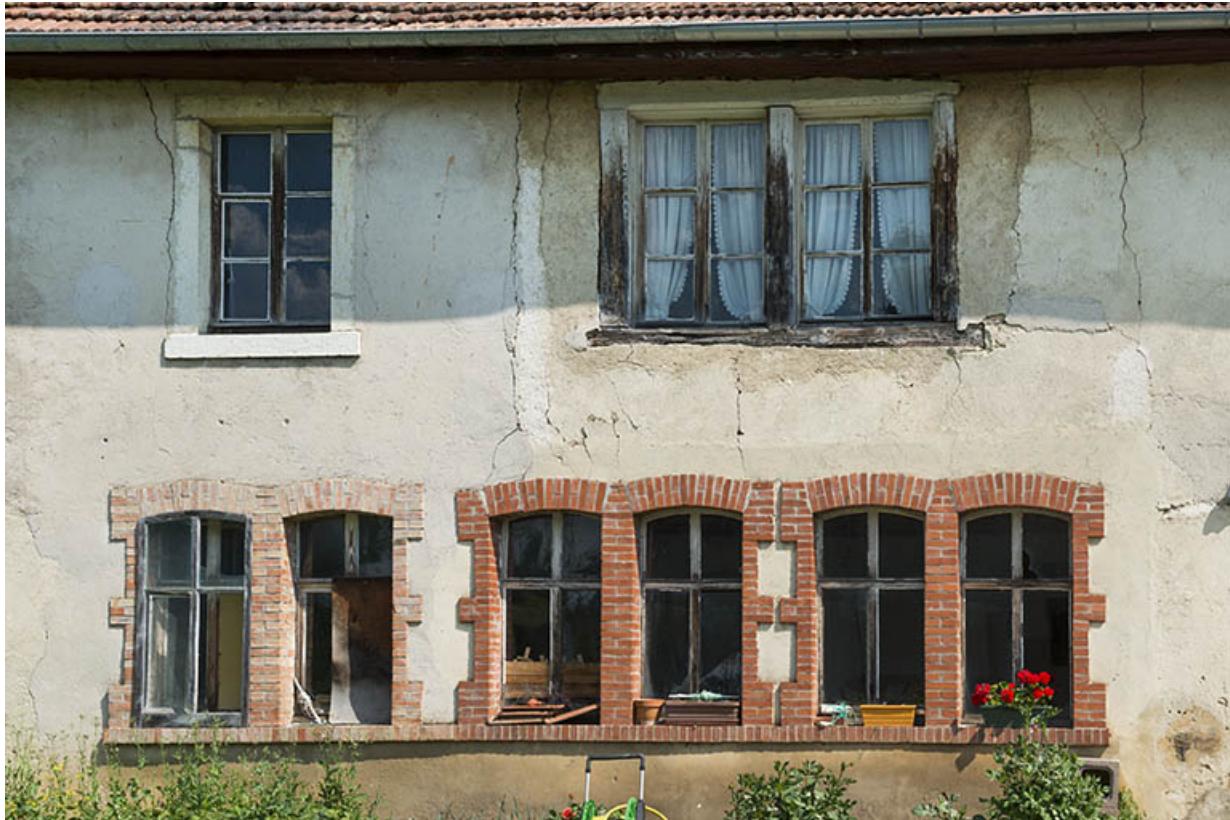
N° de l'illustration : 20132501189NUC2A

Fenêtres horlogères sur la façade antérieure.
