FERME, ATELIER D'HORLOGERIE MAIROT

Bourgogne-Franche-Comté, Doubs
Les Bréseux
11 rue de l' Abbé Comment

Dossier IA25001154 réalisé en
2013

Auteur(s) : Laurent Poupard

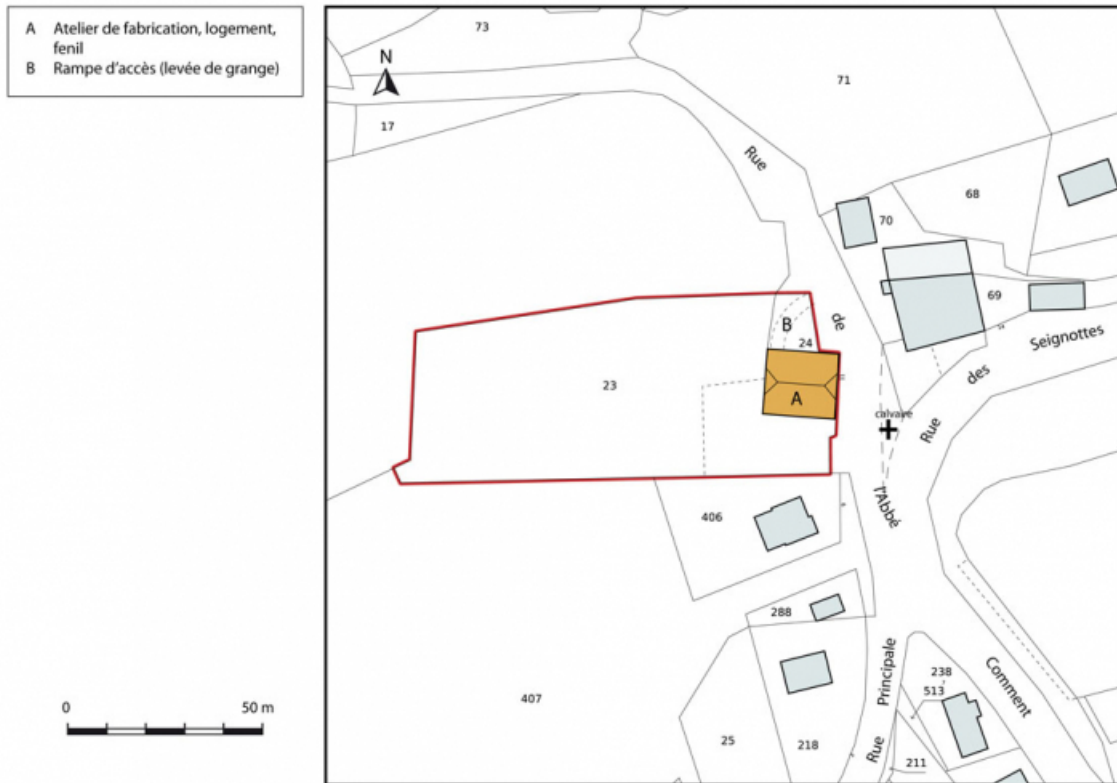
N° de l'illustration : 20142501541NUDA

Plan-masse et de situation. Extrait du plan cadastral, 2013, section AI.
