FERME, ATELIER D'HORLOGERIE MAIROT

Bourgogne-Franche-Comté, Doubs
Les Bréseux
11 rue de l' Abbé Comment

Dossier IA25001154 réalisé en
2013

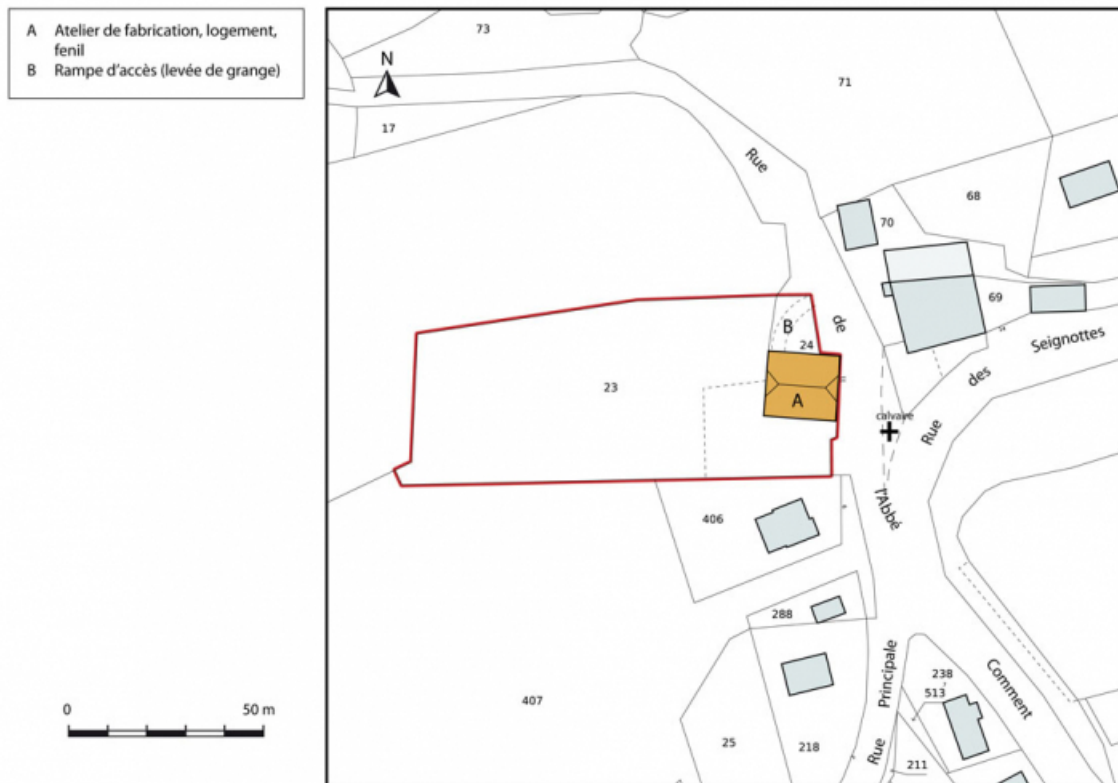
N° de l'illustration : 20142501541NUDA

Plan-masse et de situation. Extrait du plan cadastral, 2013, section AI.
