## USINE DE TAILLE DE PIERRE POUR LA JOAILLERIE ET L'INDUSTRIE (USINE DE PIERRES POUR L'HORLOGERIE), DE DÉCOLLETAGE ET DE POLISSAGE RUBIS-PRÉCIS

Bourgogne-Franche-Comté, Doubs  
Charquemont  
18 rue de Besançon

Dossier IA25001185 réalisé en 2012 revu en 2014

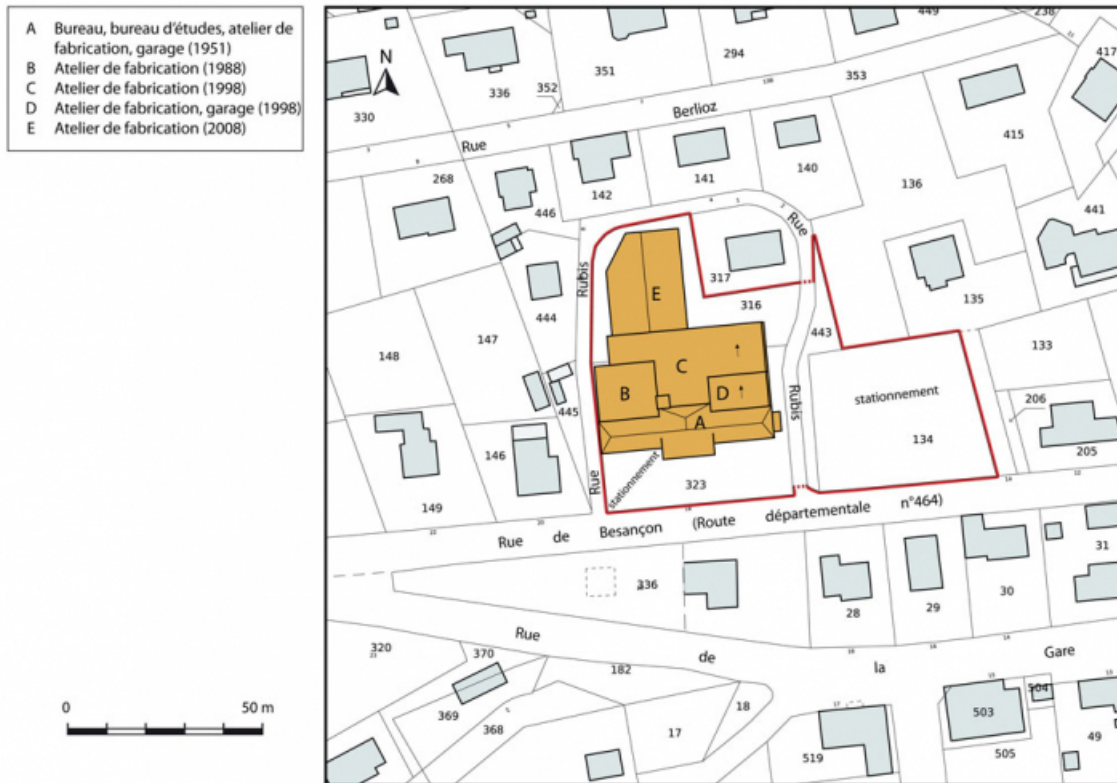
**Plan-masse et de situation. Extrait du plan cadastral, 2015, section AB.**  
25, Charquemont, 18 rue de Besançon

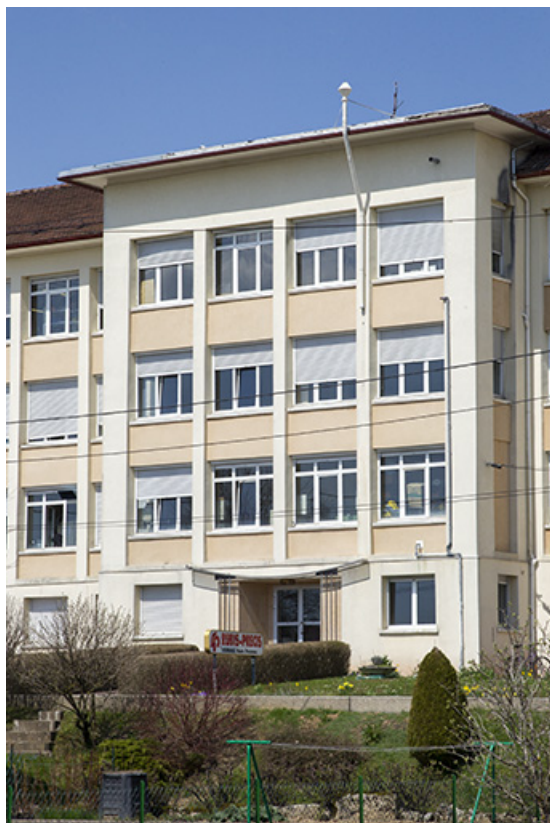
**Avant-corps central de la façade antérieure.**

Les bâtiments ont des murs en béton (pan de béton armé et/ou parpaings de béton), enduit ou protégé par un essentage métallique (corps de 2008). Celui de 1951, à trois étages carrés desservis par un escalier tournant à retours et un ascenseur, présente une façade antérieure et une façade postérieure ordonnancées avec avant-corps central ; il est coiffé d'un toit à croupes à couverture de tuiles mécaniques. Les extensions de 1988, appuyées à l'arrière du bâtiment de chaque côté de l'avant-corps, comptent trois étages carrés pour celle à l'ouest (couverte d'une terrasse) mais un de moins pour celle à l'est (coiffée d'un appentis revêtu de shingle). Même type de matériau (parpaing de béton enduit) et de couverture (appentis et shingle) pour celui de 1998, qui n'a qu'un étage carré. Finalement, l'extension de 2008 (la plus au nord) est en rez-de-chaussée, avec toits à longs pans et membrane d'étanchéité plastique. Le corps oriental de 1988 et ceux de 1998 et 2008 ont des murs à pignon découvert.

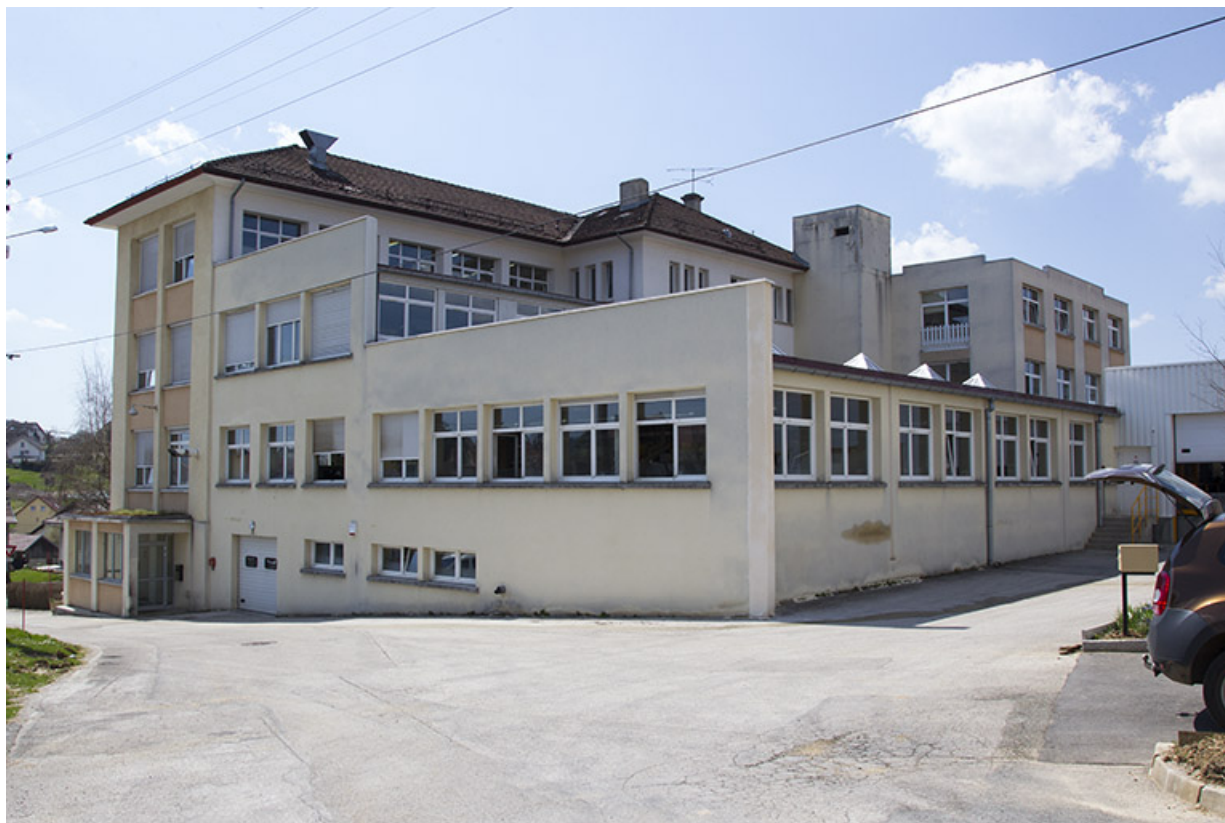
**Façades latérale droite et postérieure. L'extension de 1998 se trouve au premier plan.**  
25, Charquemont, 18 rue de Besançon

A Charquemont, l'usine est agrandie en 1988 puis de 600 m<sup>2</sup> à chaque fois en 1998 (la société emploie alors 80 personnes, totalise 250 clients et exporte 70 % de sa production) et 2008. La politique d'acquisitions se poursuit en 2004 avec la société Auritec, de Franois, pratiquant l'usinage de haute précision des métaux précieux, et en juillet 2011 avec la société DPL Friatec, de Darvault (Seine-et-Marne), spécialisée dans les pièces de précision en céramiques techniques, saphir et quartz (elle est

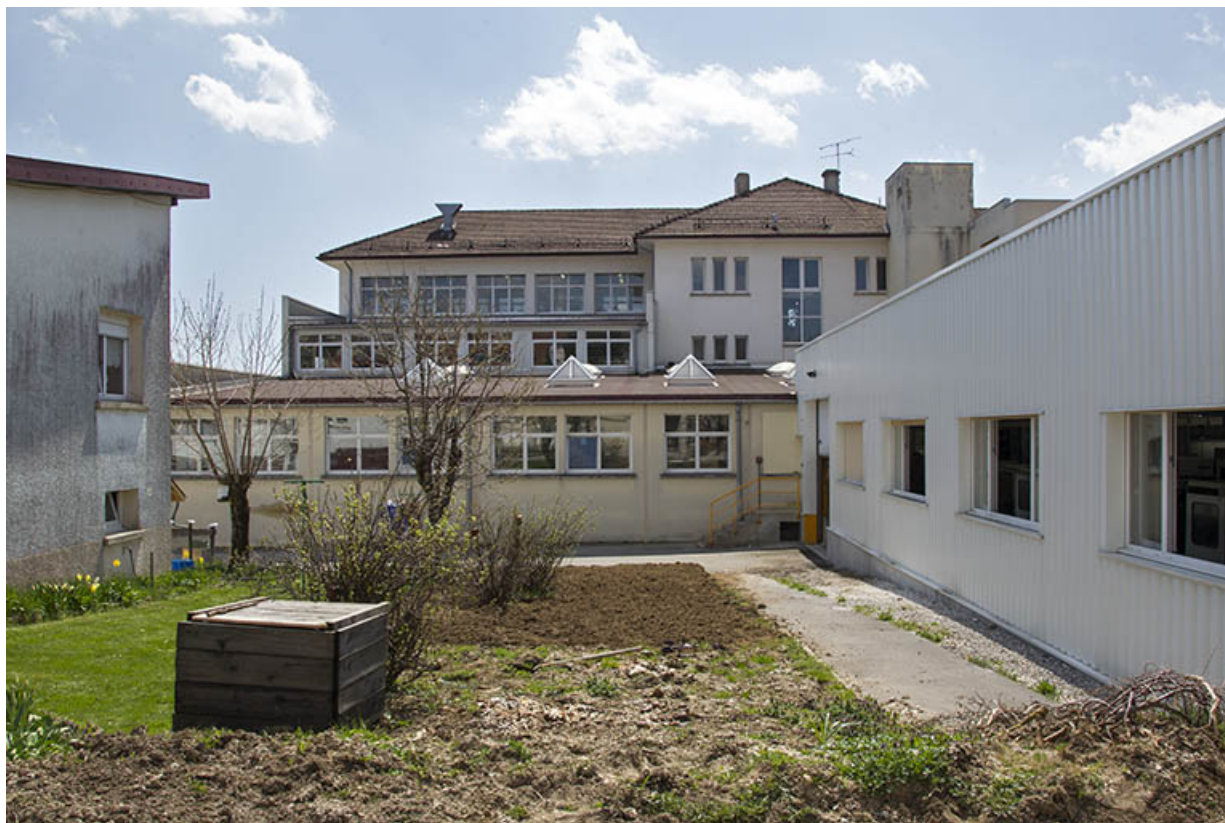
**Façade postérieure. L'extension de 1998 se trouve en face, celle de 2008 à droite.**  
25, Charquemont, 18 rue de Besançon

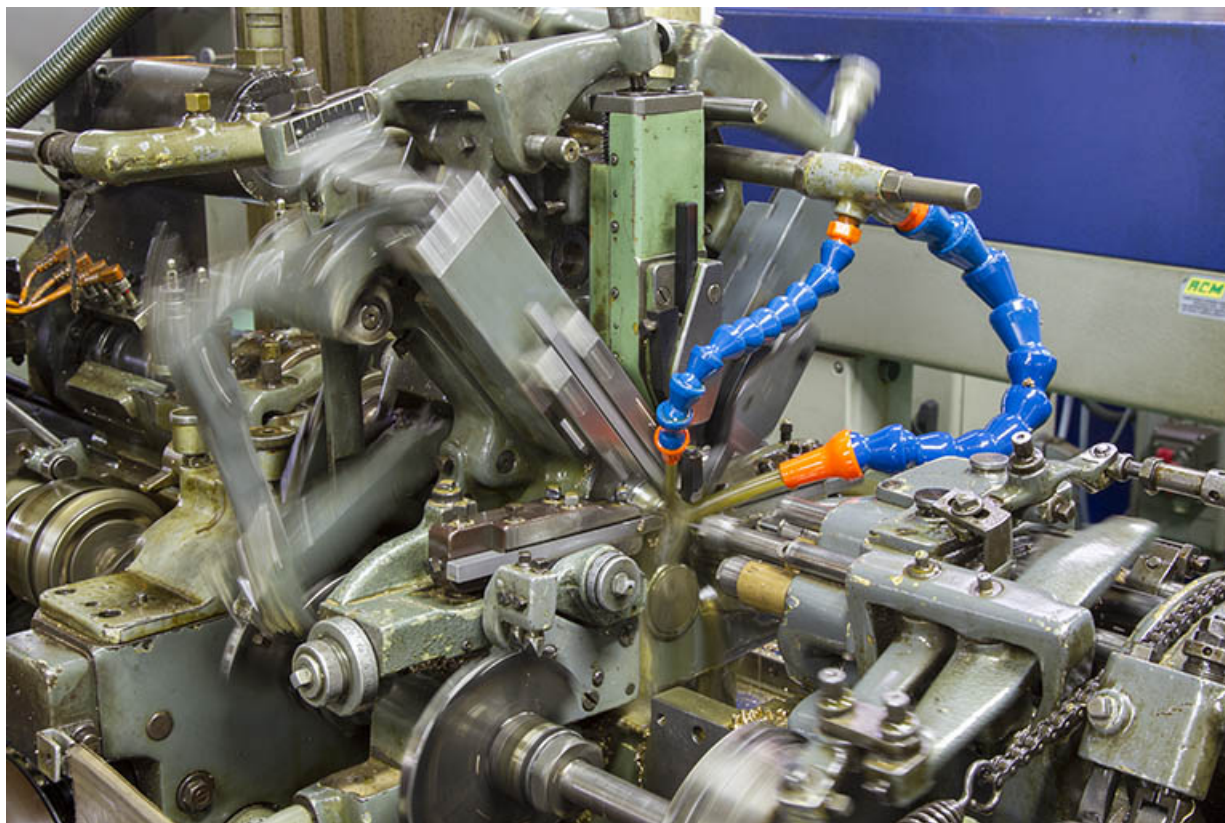
**Machine à décolleter ancienne en fonctionnement.**

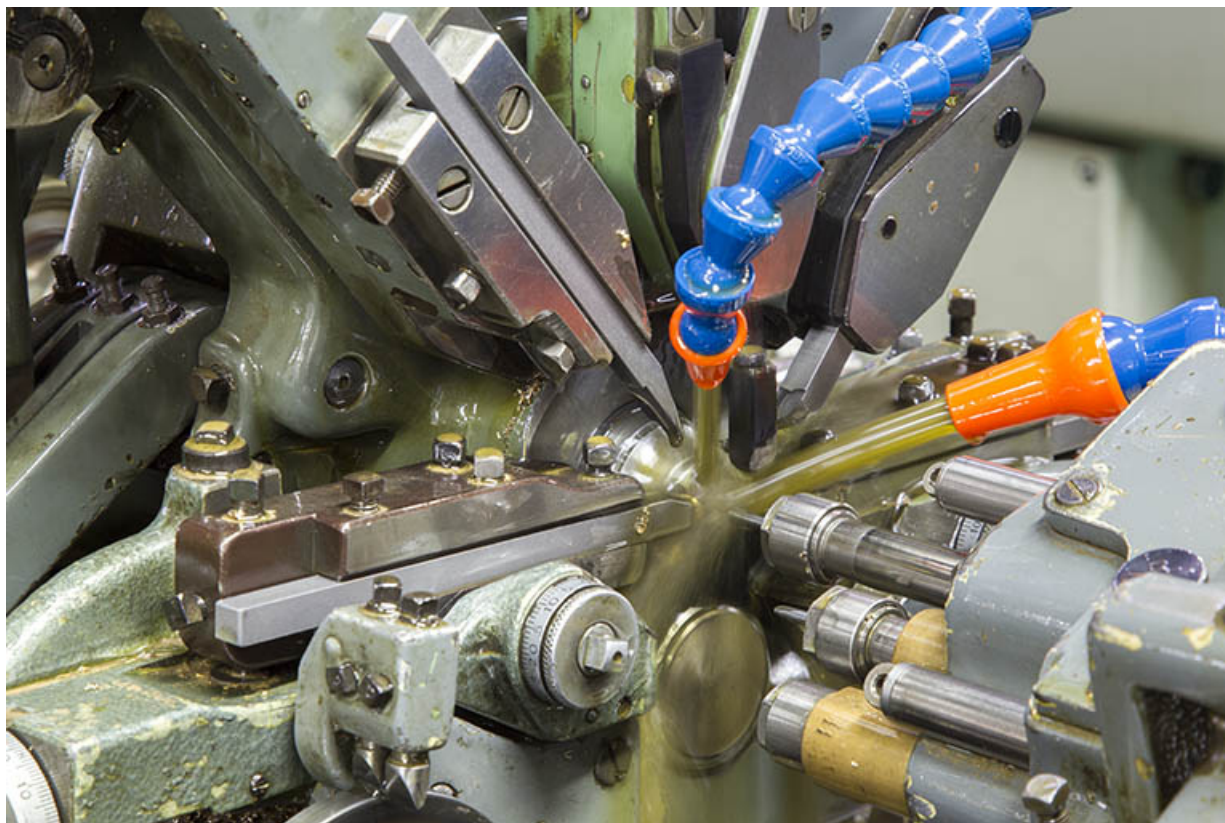
**Machine à décolleter ancienne : lubrification de la pièce et des outils.**

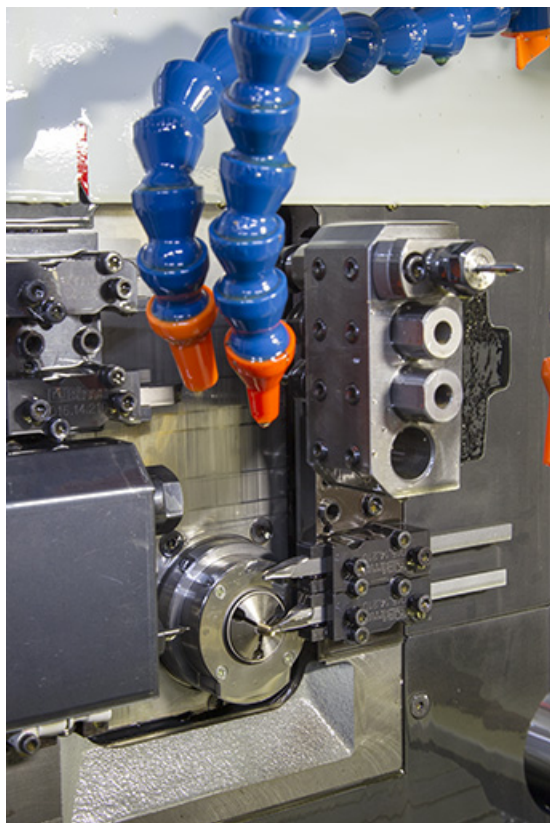
**Machine à décolleter récente : installation de lubrification de la pièce et des outils.**  
25, Charquemont, 18 rue de Besançon

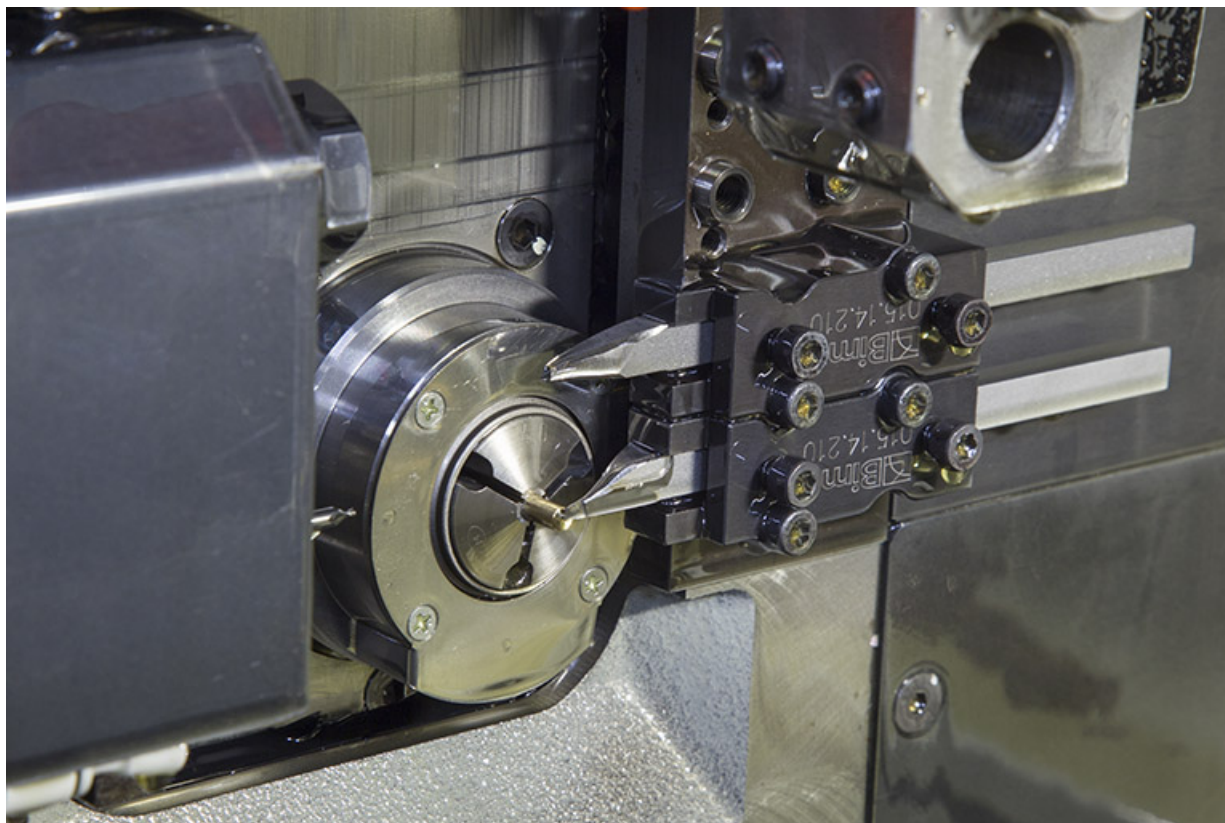
**Machine à décolleter récente : pièce et outils.**

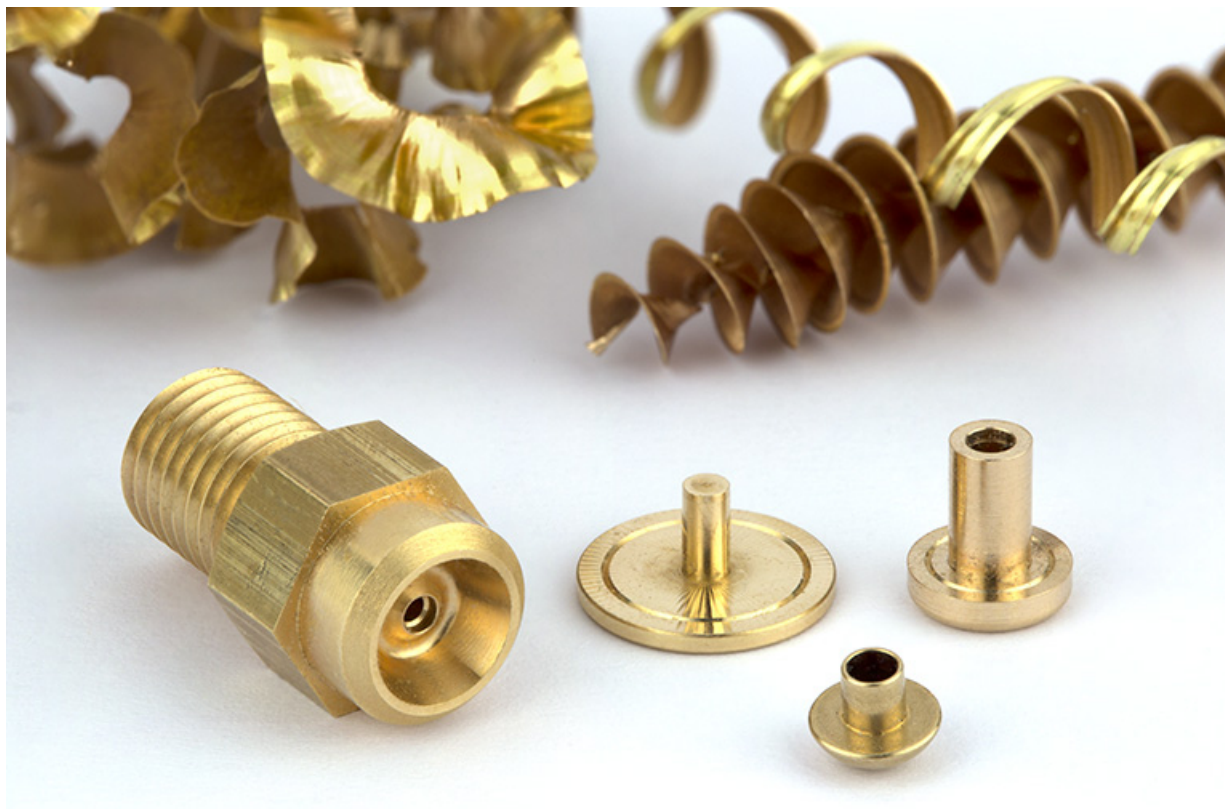
**Pièces réalisées par décolletage. A gauche, un gicleur de chaudière (dépourvu de sa pastille en rubis).**  
25, Charquemont, 18 rue de Besançon

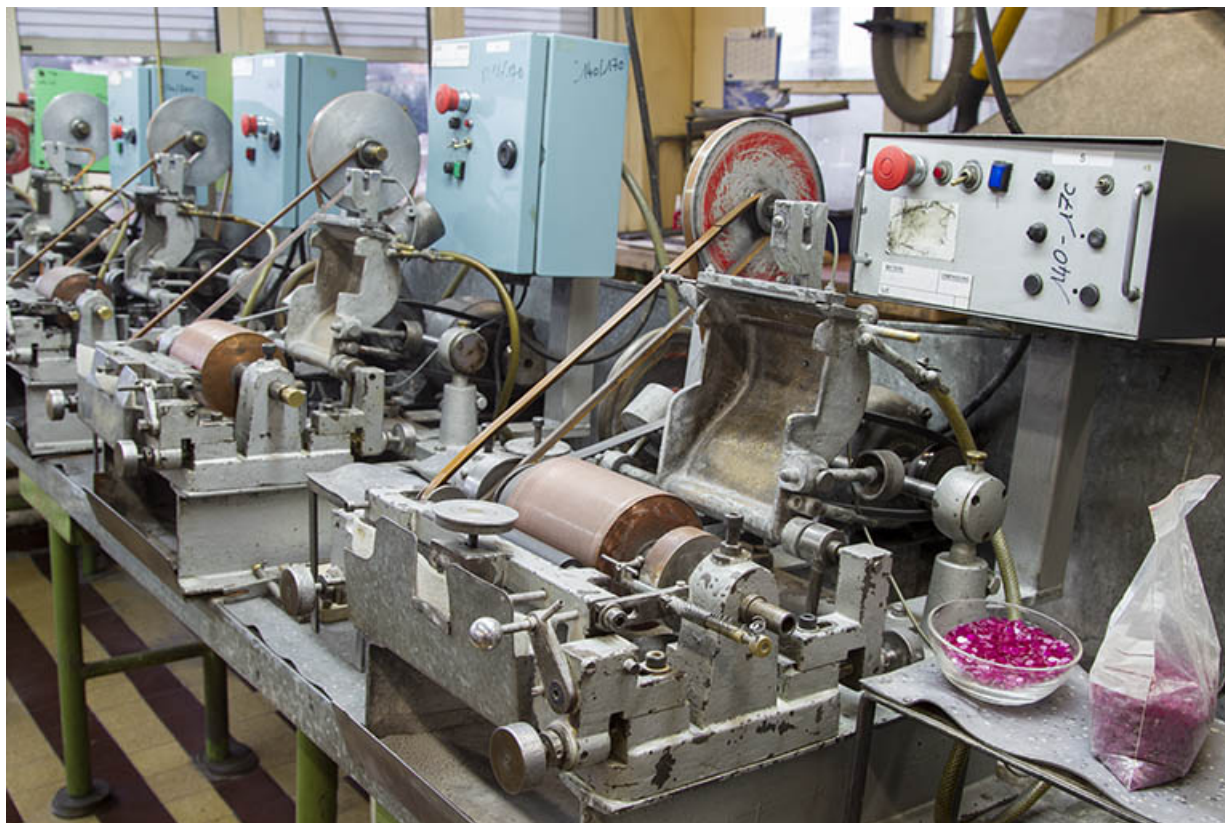
**Atelier de taille du rubis : machines à usiner par abrasion (machines suisses Bocadero).**  
25, Charquemont, 18 rue de Besançon

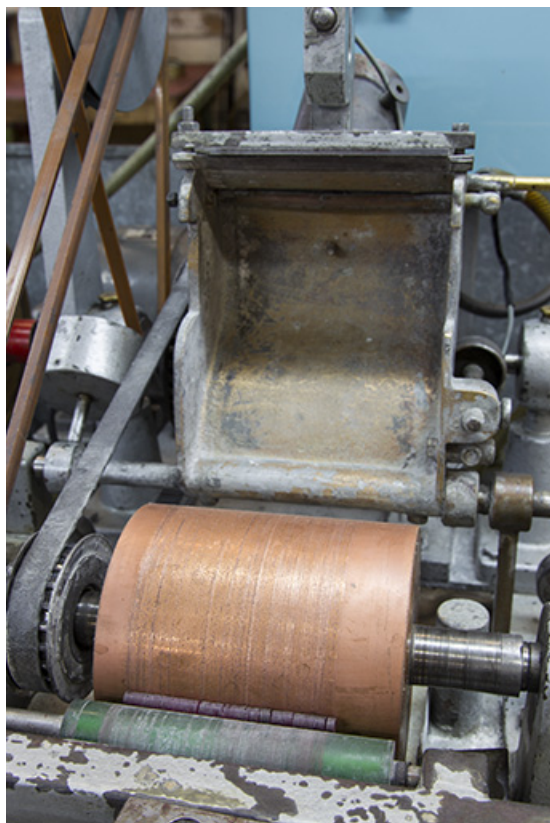
**Atelier de taille du rubis : l'une des machines à usiner par abrasion.**  
25, Charquemont, 18 rue de Besançon

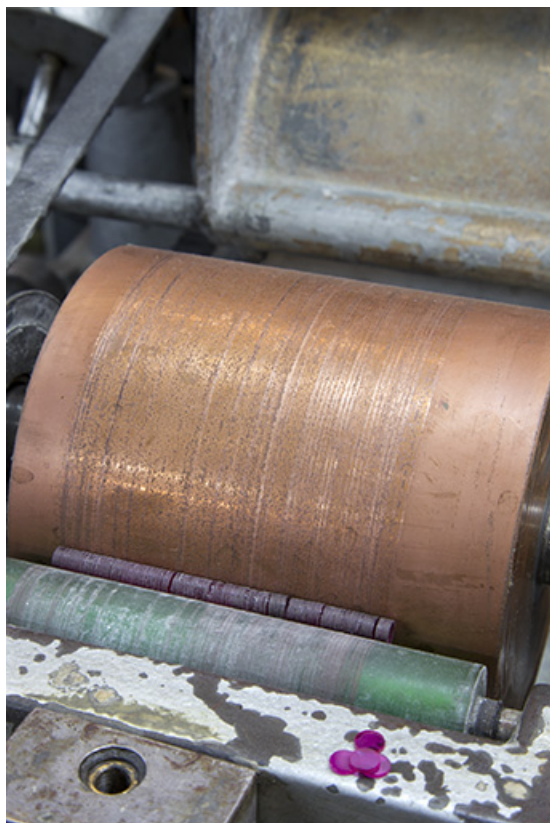
**Atelier de taille du rubis : cylindre diamanté d'une machine. Les carrelots de rubis synthétique sont arrondis en frottant sur le cylindre.**

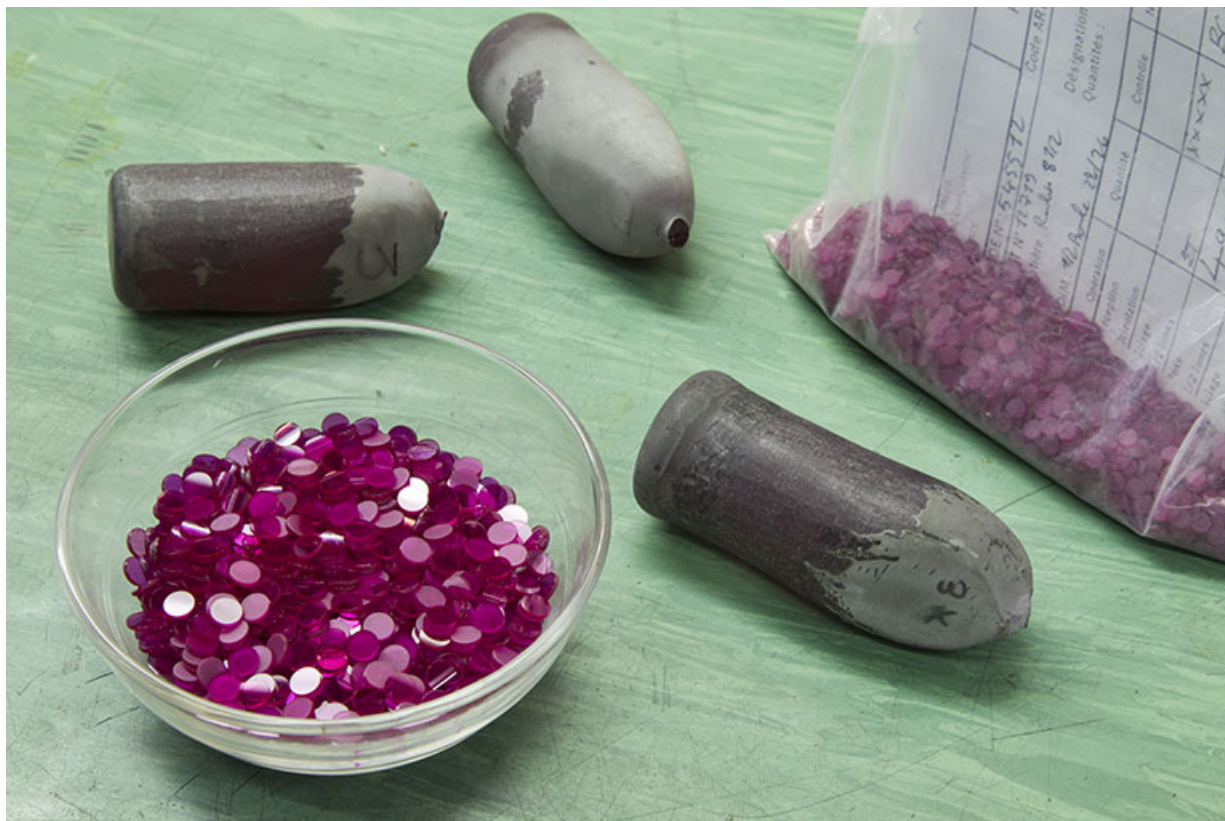
**Boules (ou poires) de rubis synthétiques et rondelles réalisées à l'atelier : usine de taille de pierres pour l'horlogerie, de décolletage et de polissage Rubis-Précis (18 rue de Besançon).**

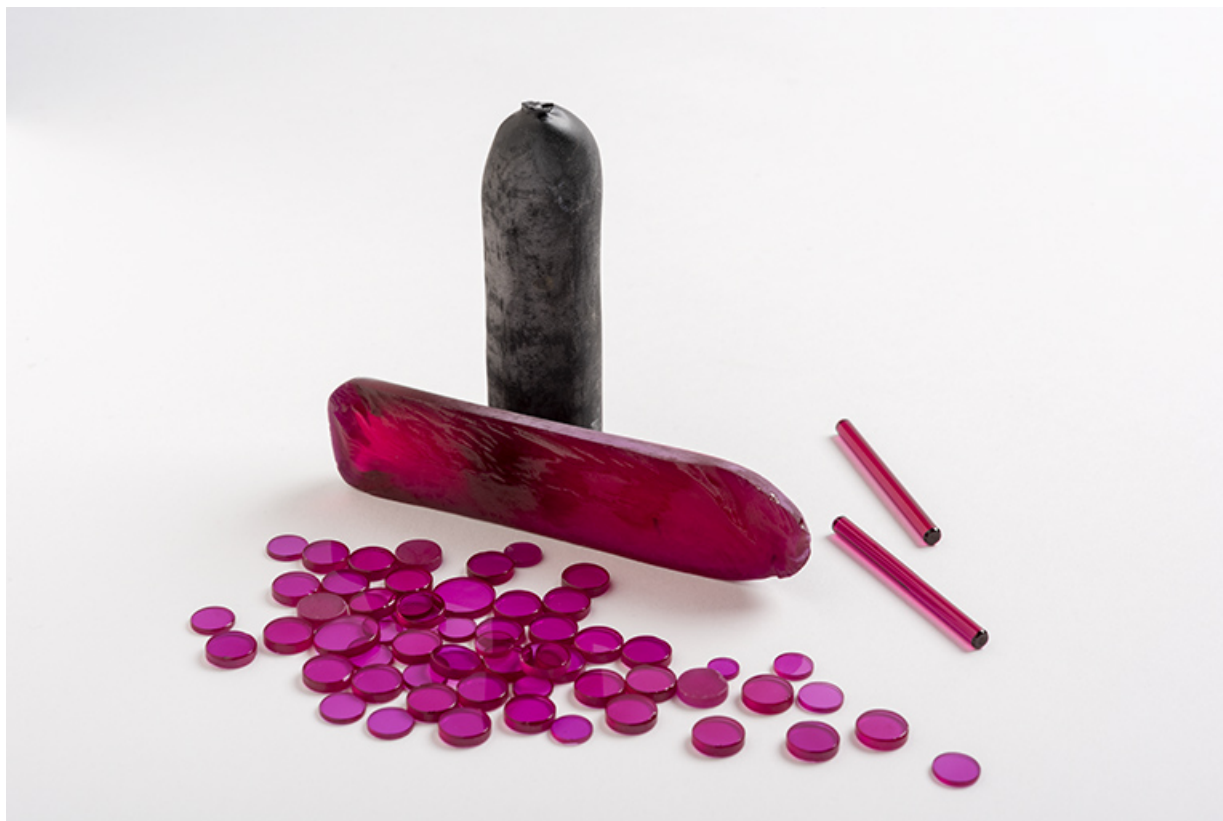
**Boules (ou poires) de rubis synthétiques, baguettes et rondelles réalisées à l'usine Rubis-Précis, à Charquemont.**  
25, Charquemont, 18 rue de Besançon

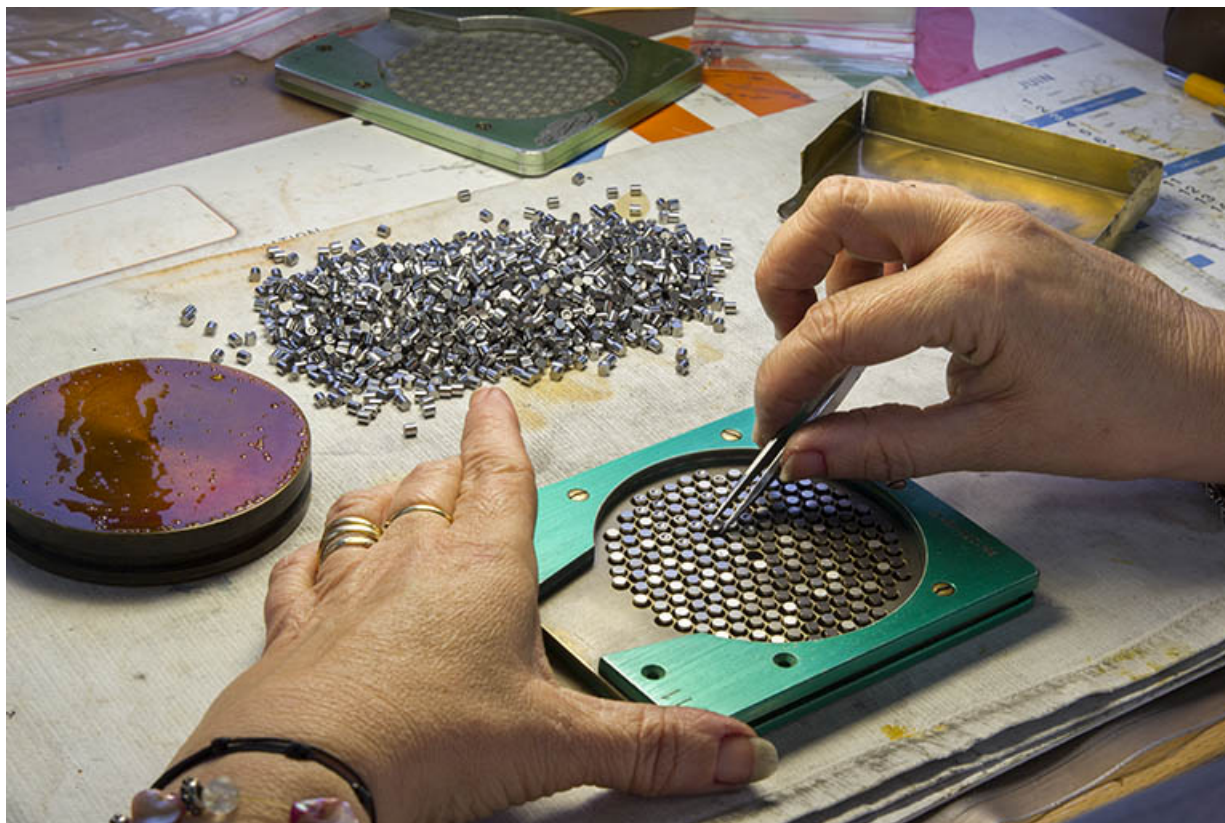
**Atelier de polissage : mise en place des pièces sur un plot.**

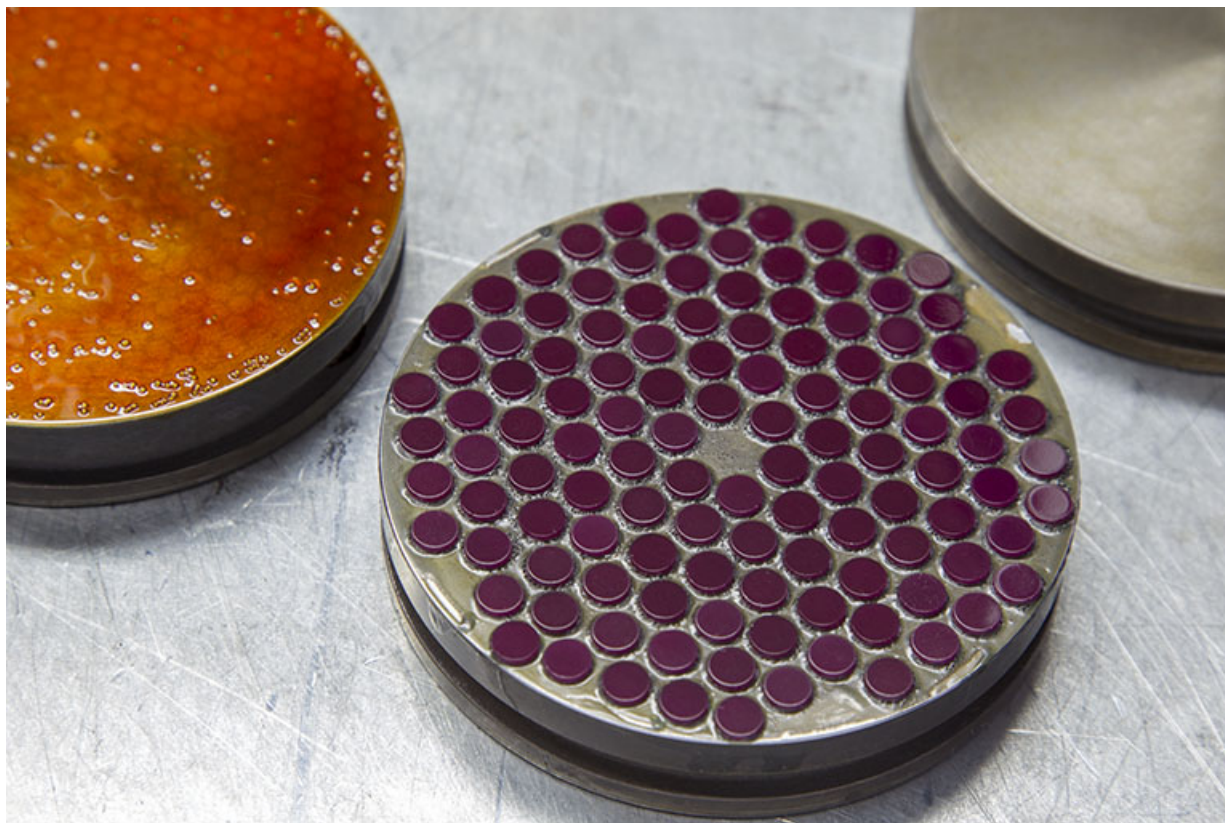
**Atelier de polissage : rondelles de rubis fixées sur un plot.**

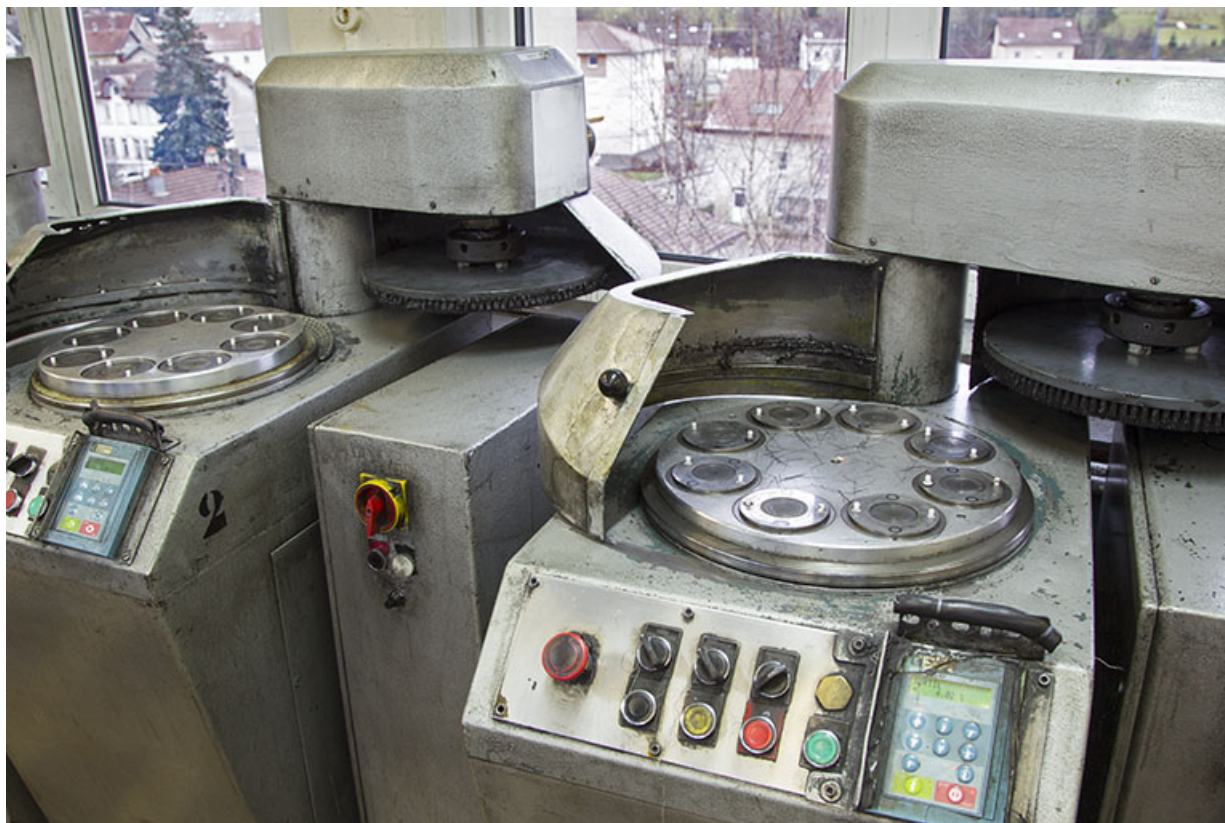
**Atelier de polissage : machines à polir à brosse.**

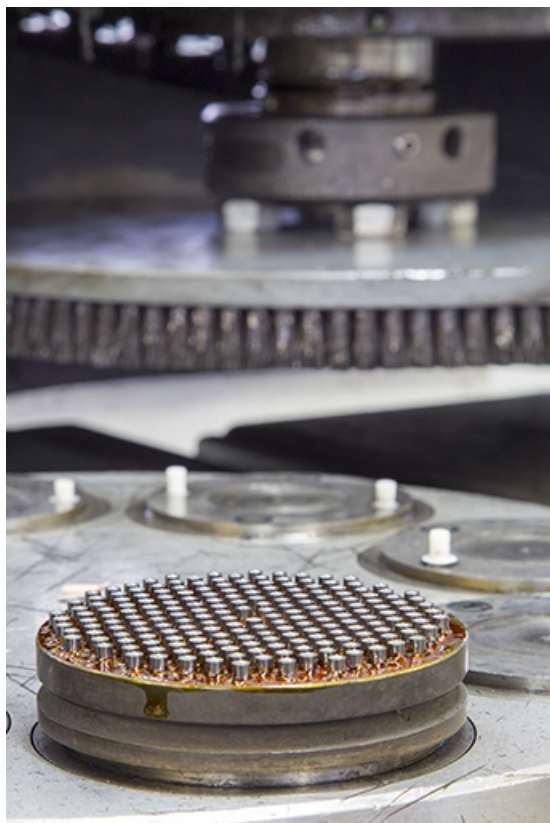
**Atelier de polissage : plot monté sur une machine à polir à brosse.**  
25, Charquemont, 18 rue de Besançon

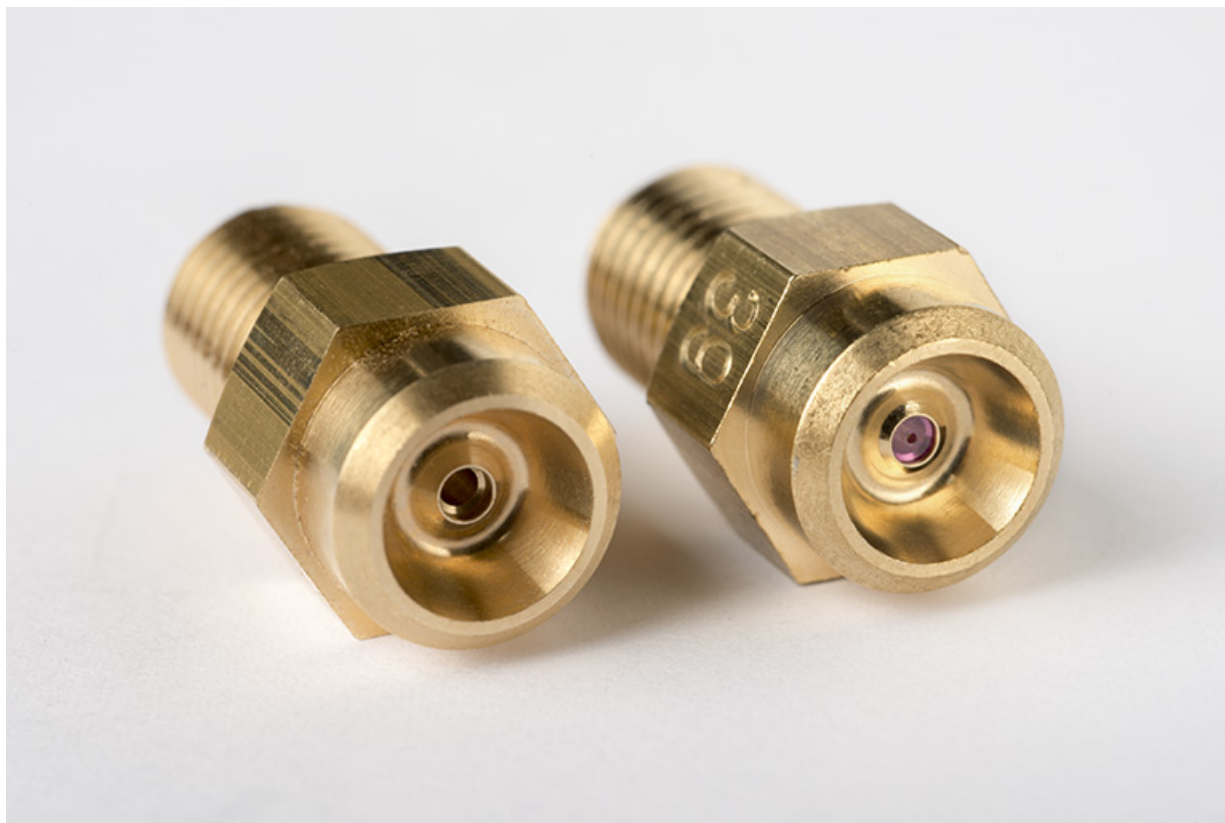
**Gicleurs de chaudière avant et après montage de la pastille en rubis synthétique.**

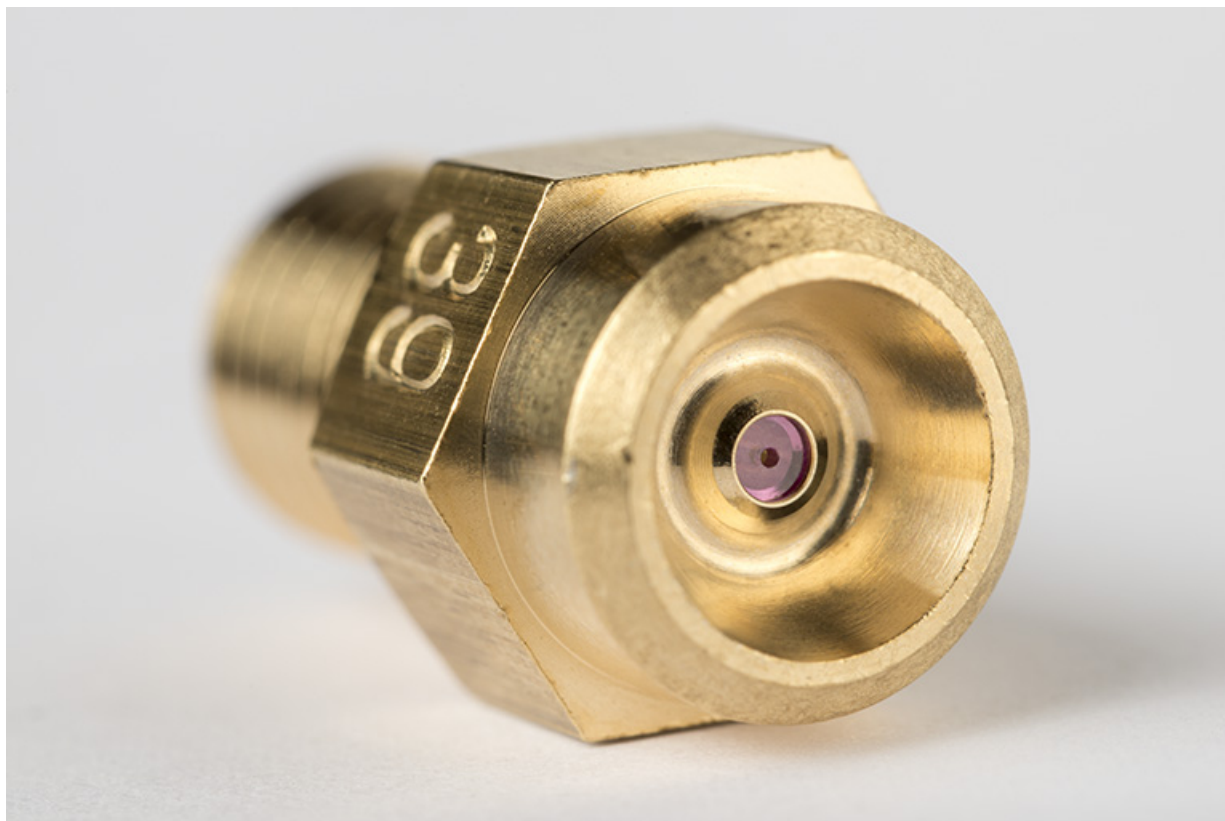
**Gicleur de chaudière équipé de sa pastille en rubis synthétique.**
