FROMAGERIE DES MONTS DE JOUX

Bourgogne-Franche-Comté, Doubs
Charquemont
6 rue Pierre Mendès-France

Dossier IA25001204 réalisé en 2013 revu en
2014

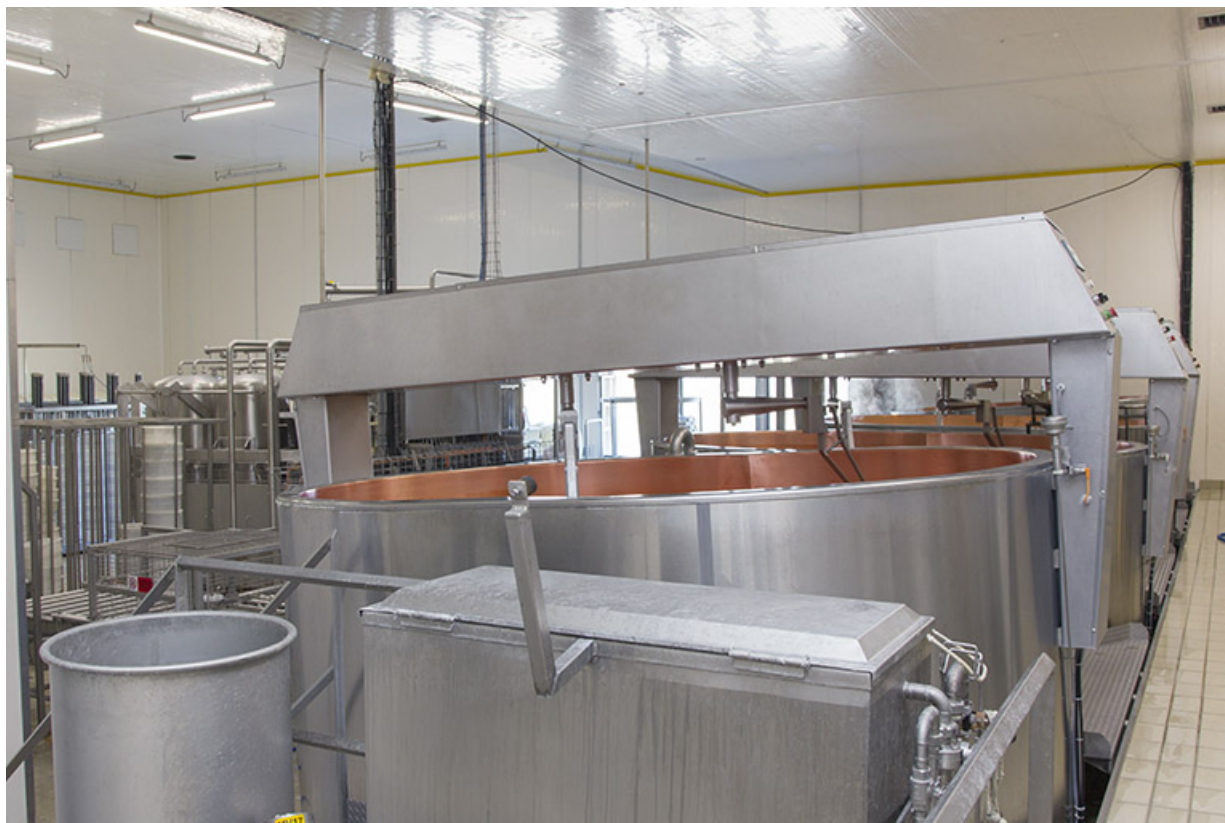
Atelier de fabrication : vue d'ensemble, avec les cuves au premier plan.

Equipement en 2014 : stockage des liquides dans 2 tanks à lait de 25 000 et 40 000 litres et 2 tanks à sérum de 30 000 litres (sérum vendu à la société Eurosérum, de Port-sur-Saône en Haute-Saône) ; échangeur thermique (la chaleur récupérée lors du refroidissement du sérum sert au chauffage du lait le matin) ; génératrice de vapeur Babcock-Wanson fonctionnant au gaz ; installation Chalon-Mégard (Montréal-la-Cluse, Ain) dans l'atelier de fabrication avec 4 cuves de 5 500 litres (cuve "double O" à fond plat basculantes), soutirage sous vide d'une capacité de 8 à 12 comtés, 2 presses tournantes (à air comprimé) de 40 places chacune et 5 presses mobiles verticales de même capacité pour le morbier, station de lavage CIP ("clean in place") avec tunnel de lavage ; 2 bacs à saumure en béton de 25 000 litres (l'un pour le comté, l'autre pour le morbier) ; écrémeuse Westfalia Separator ; 3 caves à comté (tempérées à 12-13 °C) totalisant 1 500 places ; 3 caves à pâtes cuites (5-6 °C) ; 1 cave à morbier et raclette (15-16 °C) de 3 500 places ; robot de salage et retournement Leu Anlagenbau AG (Uetendorf, canton de Berne, Suisse) type LK-70-H ; machine de soins semi-automatique Sugnaux Electromécanique SA (Romont, canton de Fribourg, Suisse) pour frotter les morbiers ; 2 groupes électrogènes.

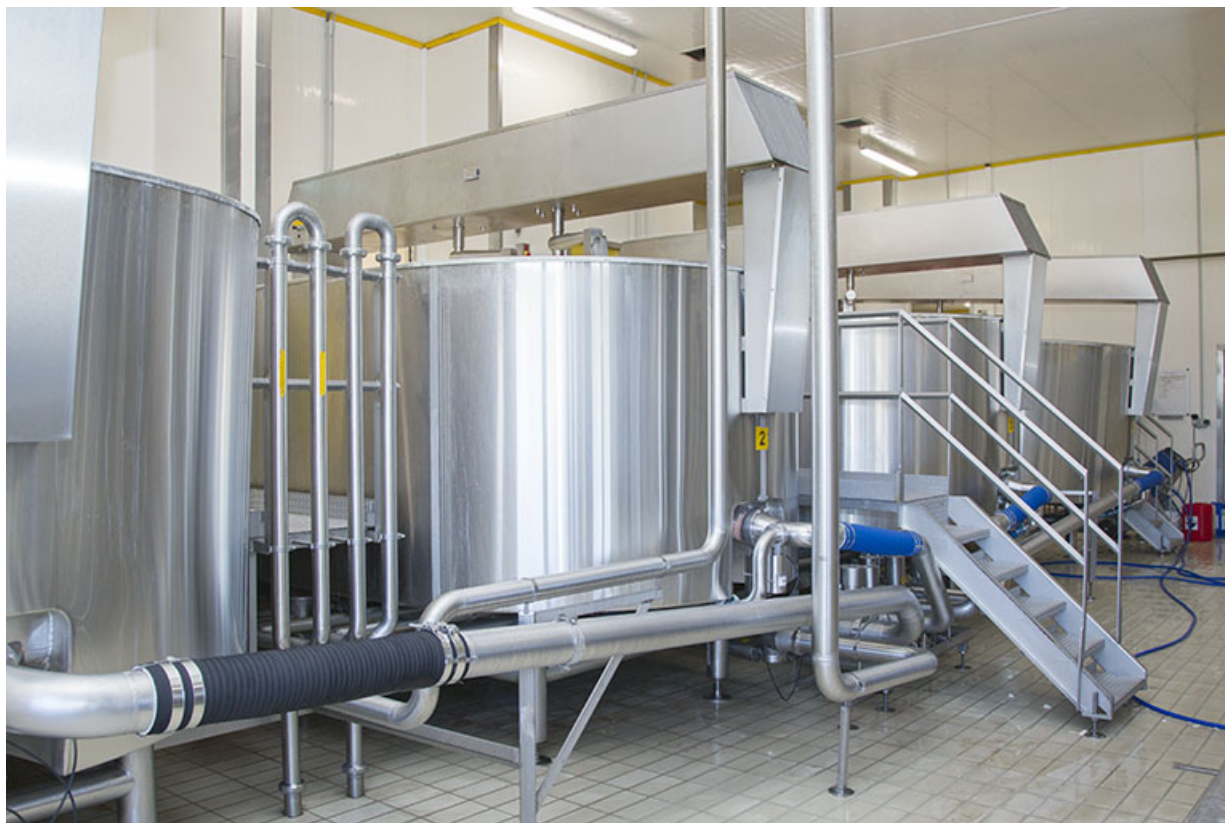
Atelier de fabrication : les quatre cuves.

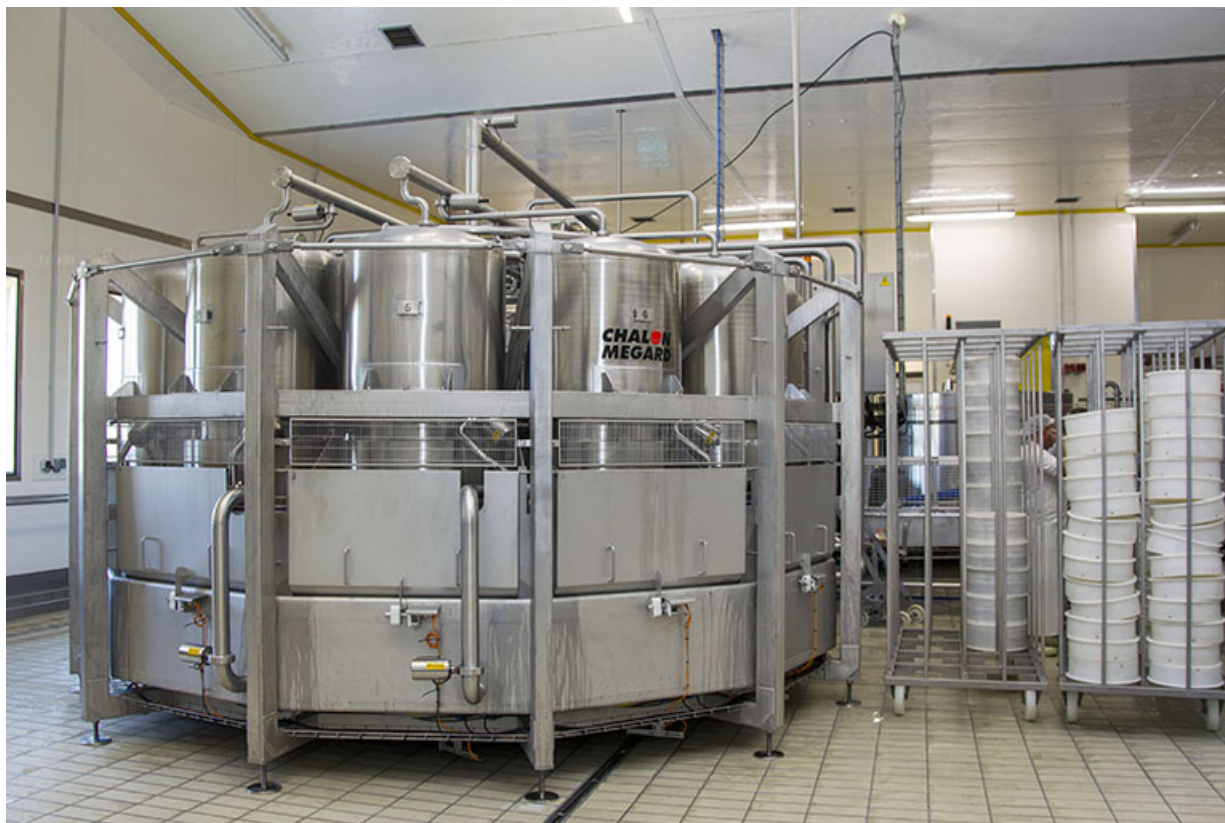
Atelier de fabrication : le soutirage sous vide.
25, Charquemont, 6 rue Pierre Mendès-France

Les difficultés rencontrées pour valoriser la totalité du lait collecté conduisent à un rapprochement avec la coopérative de Bannans, qui reprend en 2004 l'exploitation de la fromagerie et l'organise en tenant compte de ses autres sites de production (arrêt de la beurrerie vers 2007). Les deux coopératives fusionnent à l'automne 2013 et Charquemont rejoint les Fromageries des Monts de Joux, structure regroupant les établissements de Bannans, Chaffois, Charquemont, Grand'Combe-Châteleu et Orchamps-Vennes dans le Doubs, ceux de Cernans, Montbrillant et Les Rousses dans le Jura. Cette même année 2013, la fromagerie de Charquemont, alimentées par 35 sociétaires, a transformé 10 à 11 millions de litres de lait dont 5 ont donné 550 tonnes de comté et le reste 250 tonnes de pâtes pressées (100 de morbier, autant de raclette - pâte pressée non cuite - et 50 de Coeur de Joux - une pâte cuite de 10 kg, essentiellement destinée au marché allemand). Le comté est affiné par la société Monts et Terroirs (nom adopté par Juragruyère le 1er janvier 2012), les autres pâtes pressées par l'établissement lui-même (un robot de soins de pré-affinage a été acquis en 2013). La production journalière maximale est de 80 comtés et 60 à 80 morbiers. Quatre personnes oeuvrent dans l'atelier de fabrication, deux en cave et une au magasin de vente au village. Au début de 2014, l'installation est rénovée au début pour en améliorer la fiabilité et l'ergonomie (remplacement du groupe de soutirage sous vide, etc.).

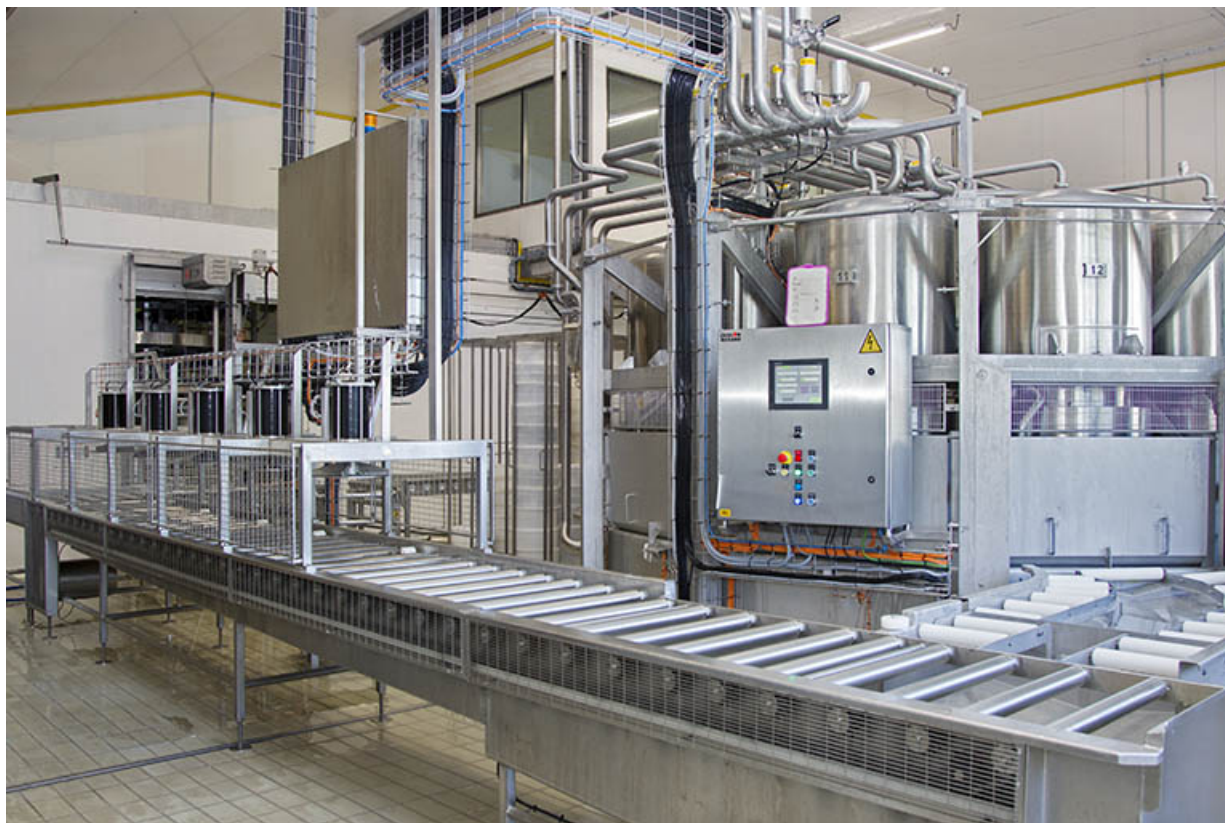
Atelier de fabrication : le convoyeur.

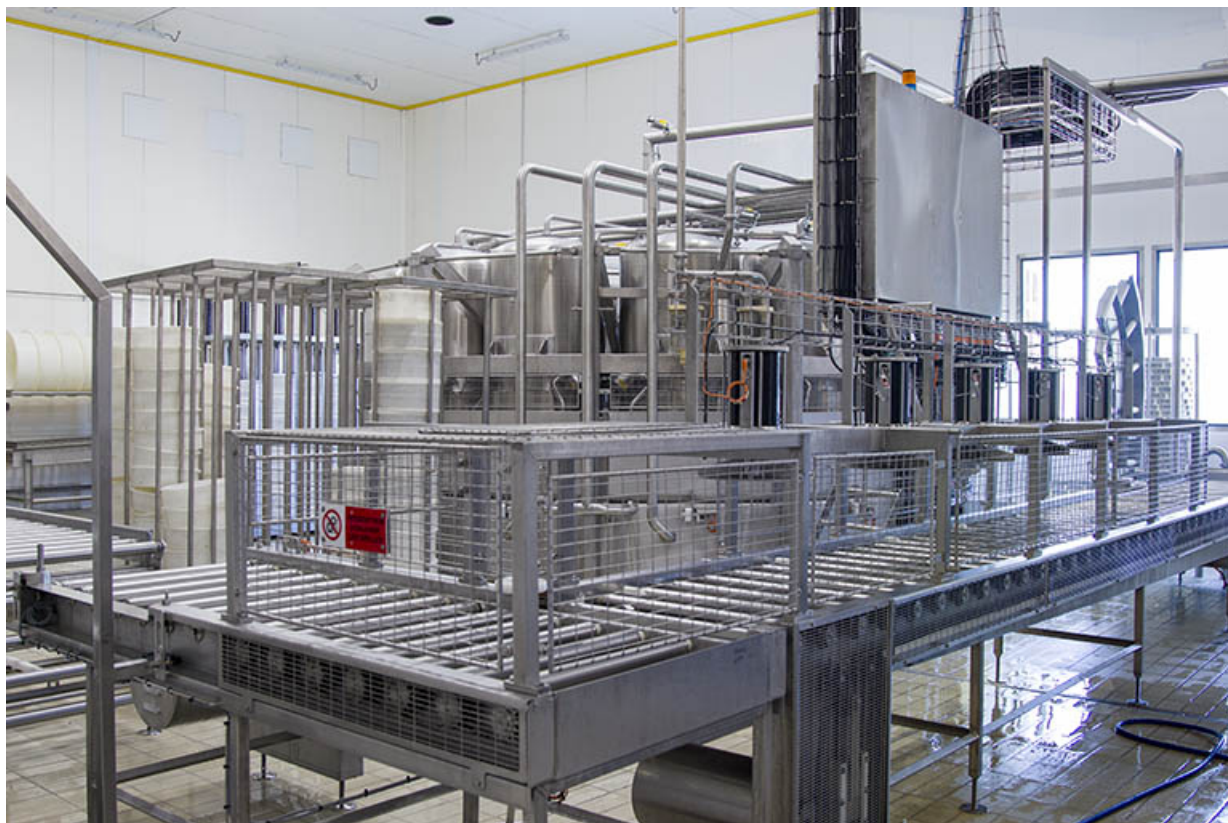
Atelier de fabrication : extrémité du convoyeur côté presse tournante.

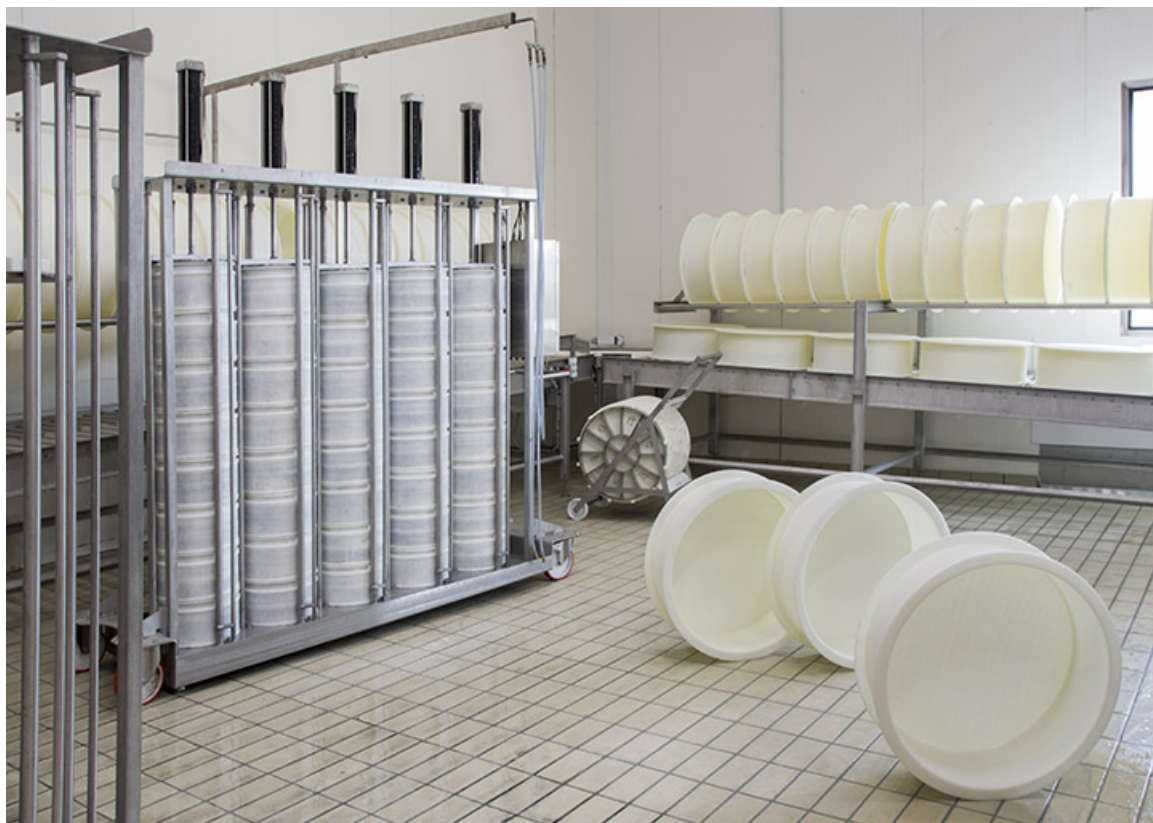
Atelier de fabrication : presses verticales à morbier et moule à comté.

Process de fabrication : le caillé soutiré arrive dans un moule en plastique de grande dimension. Pour la fabrication du comté, il est dirigé vers les presses tournantes (moule à comté) ; pour celle du Coeur de Joux, du morbier, du petit morbier et de la raclette, après un pré-pressage, il passe dans une coupeuse pneumatique puis est retourné et chaque portion placée dans un moule plus petit. Dans le cas du morbier, il est coupé à la main (à l'aide d'un fil métallique) à mi-épaisseur ; la première partie du pain de caillé est mise dans le moule, sa face supérieure enduite de cendre végétale puis recouverte par la deuxième partie. Après le pressage (2h30 pour le morbier et la raclette), les fromages sont trempés dans les bacs à saumure pour leur apporter du sel et favoriser la sélection microbienne (trempage pendant 3h à 3h30 pour le comté). Le comté est ensuite pré-affiné sur place pendant une dizaine de jours puis affiné à Poligny durant 6 à 24 mois, le morbier et la raclette (dont la fabrication est arrêtée en novembre) sont affinés sur place pendant 45 jours. Cet affinage est effectué automatiquement avec le robot Leu (pour le comté) ou manuellement avec la machine Sugnaux (frottage des morbiers pour récupérer la morge sur les vieux afin d'ensemencer les jeunes et éviter la formation de "poils de chat").

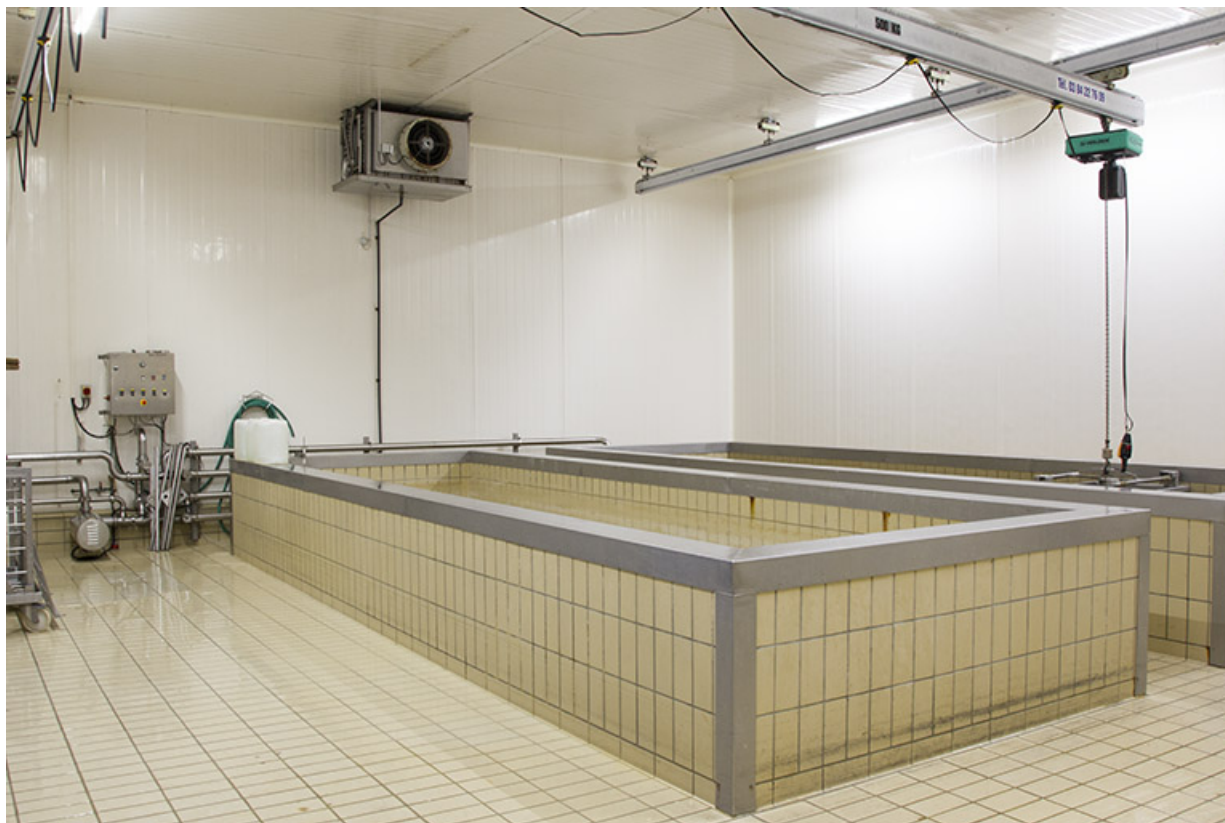
Atelier de saumurage : vue d'ensemble.

Une remise aux normes de la fromagerie d'origine impose en 1995 le transfert du saumurage sur le site (d'où un agrandissement vers le sud-ouest), suivi en 2001 par celui de l'atelier de fabrication complet (avec une nouvelle extension au nord et, pour le garage et les installations de stockage du lait, à l'est). L'effondrement des cours de l'emmental grand cru conduit la société à réorienter sa production vers le comté et le morbier. Des caves à morbier sont donc aménagées en 2003 et un local d'expédition créé dans l'angle sud-ouest.

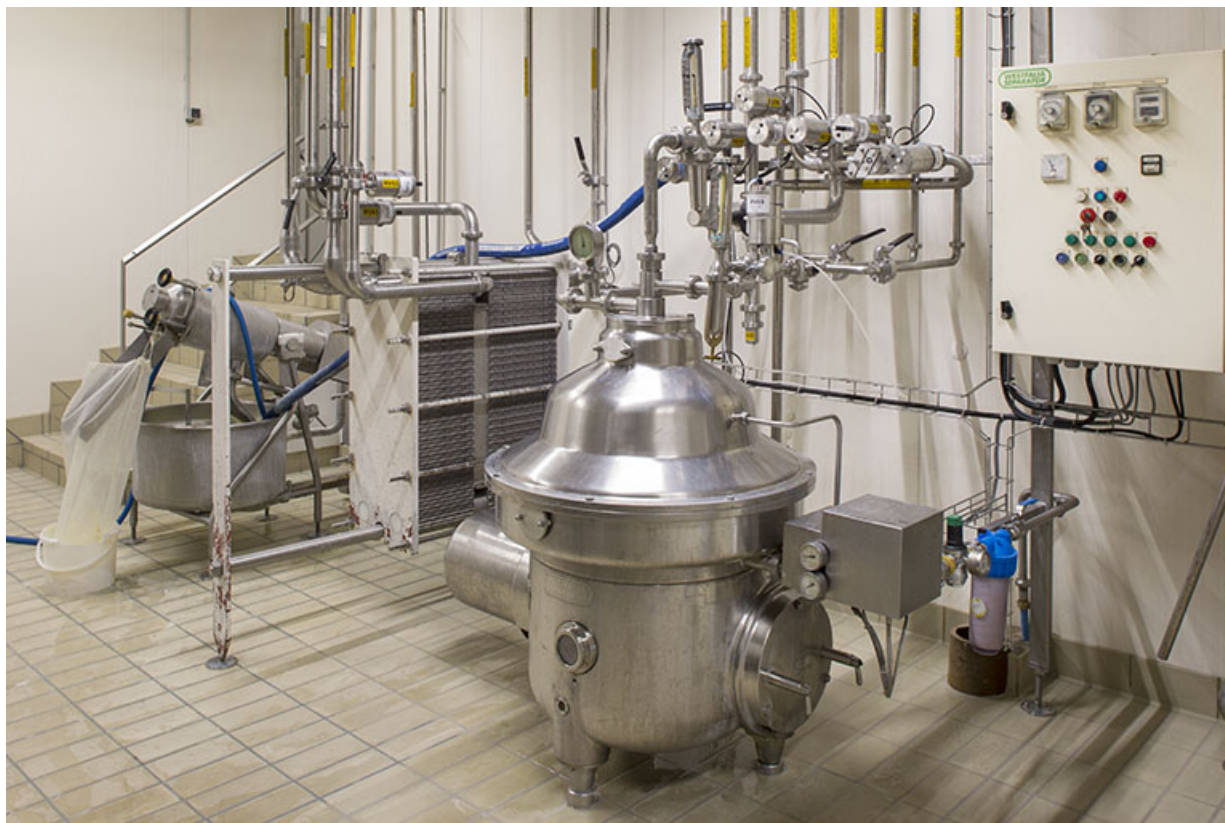
Salle de la station de lavage CIP : débourbeuse (à droite) et filtre à sérum.
25, Charquemont, 6 rue Pierre Mendès-France

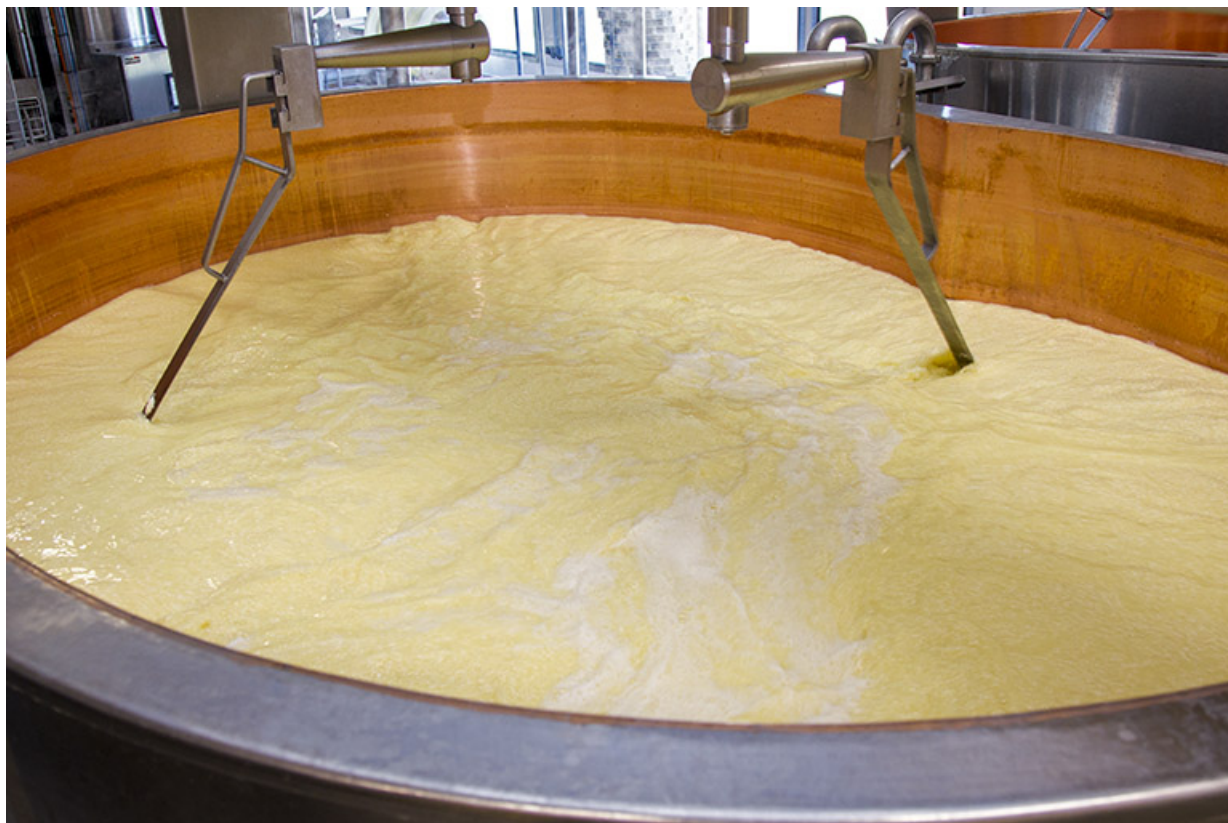
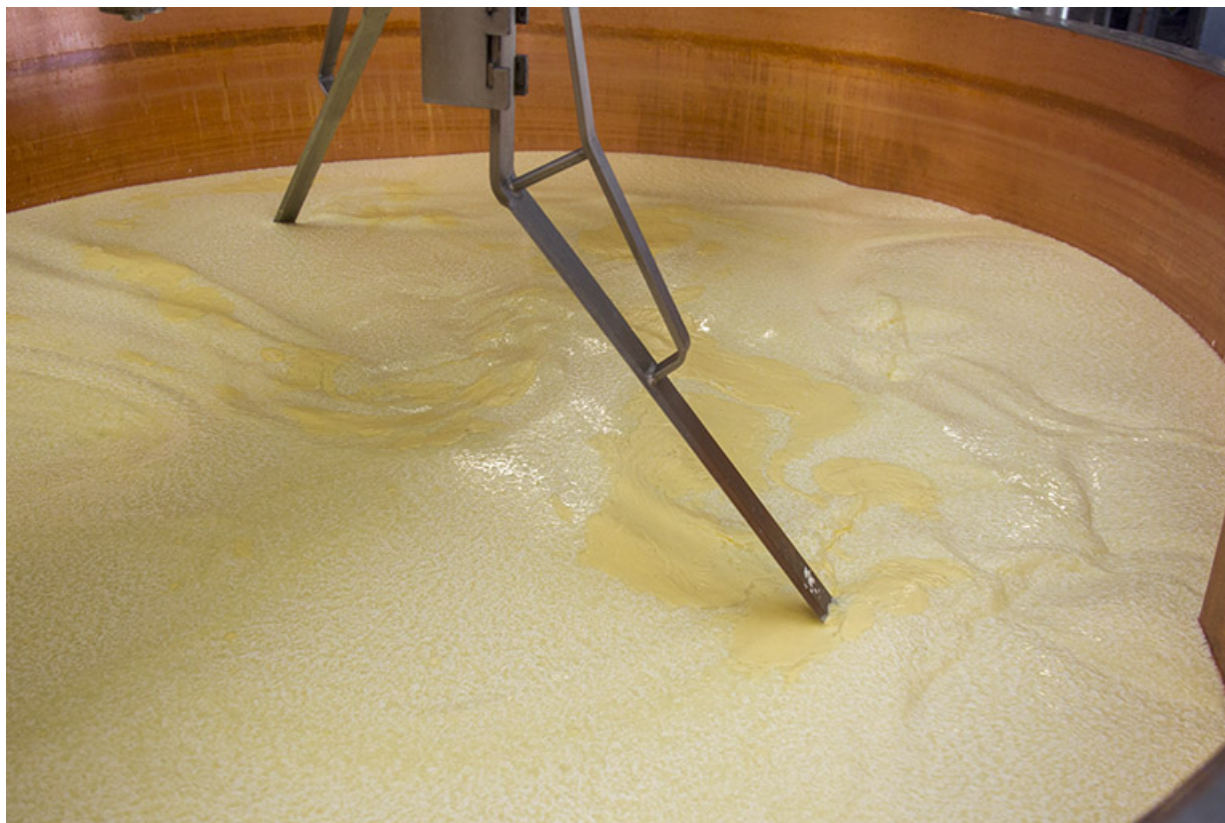
Fabrication : chauffage et brassage du lait.

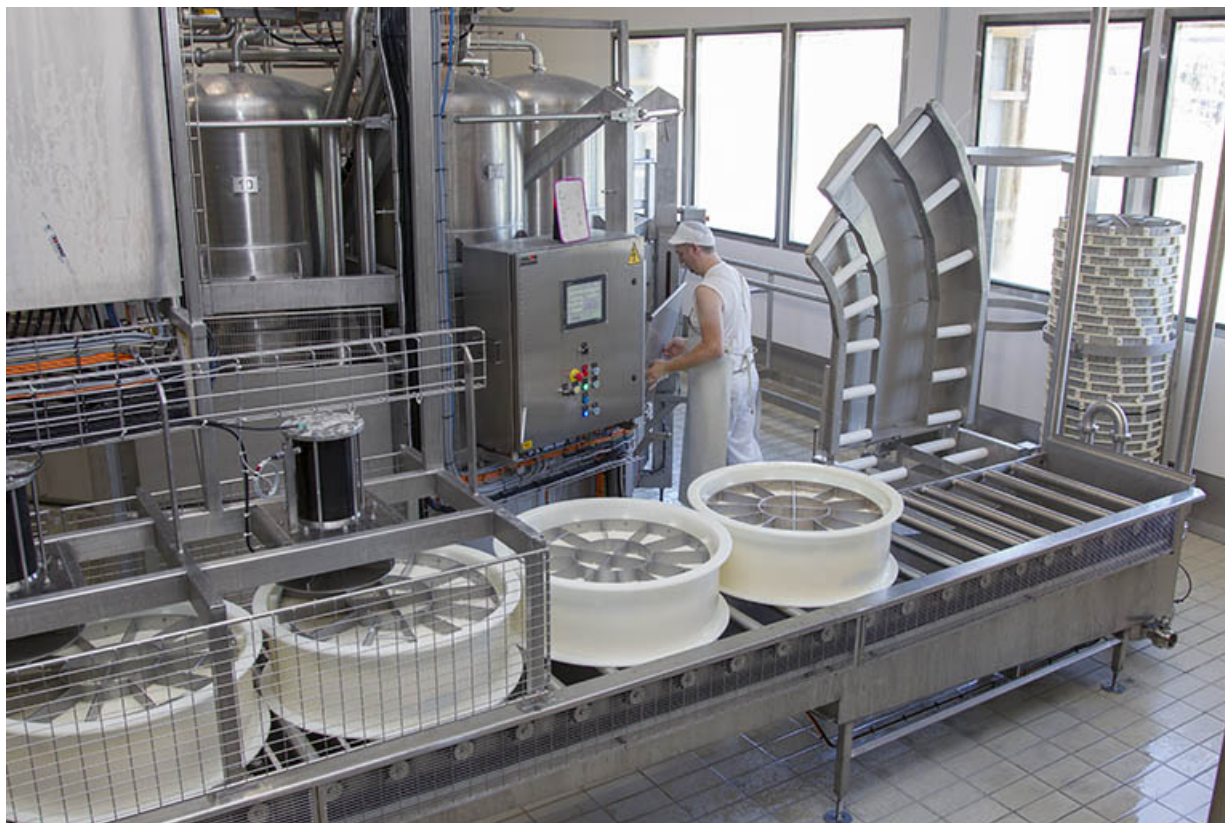
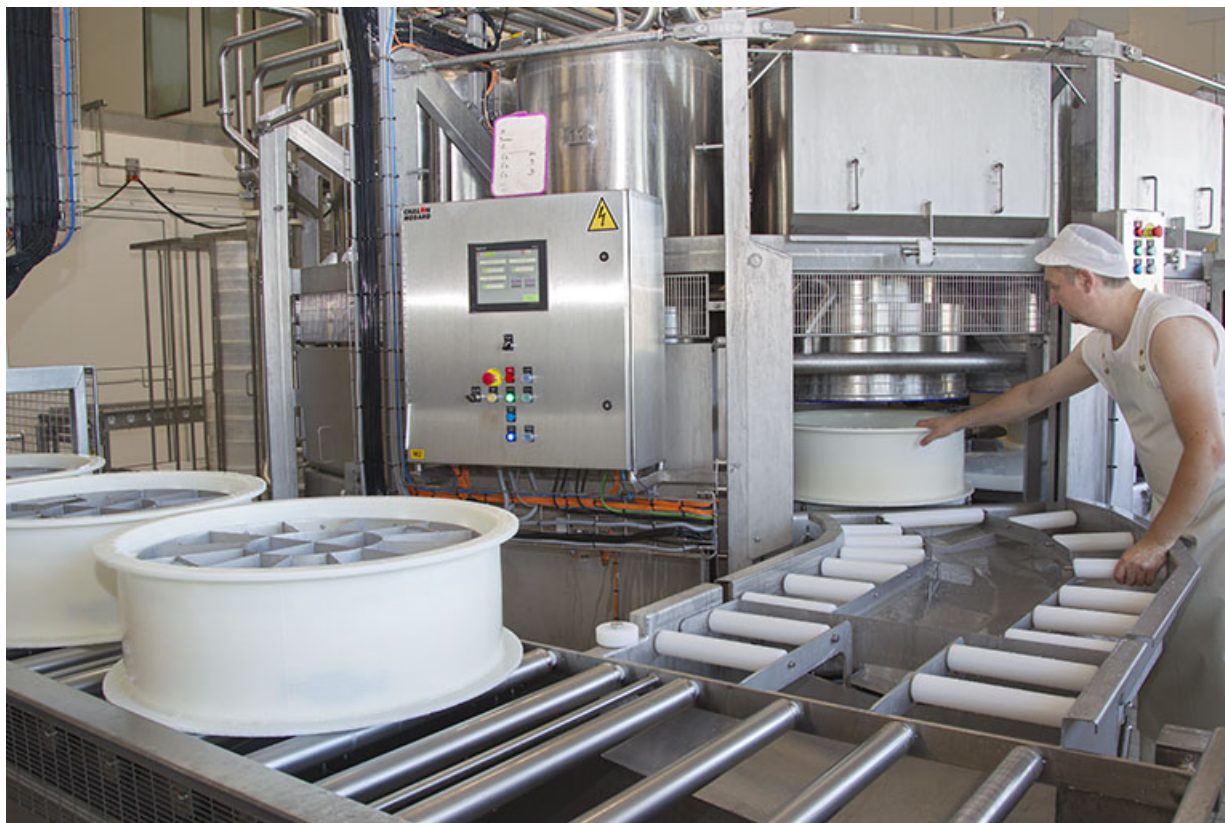
Fabrication : sortie du soutirage sous vide.
25, Charquemont, 6 rue Pierre Mendès-France

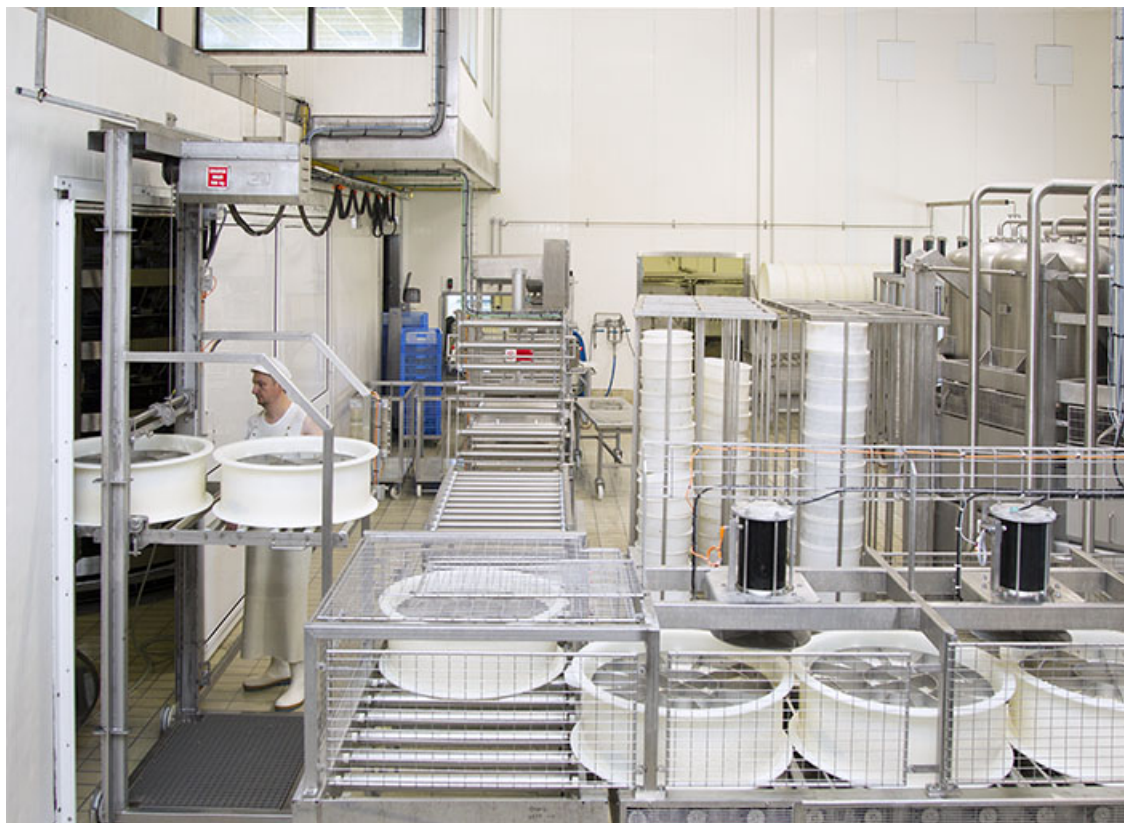
Fabrication : convoyage des moules jusqu'à la presse tournante.

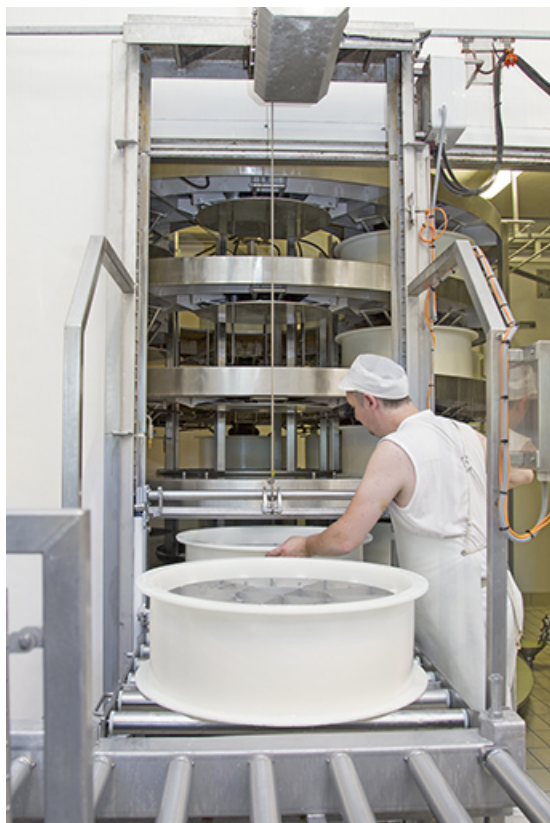
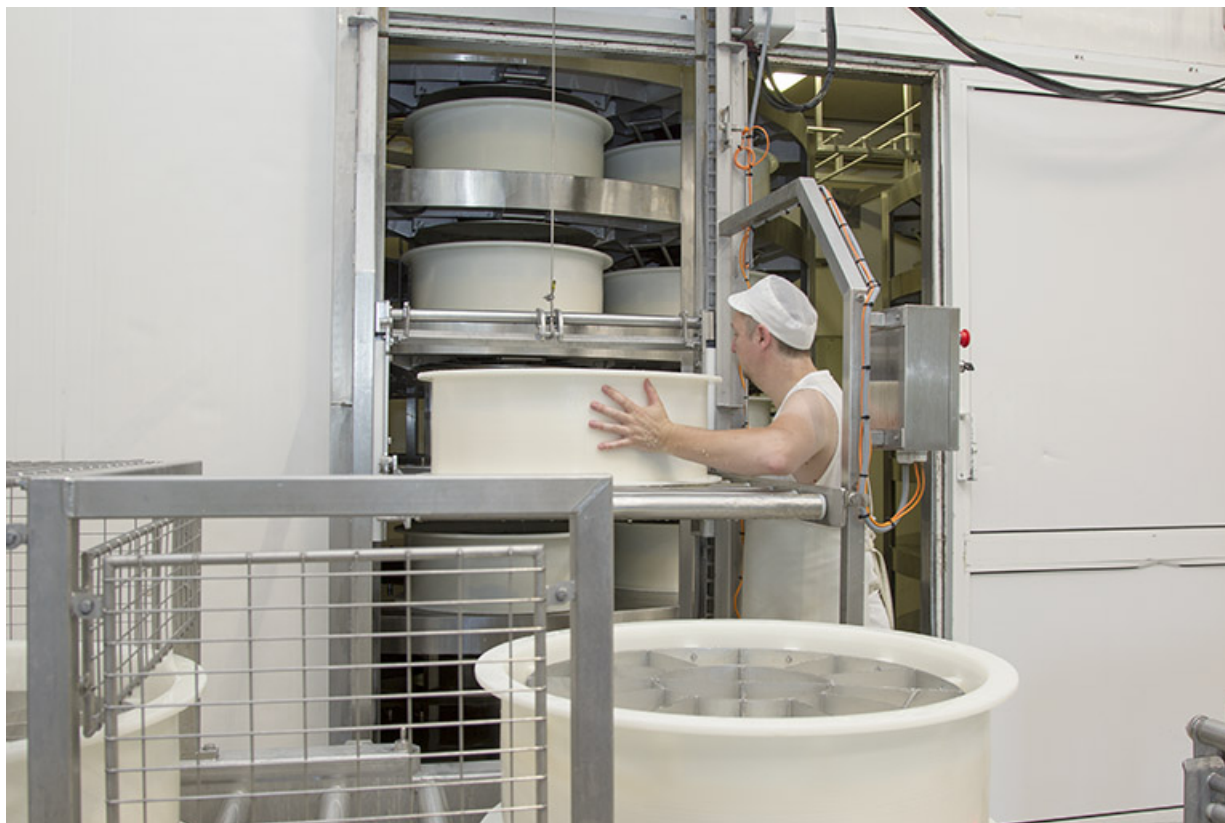
Fabrication : insertion d'un moule dans la presse tournante.

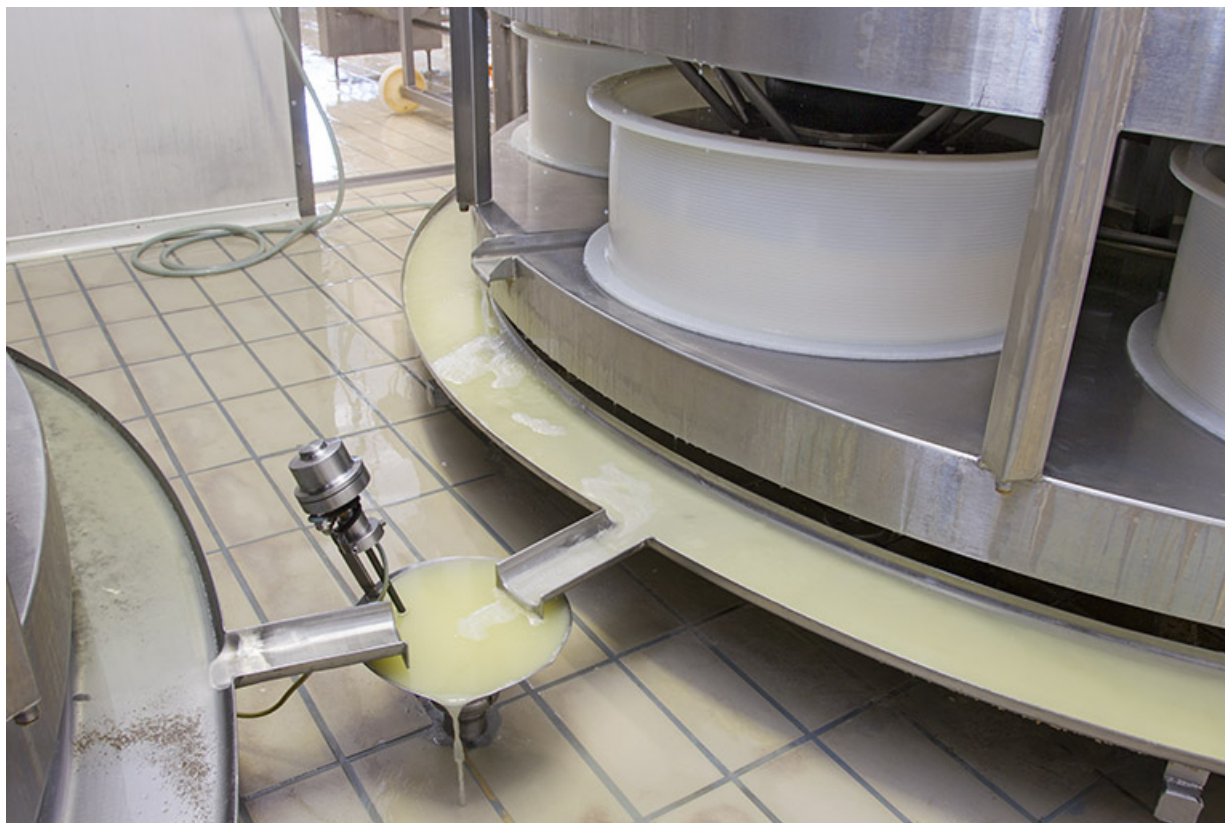
Fabrication : récupération du sérum au pied des presses tournantes.

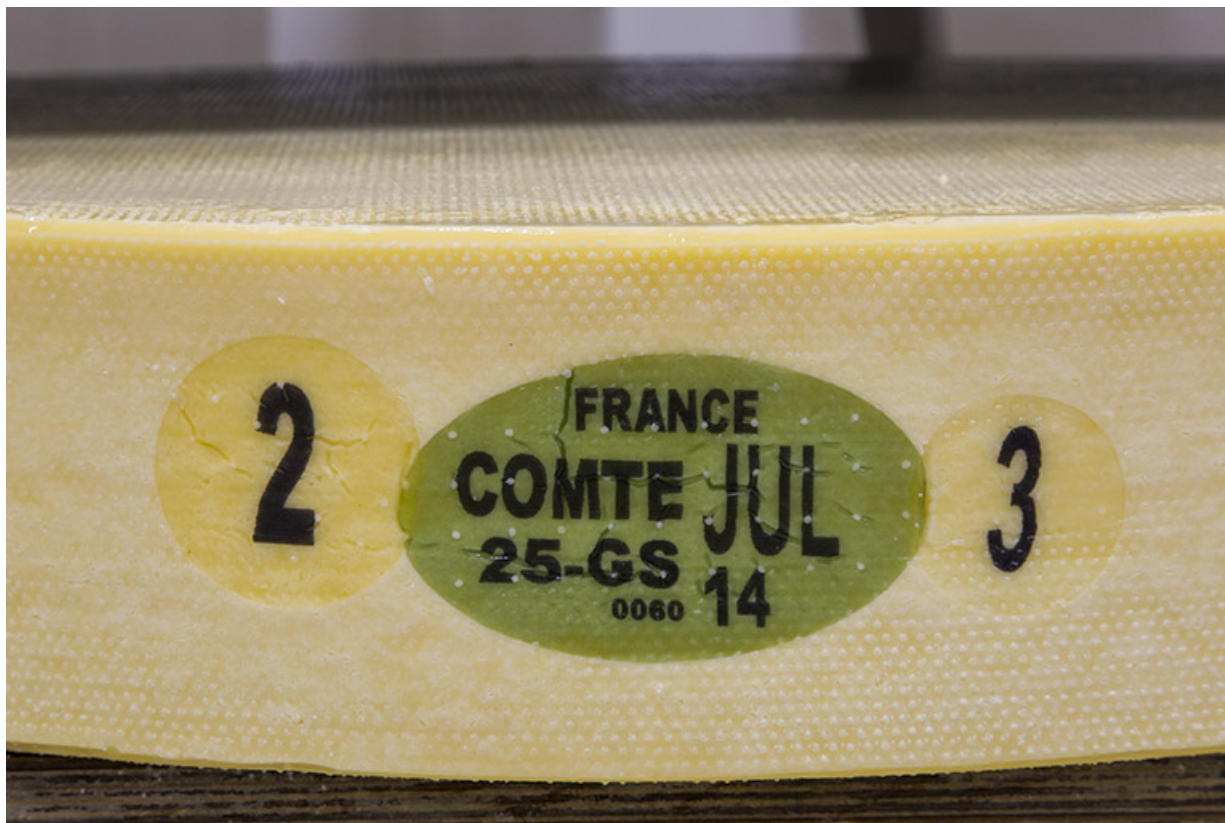
Fabrication : plaques d'identification d'une meule de comté. La plaque verte indique l'origine France, l'appellation Comté, le mois et l'année de fabrication, le code du département et le code de la fromagerie. Elle est encadrée à gauche par le jour de fabrication et à droite par le numéro de cuve.

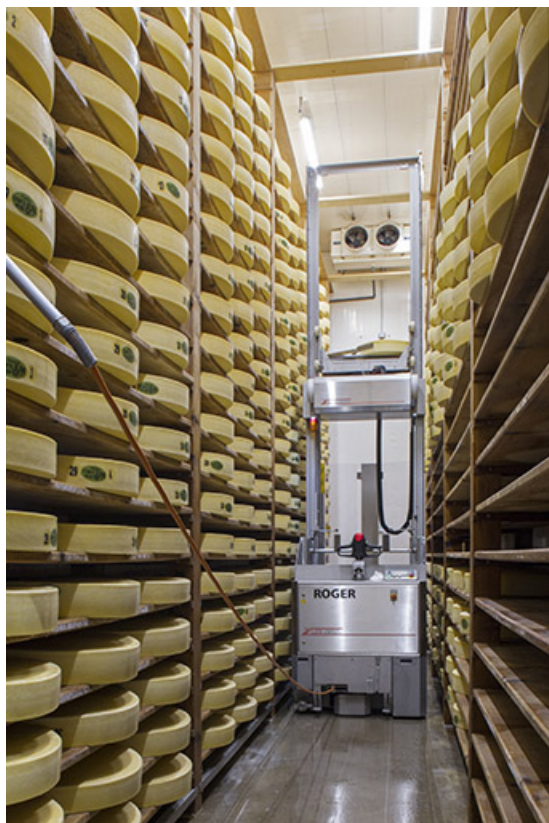
Affinage du comté : le robot de soins.

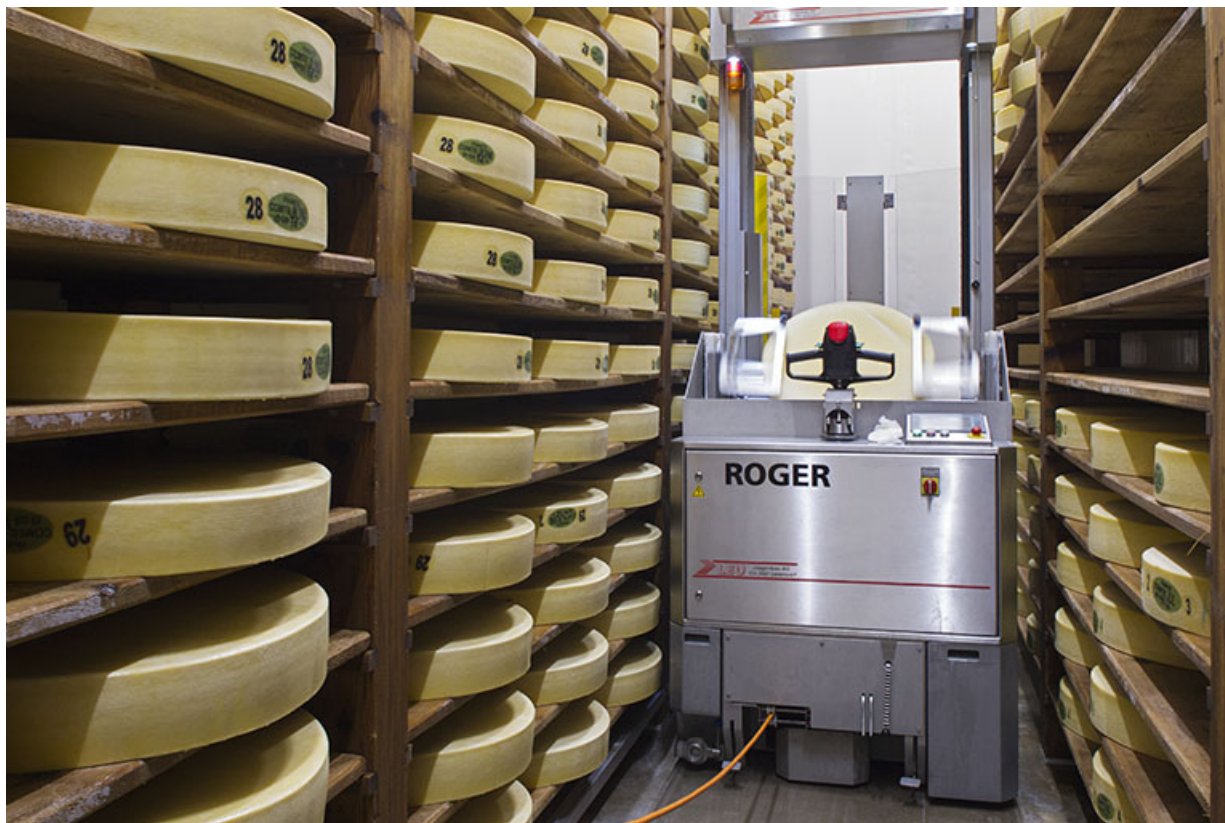
Affinage du comté : le robot de soins (vue rapprochée, avec retournement d'une meule).
25, Charquemont, 6 rue Pierre Mendès-France

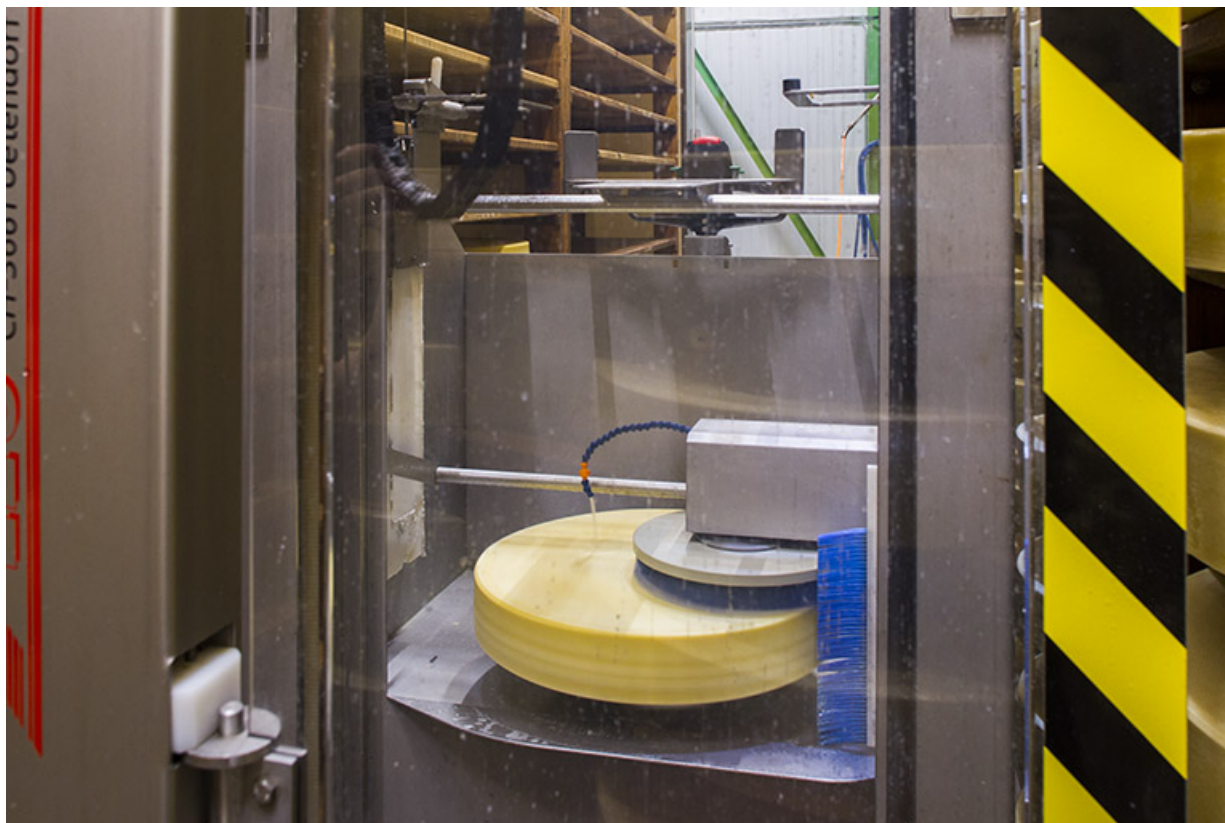
Affinage du comté : frottage de la meule sous un filet de saumure.

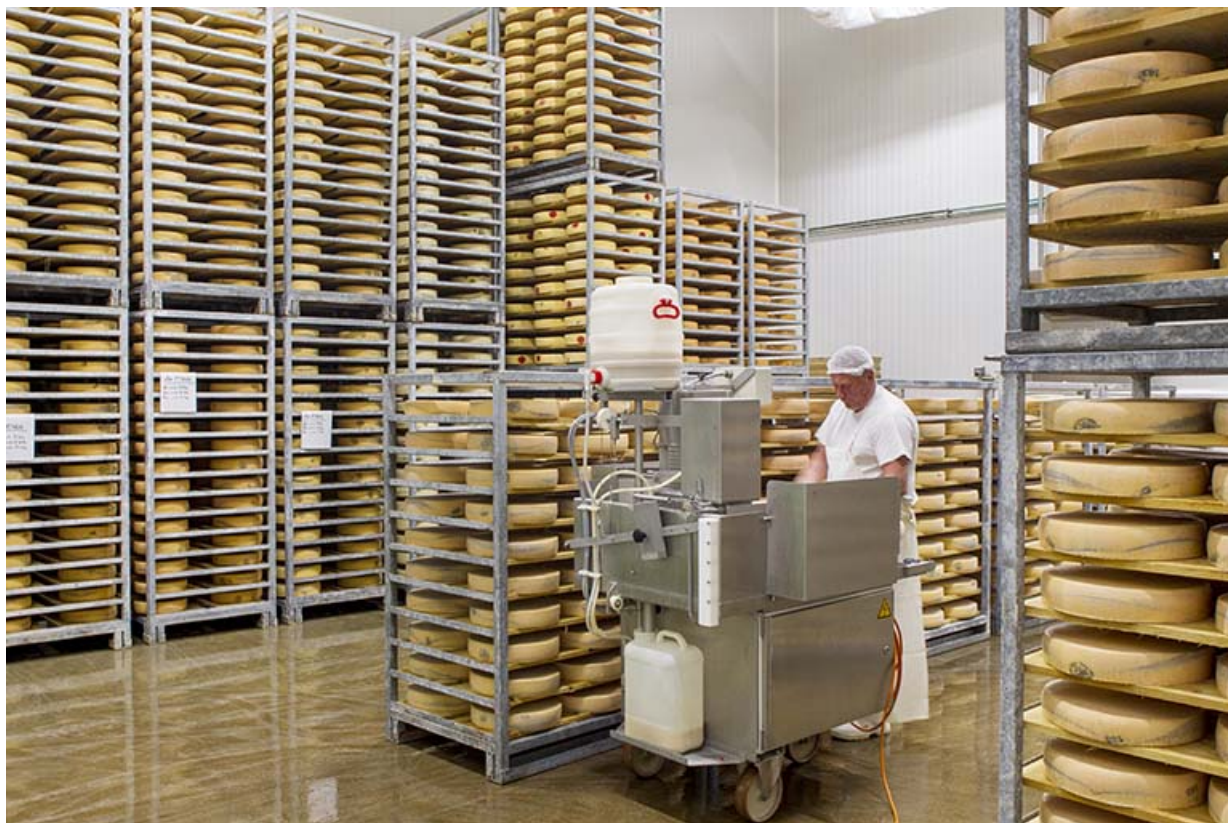
Affinage du morbier : machine de frottage, dans la cave.

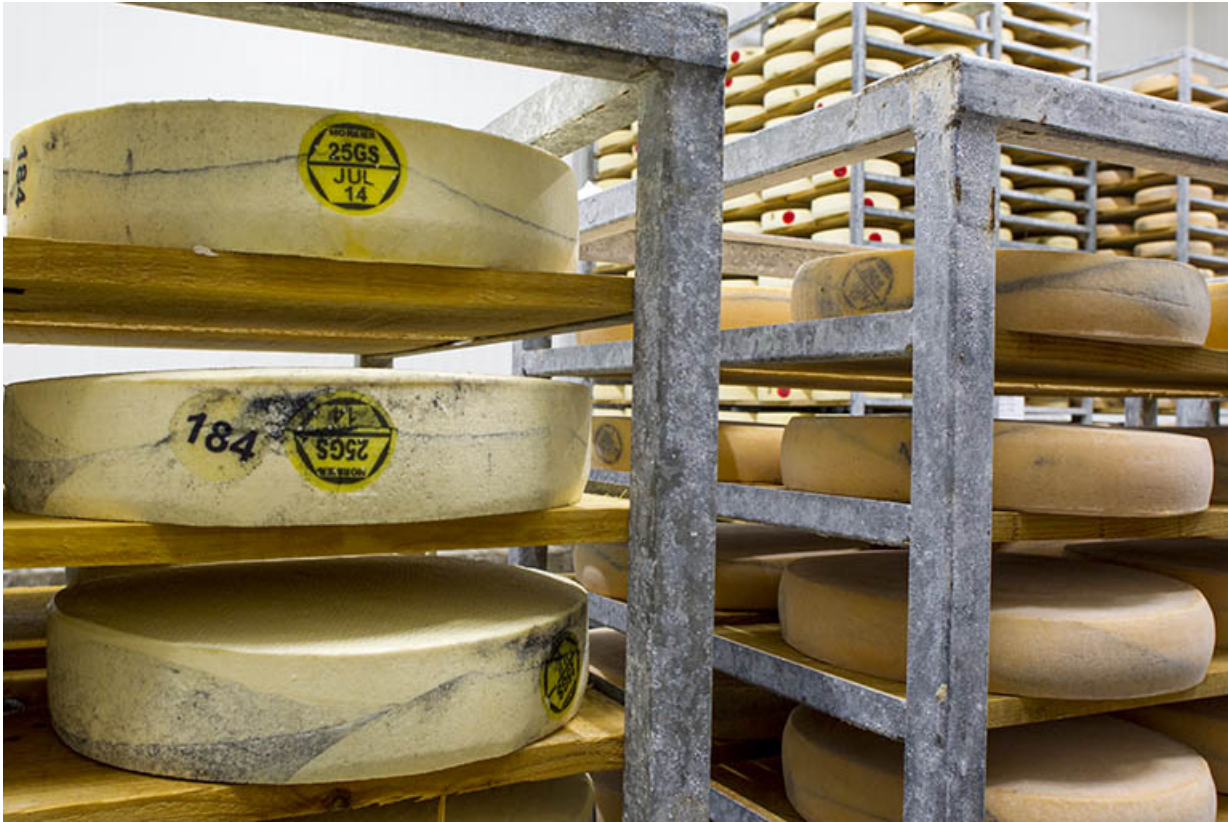
Affinage du morbier : meule avec ses plaques d'identification. La plaque jaune indique l'appellation morbier, le mois et l'année de fabrication, le code du département et le code de la fromagerie ; l'autre plaque donne le jour de fabrication.
