MAISON ET ATELIER D'HORLOGERIE PILLOT PUIS FIEROBE

Bourgogne-Franche-Comté, Doubs
Charquemont

Dossier IA25001215 réalisé en 2013 revu en
2014

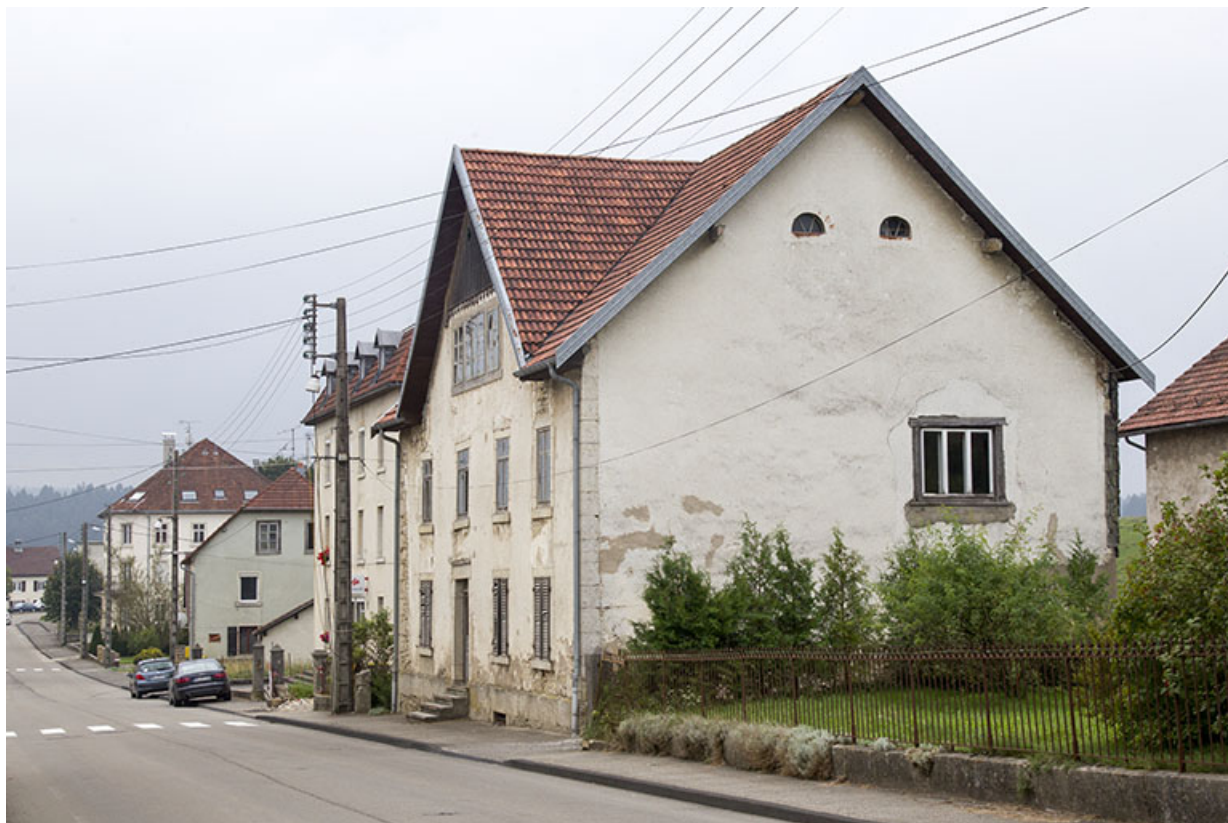
Vue d'ensemble, depuis le nord (façades antérieure et latérale droite).
25, Charquemont, 48 Grande Rue

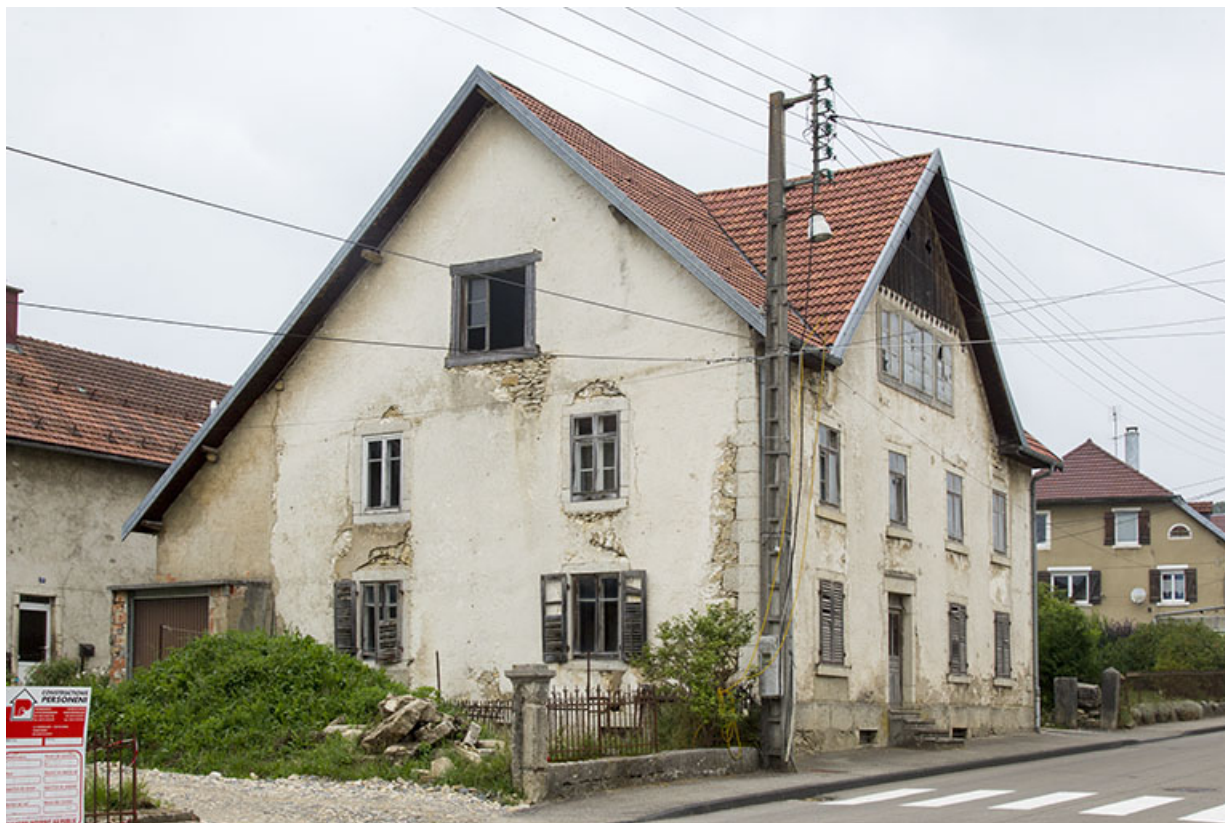
Vue d'ensemble, depuis le sud (façades antérieure et latérale gauche).
25, Charquemont, 48 Grande Rue

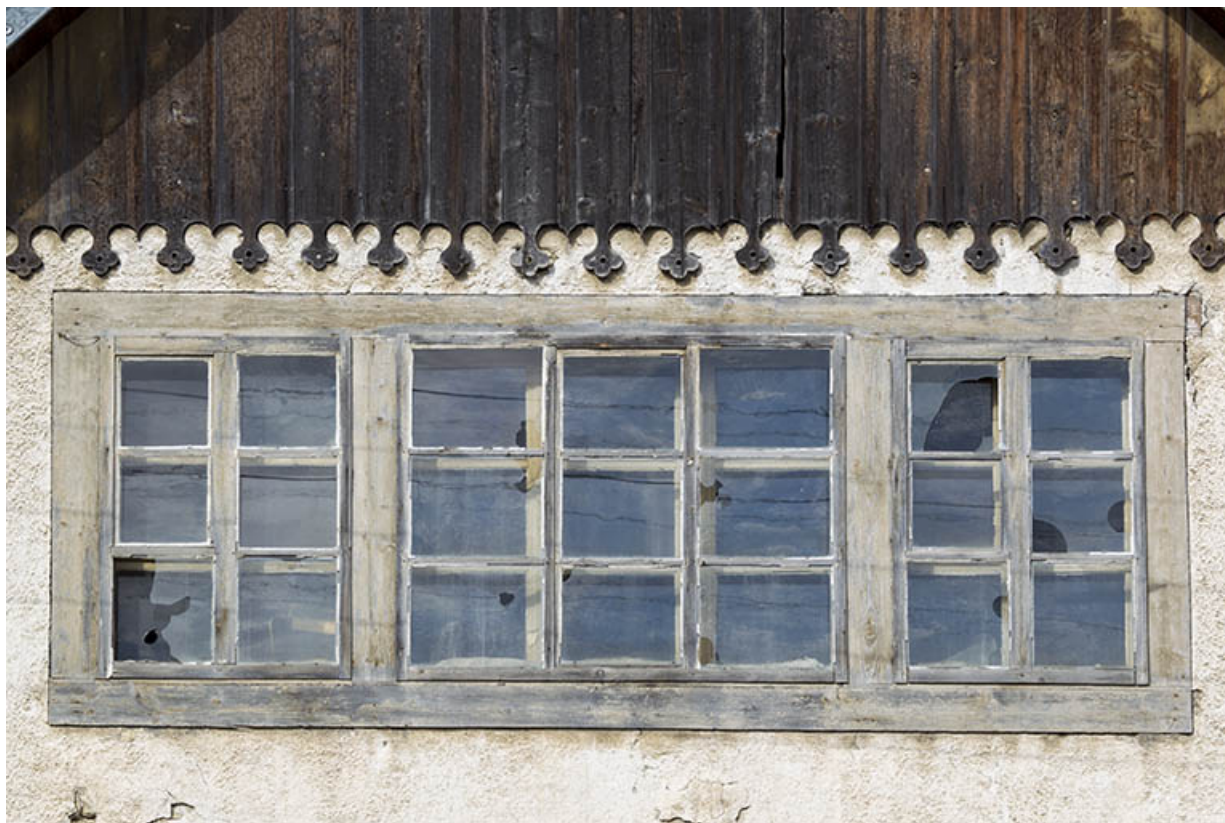
Façade antérieure : fenêtres multiples sur le pignon.

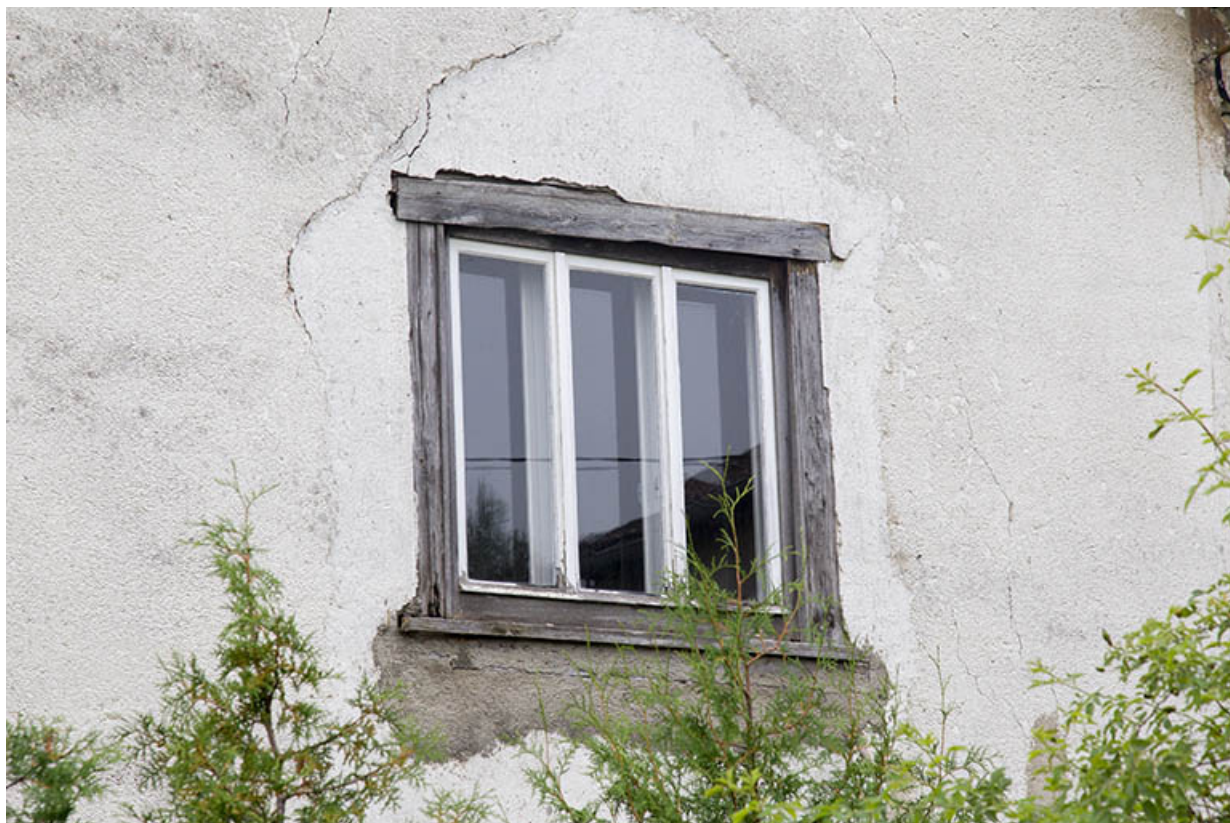
Façade latérale droite : fenêtre à encadrement en bois.

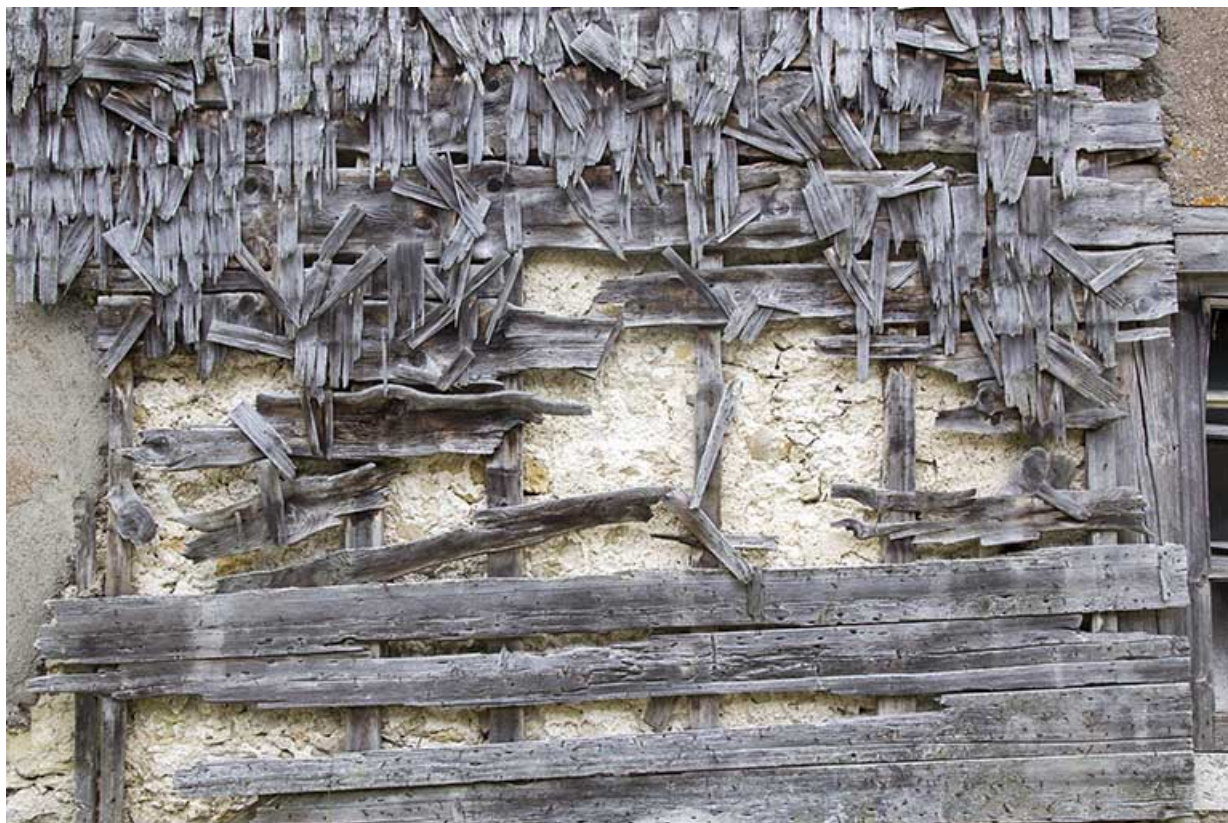
Façade postérieure : vestiges de l'essentage de tavillons.

Les murs en moellons calcaires sont protégés par un enduit et, à l'ouest, par un essentage de tavaillons (bardeaux). Le bâtiment comporte sous-sol (accessible côté sud par un escalier extérieur droit en maçonnerie), rez-de-chaussée surélevé, étage carré, étage en surcroît et étage de comble, desservis par un escalier dans-oeuvre. Il est coiffé par un toit à longs pans et pignons couverts, avec une couverture en tuiles mécaniques. Le centre de la façade antérieure est marqué par une lucarne-pignon percée de fenêtres multiples, éclairant l'étage en surcroît. L'extension à l'arrière, en briques creuses enduites, est coiffée d'un appentis.

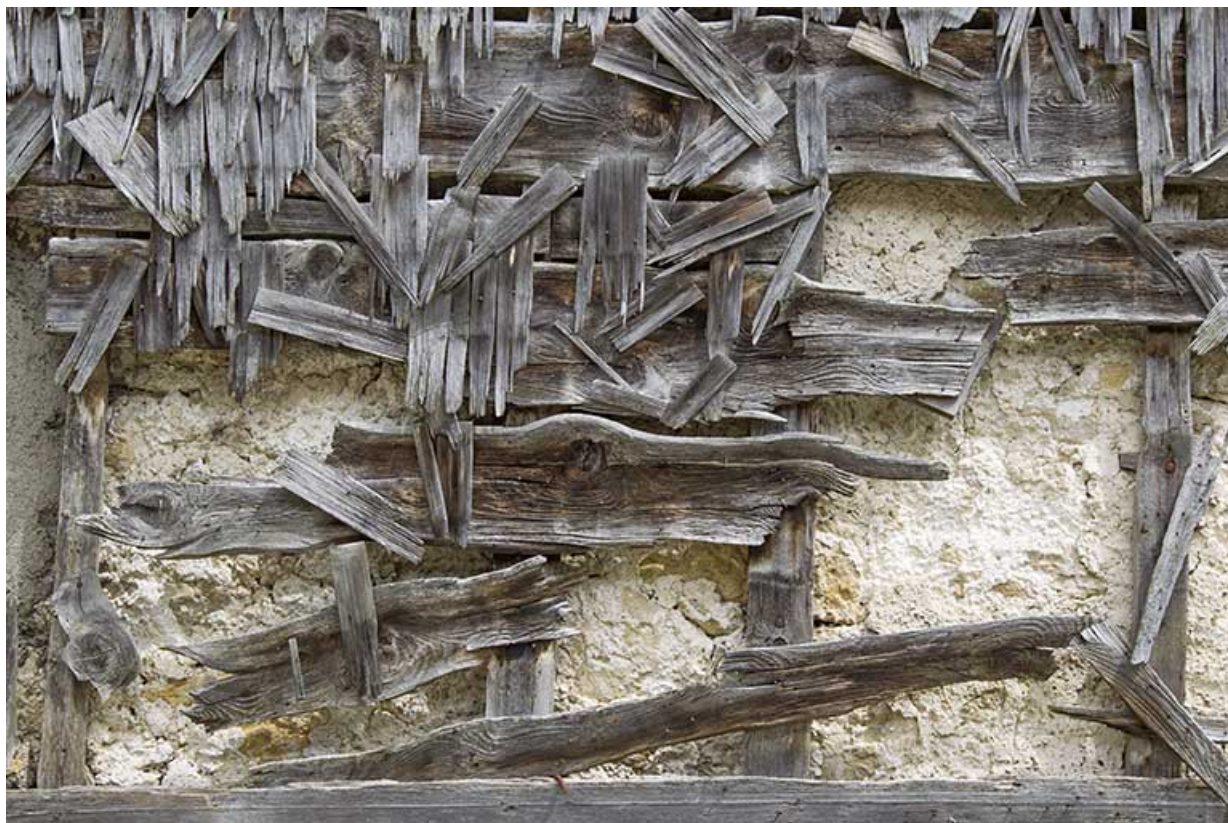
Façade postérieure : vestiges de l'essentage de tavillons.

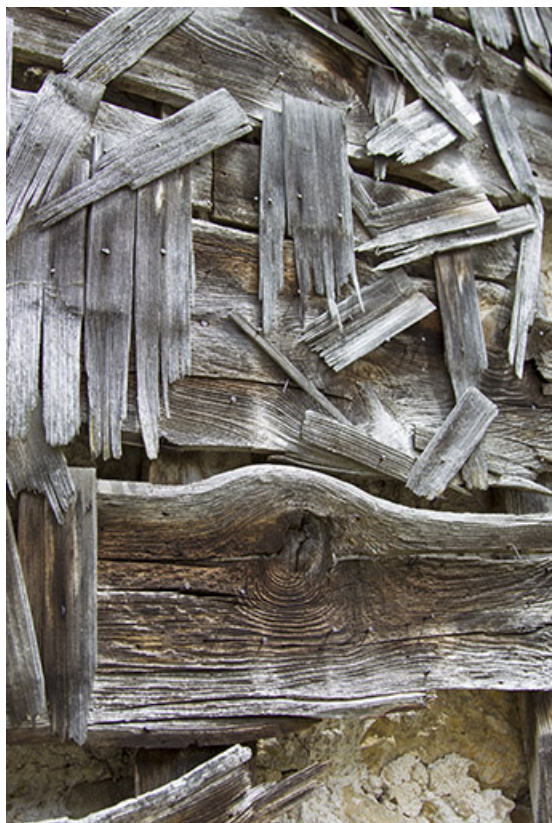
Façade postérieure : support de l'essentage de tavaillons, avec quelques tavaillons.
25, Charquemont, 48 Grande Rue

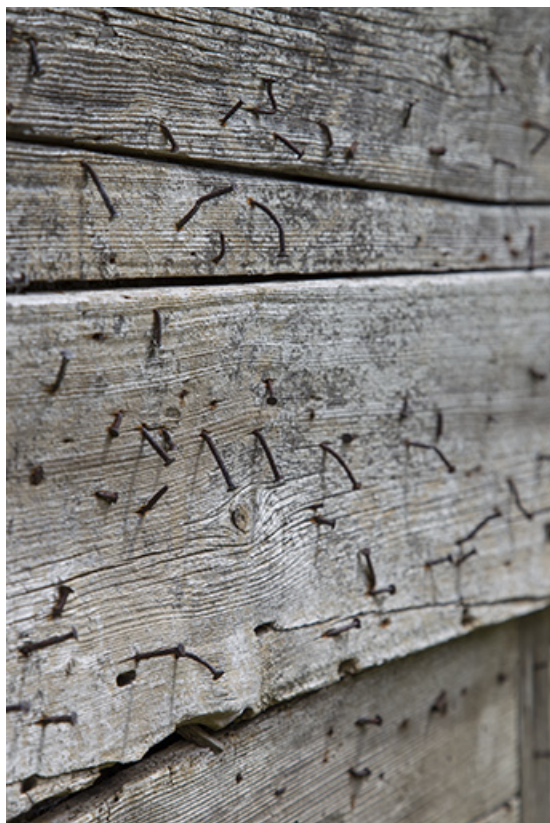
Façade postérieure : support de l'essentage de tavaillons, sans tavaillon.
