MAISON ET ATELIER D'HORLOGERIE PILLOT PUIS FIEROBE

Bourgogne-Franche-Comté, Doubs
Charquemont

Dossier IA25001215 réalisé en 2013 revu en
2014

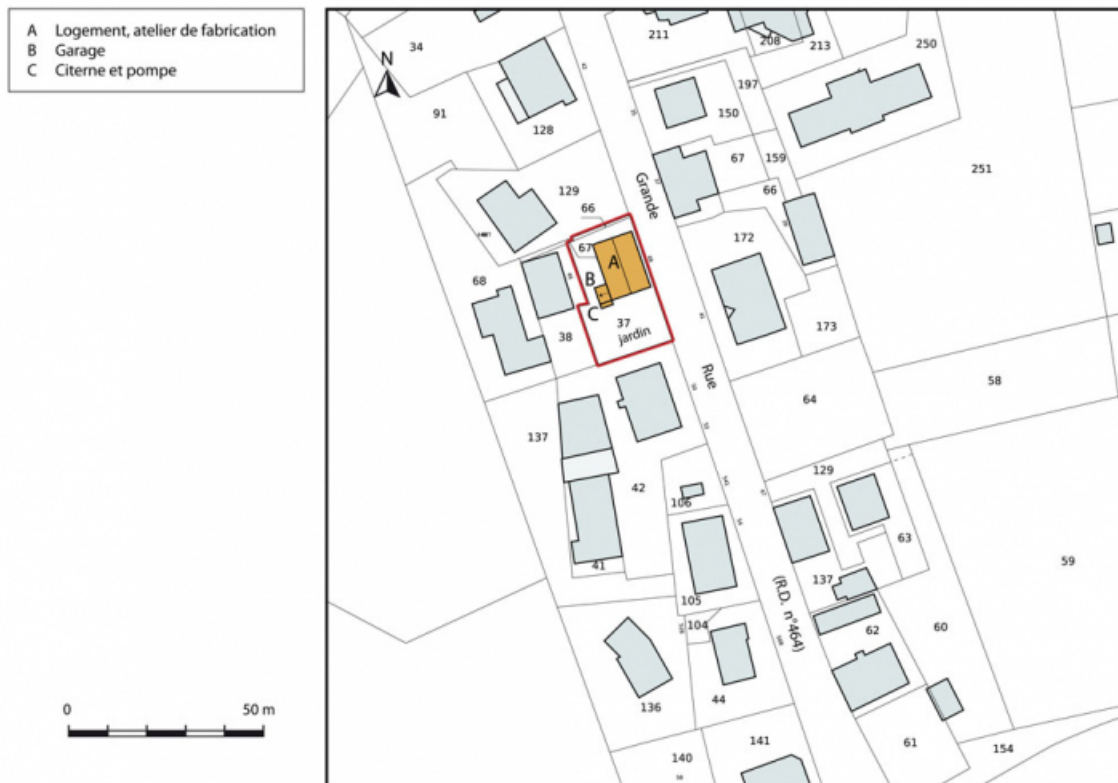
Plan-masse et de situation. Extrait du plan cadastral, 2015, section AH.

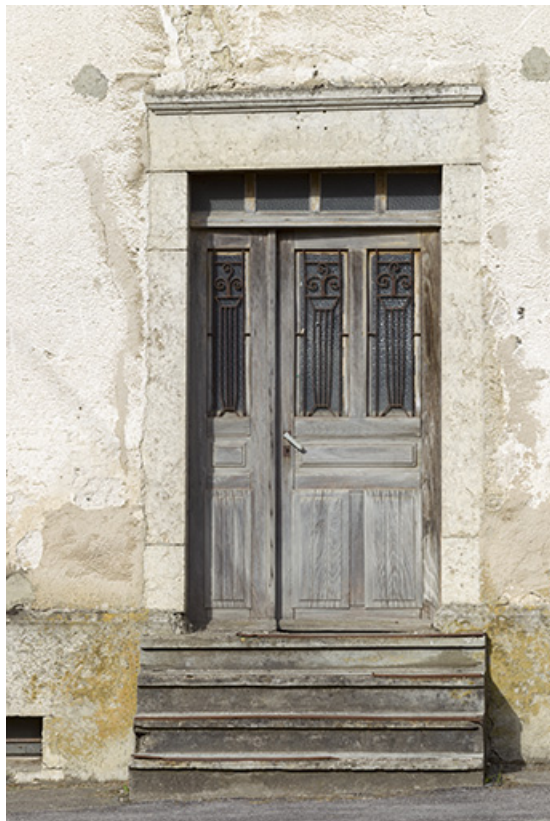
Façade antérieure : porte.

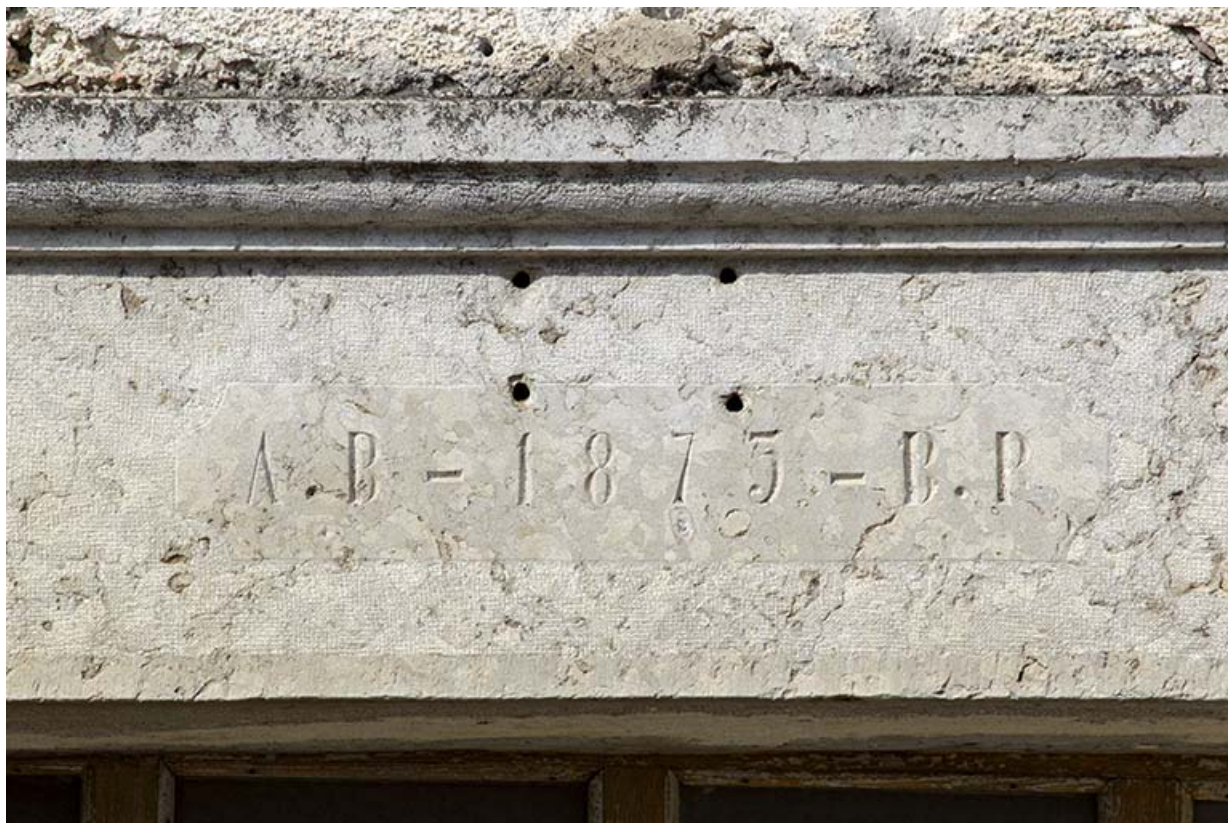
Façade antérieure : date et initiales sur le linteau de la porte.

La maison (cadastrée E 122) est bâtie en 1873 pour Auguste Parent, date portée sur le linteau de la porte d'entrée avec les initiales A B R P. Elle passe à sa veuve (née Rondot, à Maîche) puis de 1919 à 1928 au cafetier Armand Pretot (café le Terminus), de 1928 à 1932 à Henri Gasner époux Renaud et en 1932 à Raymond Pillot (1900-1961). Ce dernier est marié à Dalie Aline Jeancler, soeur de Victor Jeancler qui construira en 1954 maison et atelier au 5 rue du Chalet. Pillot est fabricant de montres à son compte, travaillant dans un atelier installé dans l'étage en surcroît. Il part à Besançon en 1941-1942 et cède la place à André Fierobe, auparavant établi au 13 rue du Général Leclerc, qui y emploie quelques ouvriers à la fabrication de montres sous la marque Oréfa. En 1948, Fierobe quitte les lieux pour la maison Walcker puis Gueutal, au 2 rue de l'Eglise. Le bâtiment est alors repris par Fernand Briot (époux Chatelain) et Marcel Amstutz (époux Briot), beaux-frères associés au sein de la société Briot-Amstutz, installée au 30 Grande Rue. Tous deux décèdent au début des années 1960 et sont remplacés le premier par sa veuve et ses enfants, le second par Roger Amstutz (époux Girardot), fils de Marcel, qui fit son apprentissage chez les frères Wasner (12 rue de Besançon). Le bâtiment est actuellement désaffecté et en mauvais état.

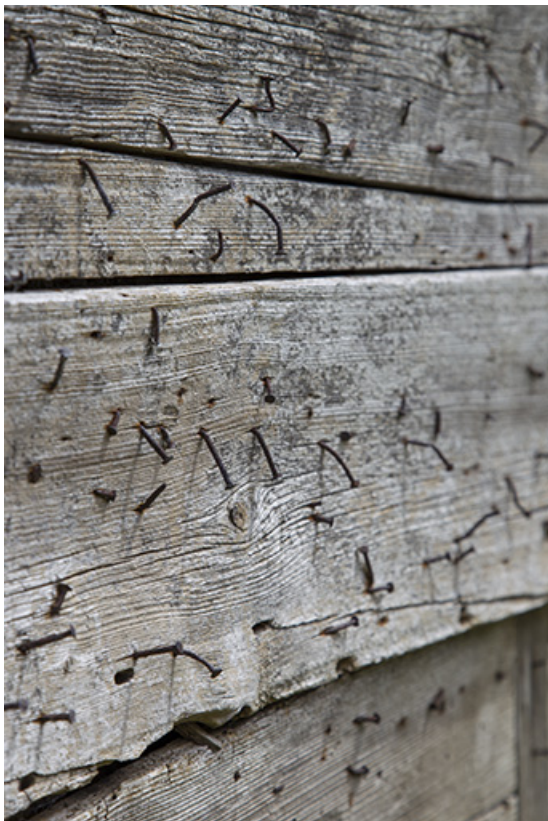
Façade postérieure : support de l'essentage de tavaillons, sans tavaillon.
25, Charquemont, 48 Grande Rue

Les murs en moellons calcaires sont protégés par un enduit et, à l'ouest, par un essentage de tavaillons (bardeaux). Le bâtiment comporte sous-sol (accessible côté sud par un escalier extérieur droit en maçonnerie), rez-de-chaussée surélevé, étage carré, étage en surcroît et étage de comble, desservis par un escalier dans-oeuvre. Il est coiffé par un toit à longs pans et pignons couverts, avec une couverture en tuiles mécaniques. Le centre de la façade antérieure est marqué par une lucarne-pignon percée de fenêtres multiples, éclairant l'étage en surcroît. L'extension à l'arrière, en briques creuses enduites, est coiffée d'un appentis.
